## Expertise LKW

Vertragsnummer: 425.7777.411

FIN: ZCNH96635HPC07015

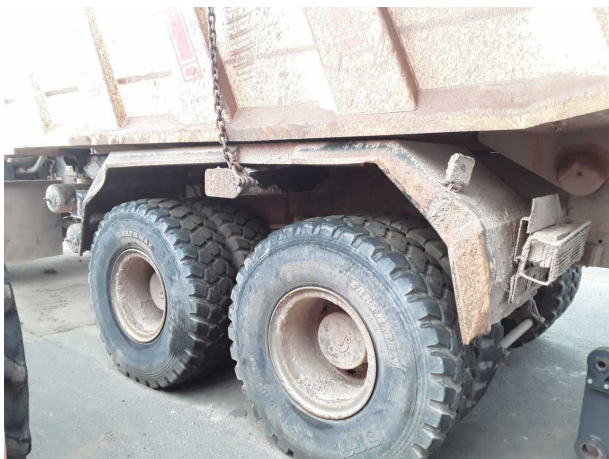
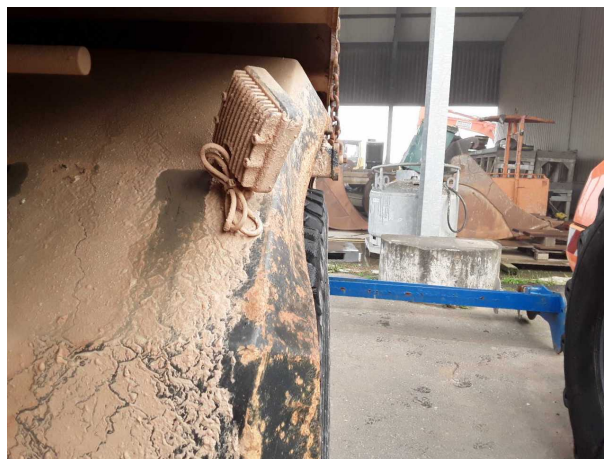
| Nr. | Bauteilgruppe | Beschreibung |
|---|---|---|
| 1 | Seitenwand links | Kotflügel hinten links - verformt - instandsetzen und lackieren |

Beschädigung 1: Seitenwand links: Kotflügel hinten links -  
verformt - instandsetzen und lackieren

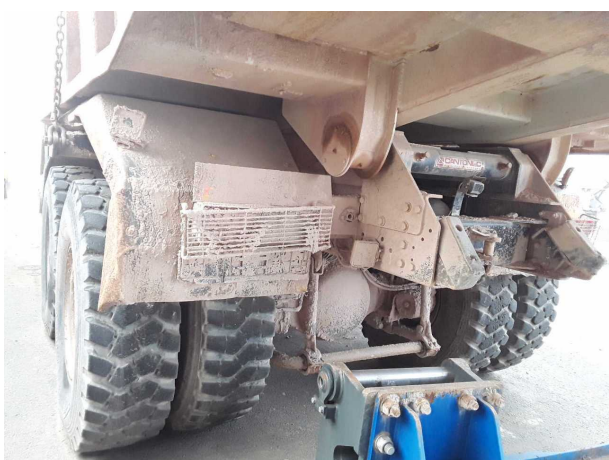
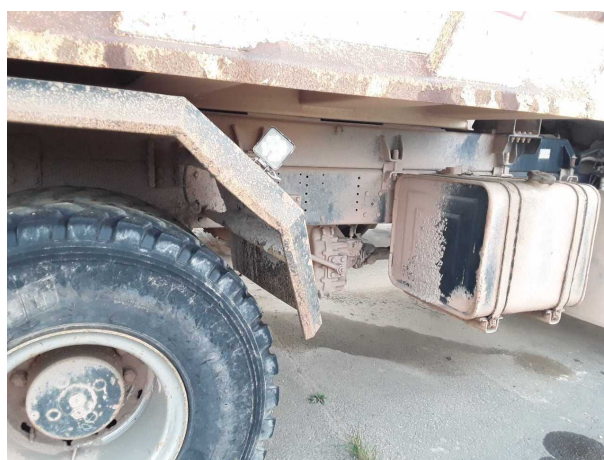
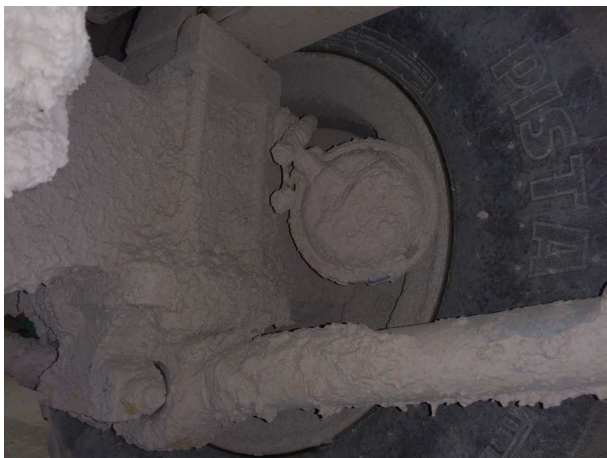
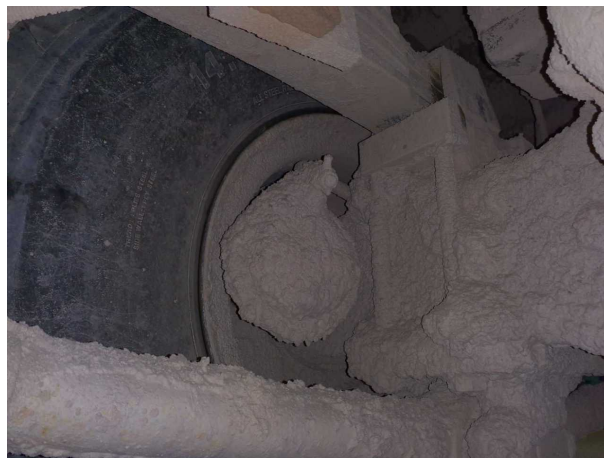
| Nr. | Bauteilgruppe | Beschreibung |
|---|---|---|
| 3 | Sonstiges | Fahrzeug - verschmutzt - reinigen |

Beschädigung 3: Sonstiges: Fahrzeug - verschmutzt - reinigen

**Beschädigung 3:** Sonstiges: Fahrzeug - verschmutzt - reinigen

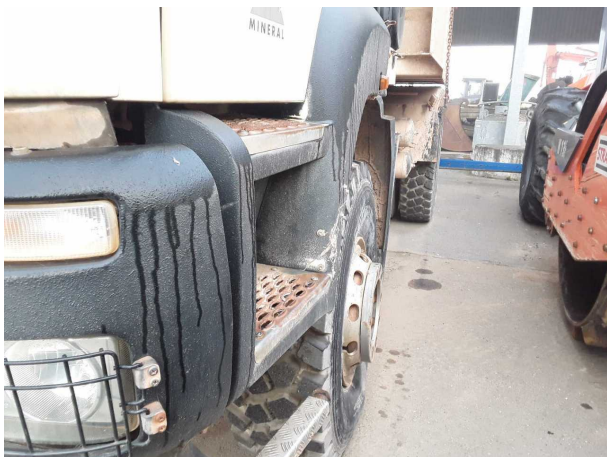
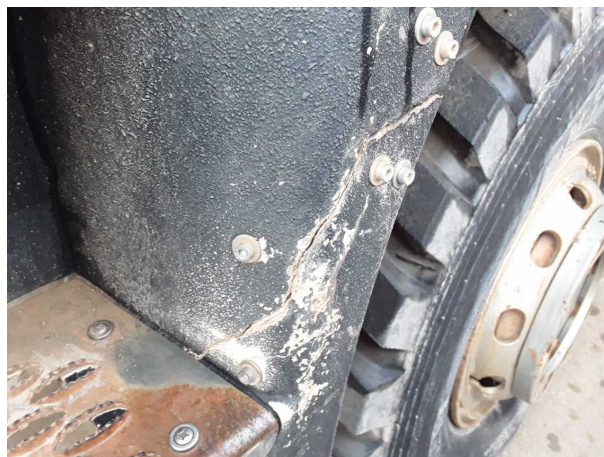
| Nr. | Bauteilgruppe | Beschreibung |
|---|---|---|
| 4 | Anbauteil links | Kotflügel vorn oberhalb - gebrochen / gerissen - erneuern |

**Beschädigung 4:** Anbauteil links: Kotflügel vorn oberhalb - gebrochen / gerissen - erneuern

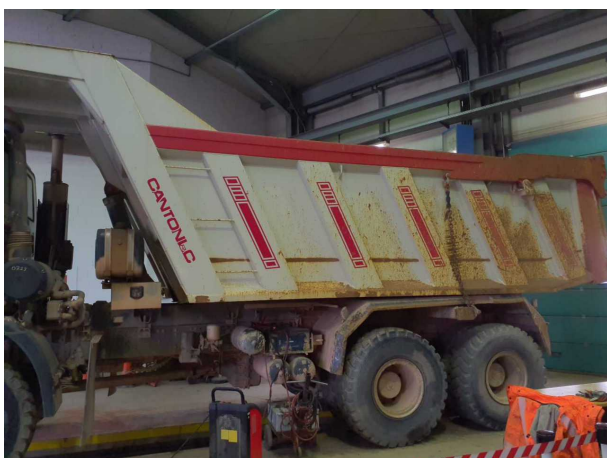
| Sonstiges | Die Kippmulde könnte zum Zeitpunkt der Ersten und Zweiten Besichtigung nicht optisch von innen und unten besichtigt werden, da der PTO( Nebenantrieb ) nicht über den Bedienungsschalter angesteuert wird. Hier liegt ein erhebliches Prognoserisiko vor. Der Motor wurde zum Zeitpunkt der Besichtigung mit Fremdbatterien gestartet. Das Fahrzeug ist seit 2 Jahren außer Betrieb. Nicht erkennbare Standschäden können nicht ausgeschlossen werden. |

| Nr. | Bauteilgruppe | Beschreibung |
|---|---|---|
| 5 | Hinterkipper | Hinterkipper (PTO Schaltet nicht Hydraulik nicht angesteuert) - ohne Funktion - befunden ggf. instandsetzen |

**Beschädigung 5:** Hinterkipper: Hinterkipper (PTO Schaltet nicht Hydraulik nicht angesteuert) - ohne Funktion - befunden

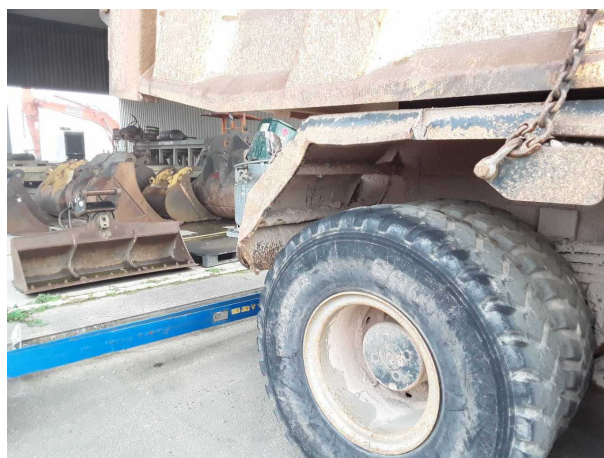
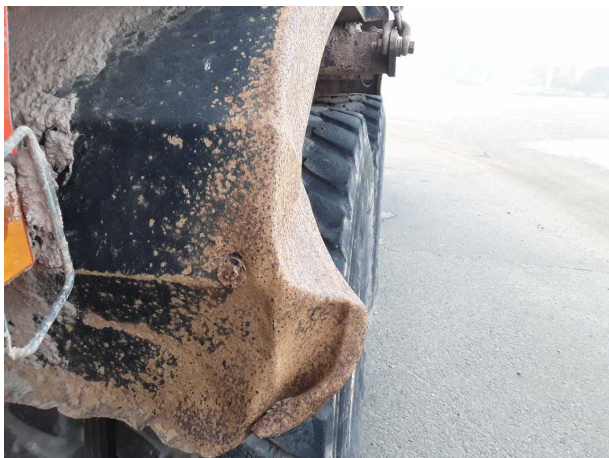
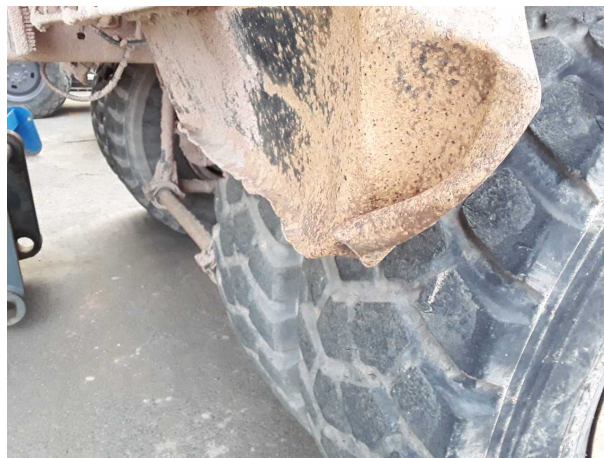
| Nr. | Bauteilgruppe | Beschreibung |
|---|---|---|
| 6 | Seitenwand rechts | Kotflügel hinten rechts - verformt - erneuern |

**Beschädigung 6:** Seitenwand rechts: Kotflügel hinten rechts - verformt - erneuern

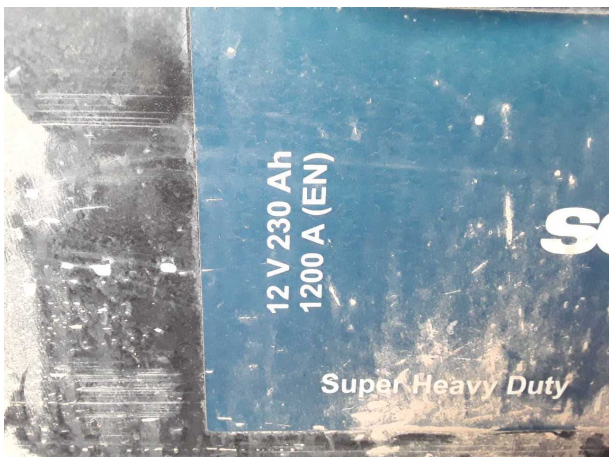
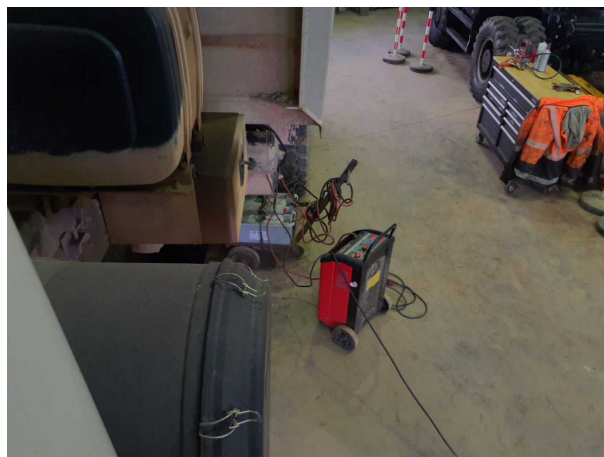
| Nr. | Bauteilgruppe | Beschreibung |
|---|---|---|
| 7 | elektrisches System | Batterie (Tiefenentladung) - defekt - erneuern |

**Beschädigung 7:** elektrisches System: Batterie (Tiefenentladung) - defekt - erneuern

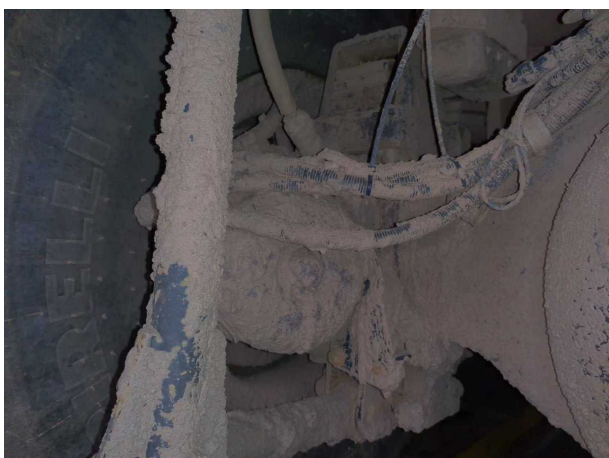
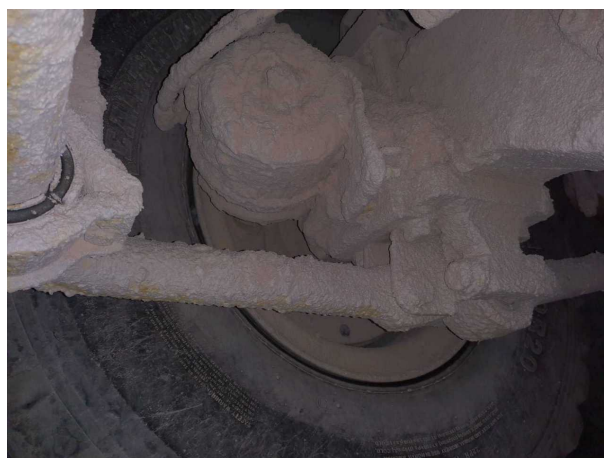
| Nr. | Bauteilgruppe | Beschreibung |
|---|---|---|
| 9 | Sonstiges | Inspektion/Wartung - kein Nachweis - durchführen |

**Beschädigung 9:** Sonstiges: Inspektion/Wartung - kein Nachweis - durchführen

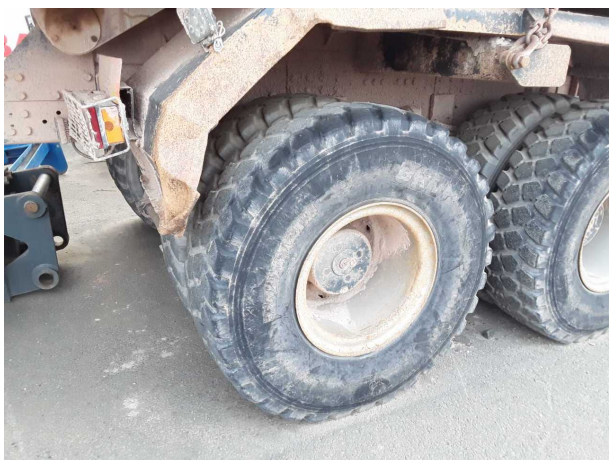
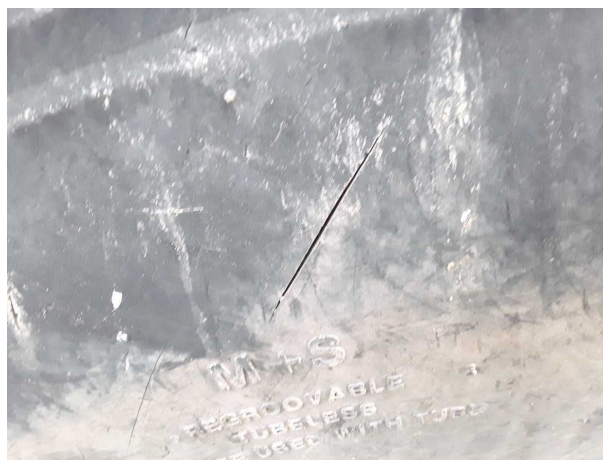
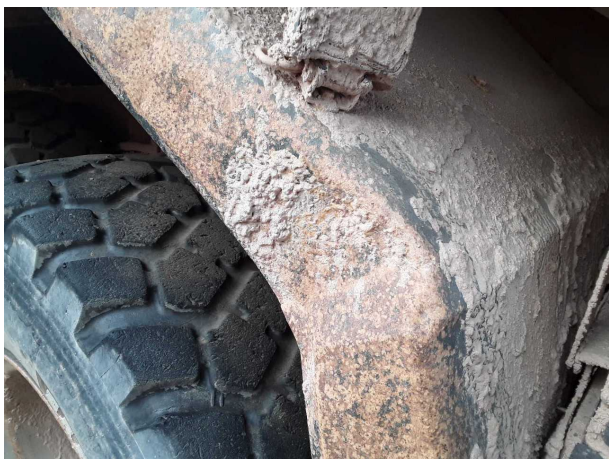
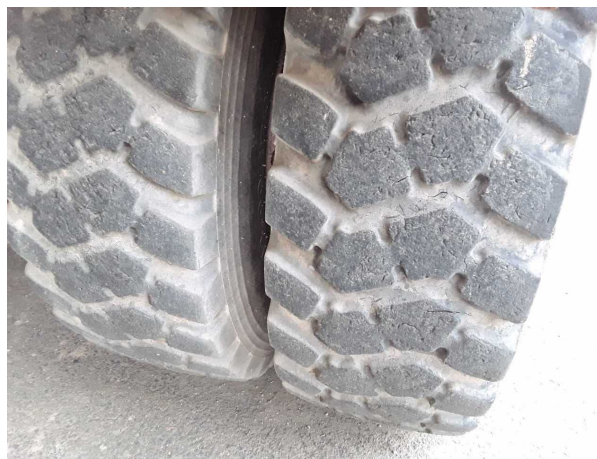
| 11 Rad/Reifen | Reifen hinten (1HA und 2HA) - verschlissen - erneuern |

**Beschädigung 11:** Rad/Reifen: Reifen hinten (1HA und 2HA) - verschlissen - erneuern
