## Expertise LKW

Vertragsnummer: 835.0091.214

Kennzeichen: HEF-BT 35

| Typ/Modell | Anhänger f. LKW / Bitumen<br>Lagertank | Hubraum (ccm) / Zylinder | / |

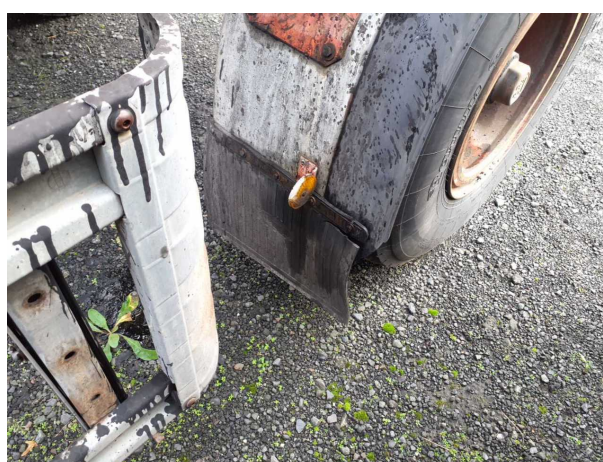
| Nr. Bauteilgruppe | Beschreibung |
|---|---|
| 1 Kotflügel rechts | Kotflügel rechts (Spritzschutz) - gebrochen / gerissen - erneuern |

Beschädigung 1: Kotflügel rechts: Kotflügel rechts (Spritzschutz) - gebrochen / gerissen - erneuern

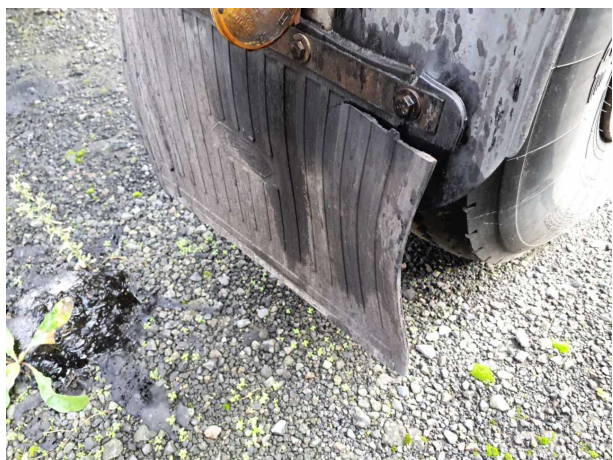
**Beschädigung 1:** Kotflügel rechts: Kotflügel rechts (Spritzschutz) - gebrochen / gerissen - erneuern

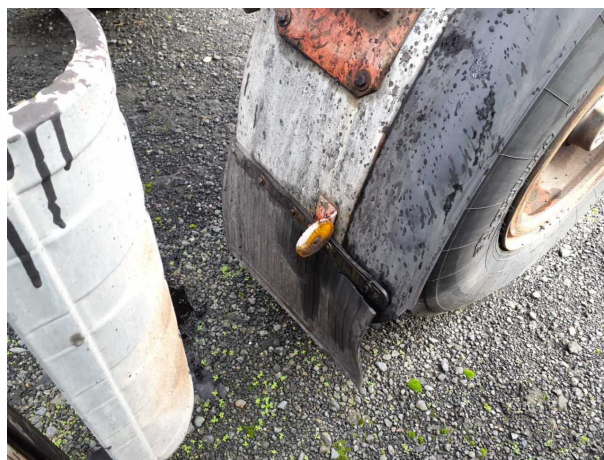
| Nr. Bauteilgruppe | Beschreibung |
|---|---|
| 2 Aufbau | Aufbau (MarkierungsReflektor vorn rechts) - gebrochen / gerissen - erneuern |

**Beschädigung 2:** Aufbau: Aufbau (MarkierungsReflektor vorn rechts) - gebrochen / gerissen - erneuern

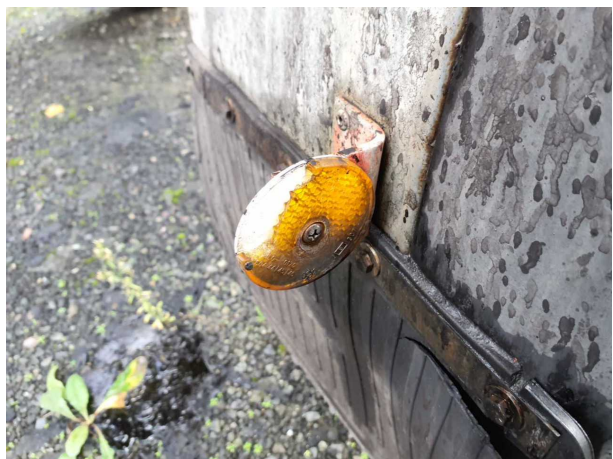
**Beschädigung 2:** Aufbau: Aufbau (MarkierungsReflektor vorn rechts) - gebrochen / gerissen - erneuern

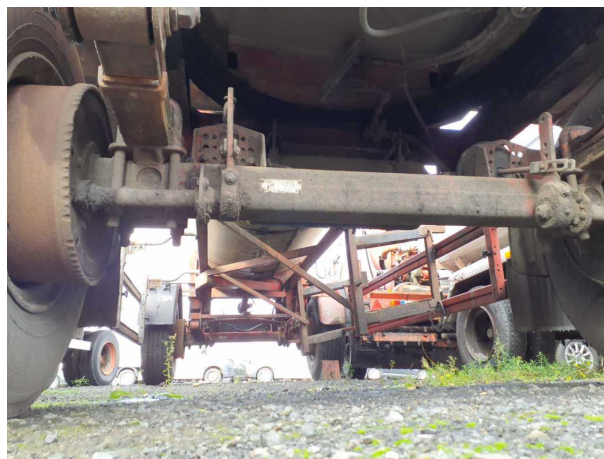
| Nr. Bauteilgruppe | Beschreibung |
|---|---|
| 3 Bremsanlage | Bremsanlage (Rückzugsfeder für Gestängesteller VR) - fehlt - erneuern |

**Beschädigung 3:** Bremsanlage: Bremsanlage (Rückzugsfeder für Gestängesteller VR) - fehlt - erneuern

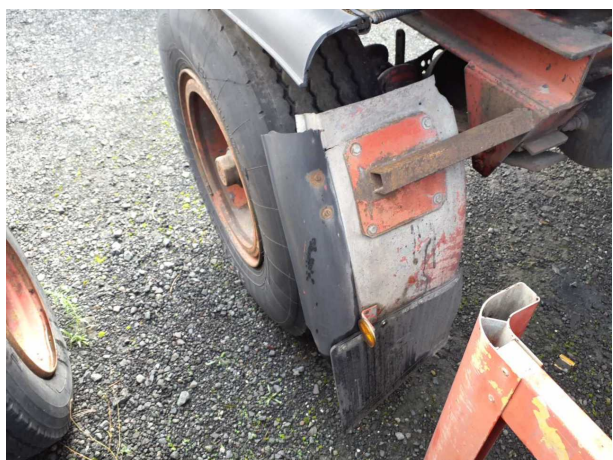
| Nr. Bauteilgruppe | Beschreibung |
|---|---|
| 4 Kotflügel links | Radhausverbreiterung - gebrochen / gerissen - erneuern |

**Beschädigung 4:** Kotflügel links: Radhausverbreiterung - gebrochen / gerissen - erneuern

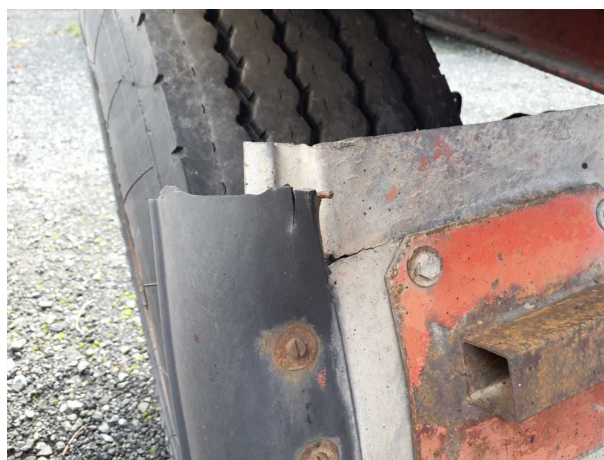
**Beschädigung 4:** Kotflügel links: Radhausverbreiterung - gebrochen / gerissen - erneuern

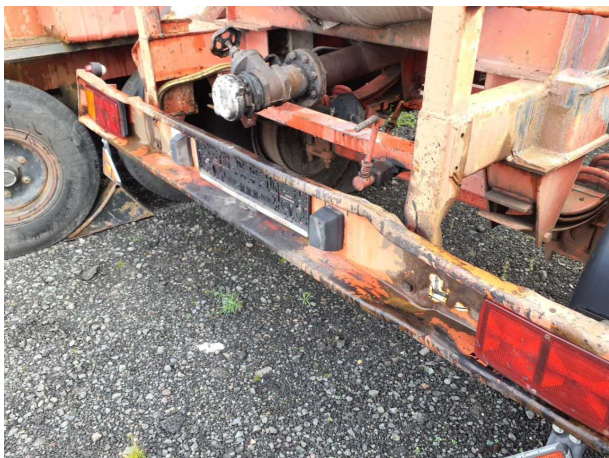
| Nr. Bauteilgruppe | Beschreibung |
|---|---|
| 5 Rahmen | Unterfahrschutz hinten (Laufleistung-/ Zeitgemässe Instandsetzung) - verformt - instandsetzen |

**Beschädigung 5:** Rahmen: Unterfahrschutz hinten (Laufleistung-/ Zeitgemässe Instandsetzung) - verformt -

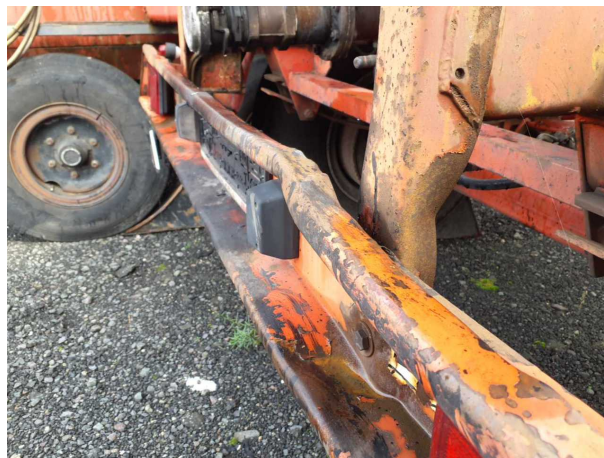
**Beschädigung 5:** Rahmen: Unterfahrschutz hinten (Laufleistung-/ Zeitgemässe Instandsetzung) - verformt -

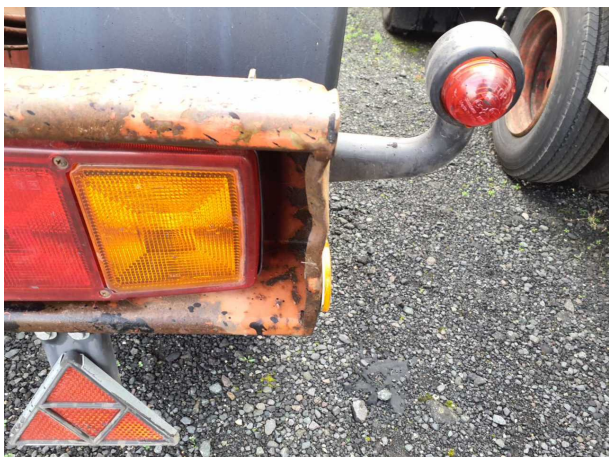
**Beschädigung 5:** Rahmen: Unterfahrschutz hinten (Laufleistung-/ Zeitgemässe Instandsetzung) - verformt -

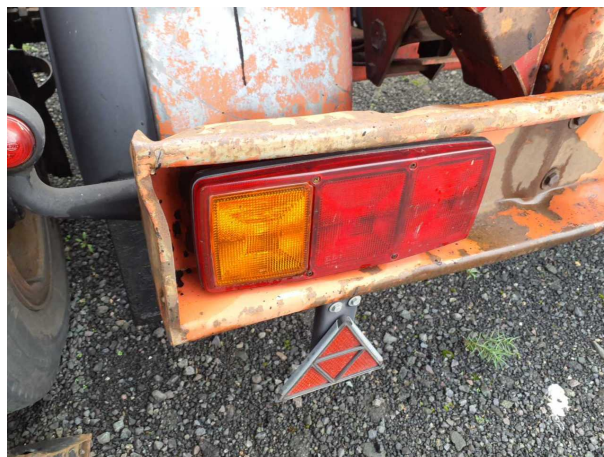
**Beschädigung 5:** Rahmen: Unterfahrschutz hinten (Laufleistung-/ Zeitgemässe Instandsetzung) - verformt -

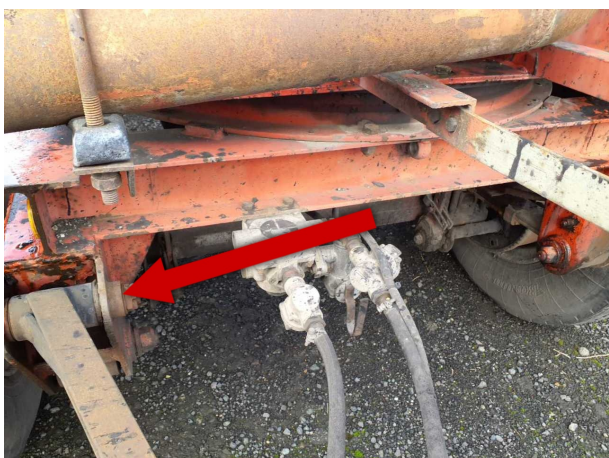
| Nr. Bauteilgruppe | Beschreibung |
|---|---|
| 6 Rahmen | Rahmen (Scherrenbolzen ausgeschlagen) - erneuern |

**Beschädigung 6:** Rahmen: Rahmen (Scherrenbolzen ausgeschlagen) - erneuern

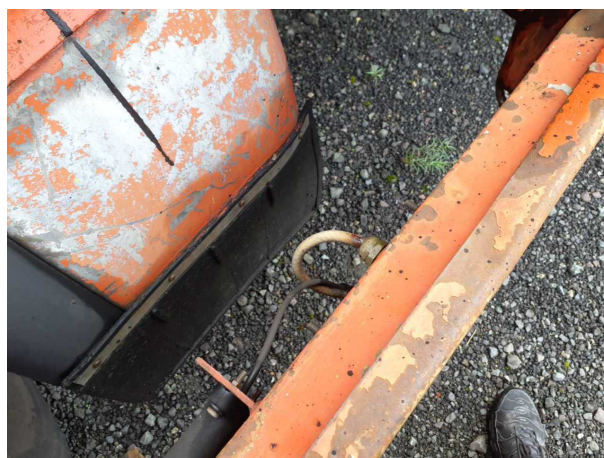
| Nr. Bauteilgruppe | Beschreibung |
|---|---|
| 8 elektronische Systeme | elektronische Systeme (Heckbeleuchtung Kabel) - beschädigt - erneuern |

**Beschädigung 8:** elektronische Systeme: elektronische Systeme (Heckbeleuchtung Kabel) - beschädigt - erneuern

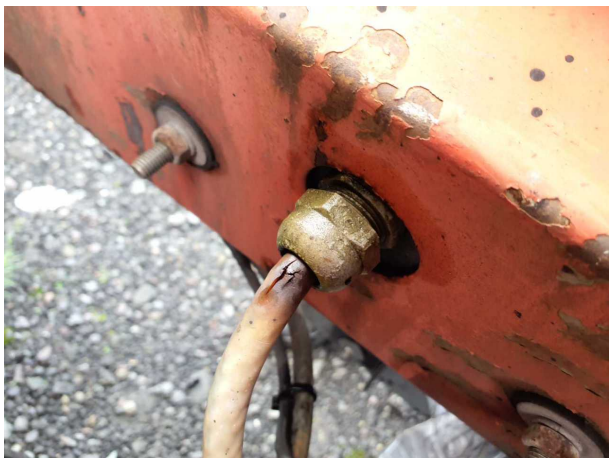
**Beschädigung 8:** elektronische Systeme: elektronische Systeme (Heckbeleuchtung Kabel) - beschädigt - erneuern

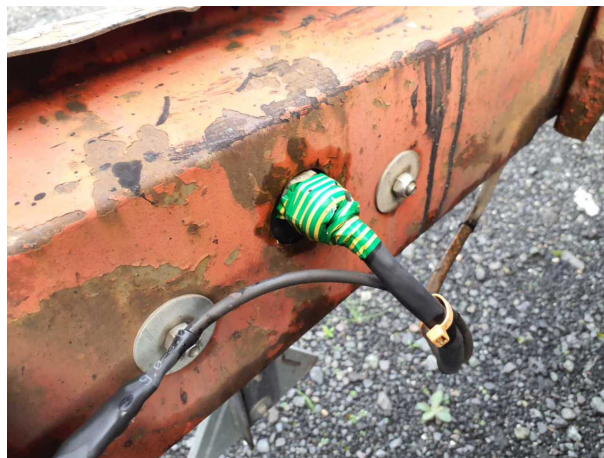
**Beschädigung 8:** elektronische Systeme: elektronische Systeme (Heckbeleuchtung Kabel) - beschädigt - erneuern

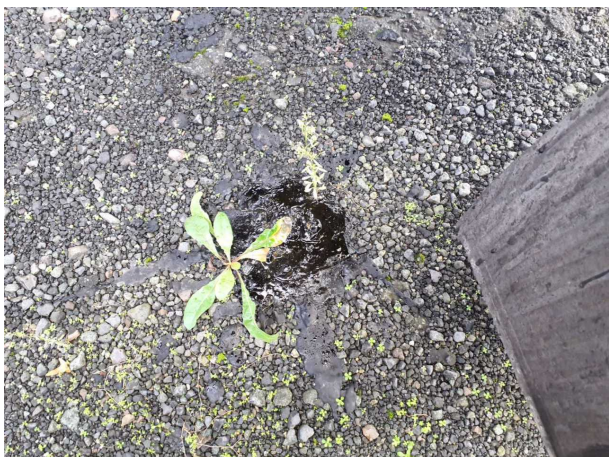
| Nr. Bauteilgruppe | Beschreibung |
|---|---|
| 11 Tankfahrzeug | Tankkammer (Dichtigkeit nicht bekannt und erstartes Bitummen im Tank) - reinigen |

**Beschädigung 11:** Tankfahrzeug: Tankkammer (Dichtigkeit nicht bekannt und erstarrtes Bitummen im Tank) - reinigen

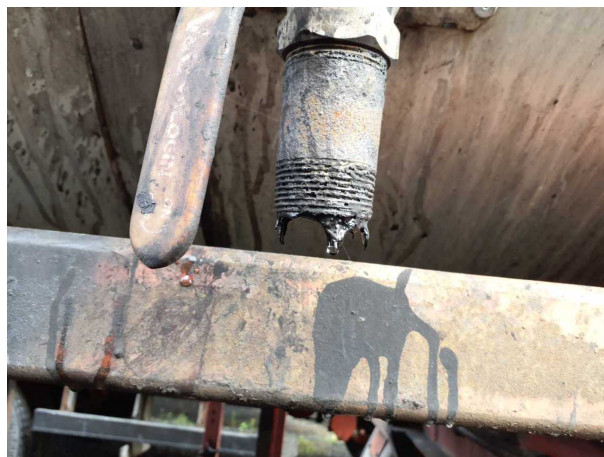
**Beschädigung 11:** Tankfahrzeug: Tankkammer (Dichtigkeit nicht bekannt und erstarrtes Bitummen im Tank) - reinigen

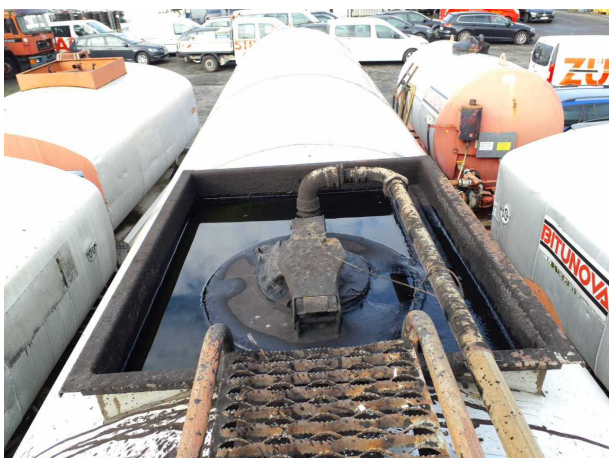
**Beschädigung 11:** Tankfahrzeug: Tankkammer (Dichtigkeit nicht bekannt und erstarrtes Bitummen im Tank) - reinigen

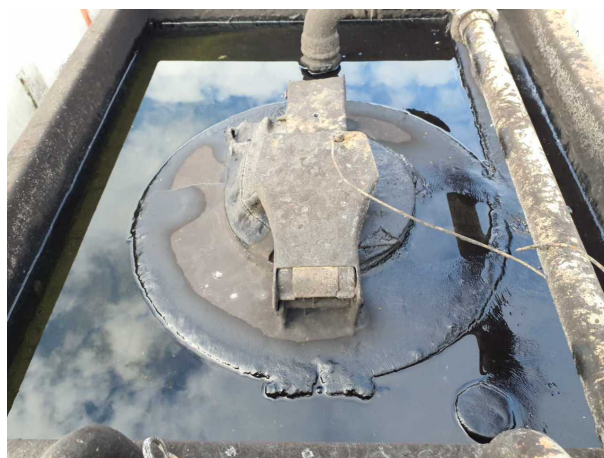
**Beschädigung 11:** Tankfahrzeug: Tankkammer (Dichtigkeit nicht bekannt und erstarrtes Bitummen im Tank) - reinigen

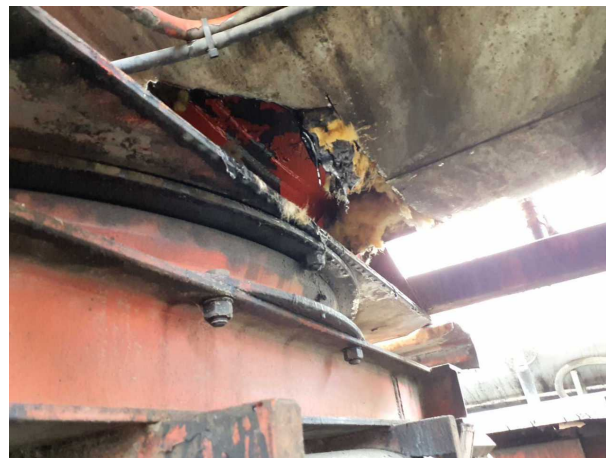
| Nr. Bauteilgruppe | Beschreibung |
|---|---|
| 12 Tankfahrzeug | Tankkammer (Isolierung u. Tank Kostenausweitung möglich) - undicht - instandsetzen |

**Beschädigung 12:** Tankfahrzeug: Tankkammer (Isolierung u. Tank Kostenausweitung möglich) - undicht - instandsetzen

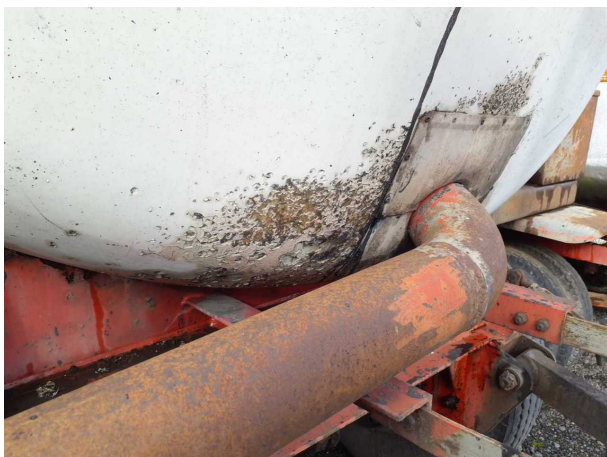
**Beschädigung 12:** Tankfahrzeug: Tankkammer (Isolierung u. Tank Kostenausweitung möglich) - undicht - instandsetzen

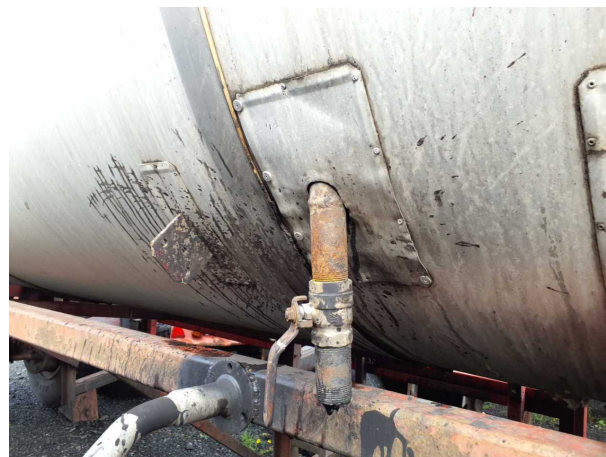
**Beschädigung 12:** Tankfahrzeug: Tankkammer (Isolierung u. Tank Kostenausweitung möglich) - undicht - instandsetzen

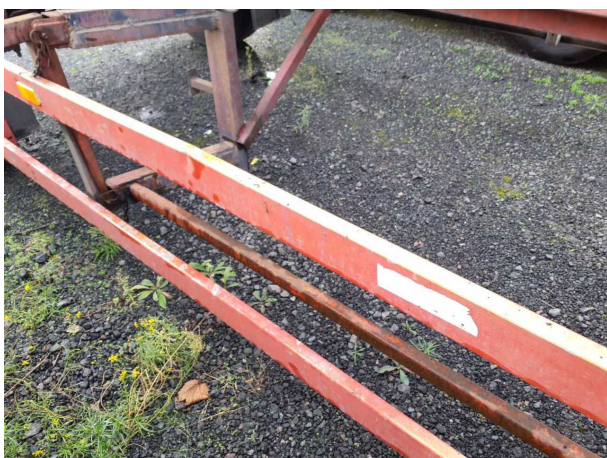
| Nr. Bauteilgruppe | Beschreibung |
|---|---|
| 1 Anbauteil links | Unterfahrschutzprofil - verformt |

**Gebrauchsspur 1:** Anbauteil links: Unterfahrerschutzprofil - verformt

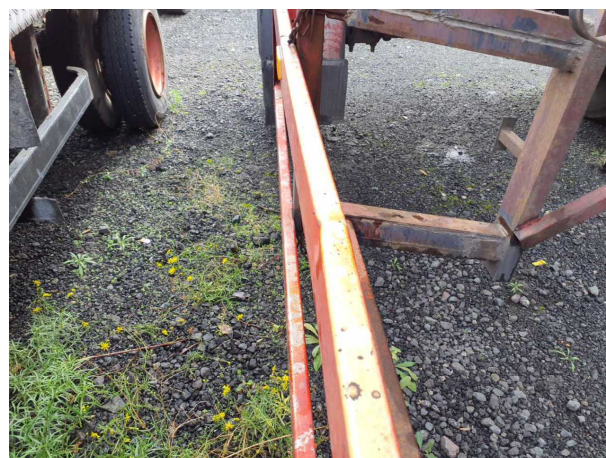
**Gebrauchsspur 1:** Anbauteil links: Unterfahrerschutzprofil - verformt

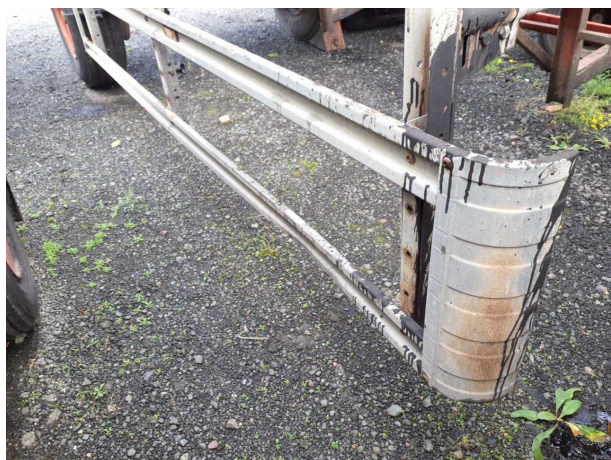
| Nr. Bauteilgruppe | Beschreibung |
|---|---|
| 2 Anbauteil rechts | Unterfahrschutzprofil - verformt |

**Gebrauchsspur 2:** Anbauteil rechts: Unterfahrschutzprofil - verformt

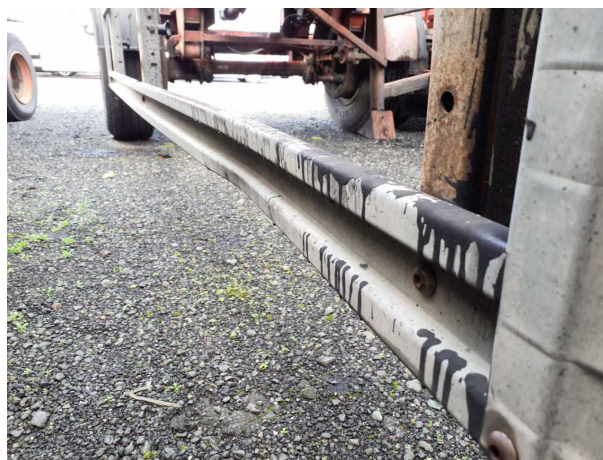
**Gebrauchsspur 2:** Anbauteil rechts: Unterfahrschutzprofil - verformt
