Gutachten

Betreff	Minderwertgutachten Ohne Werte
Besichtigungsdatum / Ort	10.12.2025 / Strabag BMTI Westbahnstrasse 62 4614 Marchtrenk
Fahrzeugart	Van
Hersteller	Mercedes-Benz
Modell / Verkaufsbezeichnung	B180 d Aut
Fahrzeug-Identnummer	W1K2470101J340607
Erstzulassung	29.11.2021
Nächste HU	11/2026
Fahrzeug Dokumente	Zum Zeitpunkt der Besichtigung lagen die Zulassungsbescheinigung Teil 1 (Schein) sowie die Zulassungsbescheinigung Teil 2 (Brief) nicht vor.
Laufleistung	206.074 km / abgelesen
Farbe / Farbcode	Weiß
Antriebsart	Frontantrieb
Kraftstoffart	Diesel
Hubraum / Leistung	1.950 ccm/ 85 kW
Anzahl Türen / Anzahl Sitze	5 / 5
Getriebe	Automatik
Polster / Farbe	Stoff / Schwarz-Grau
Anzahl Schlüssel	2 von 2 Schlüsseln vorhanden
Wartungsheft / Wartungsnachweis	digitaler Nachweis / vollständig
Restlauf bis Service	233 Tag(e)
Probefahrt	nicht durchgeführt

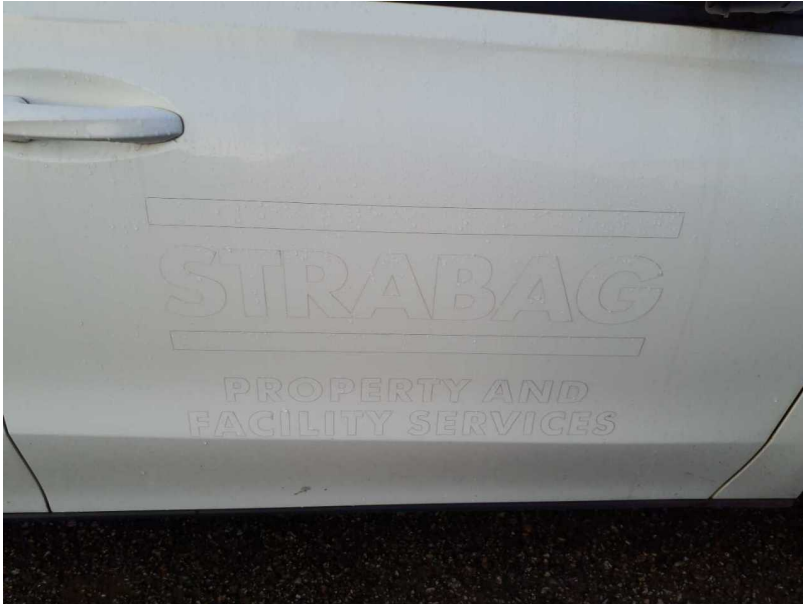
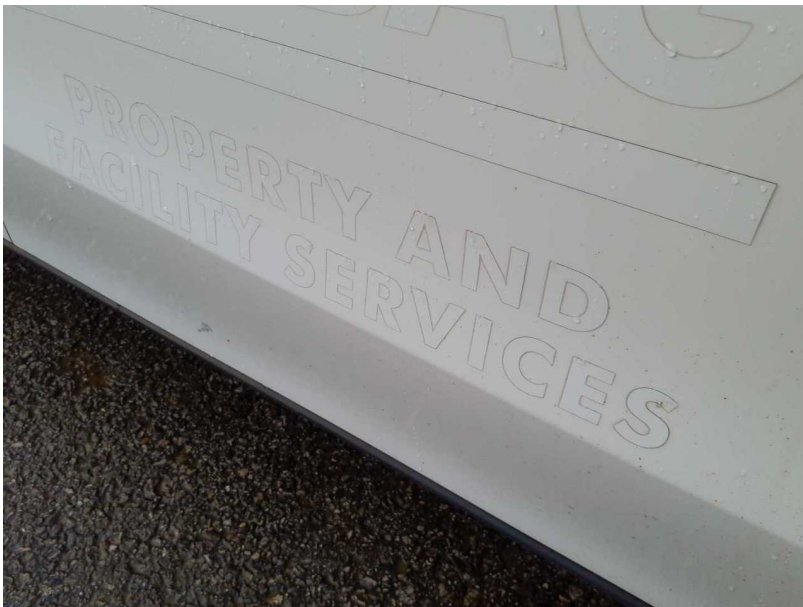
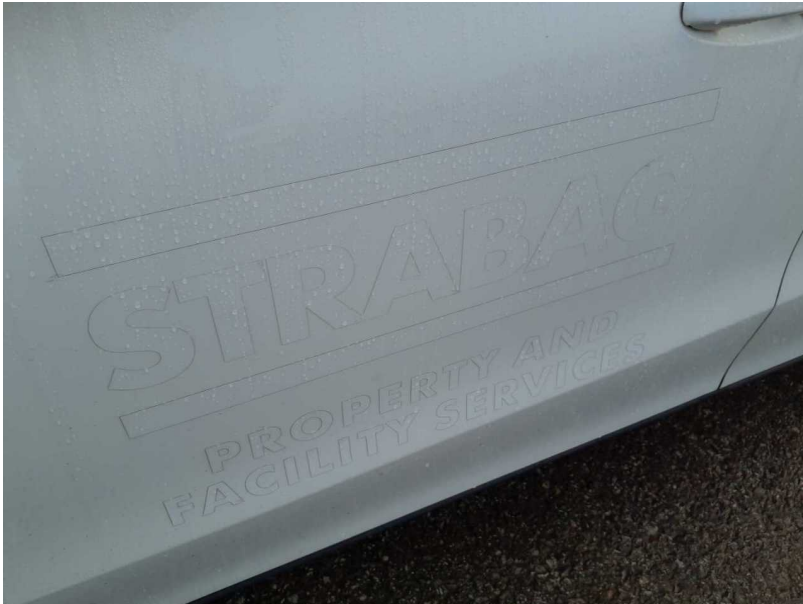
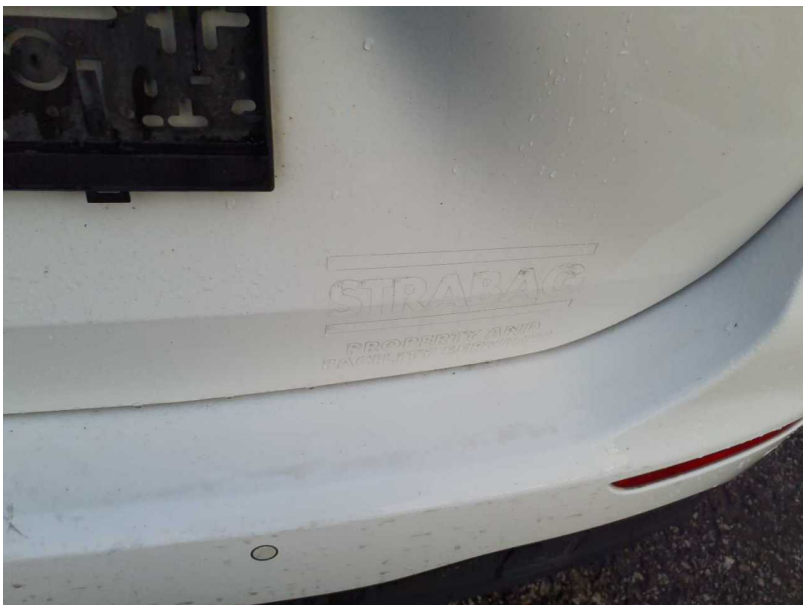
Nr.	Bauteilgruppe	Beschreibung
1	Sonstiges	Fahrzeug (Kleberreste) - beklebt/ beschriftet - entkleben/neutralisieren
2	Verglasung	Frontscheibe (Mit Rissbildung) - Steinschlag - erneuern
3	Motorhaube	Motorhaube (Viele, stark sichtbar) - Steinschlag - instandsetzen und lackieren
4	Stoßfänger vorn	Stoßfänger vorn - gebrochen / gerissen - erneuern

Beschädigung #1: Sonstiges: Fahrzeug (Kleberreste) - beklebt/ beschriftet - entkleben/neutralisieren

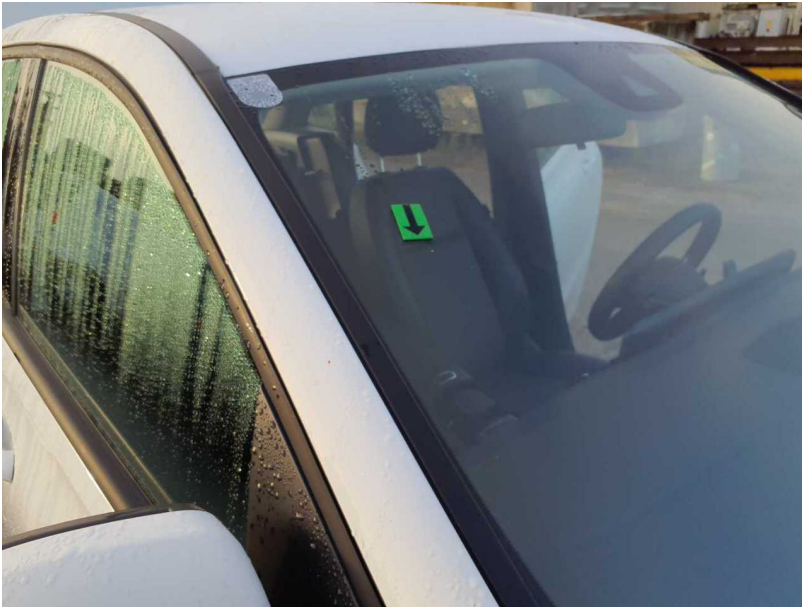
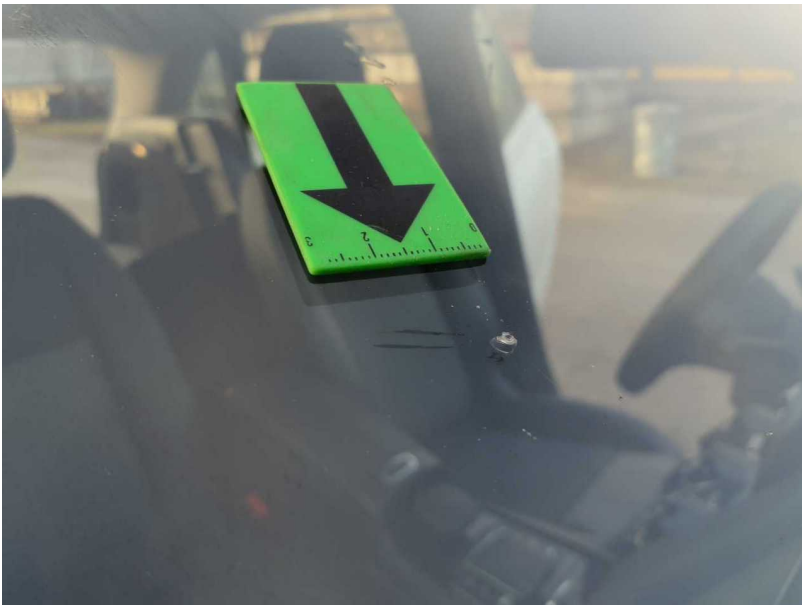
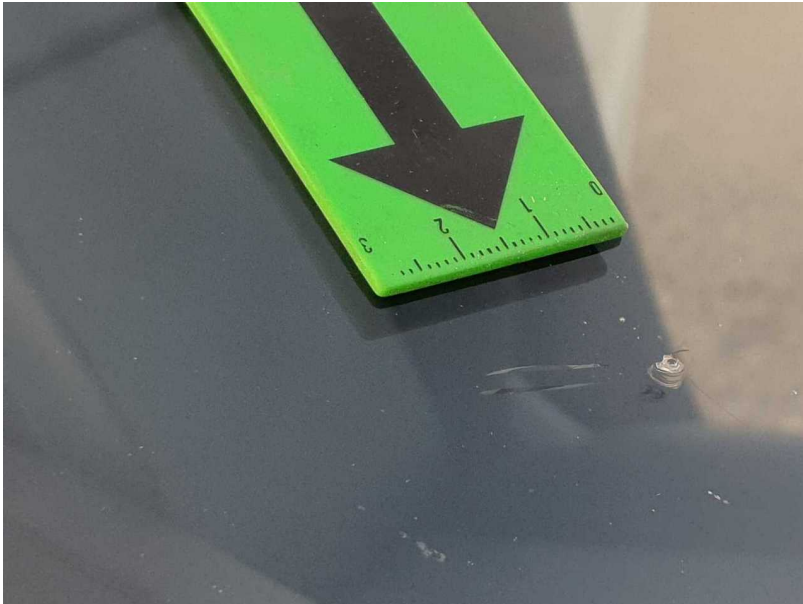
Beschädigung #2: Verglasung: Frontscheibe (Mit Rissbildung) - Steinschlag - erneuern

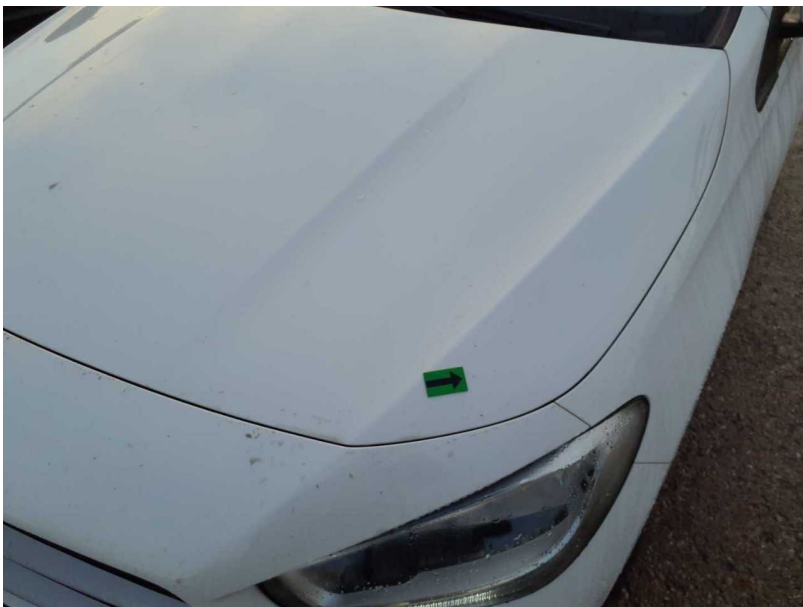
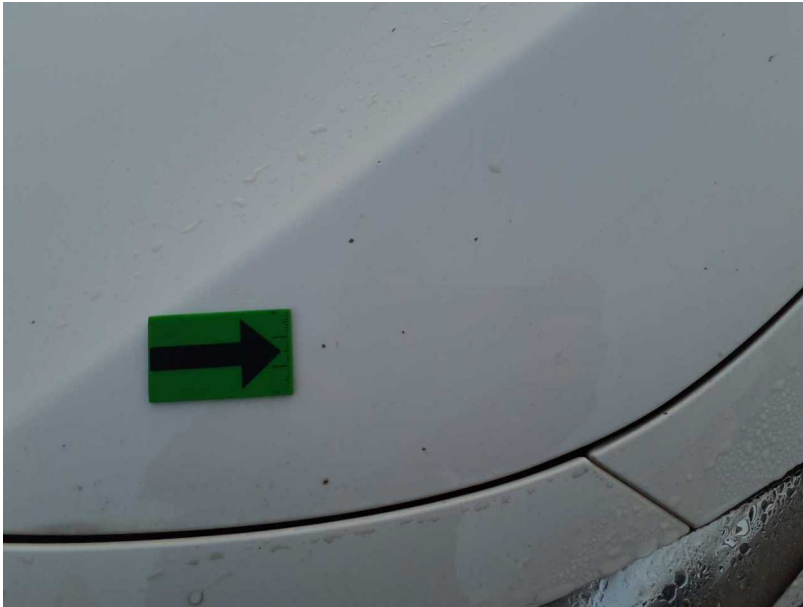
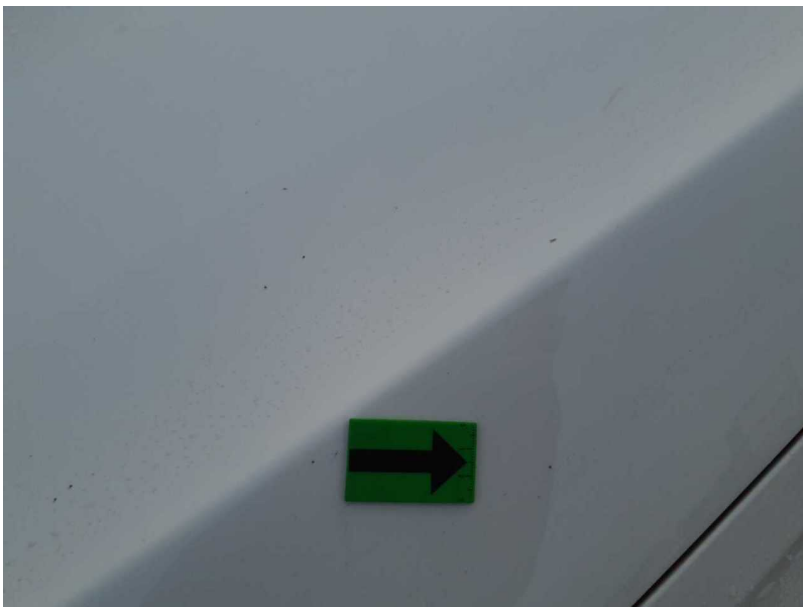
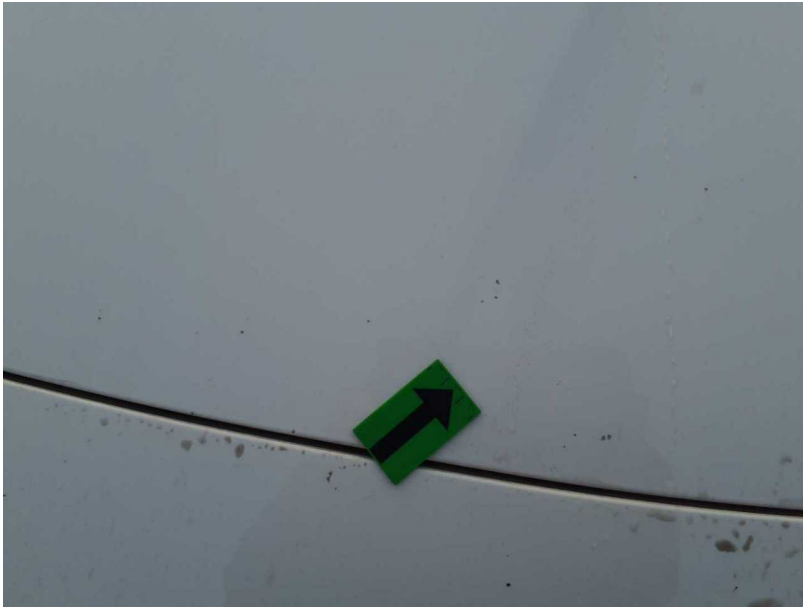
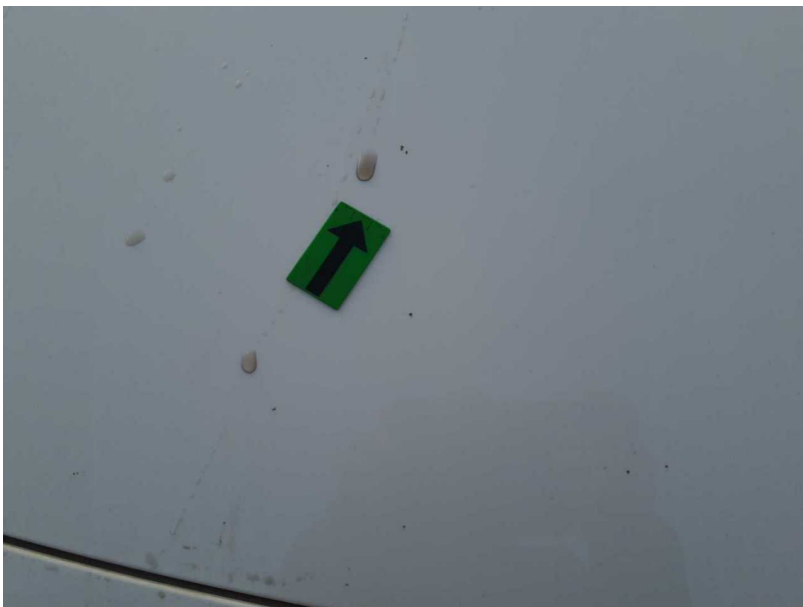
Beschädigung #3: Motorhaube: Motorhaube (Viele, stark sichtbar) - Steinschlag - instandsetzen und lackieren

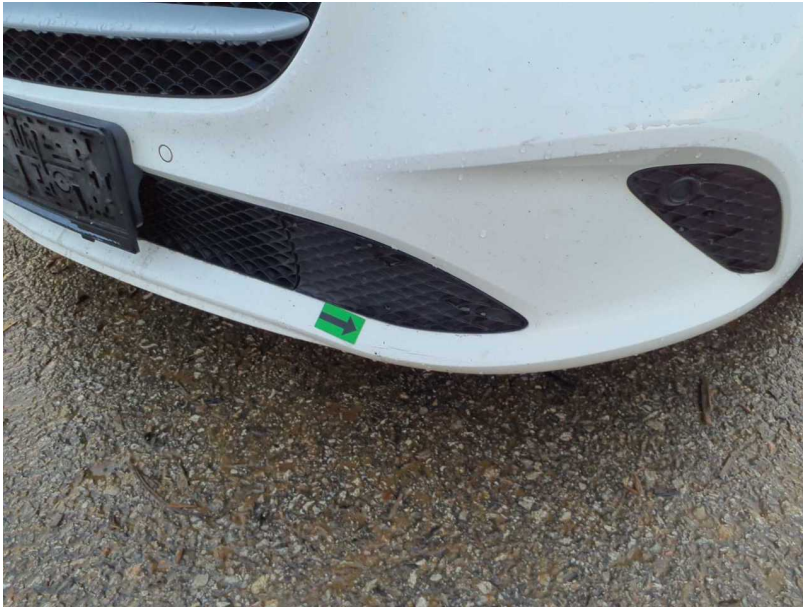
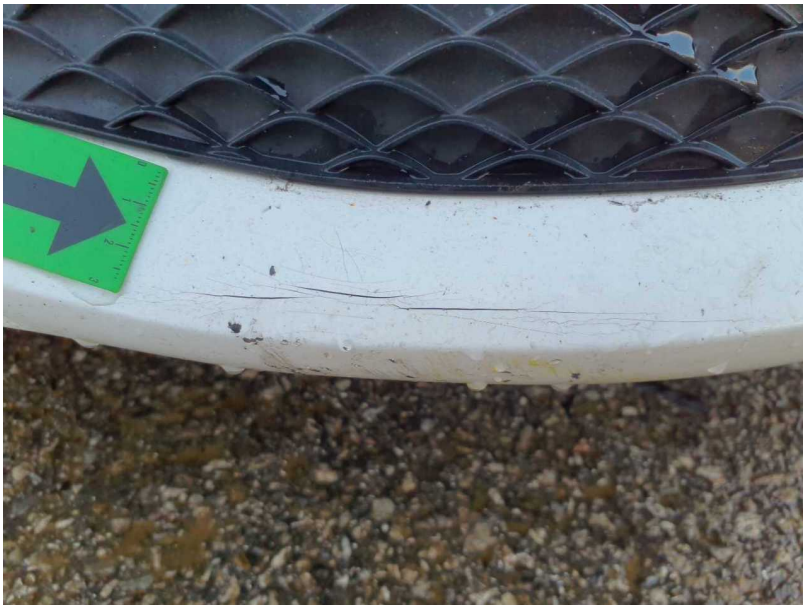
Beschädigung #4: Stossfänger vorn: Stossfänger vorn - gebrochen / gerissen - erneuern

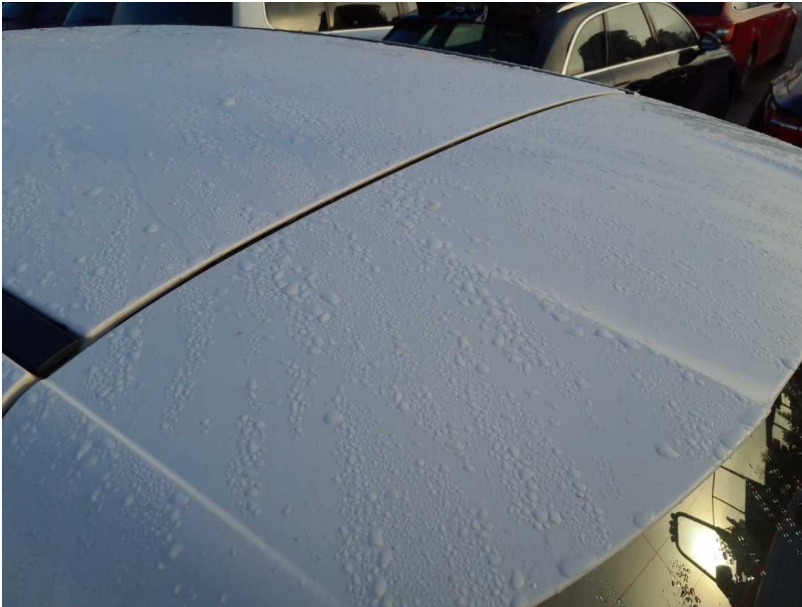
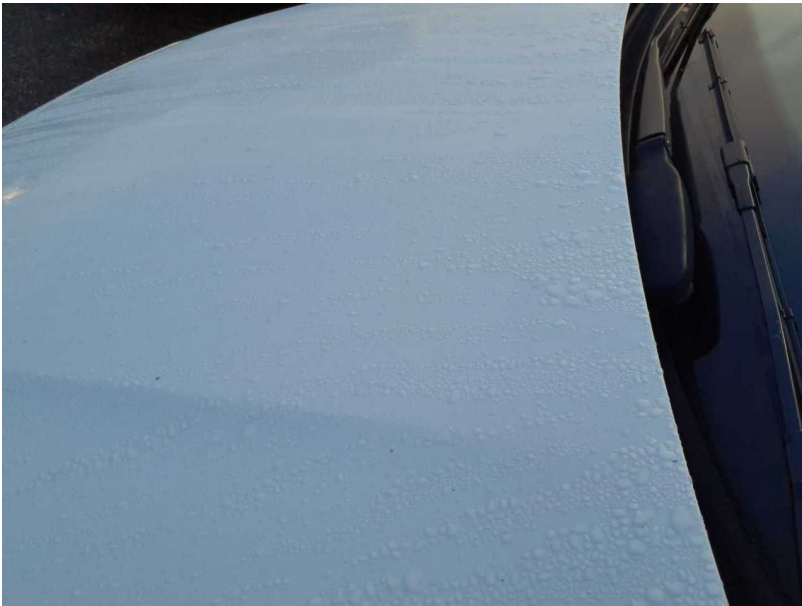
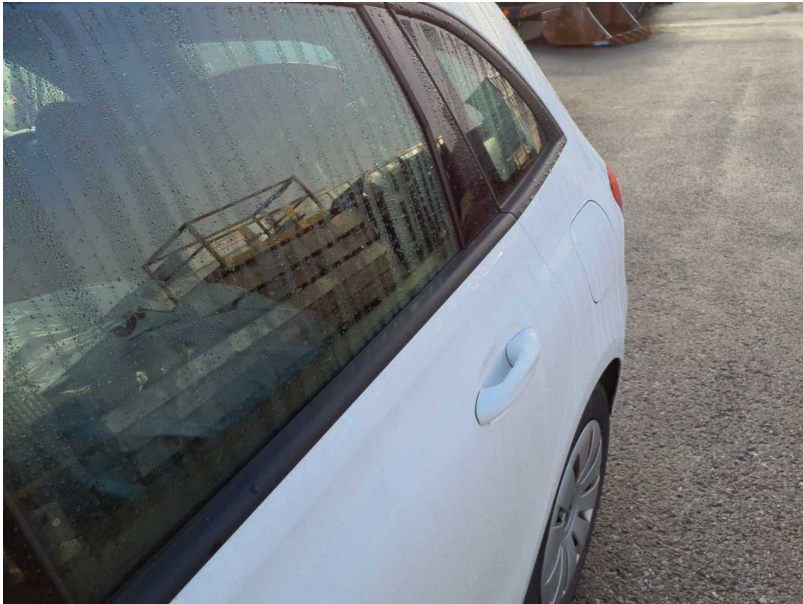
Gebrauchsspur #1: Sonstiges: Fahrzeug (Fahrzeug bei Besichtigung regennass-weitere Lackschäden mögl) - verschmutzt - kein Abzug

Gebrauchsspur #1: Sonstiges: Fahrzeug (Fahrzeug bei Besichtigung regennass-weitere Lackschaden moegl) - verschmutzt - kein Abzug

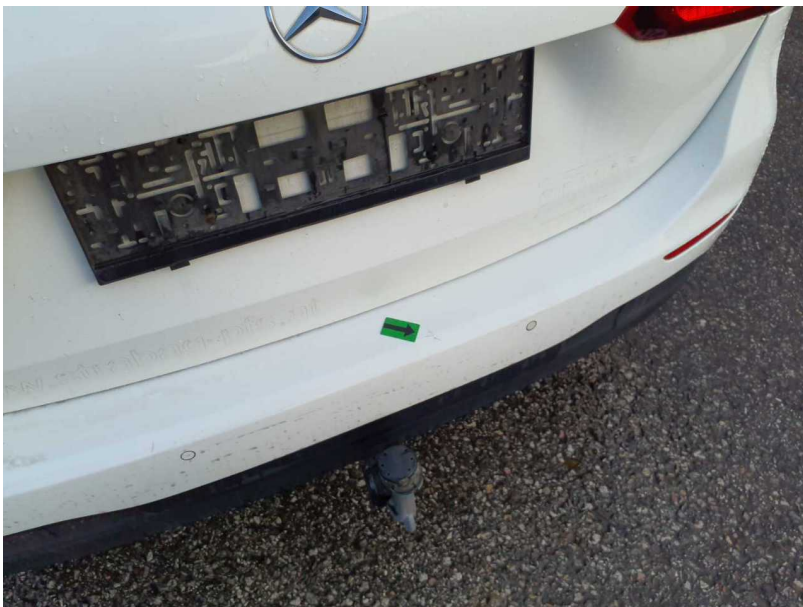
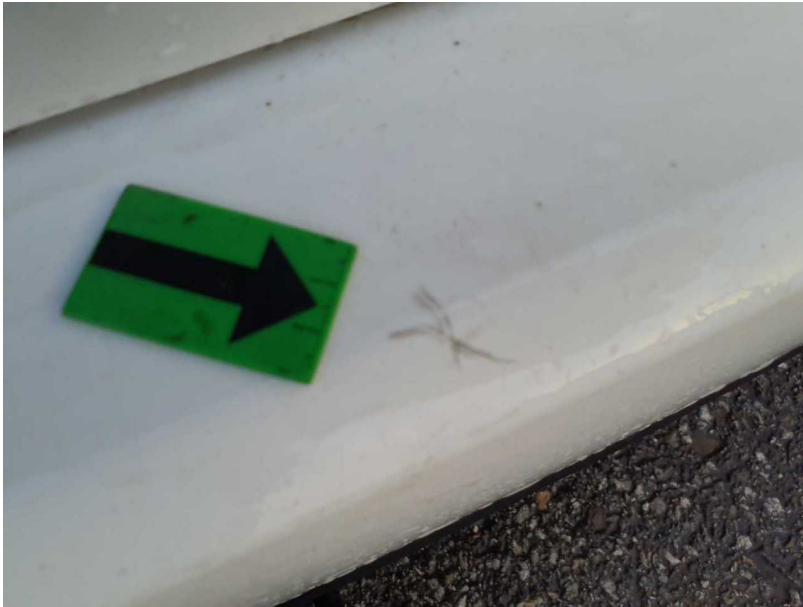
Gebrauchsspur #2: Stossfaenger hinten: Stossfaenger hinten - Kratzer - kein Abzug

Gebrauchsspur #2: Stossfänger hinten: Stossfänger hinten - Kratzer - kein Abzug

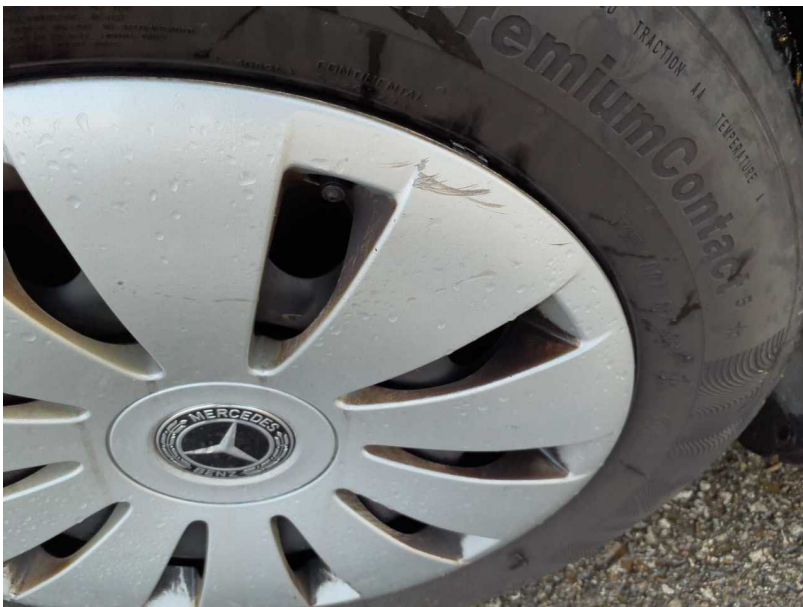
Gebrauchsspur #3: Rad/Reifen: Radblende vorn links - Kratzer - kein Abzug

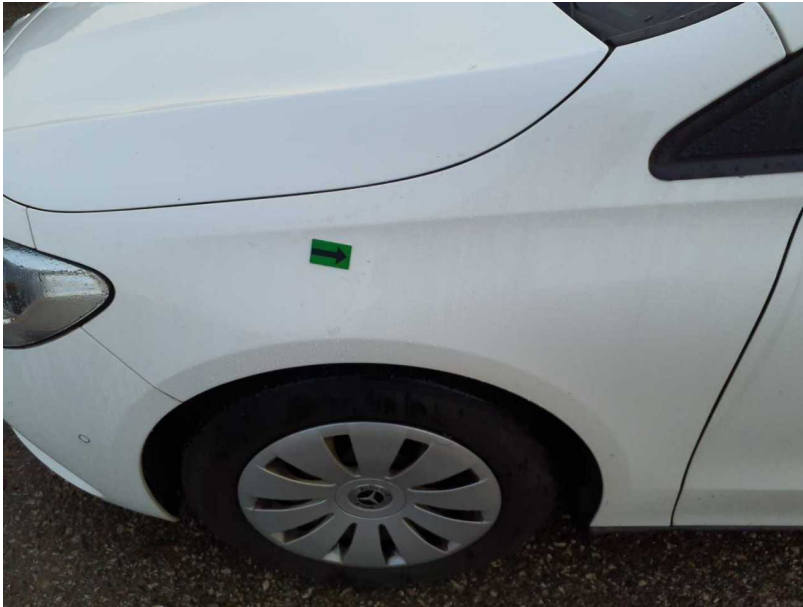
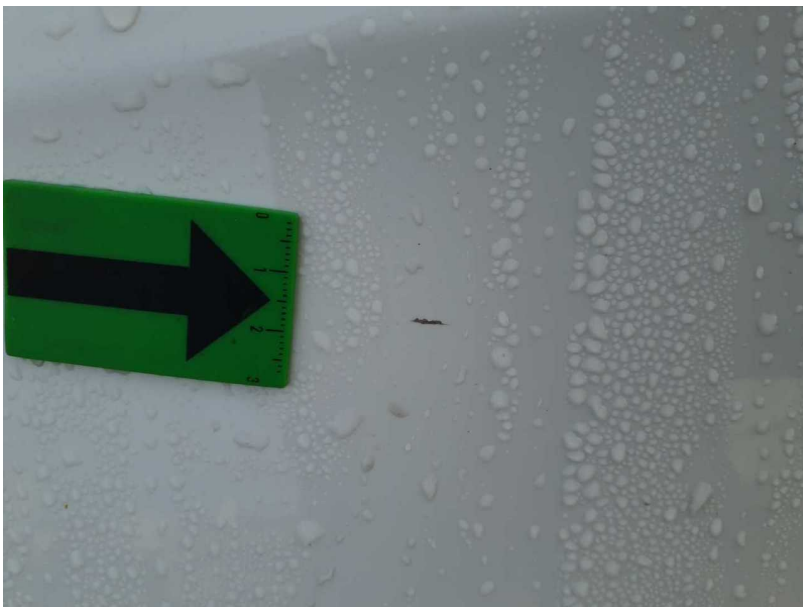
Gebrauchsspur #4: Kotflügel links: Kotflügel links - Kratzer - kein Abzug

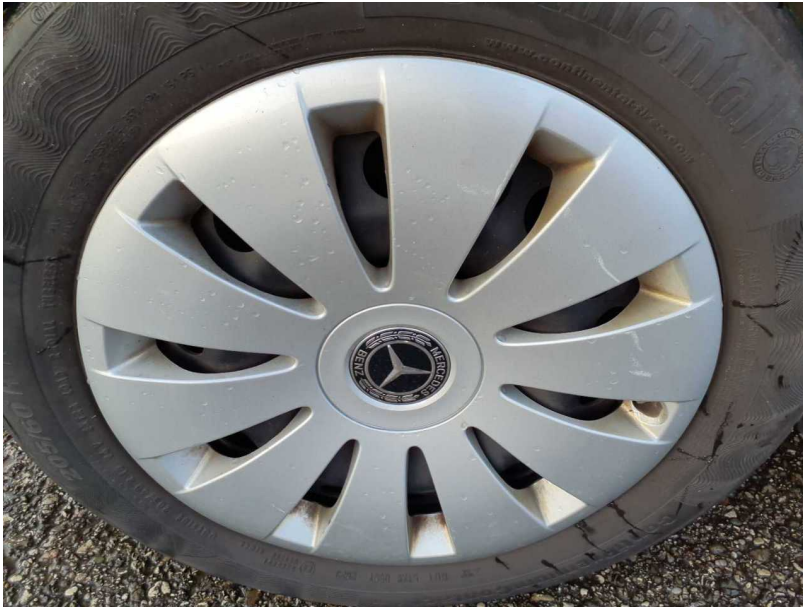
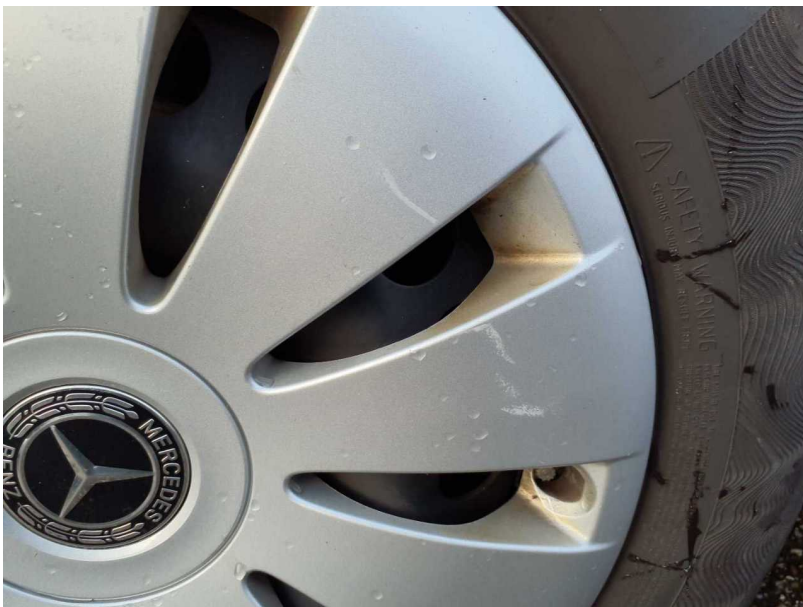
Gebrauchsspur #5: Rad/Reifen: Radblende hinten rechts - Kratzer - kein Abzug
