**Mercedes-Benz E220D**  
**Auftragsnummer: 855.0000.122**

**FIN: W1K2132041B093072**  
**Kennzeichen: 2-CKB-952**

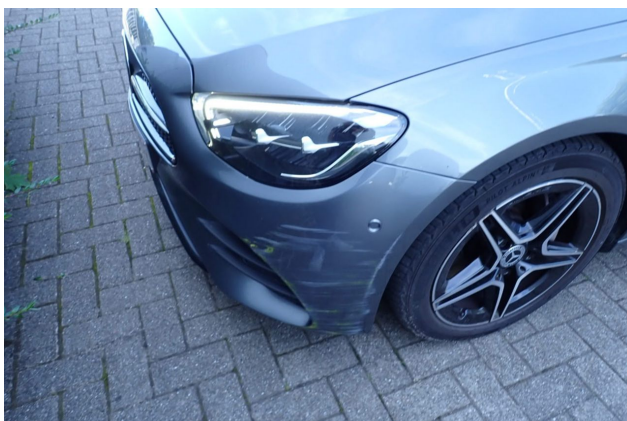
| Nr. | Bauteilgruppe | Beschreibung |
|---|---|---|
| 1 | Stoßfänger vorn | Stoßfänger vorn links (sierlijst) - fehlt - erneuern |

**Beschädigung 1:** Stossfänger vorn: Stossfänger vorn links (sierlijst) - fehlt - erneuern

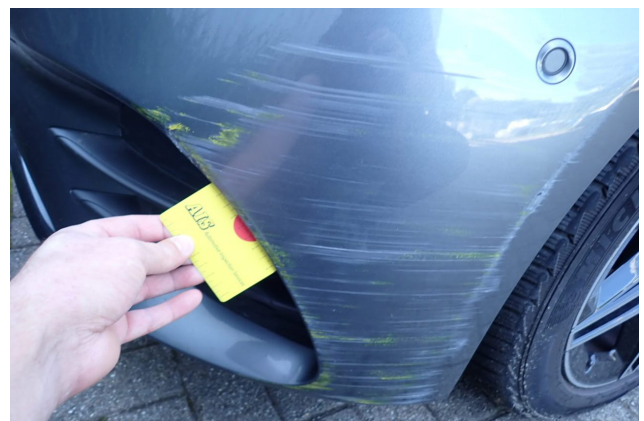
**Beschädigung 1:** Stossfänger vorn: Stossfänger vorn links (sierlijst) - fehlt - erneuern

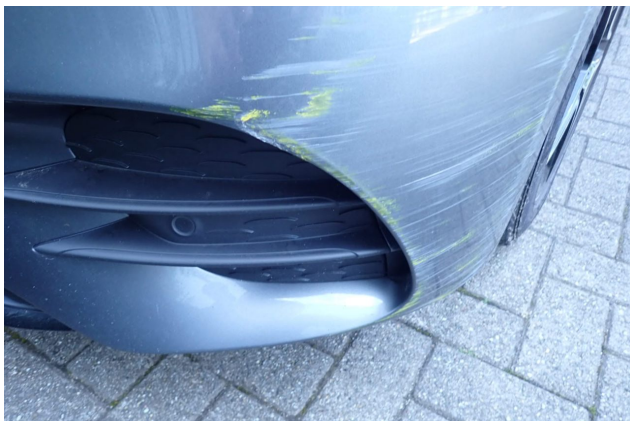
**Beschädigung 1:** Stossfänger vorn: Stossfänger vorn links (sierlijst) - fehlt - erneuern

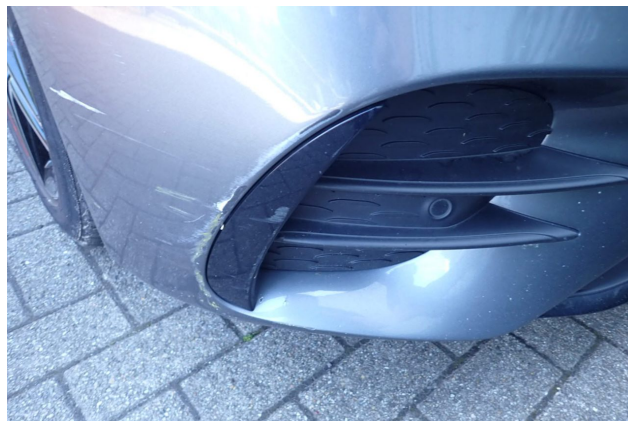
**Beschädigung 1:** Stossfänger vorn: Stossfänger vorn links (sierlijst) - fehlt - erneuern

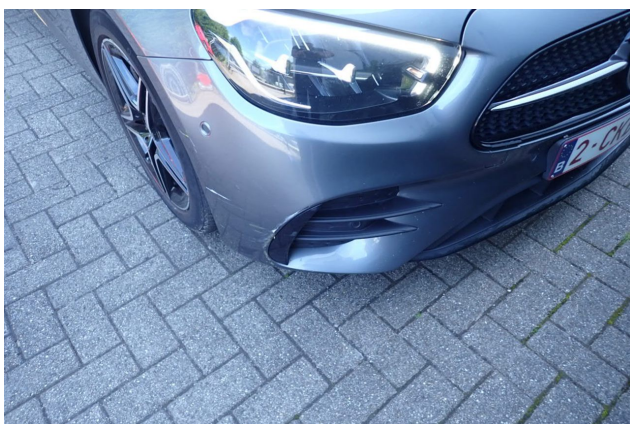
| Nr. | Bauteilgruppe | Beschreibung |
|---|---|---|
| 2 | Stoßfänger vorn | Stoßfänger vorn rechts (sierlijst) - verkratzt / verschürft - erneuern |

**Beschädigung 2:** Stossfänger vorn: Stossfänger vorn rechts (sierlijst) - verkratzt / verschürft - erneuern

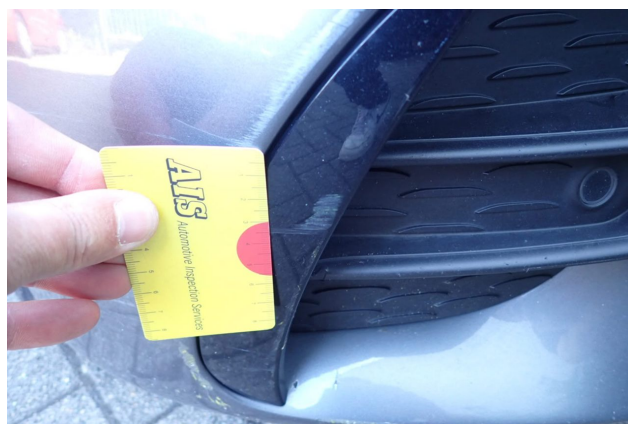
**Beschädigung 2:** Stossfänger vorn: Stossfänger vorn rechts (sierlijst) - verkratzt / verschürft - erneuern

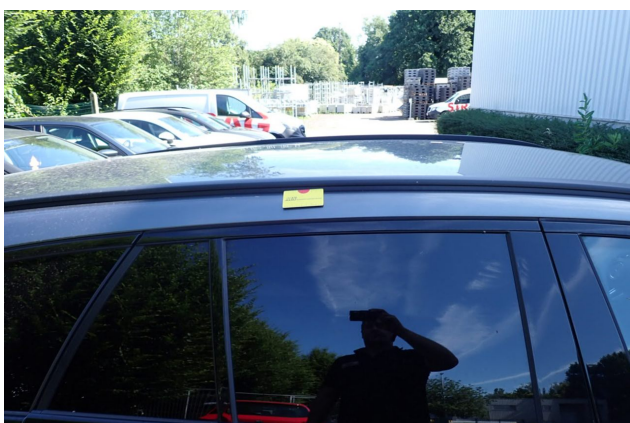
| Nr. | Bauteilgruppe | Beschreibung |
|---|---|---|
| 3 | Fahrzeugdach | Dachholm rechts - Delle(n) - Smart Repair |

**Beschädigung 3:** Fahrzeugdach: Dachholm rechts - Delle(n) - Smart Repair

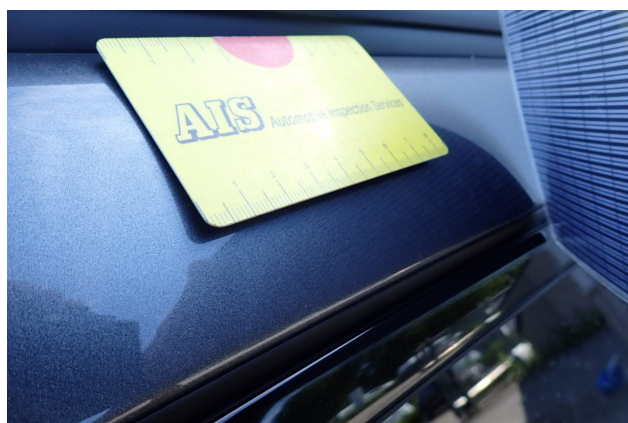
**Beschädigung 3:** Fahrzeugdach: Dachholm rechts - Delle(n) - Smart Repair

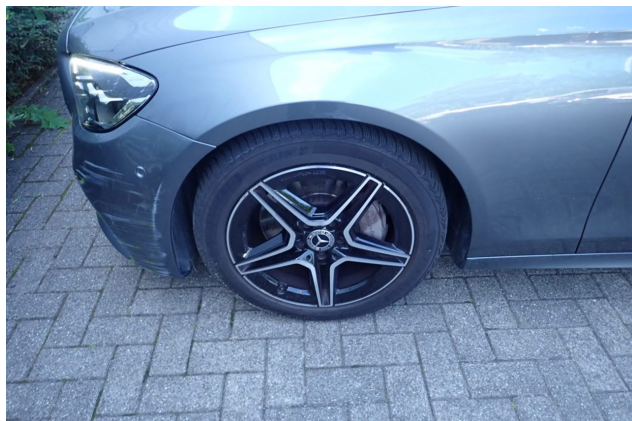
| Nr. | Bauteilgruppe | Beschreibung |
|---|---|---|
| 4 | Rad/Reifen | Leichtmetallfelge vorn links - verkratzt / verschürft - instandsetzen und lackieren |

**Beschädigung 4:** Rad/Reifen: Leichtmetallfelge vorn links - verkratzt / verschürft - instandsetzen und lackieren

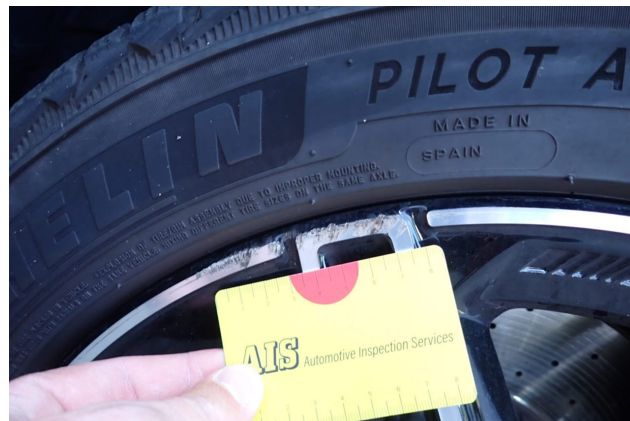
**Beschädigung 4:** Rad/Reifen: Leichtmetallfelge vorn links - verkratzt / verschürft - instandsetzen und lackieren

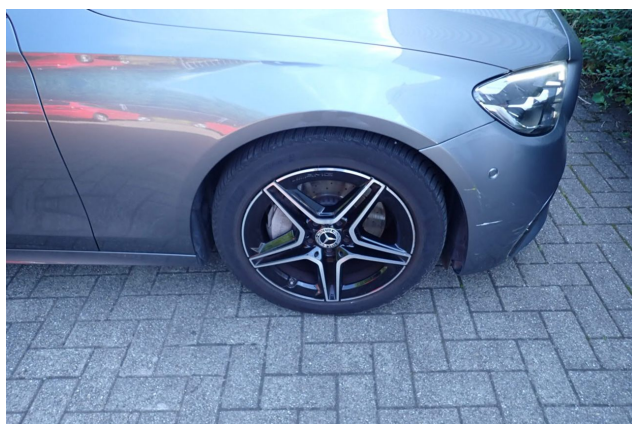
| Nr. | Bauteilgruppe | Beschreibung |
|---|---|---|
| 5 | Rad/Reifen | Leichtmetallfelge vorn rechts - verkratzt / verschürft - instandsetzen und lackieren |

**Beschädigung 5:** Rad/Reifen: Leichtmetallfelge vorn rechts - verkratzt / verschürft - instandsetzen und lackieren

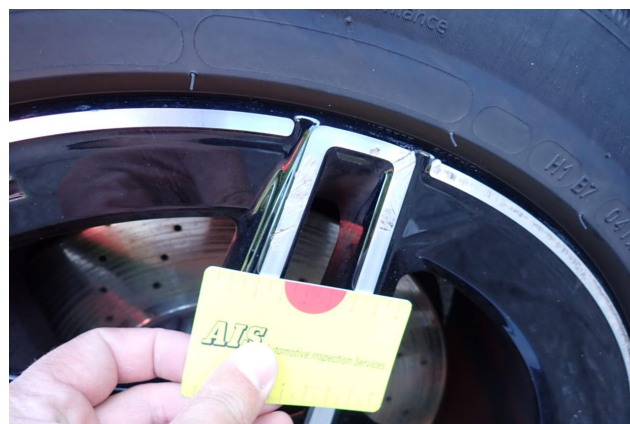
**Beschädigung 5:** Rad/Reifen: Leichtmetallfelge vorn rechts - verkratzt / verschürft - instandsetzen und lackieren

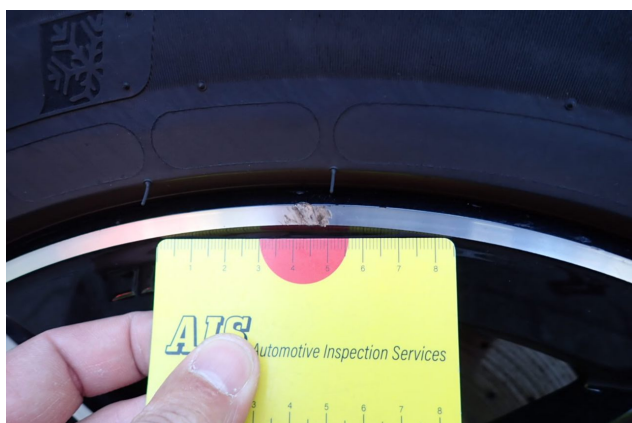
**Beschädigung 5:** Rad/Reifen: Leichtmetallfelge vorn rechts - verkratzt / verschürft - instandsetzen und lackieren

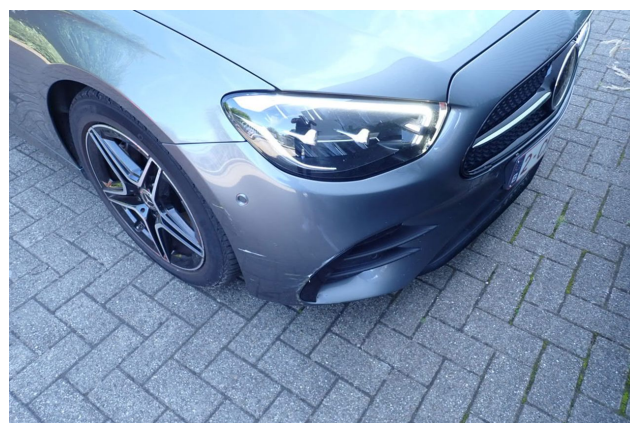
| Nr. | Bauteilgruppe | Beschreibung |
|---|---|---|
| 6 | Stoßfänger vorn | Stoßfänger vorn - verkratzt / verschürft - instandsetzen und lackieren |

**Beschädigung 6:** Stossfänger vorn: Stossfänger vorn - verkratzt / verschürft - instandsetzen und lackieren

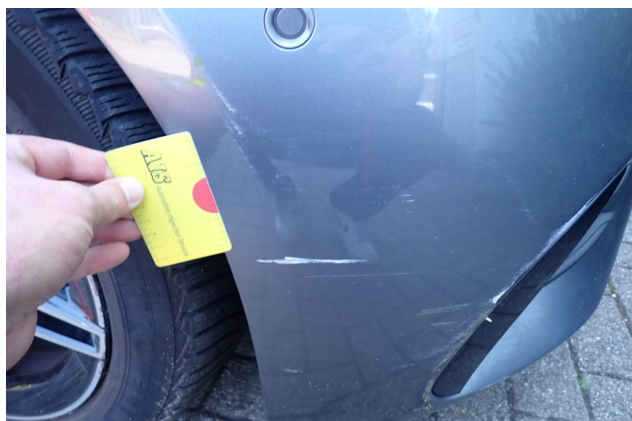
**Beschädigung 6:** Stossfänger vorn: Stossfänger vorn - verkratzt / verschürft - instandsetzen und lackieren

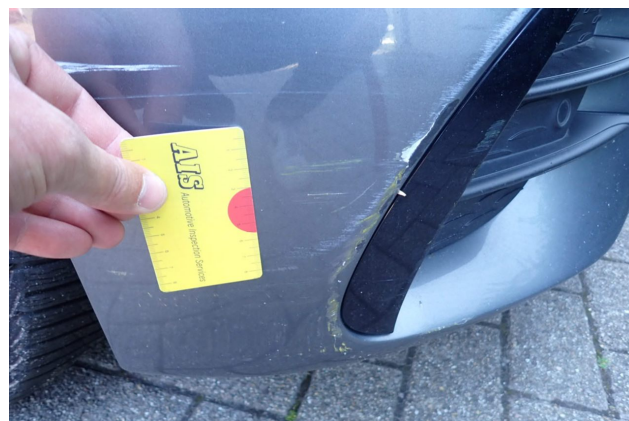
**Beschädigung 6:** Stossfänger vorn: Stossfänger vorn - verkratzt / verschürft - instandsetzen und lackieren

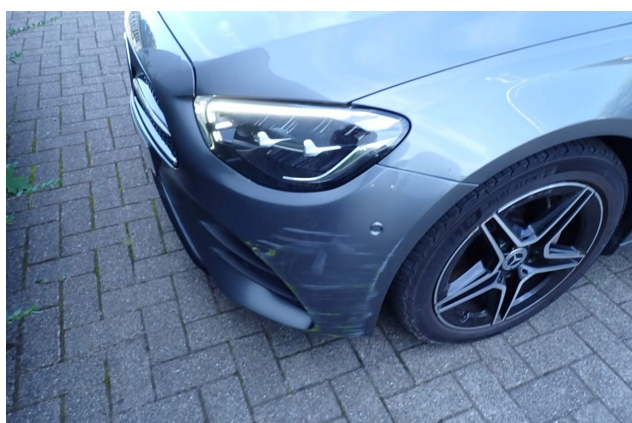
**Beschädigung 6:** Stossfänger vorn: Stossfänger vorn - verkratzt / verschürft - instandsetzen und lackieren

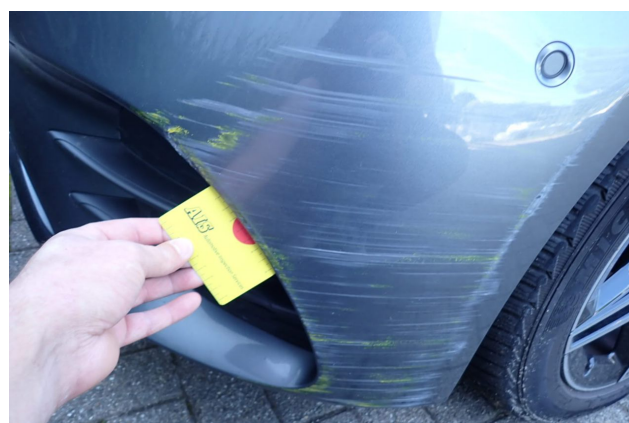
**Beschädigung 6:** Stossfänger vorn: Stossfänger vorn - verkratzt / verschürft - instandsetzen und lackieren

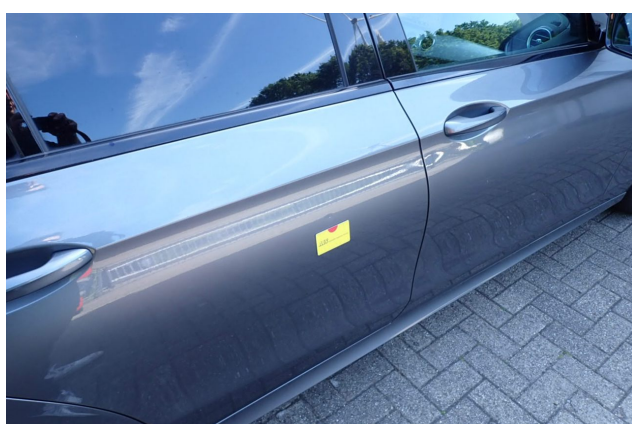
| Nr. | Bauteilgruppe | Beschreibung |
|---|---|---|
| 1 | Heckklappe/-tür | Hecktür rechts - Delle / Lackschaden - kein Abzug |

**Gebrauchsspur 1:** Heckklappe/-tür: Hecktür rechts - Delle / Lackschaden - kein Abzug

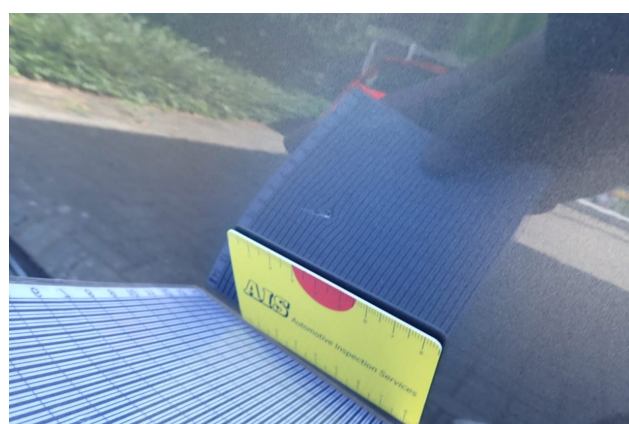
**Gebrauchsspur 1:** Heckklappe/-tür: Hecktür rechts - Delle / Lackschaden - kein Abzug

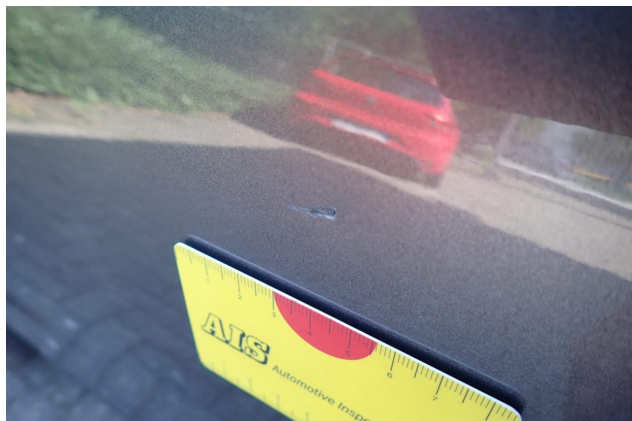
**Gebrauchsspur 1:** Heckklappe/-tür: Hecktür rechts - Delle / Lackschaden - kein Abzug

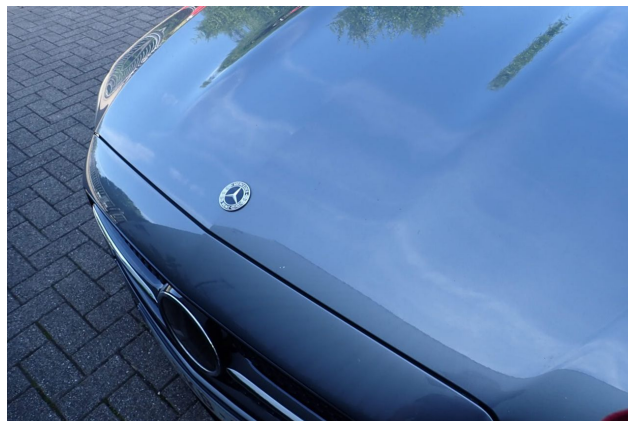
| Nr. | Bauteilgruppe | Beschreibung |
|---|---|---|
| 2 | Motor | Motorabdeckung - Steinschlag - kein Abzug |

**Gebrauchsspur 2:** Motor: Motorabdeckung - Steinschlag - kein Abzug

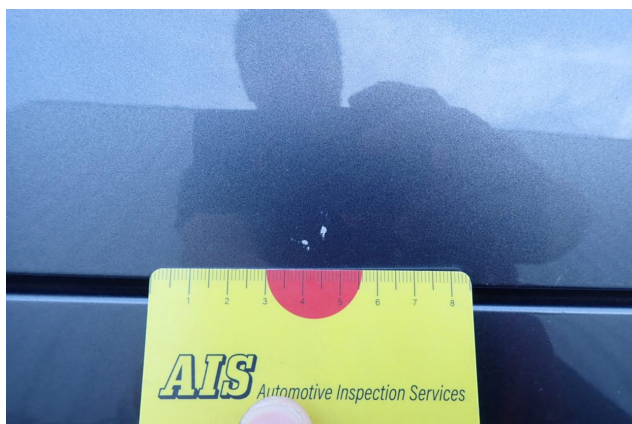
**Gebrauchsspur 2:** Motor: Motorabdeckung - Steinschlag - kein Abzug

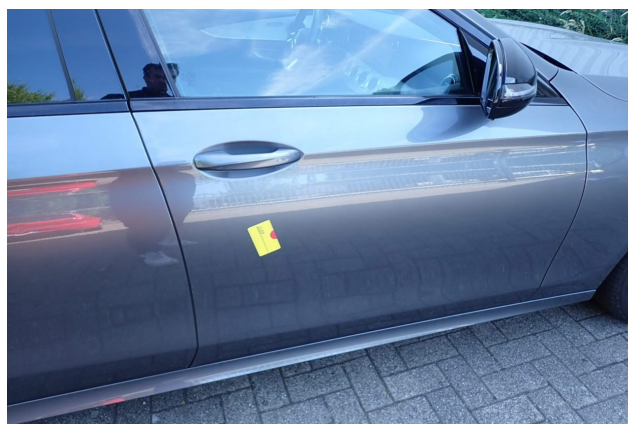
| Nr. | Bauteilgruppe | Beschreibung |
|---|---|---|
| 3 | Tür vorn rechts | Tür - Kratzer - kein Abzug |

**Gebrauchsspur 3:** Tür vorn rechts: Tür - Kratzer - kein Abzug

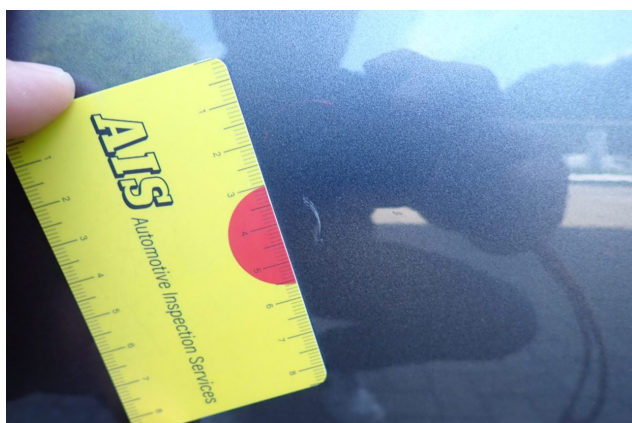
**Gebrauchsspur 3:** Tür vorn rechts: Tür - Kratzer - kein Abzug

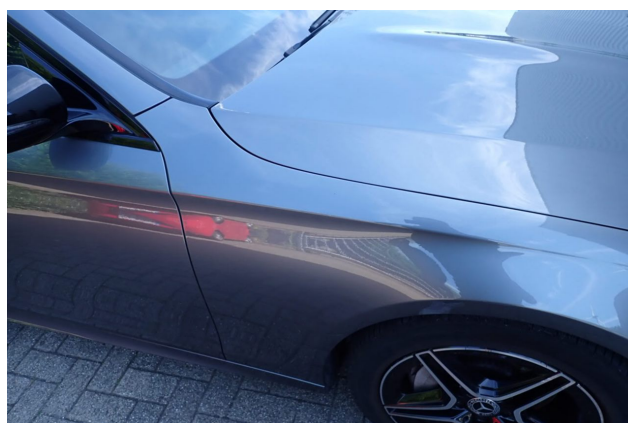
| Nr. | Bauteilgruppe | Beschreibung |
|---|---|---|
| 4 | Kotflügel rechts | Kotflügel rechts - Kratzer - kein Abzug |

**Gebrauchsspur 4:** Kotflügel rechts: Kotflügel rechts - Kratzer - kein Abzug

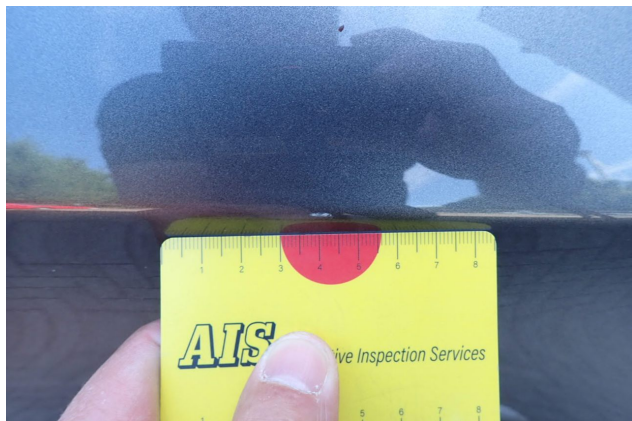
**Gebrauchsspur 4:** Kotflügel rechts: Kotflügel rechts - Kratzer - kein Abzug

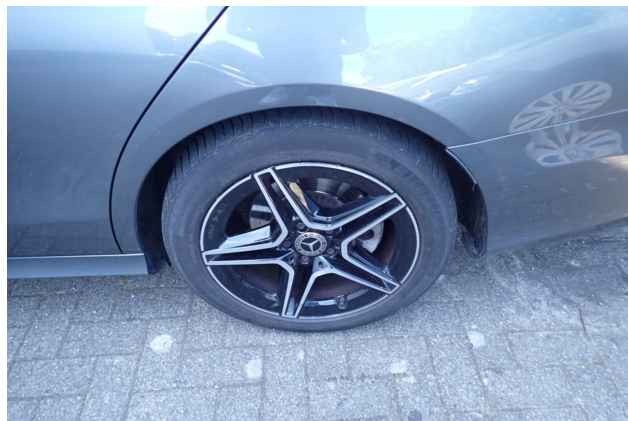
| Nr. | Bauteilgruppe | Beschreibung |
|---|---|---|
| 5 | Rad/Reifen | Leichtmetallfelge hinten links - verkratzt / verschürft - kein Abzug |

**Gebrauchsspur 5:** Rad/Reifen: Leichtmetallfelge hinten links - verkratzt / verschürft - kein Abzug

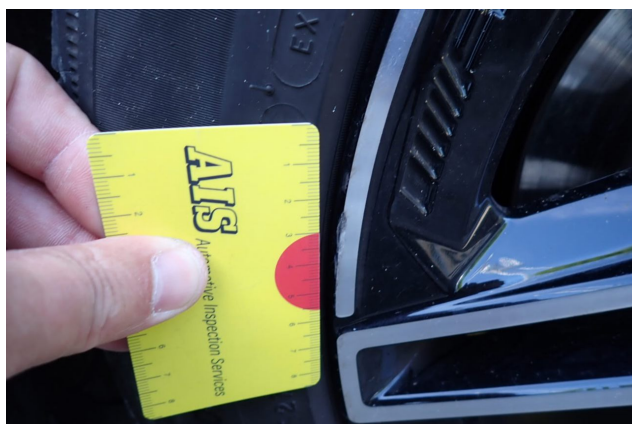
**Gebrauchsspur 5:** Rad/Reifen: Leichtmetallfelge hinten links - verkratzt / verschürft - kein Abzug

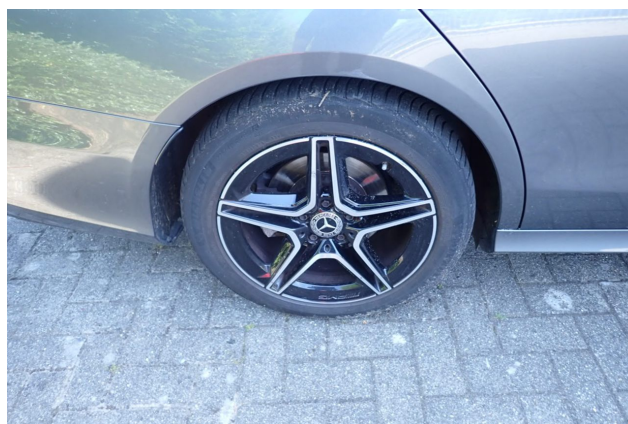
| Nr. | Bauteilgruppe | Beschreibung |
|---|---|---|
| 6 | Rad/Reifen | Leichtmetallfelge hinten rechts - verkratzt / verschürft - kein Abzug |

**Gebrauchsspur 6:** Rad/Reifen: Leichtmetallfelge hinten rechts - verkratzt / verschürft - kein Abzug

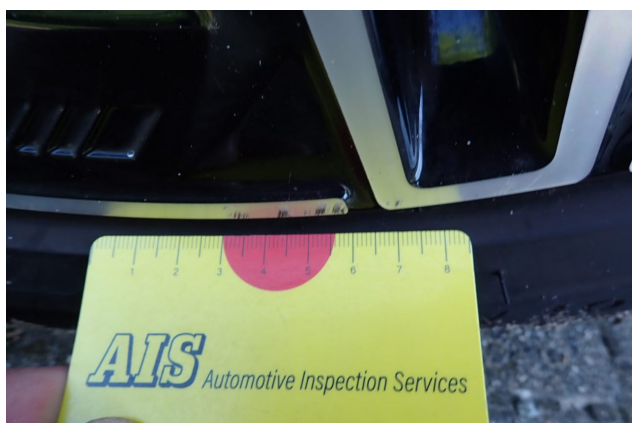
**Gebrauchsspur 6:** Rad/Reifen: Leichtmetallfelge hinten rechts - verkratzt / verschürft - kein Abzug
