## Gutachten

| Betreff | Minderwertgutachten Ohne Werte | | |
| Hersteller | Audi | | |
| Modell / Verkaufsbezeichnung | A6 | | |

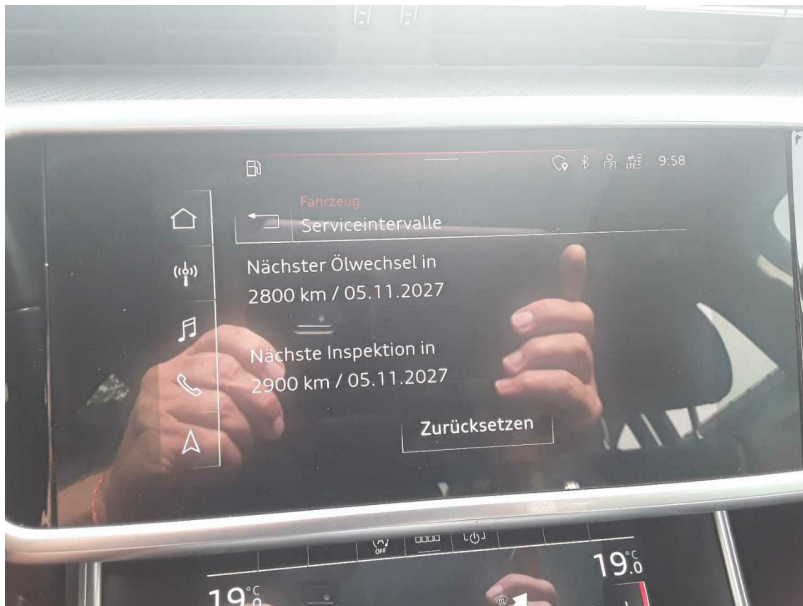
| Nr. | Bauteilgruppe | Beschreibung |
|---|---|---|
| 1 | Sonstiges | Inspektion/Wartung - fällig - durchführen |

Beschädigung #1: Sonstiges: Inspektion/Wartung - fällig - durchführen

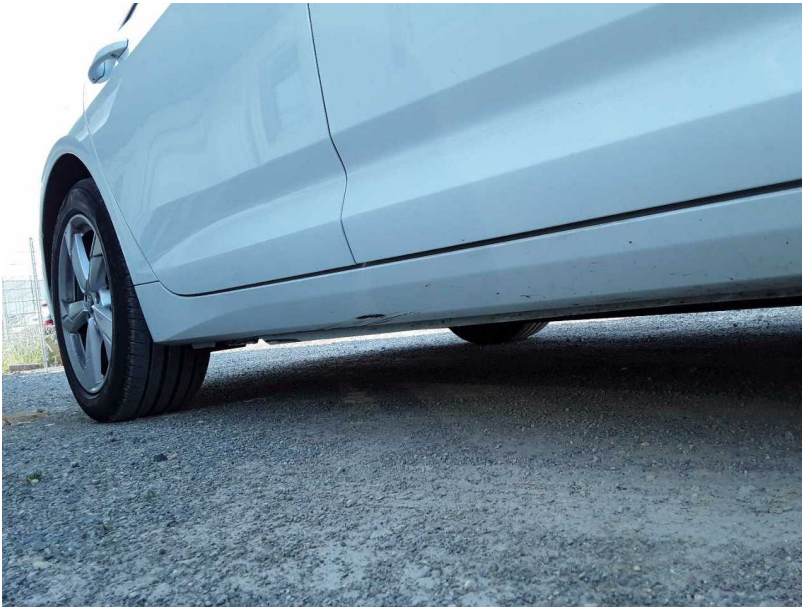
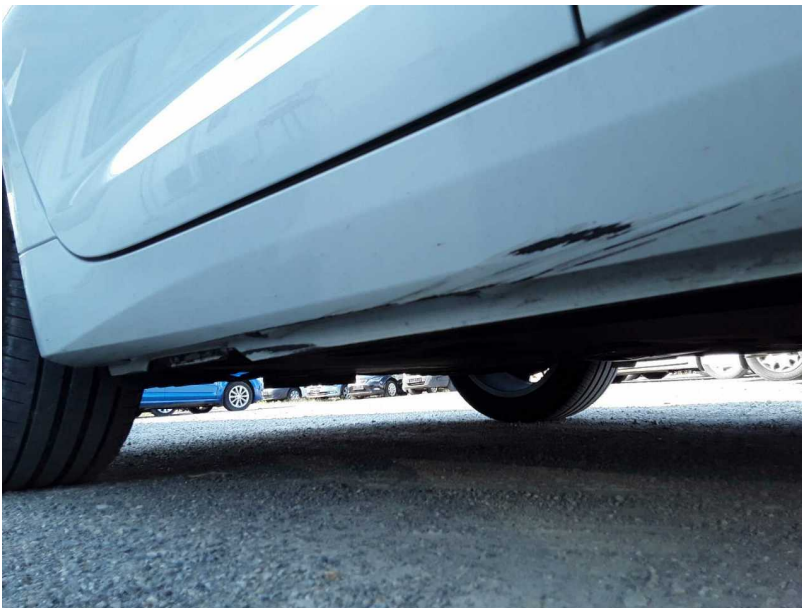
| Nr. | Bauteilgruppe | Beschreibung |
|---|---|---|
| 2 | Schweller rechts | Einstieg - beschädigt - erneuern |

**Beschädigung #2:** Schweller rechts: Einstieg - beschädigt - erneuern

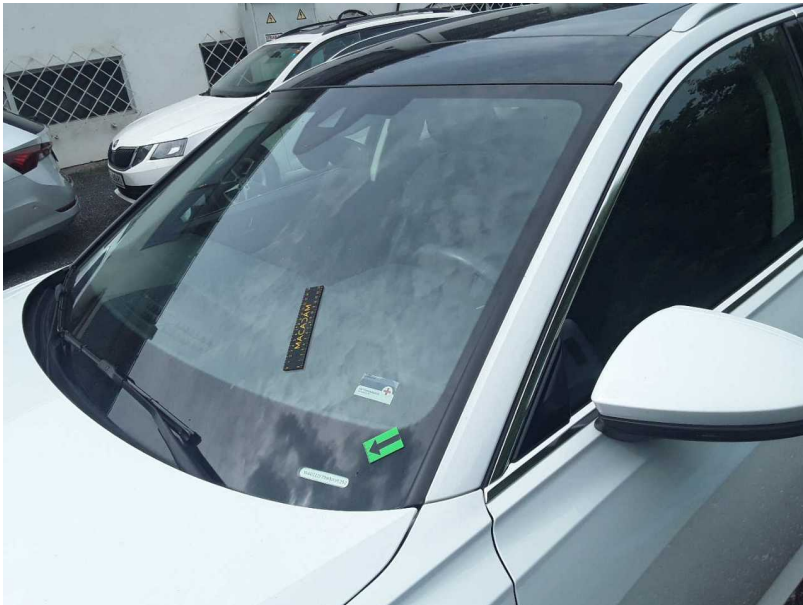
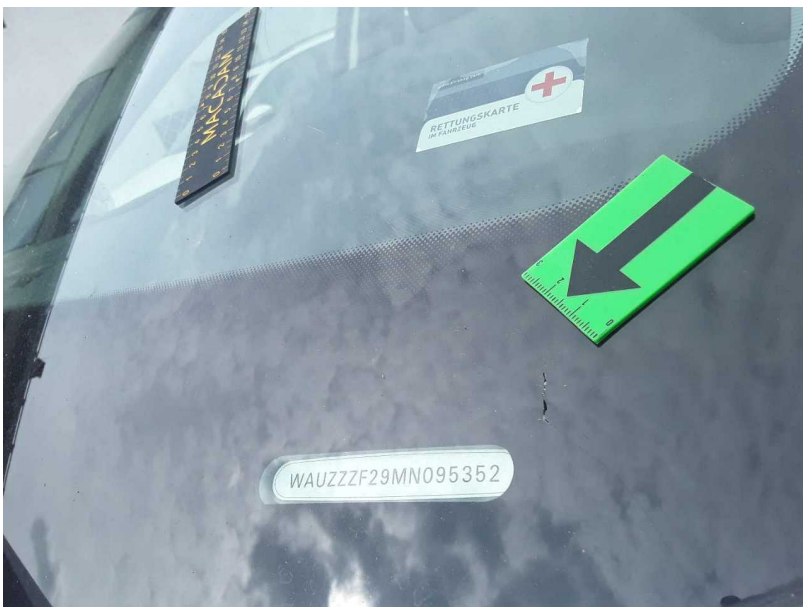
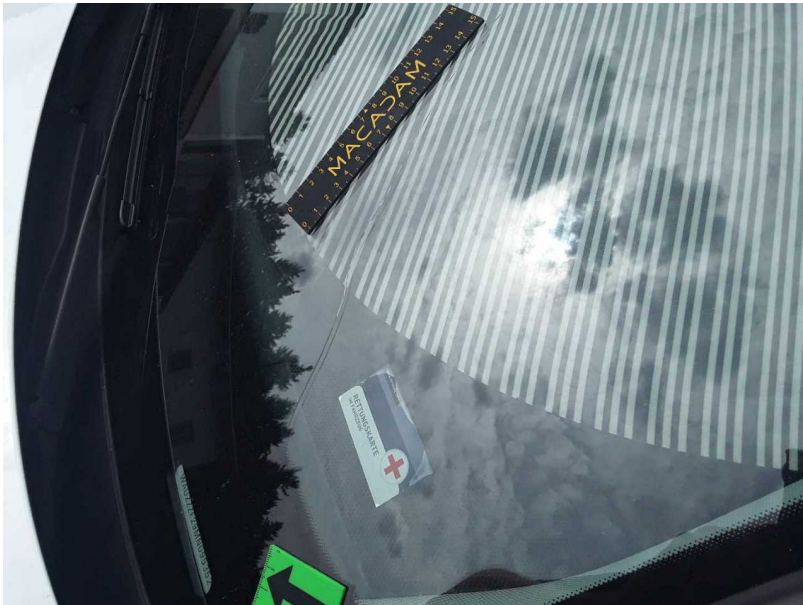
| Nr. | Bauteilgruppe | Beschreibung |
|---|---|---|
| 3 | Verglasung | Frontscheibe - gebrochen / gerissen - erneuern |

**Beschädigung #3:** Verglasung: Frontscheibe - gebrochen / gerissen - erneuern

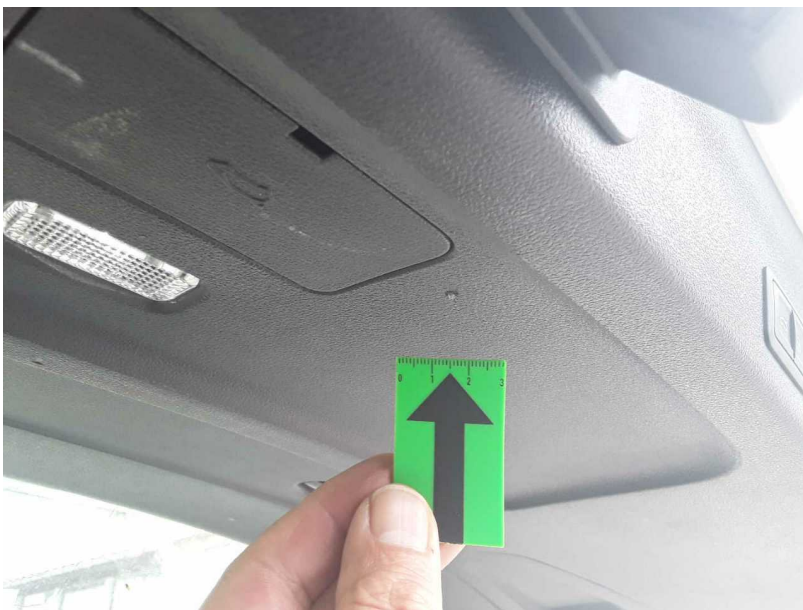
| Nr. | Bauteilgruppe | Beschreibung |
|---|---|---|
| 1 | Verkleidungen/Abdeckungen | Heckdeckel, Innenverkleidung - verkratzt / verschürft - kein Abzug |

**Gebrauchsspur #1:** Verkleidungen/Abdeckungen: Heckdeckel, Innenverkleidung - verkratzt / verschürft - kein Abzug

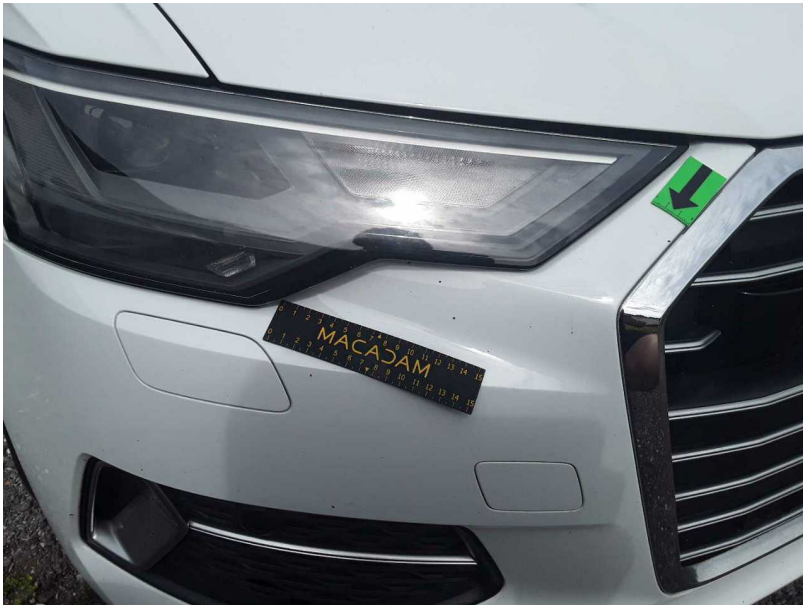
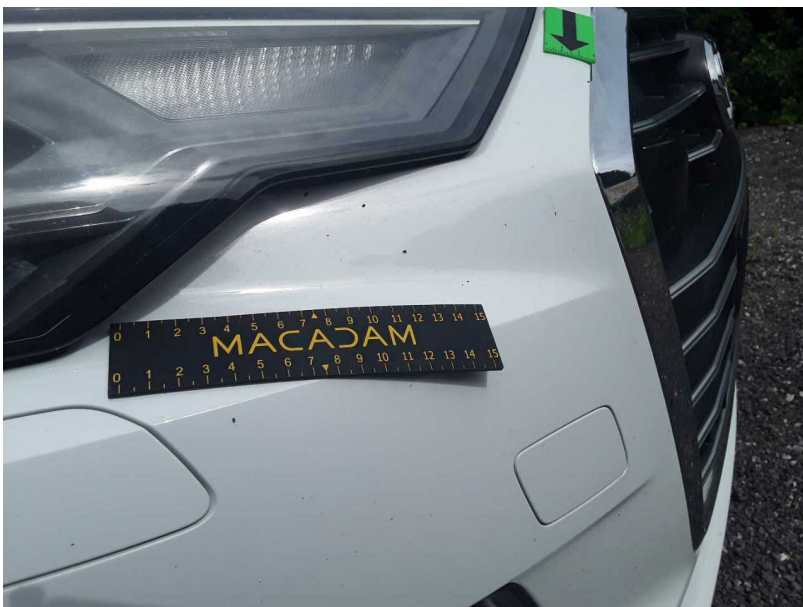
| Nr. | Bauteilgruppe | Beschreibung |
|---|---|---|
| 2 | Stoßfänger vorn | Stoßfänger vorn - Steinschlag - kein Abzug |

**Gebrauchsspur #2:** Stossfänger vorn: Stossfänger vorn - Steinschlag - kein Abzug

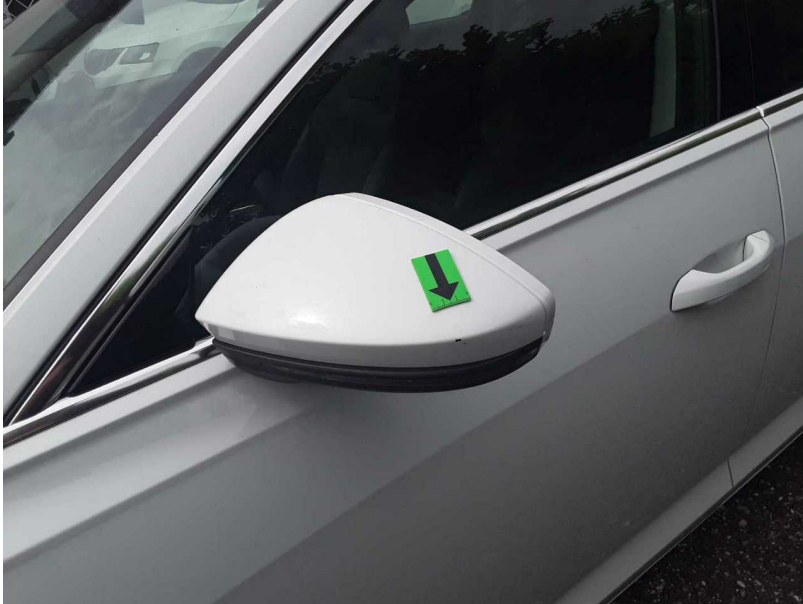
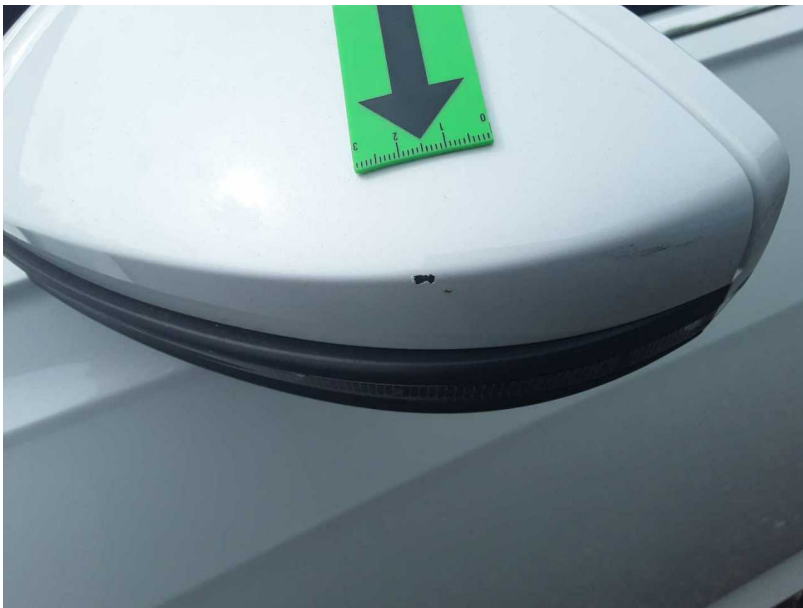
| Nr. | Bauteilgruppe | Beschreibung |
|---|---|---|
| 3 | Außenspiegel links | Abdeckkappe - Kratzer - kein Abzug |

**Gebrauchsspur #3:** Außenspiegel links: Abdeckkappe - Kratzer - kein Abzug

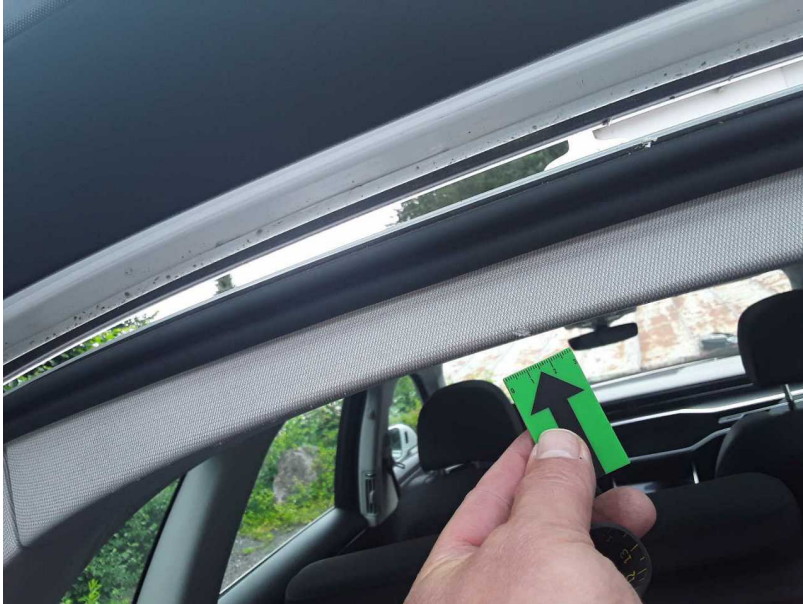
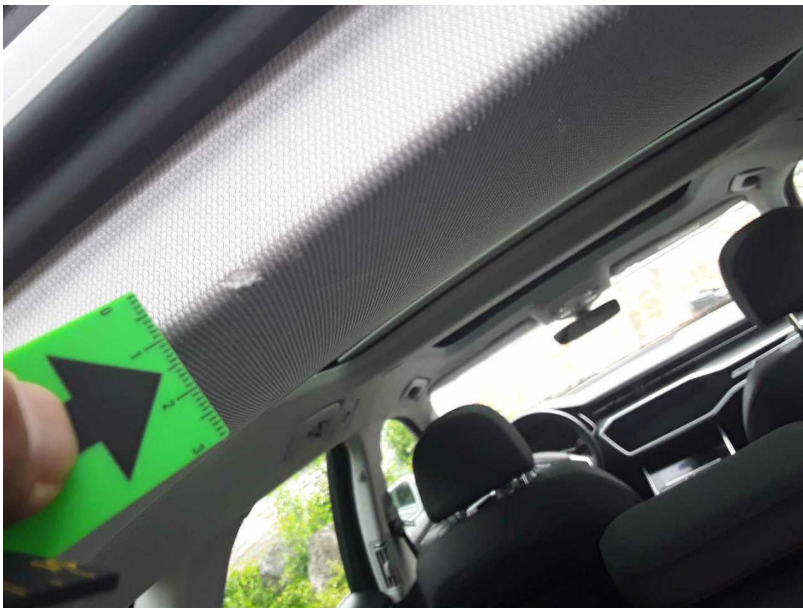
| Nr. | Bauteilgruppe | Beschreibung |
|---|---|---|
| 4 | Verkleidungen/Abdeckungen | Dachhimmel - verkratzt / verschürft - kein Abzug |

**Gebrauchsspur #4:** Verkleidungen/Abdeckungen: Dachhimmel - verkratzt / verschürft - kein Abzug

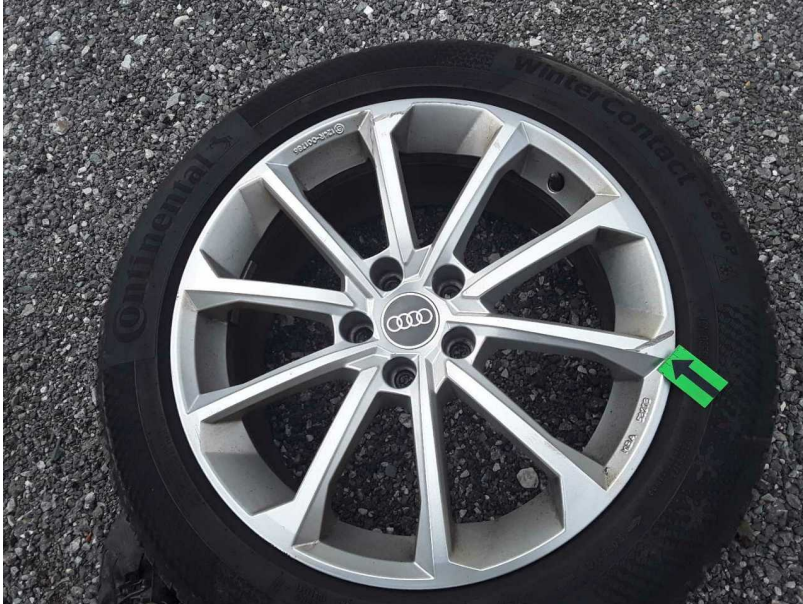
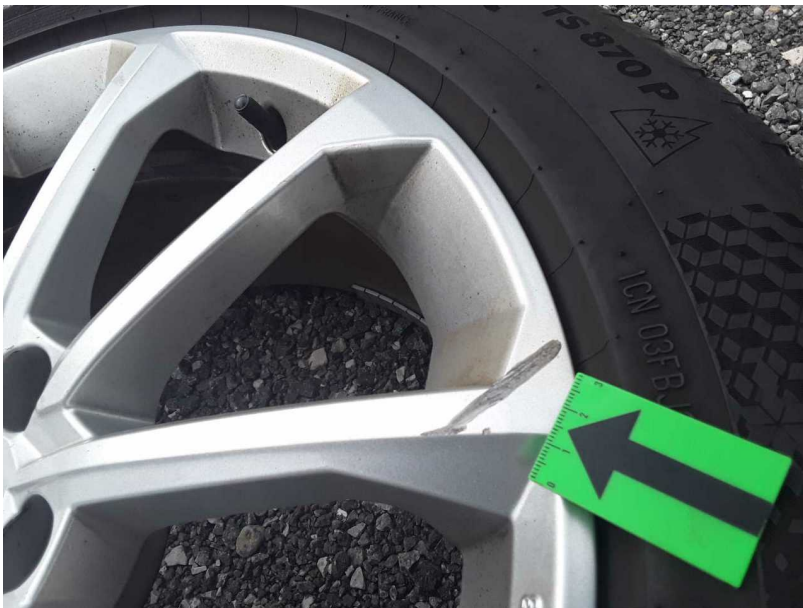
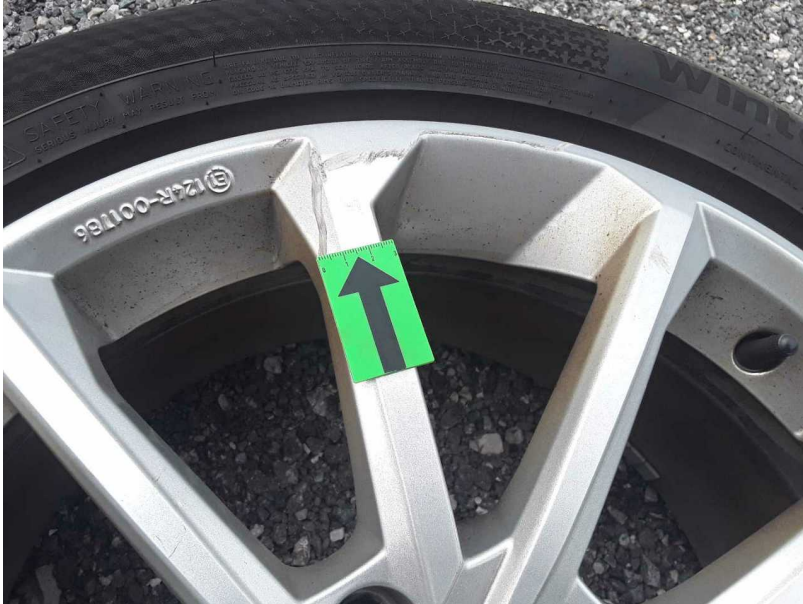
| Nr. | Bauteilgruppe | Beschreibung |
|---|---|---|
| 5 | 2.Radsatz | 1 Leichtmetallfelge (Winterräder) - Kratzer - kein Abzug |

**Gebrauchsspur #5:** 2.Radsatz: 1 Leichtmetallfelge (Winterräder) - Kratzer - kein Abzug
