## Gutachten

| Betreff | Minderwertgutachten Ohne Werte | | |
| Hersteller | Skoda | | |
| Modell / Verkaufsbezeichnung | Octavia Combi 1,6 TDI Style Limited | | |

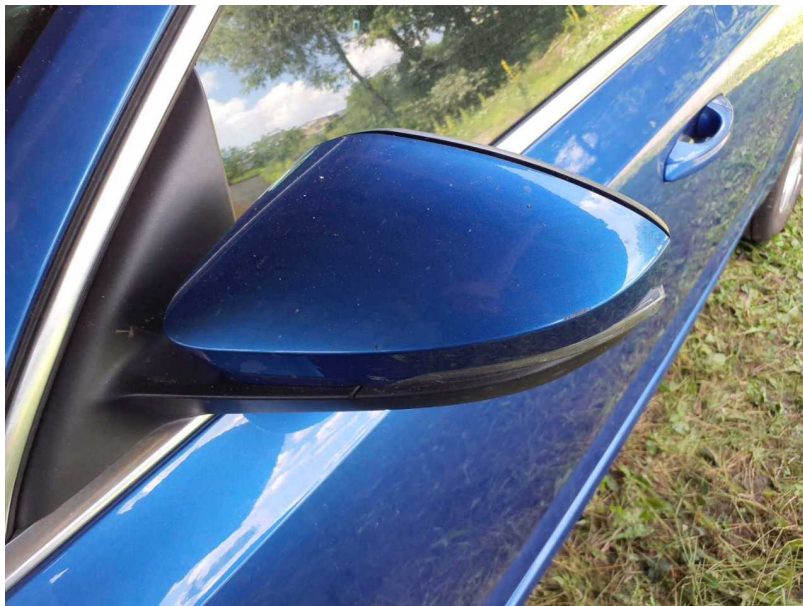
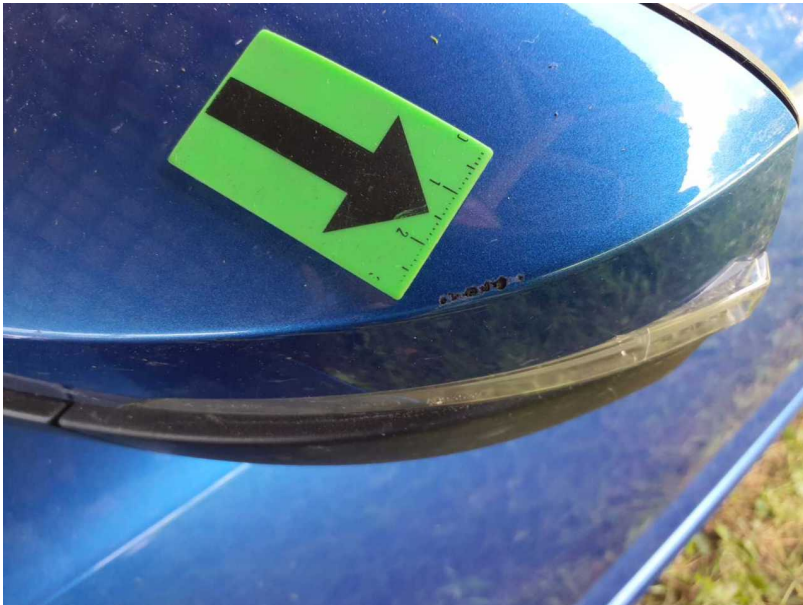
| Nr. | Bauteilgruppe | Beschreibung |
|---|---|---|
| 1 | Außenspiegel links | Abdeckkappe - Kratzer - Smart Repair |

**Beschädigung #1:** Außenspiegel links: Abdeckkappe - Kratzer - Smart Repair

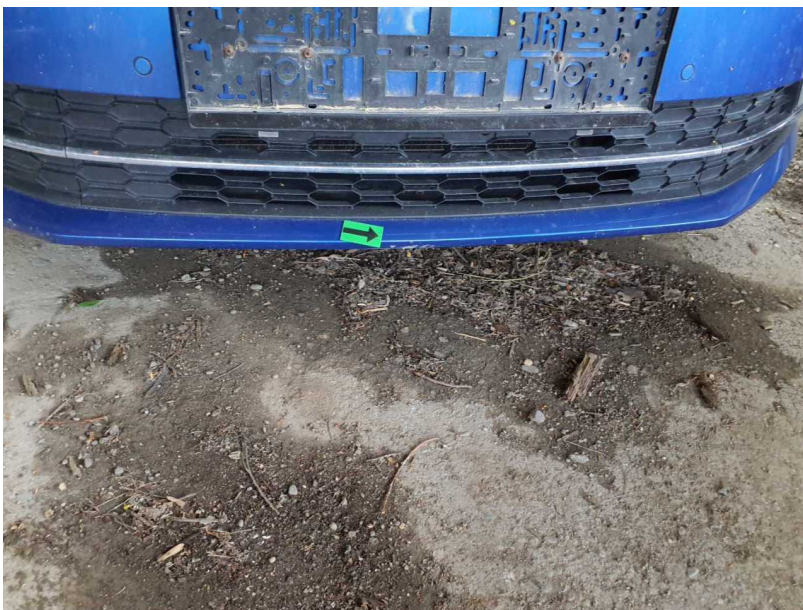
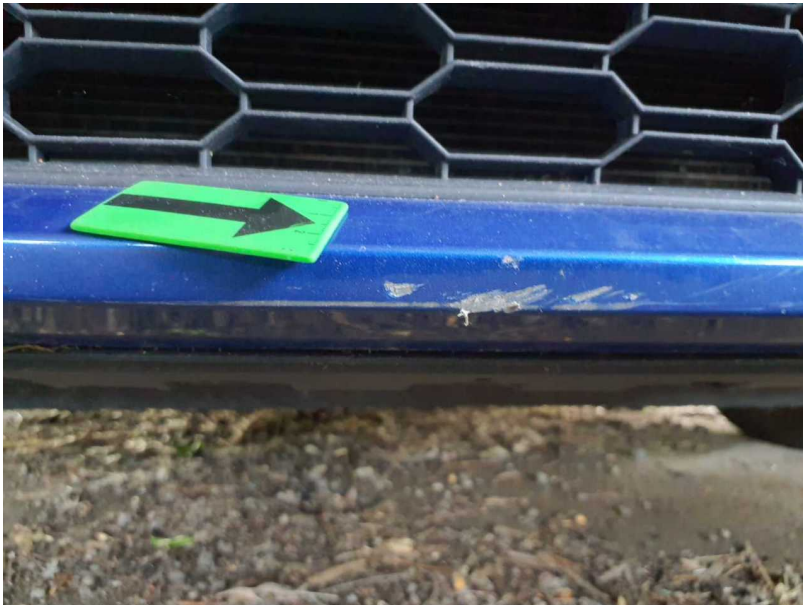
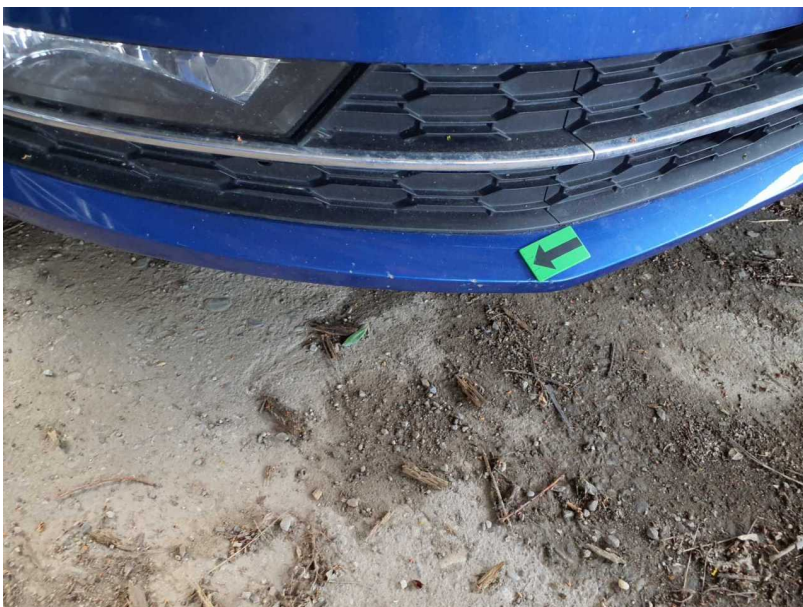
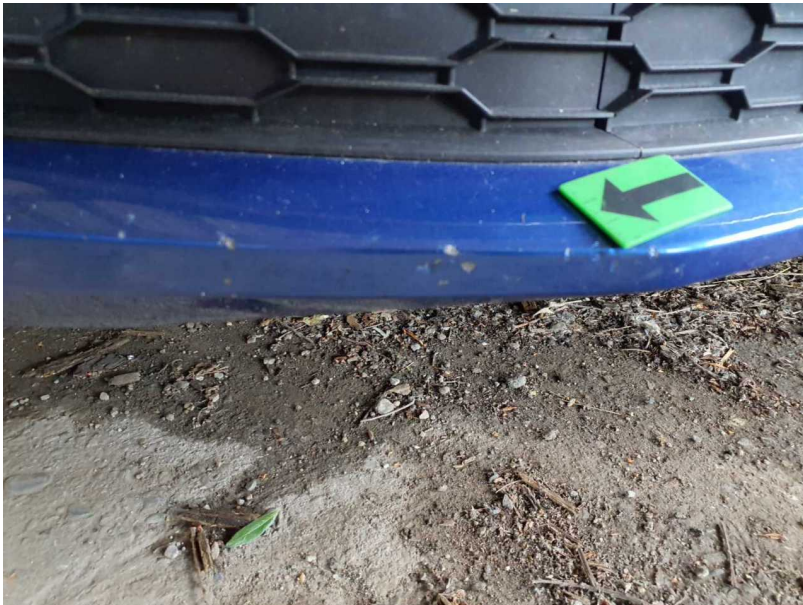
| Nr. | Bauteilgruppe | Beschreibung |
|---|---|---|
| 2 | Stoßfänger vorn | Stoßfänger vorn - Kratzer - Smart Repair |

**Beschädigung #2:** Stossfänger vorn: Stossfänger vorn - Kratzer - Smart Repair

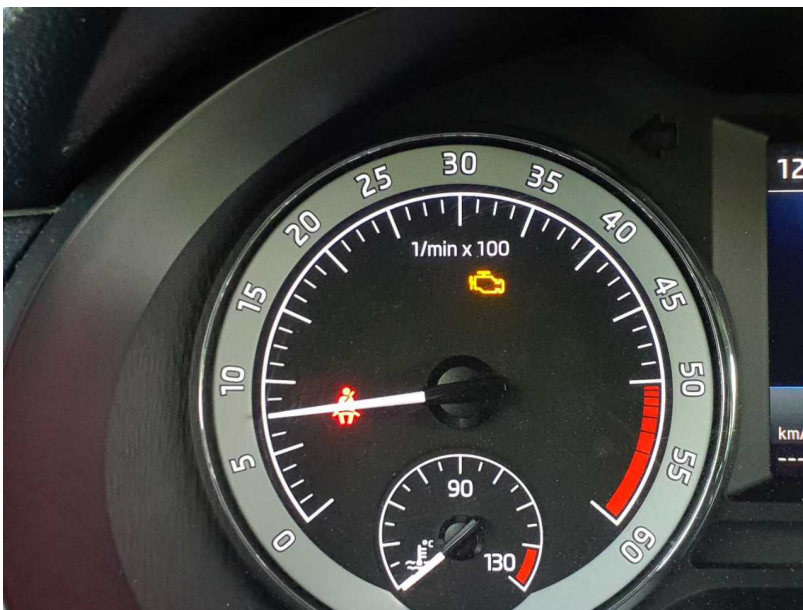
| Nr. | Bauteilgruppe | Beschreibung |
|---|---|---|
| 3 | Motor | Motor (Motorkontrolllampe leuchtet, Folgekosten möglich) - Befund festlegen - Diagnose durchführen |

**Beschädigung #3:** Motor: Motor (Motorkontrolllampe leuchtet, Folgekosten möglich) - Befund festlegen - Diagnose durchführen

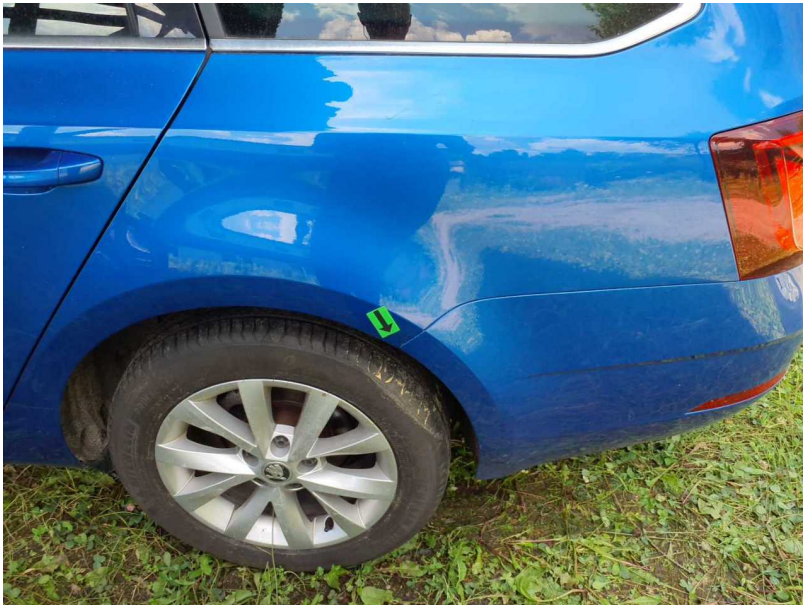
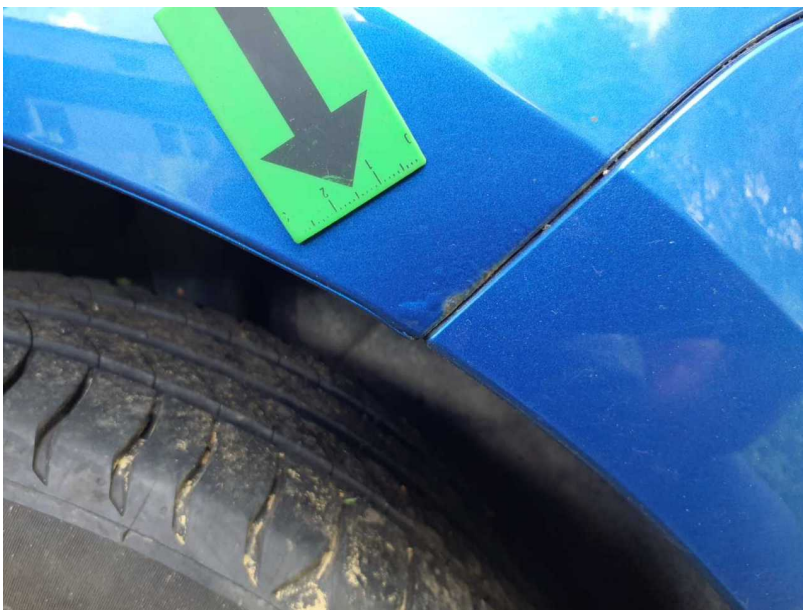
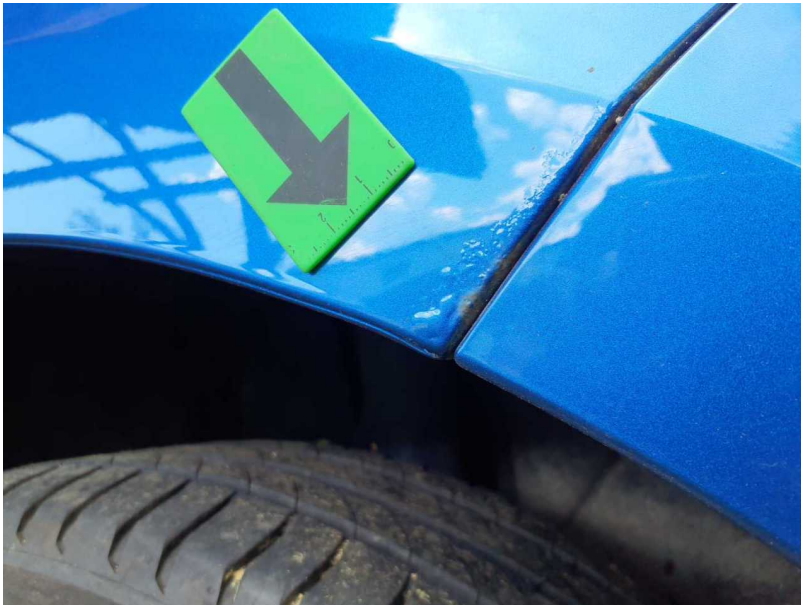
| Nr. | Bauteilgruppe | Beschreibung |
|---|---|---|
| 4 | Seitenwand links | Seitenwand - Korrosion - instandsetzen und lackieren |

**Beschädigung #4:** Seitenwand links: Seitenwand - Korrosion - instandsetzen und lackieren

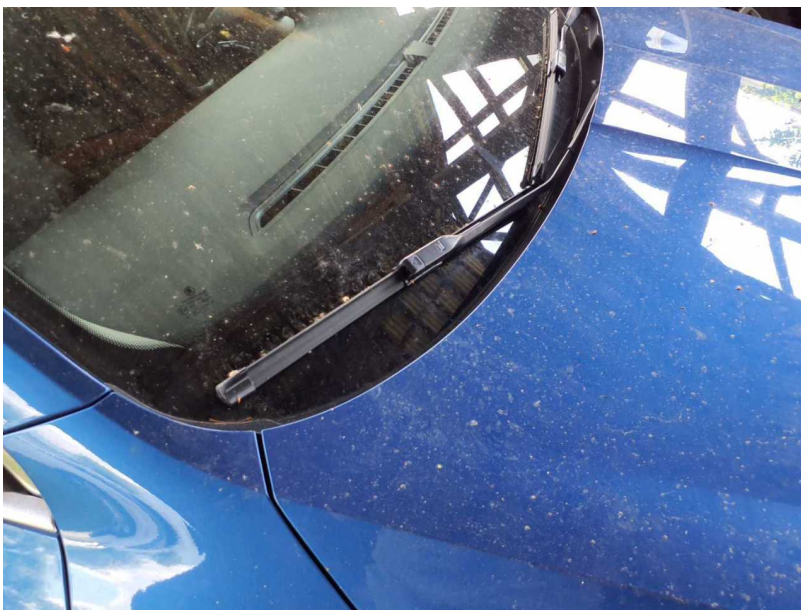
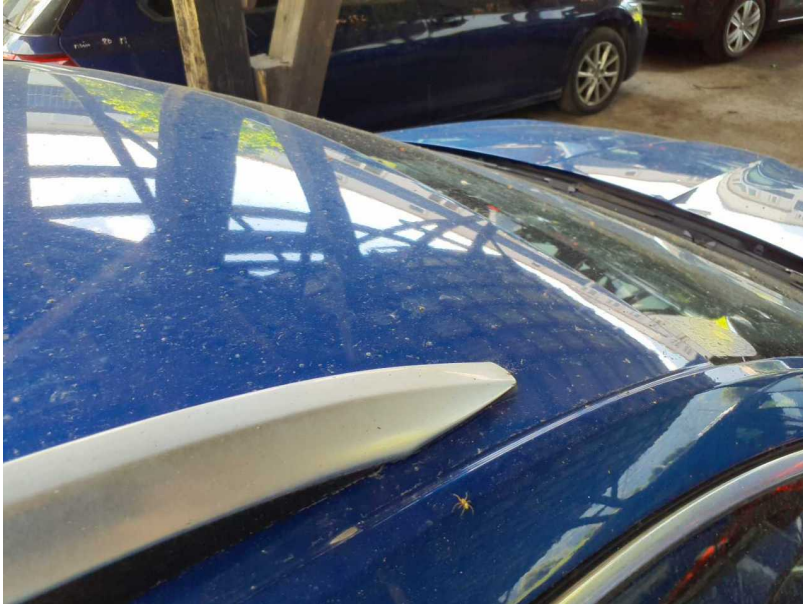
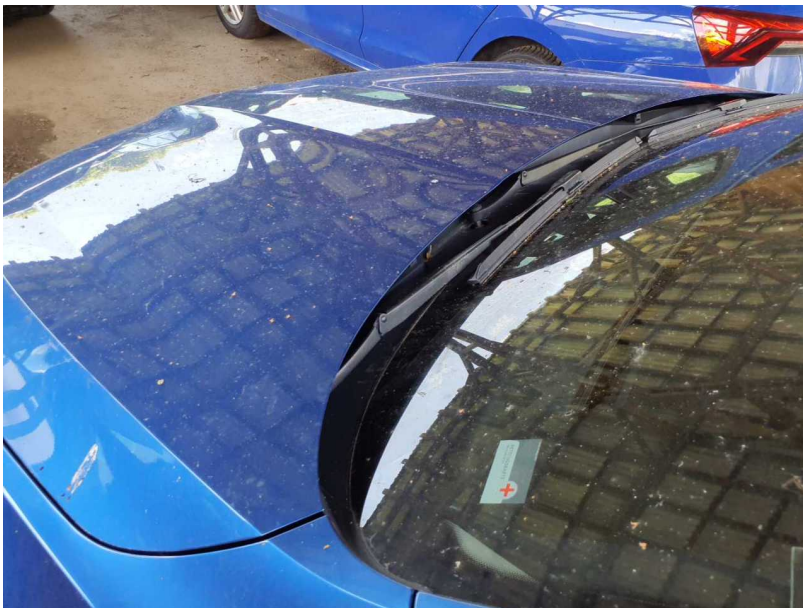
| Nr. | Bauteilgruppe | Beschreibung |
|---|---|---|
| 1 | Sonstiges | Fahrzeug (Weitere Lackschäden möglich) - verschmutzt - kein Abzug |

**Gebrauchsspur #1:** Sonstiges: Fahrzeug (Weitere Lackschäden möglich) - verschmutzt - kein Abzug
