**DEKRA CZ a.s.**

**ÚDAJE O VOZIDLE**

| RZ: | <b>2BT5255</b> | VIN: | <b>TMBJG7NX1MY176366</b> |
| Model vozidla: | Skoda Octavia Combi | Provedení: | 2.0 TDI DPF EU6d, Ambition |

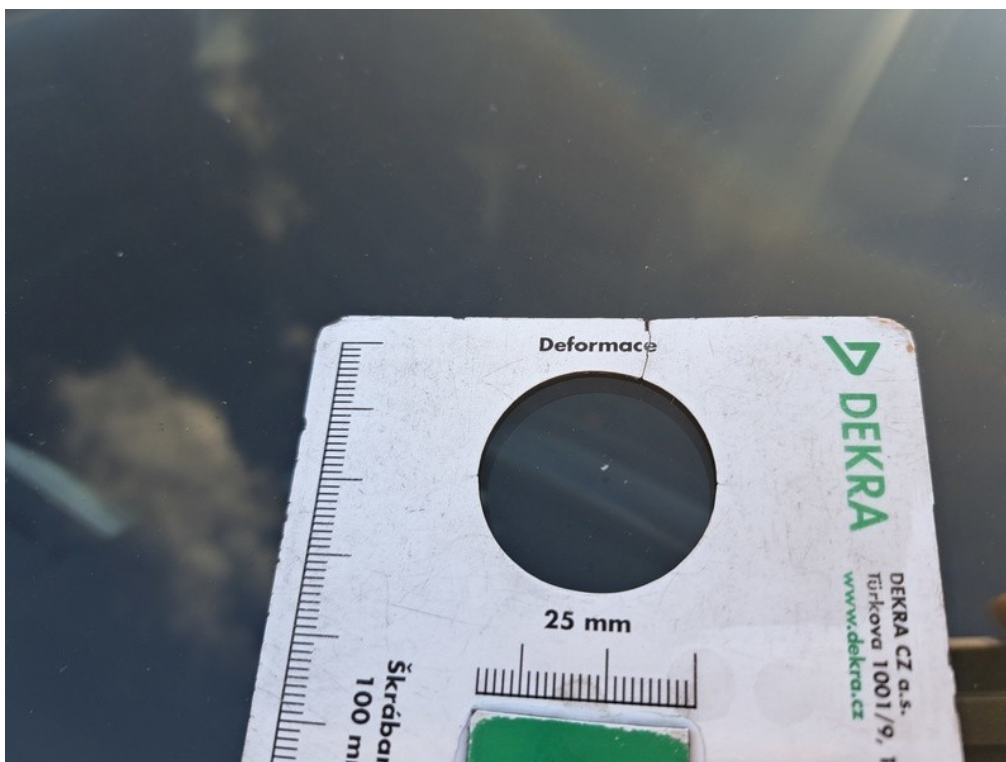
- 1 **Čelní sklo - Poškození od odletujícího kamení**  
Umístění: Exteriér (vnější prostor)  
Způsob opravy: Opravit

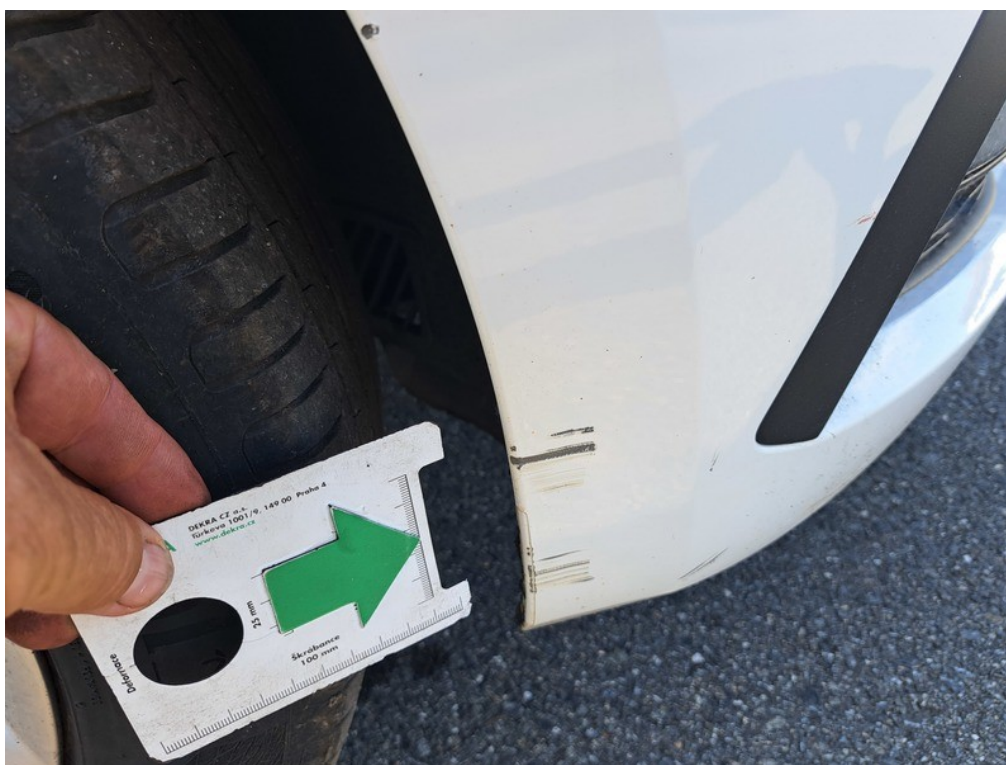
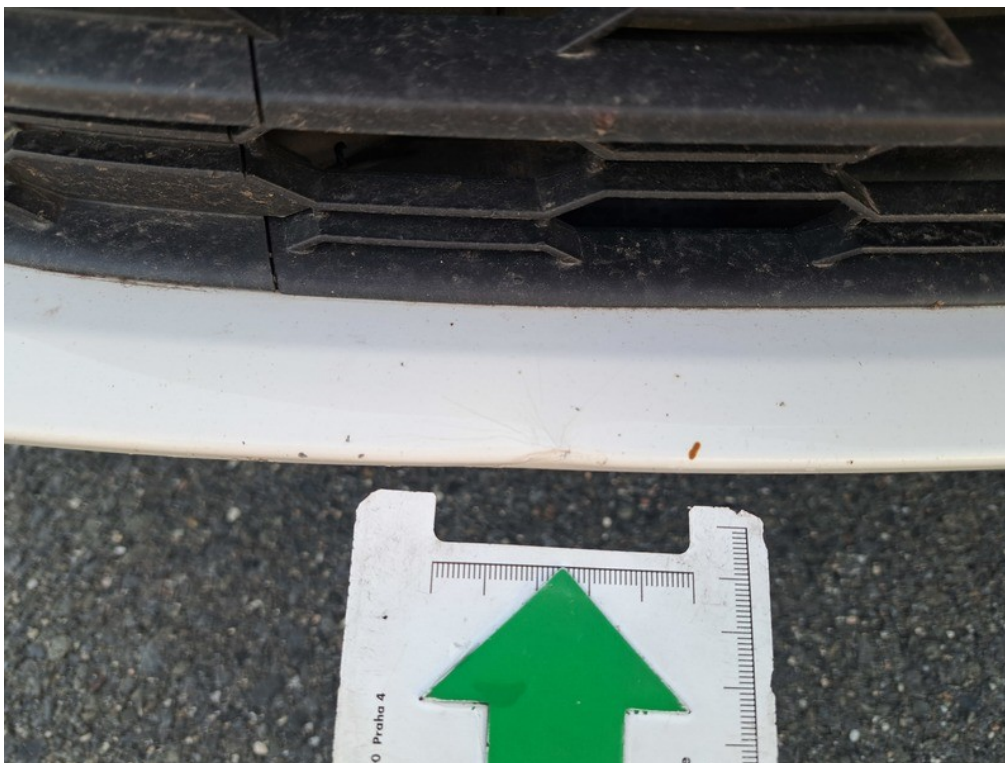
- 2 **Přední nárazník - Deformace**  
Umístění: Exteriér (vnější prostor)  
Způsob opravy: Opravit

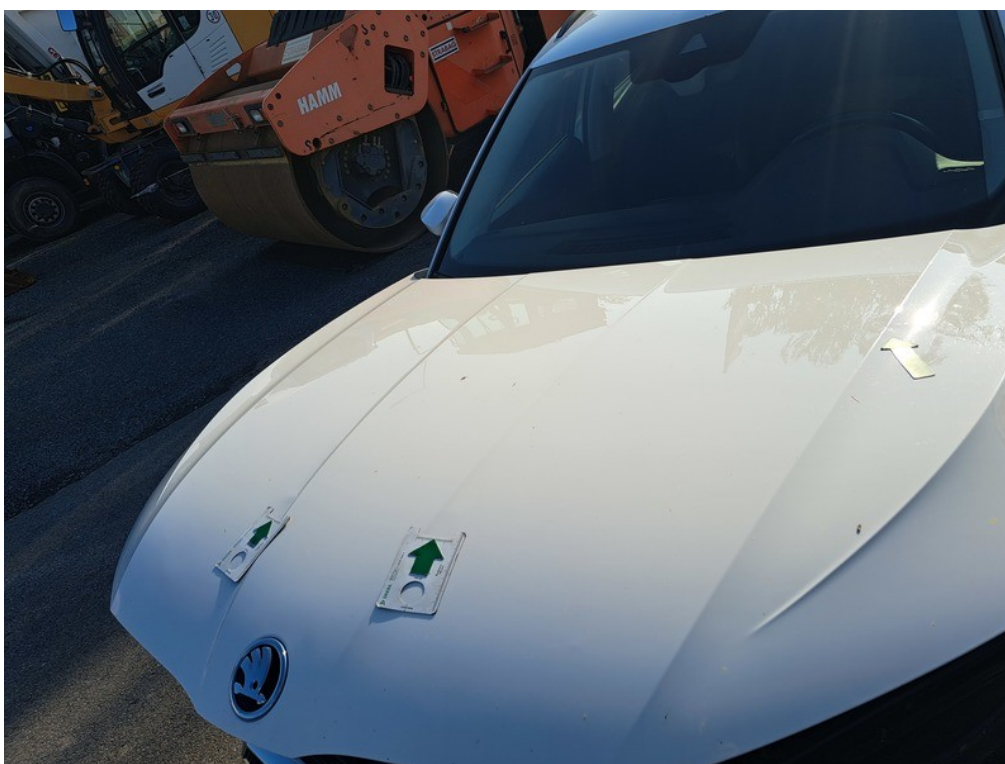
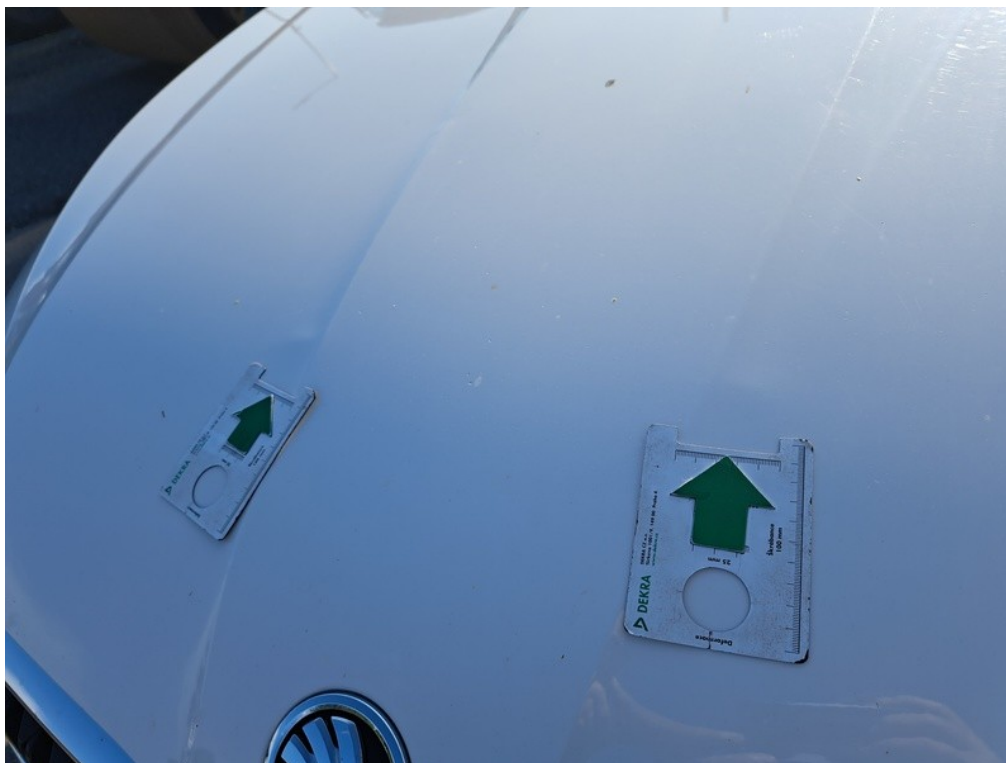
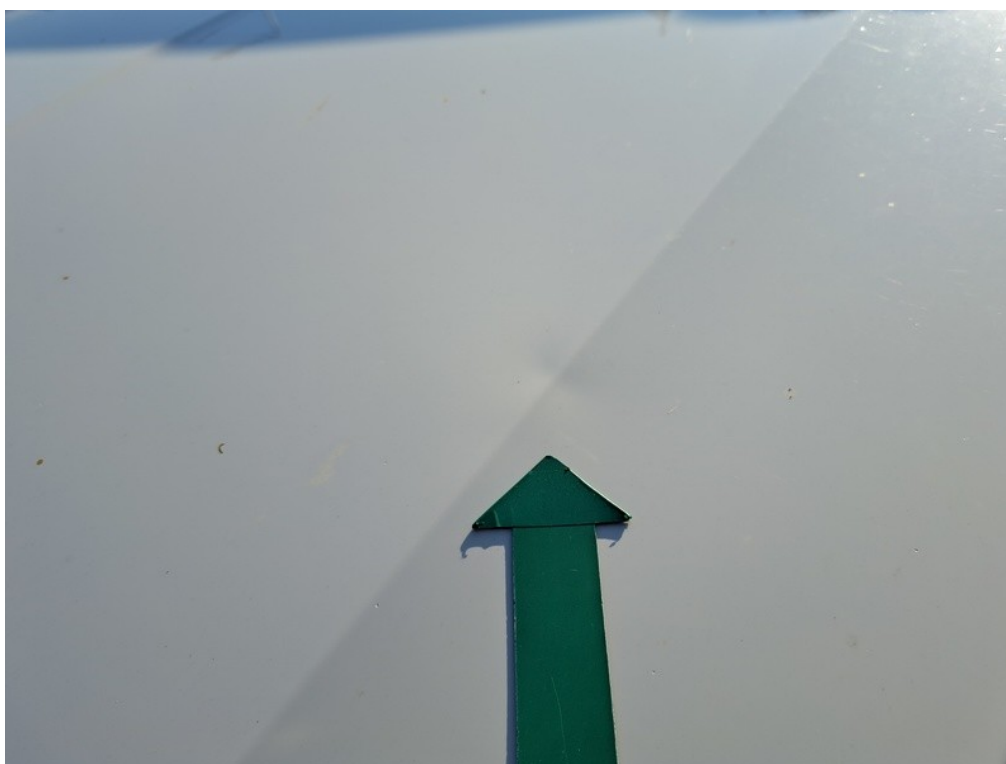
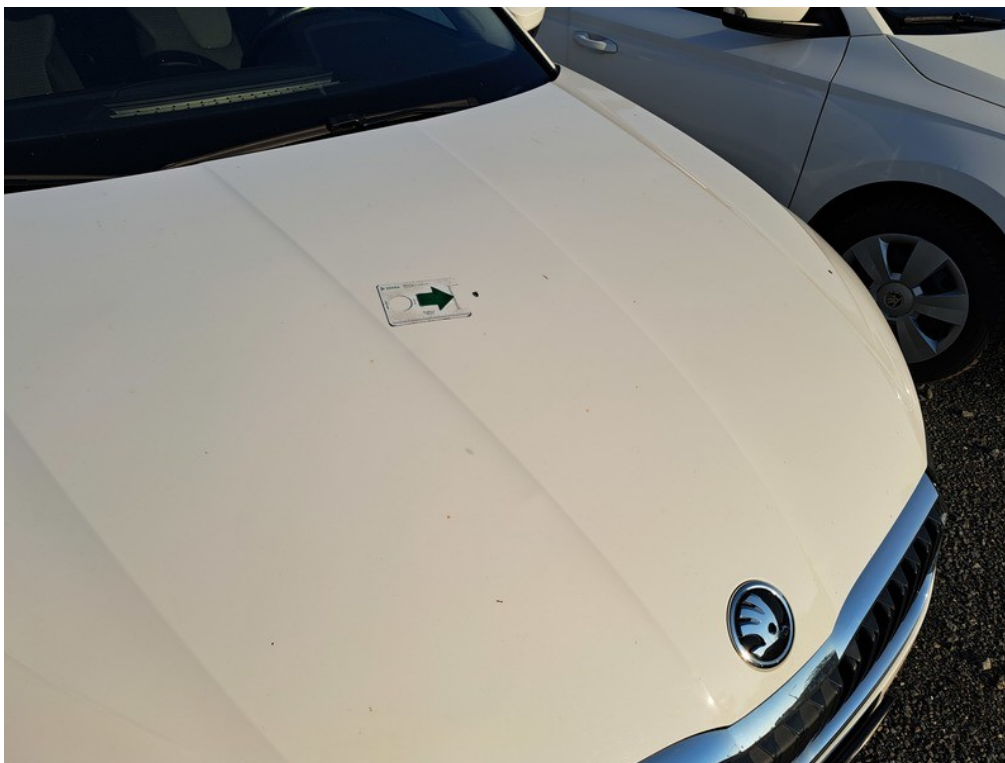
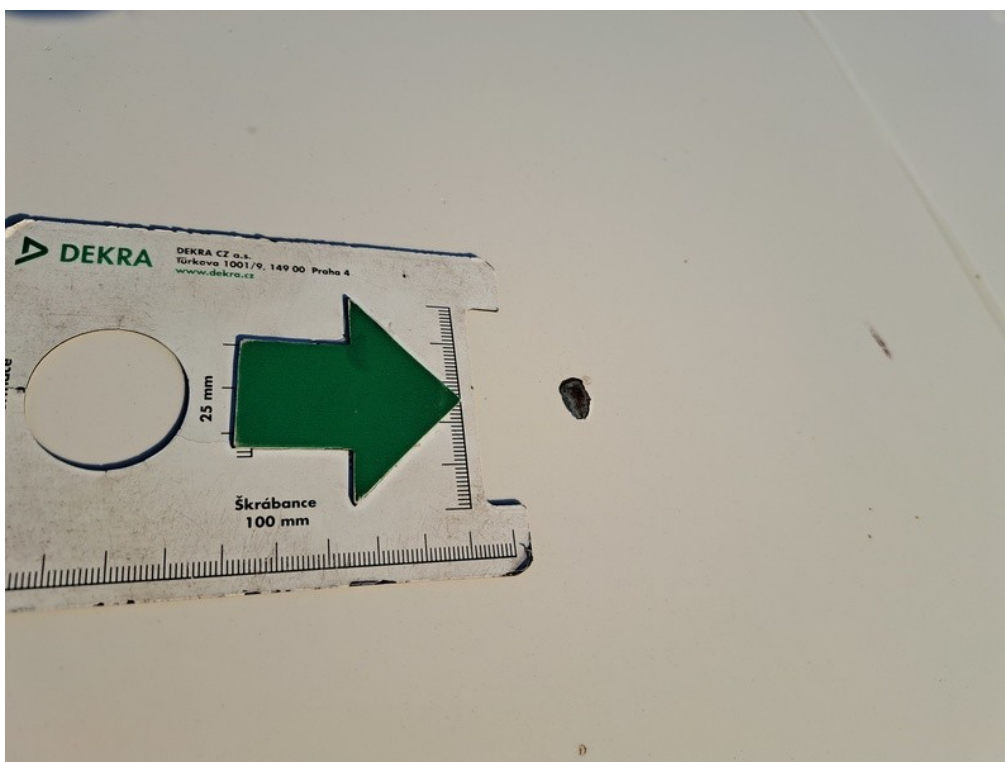
**3 Víko motoru - Deformace**  
Umístění:  
Způsob opravy:

Poznámka: + koroze.

Exteriér (vnější prostor)  
Opravit

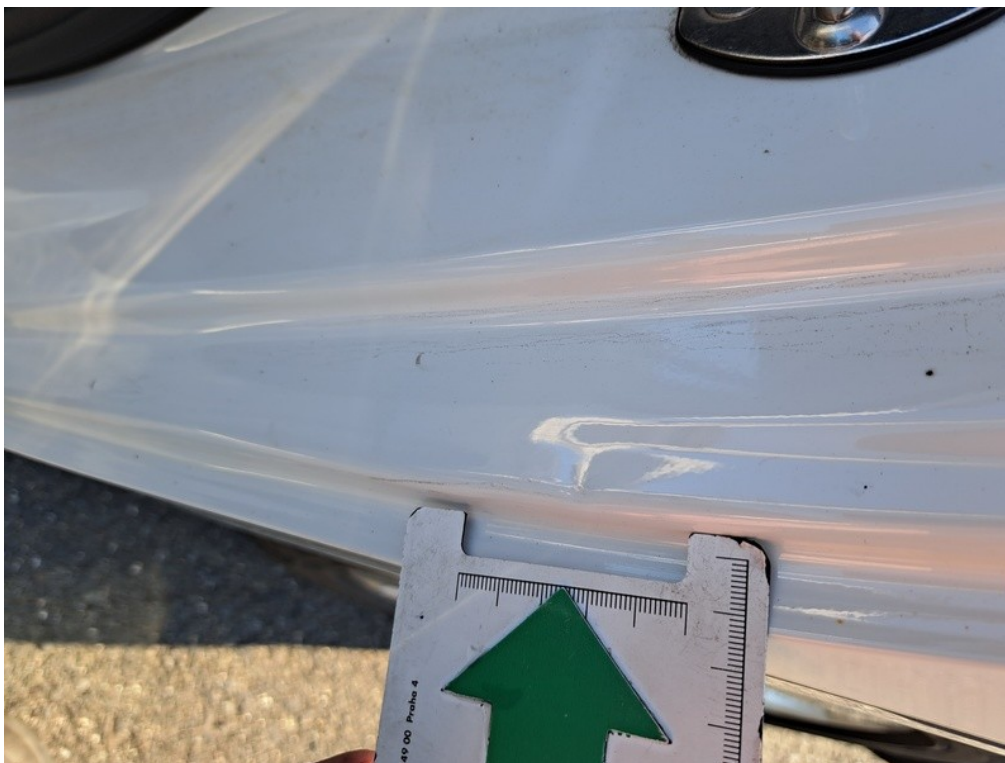
**4 Rám LZ dveří - Jamka**  
Umístění:  
Způsob opravy:

Exteriér (vnější prostor)  
Opravit

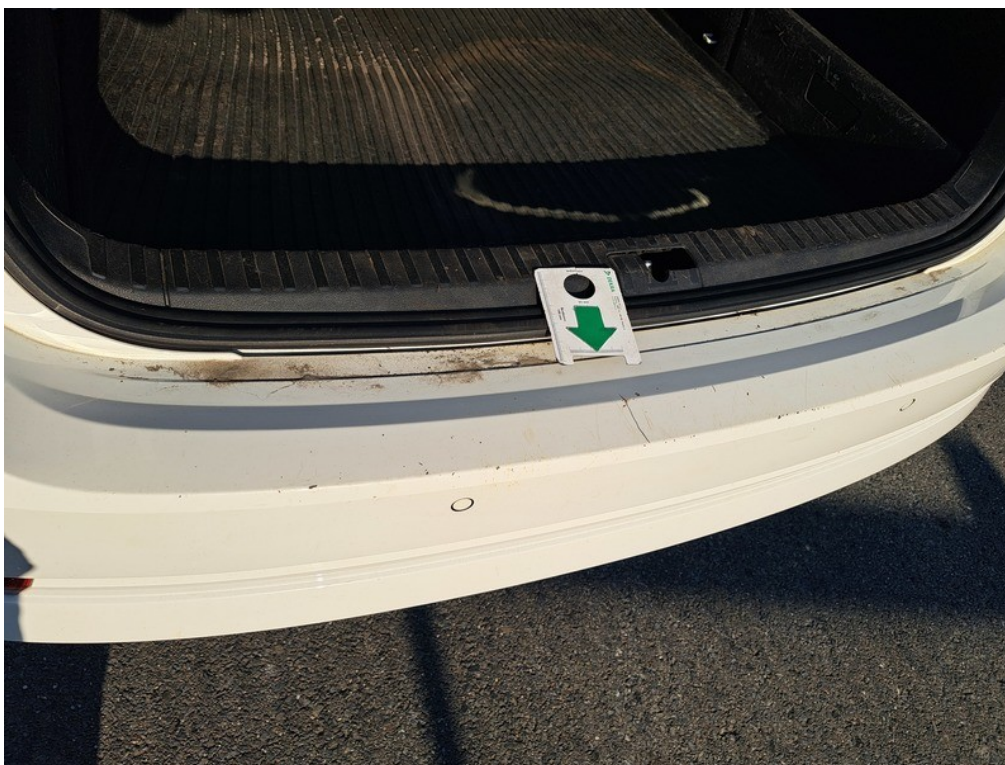
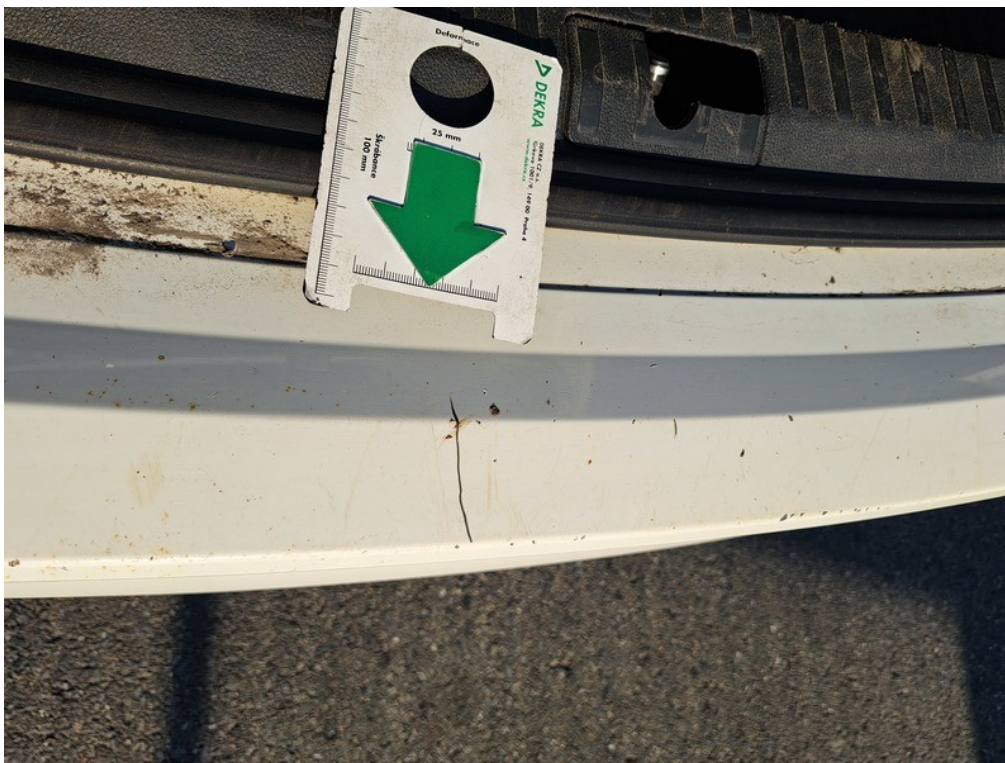
**5 Zadní nárazník - Škrábance**  
Umístění:  
Způsob opravy:

Exteriér (vnější prostor)  
Lakovat

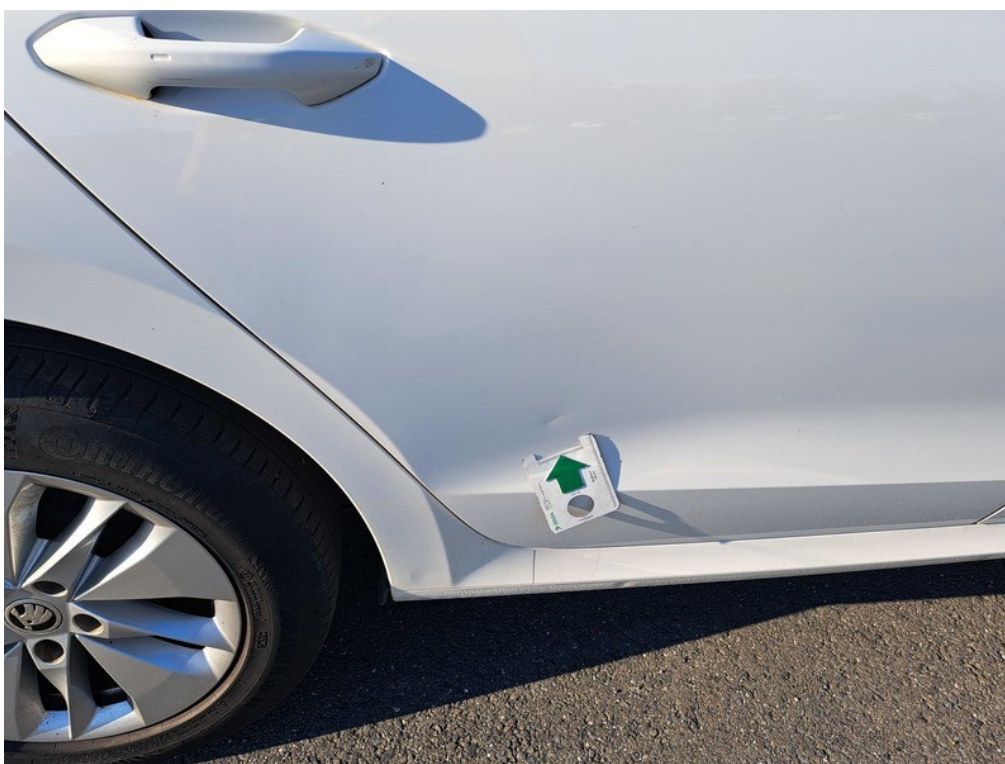
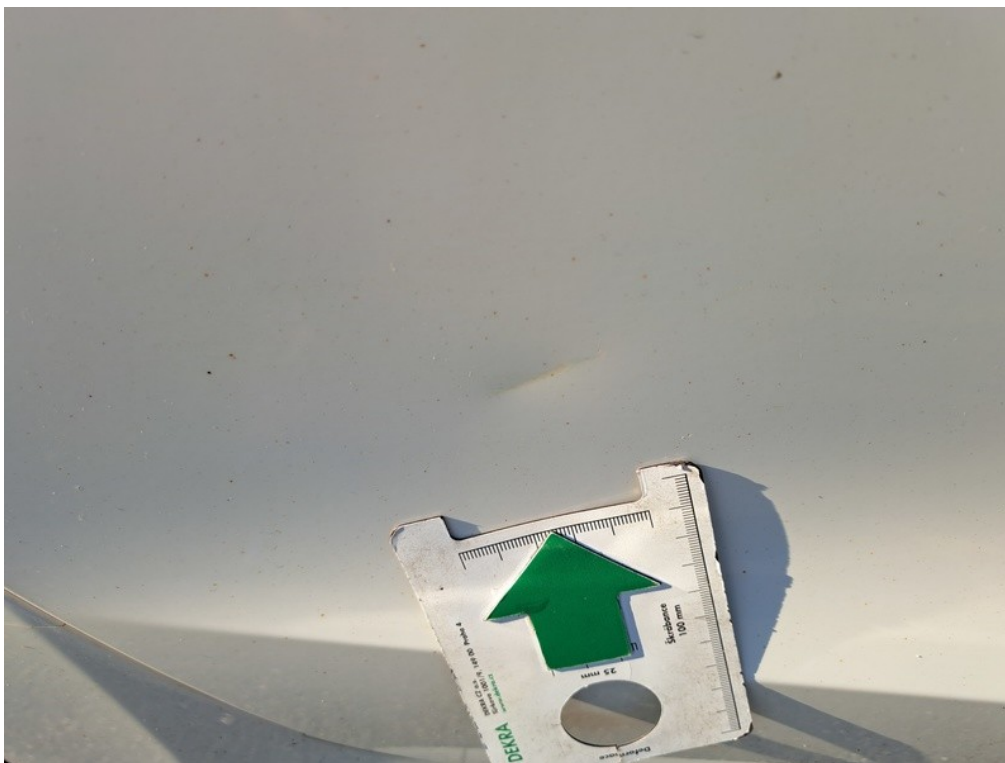
**6 Dveře zadní pravé - Jamka**  
Umístění:  
Způsob opravy:

Exteriér (vnější prostor)  
Opravit

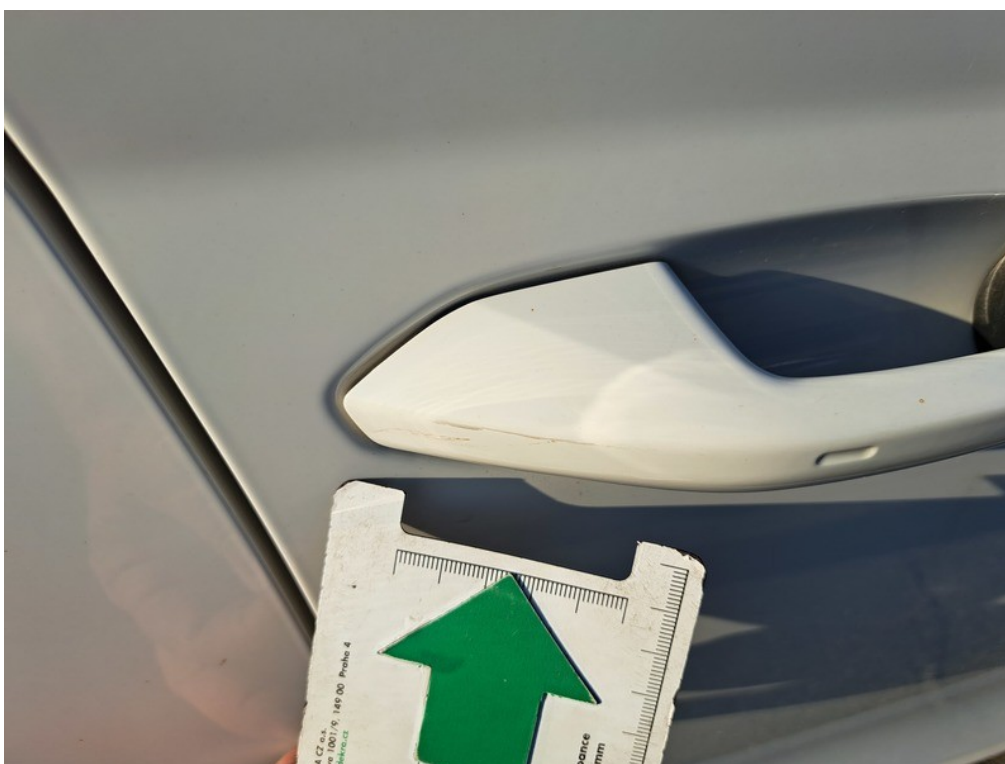
**7 Madlo kliky PP dveří - Škrábance**  
Umístění: Exteriér (vnější prostor)  
Způsob opravy: Lakovat

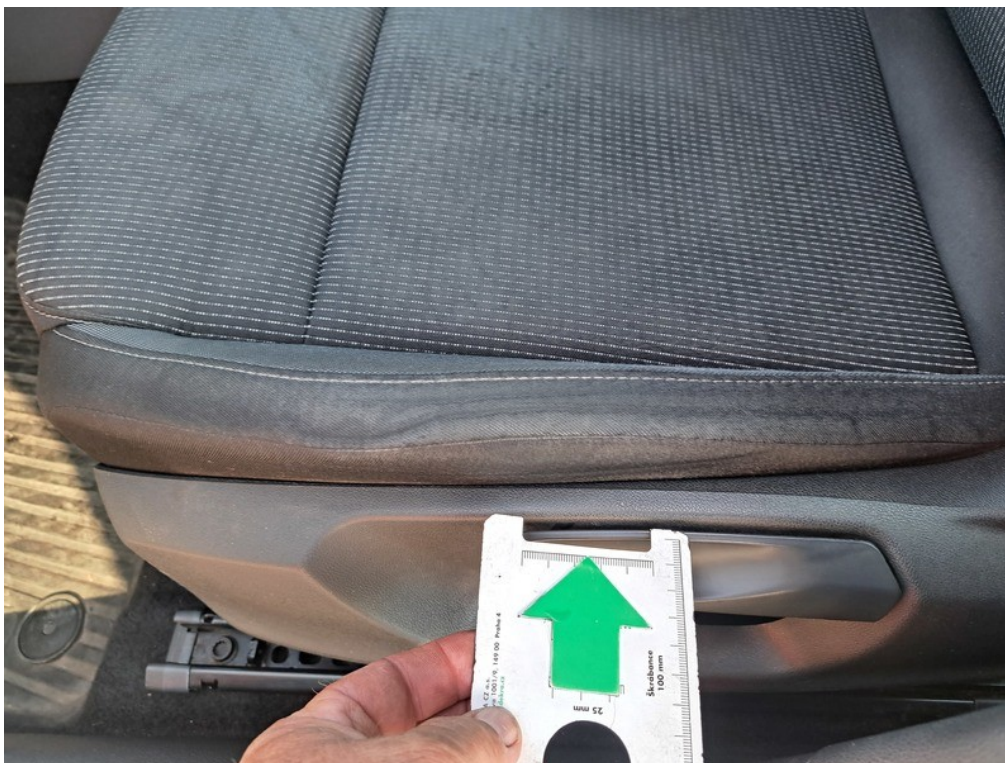
- 8 Potah sedáku sedadla řidiče - Opotřebení**  
Umístění: Interiér (vnitřní prostor)  
Způsob opravy: Vyměnit

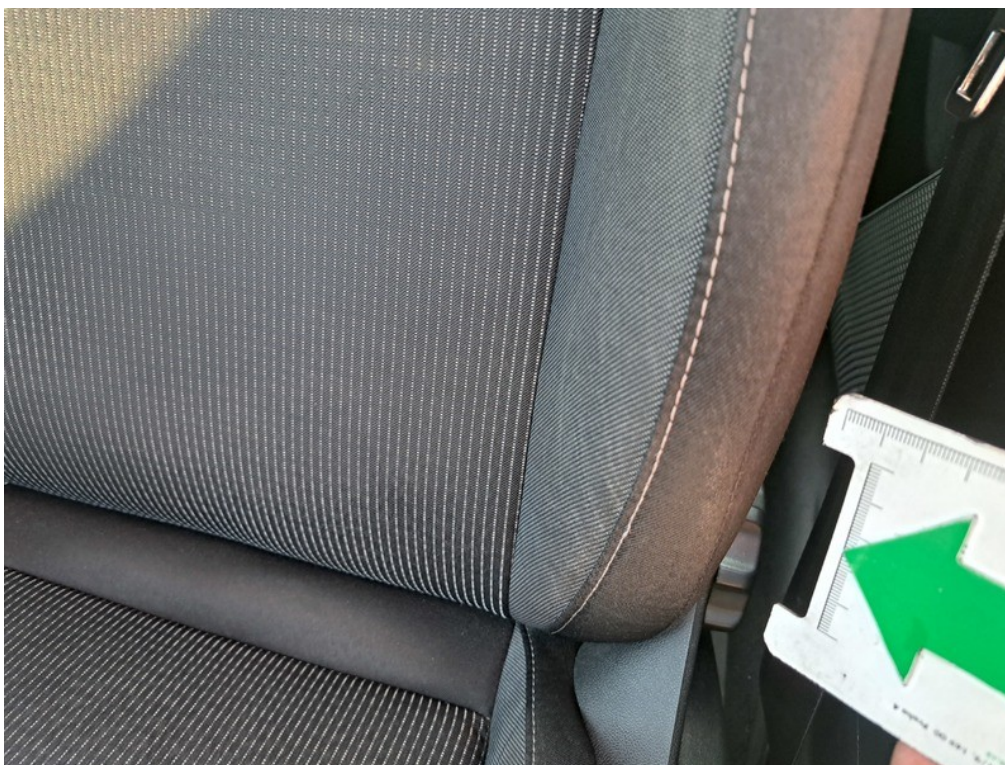
- 9 Potah opěradla sedadla řidiče - Opotřebení**  
Umístění: Interiér (vnitřní prostor)  
Způsob opravy: Vyměnit

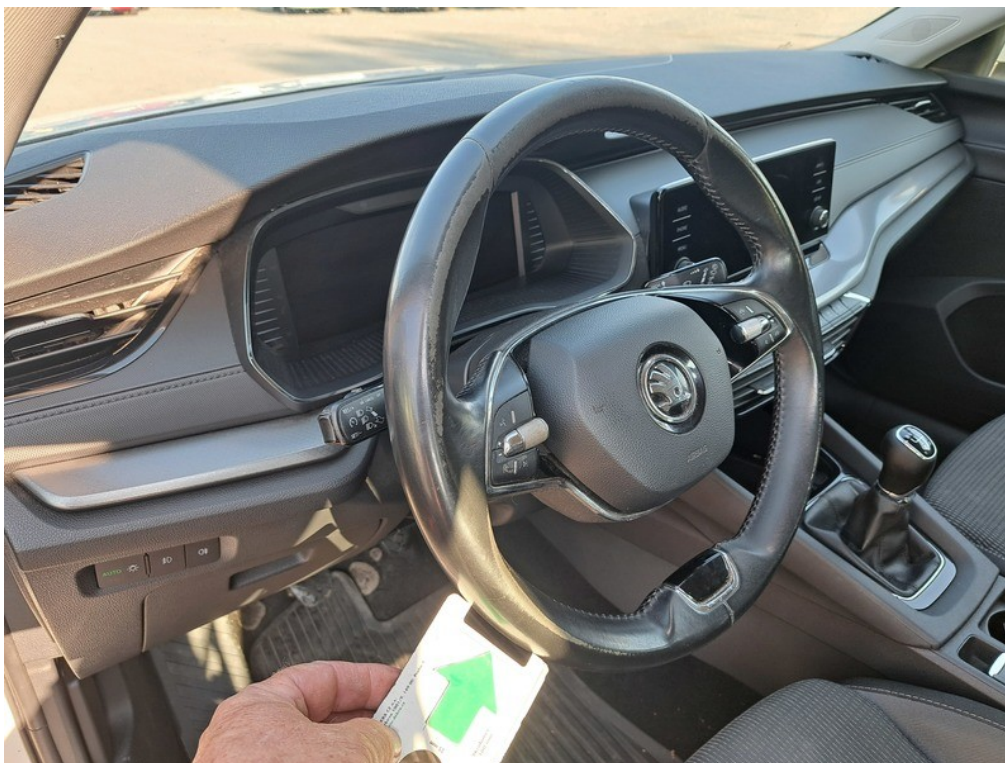
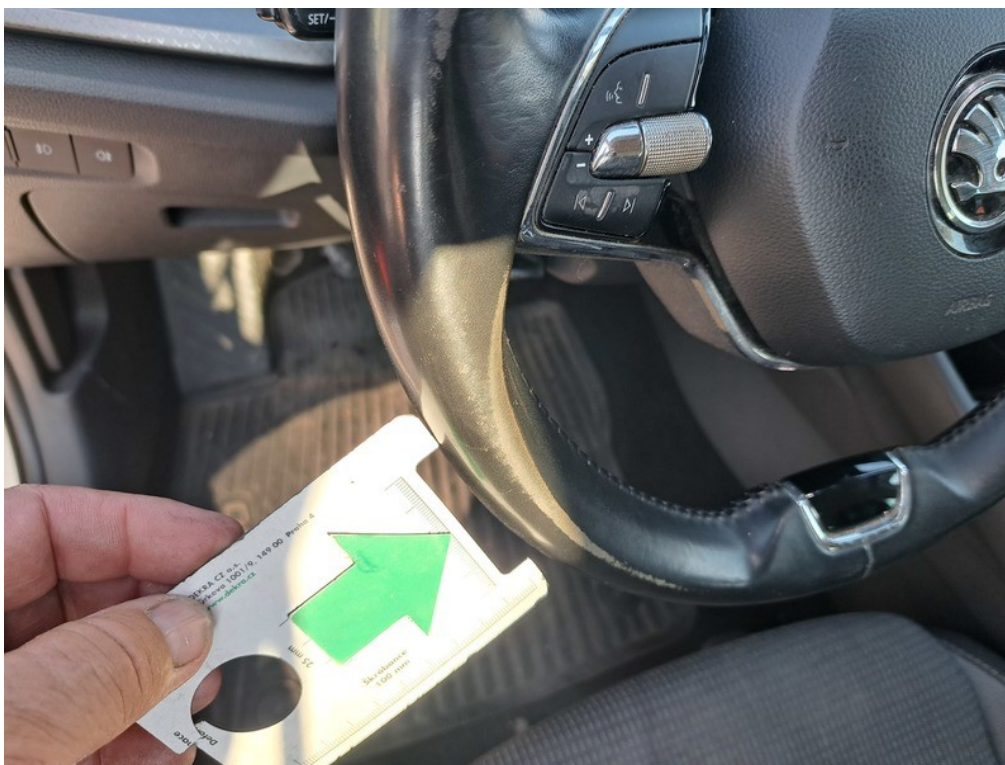
**10 Volant - Opatření**  
Umístění:  
Způsob opravy:

Interiér (vnitřní prostor)  
Vyměnit

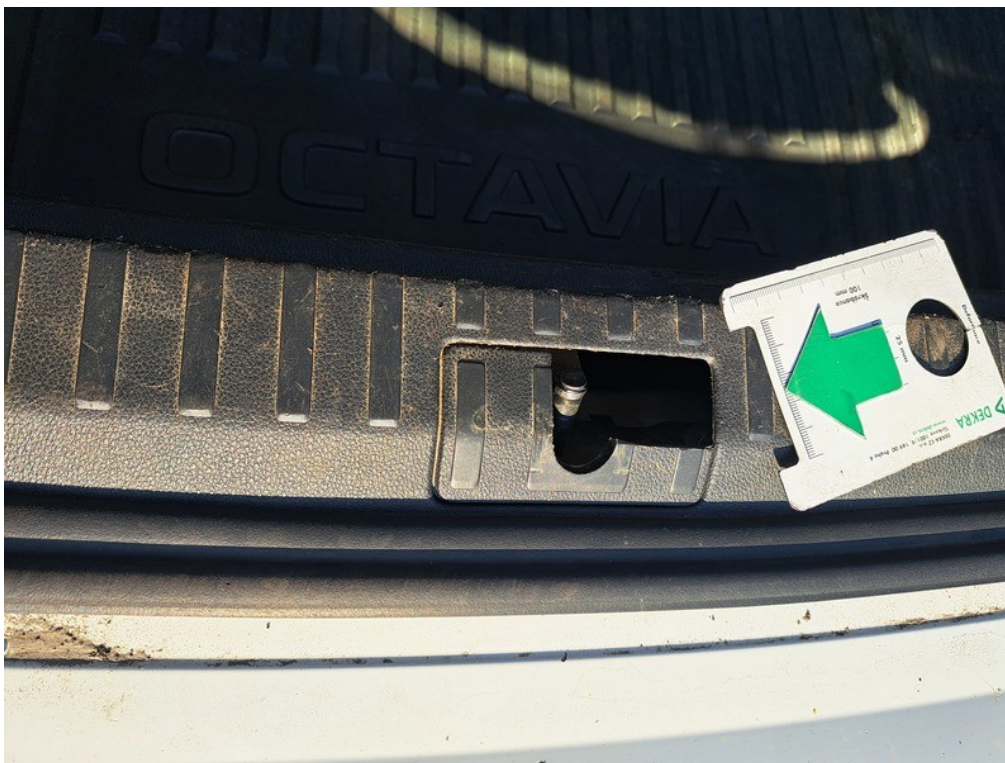
- 11 Krytka západky víka zav.prostoru - Deformace**  
Umístění: Interiér (vnitřní prostor)  
Způsob opravy: Vyměnit

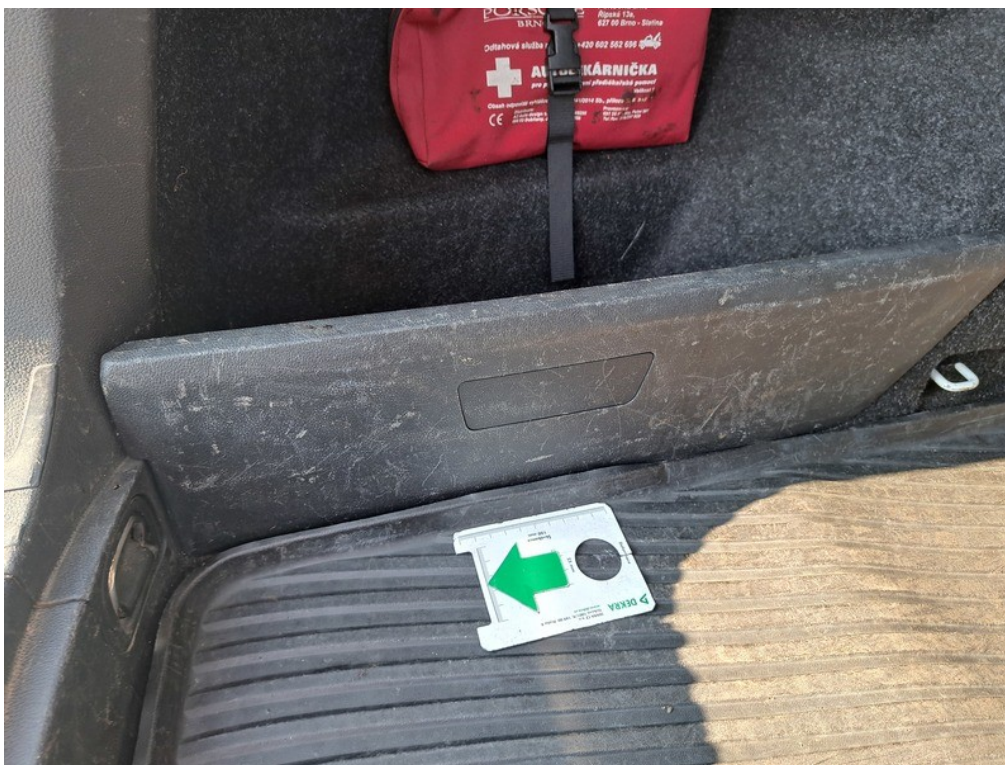
- 12 Boční výplň zav. prostoru L - Opotřebení**  
Umístění: Interiér (vnitřní prostor)  
Způsob opravy: Vyměnit

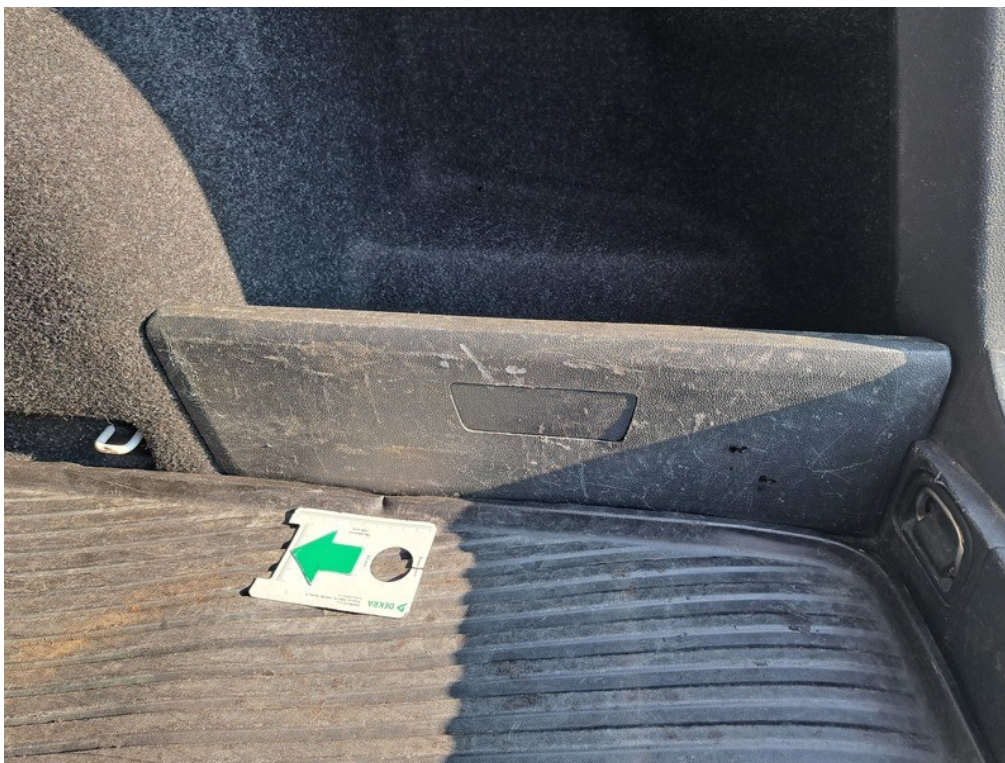
- 13** **Boční výplň zav. prostoru P - Škrábance**  
Umístění: Interiér (vnitřní prostor)  
Způsob opravy: Vyměnit

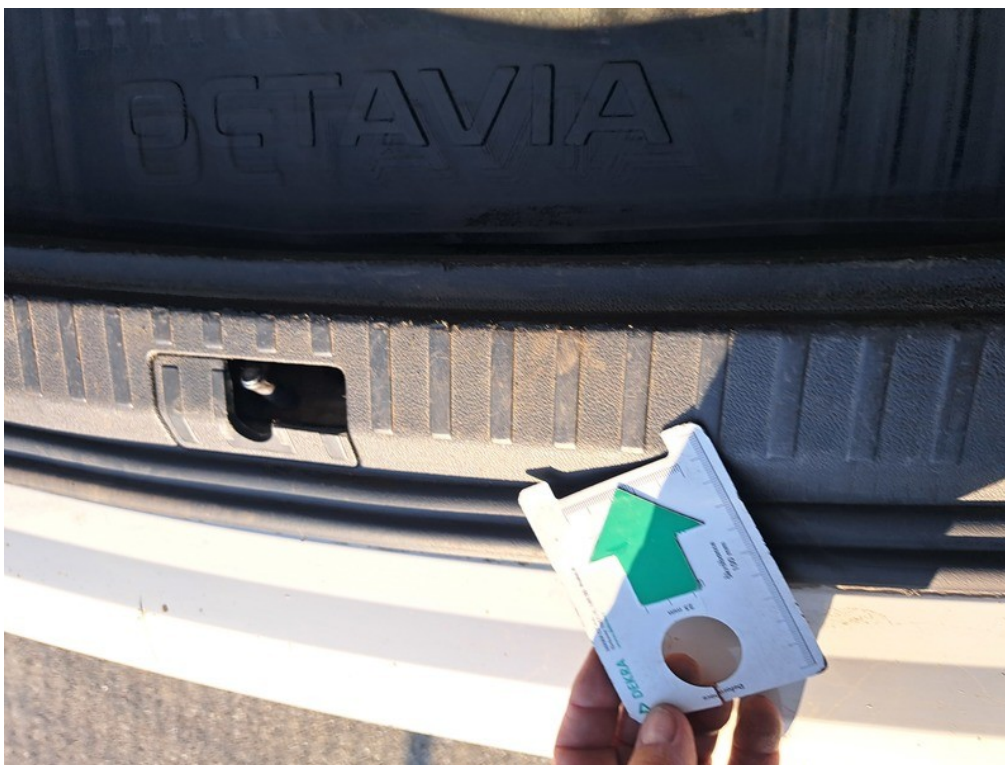
- 14** **Kryt zadního čela - Škrábance**  
Umístění: Interiér (vnitřní prostor)  
Způsob opravy: Vyměnit

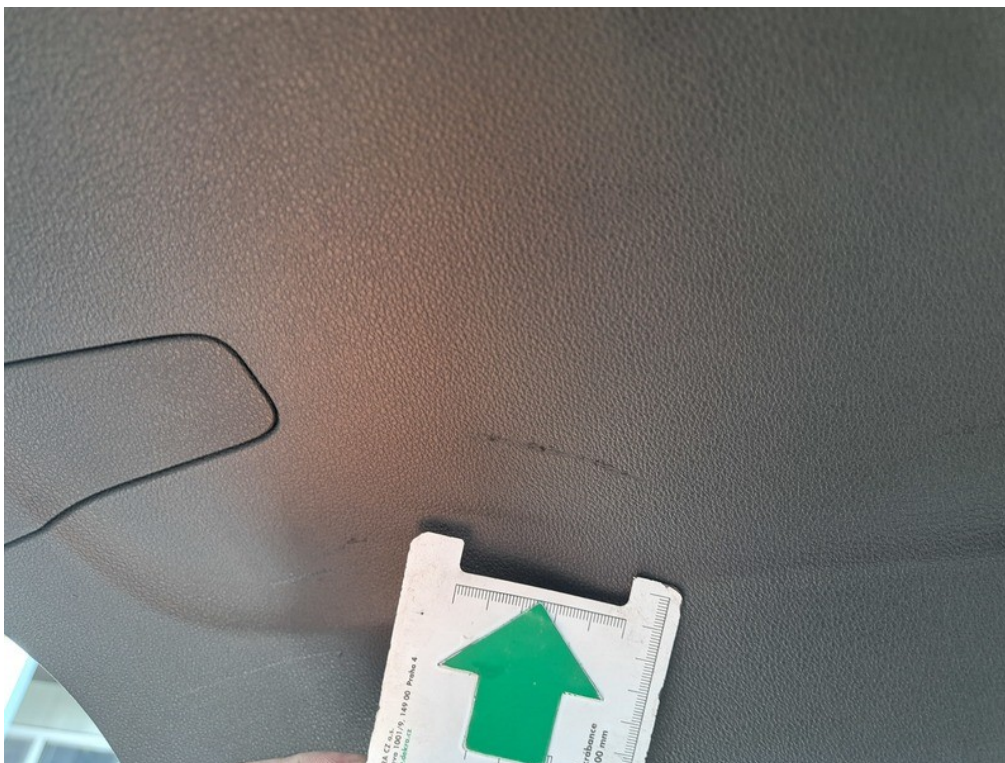
- 15 **Plastový kryt víka zav. prostoru - Škrábance**  
Umístění: Interiér (vnitřní prostor)  
Způsob opravy: Vyměnit

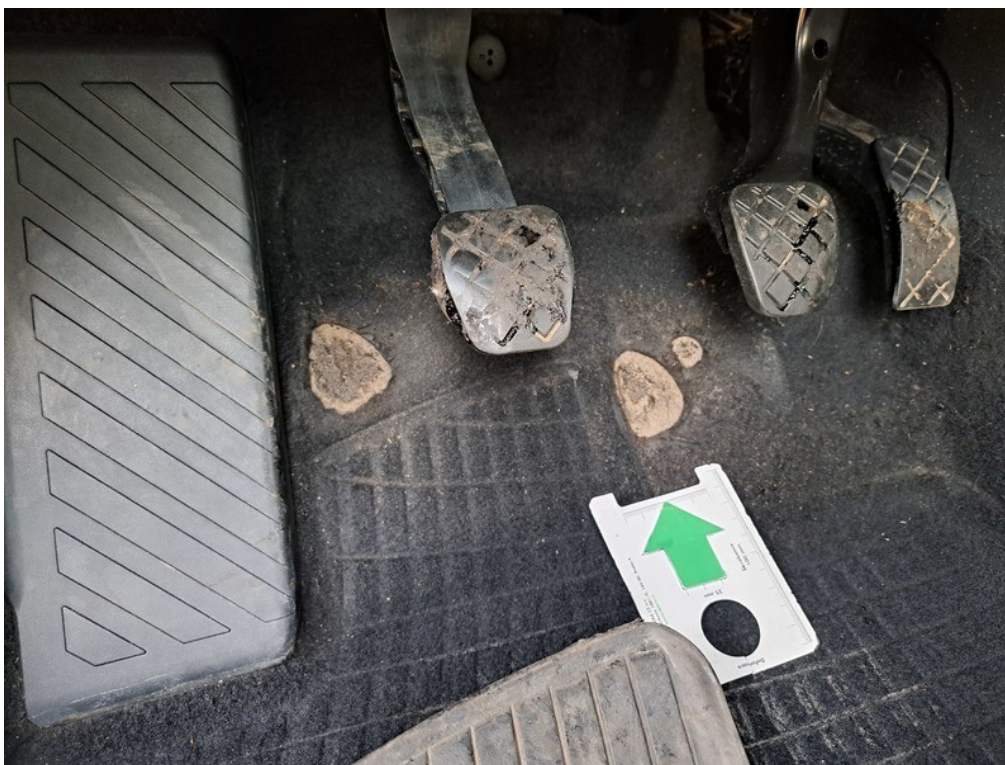
- 16 **Koberec přední - Opatření**  
Umístění: Interiér (vnitřní prostor)  
Způsob opravy: Vyměnit

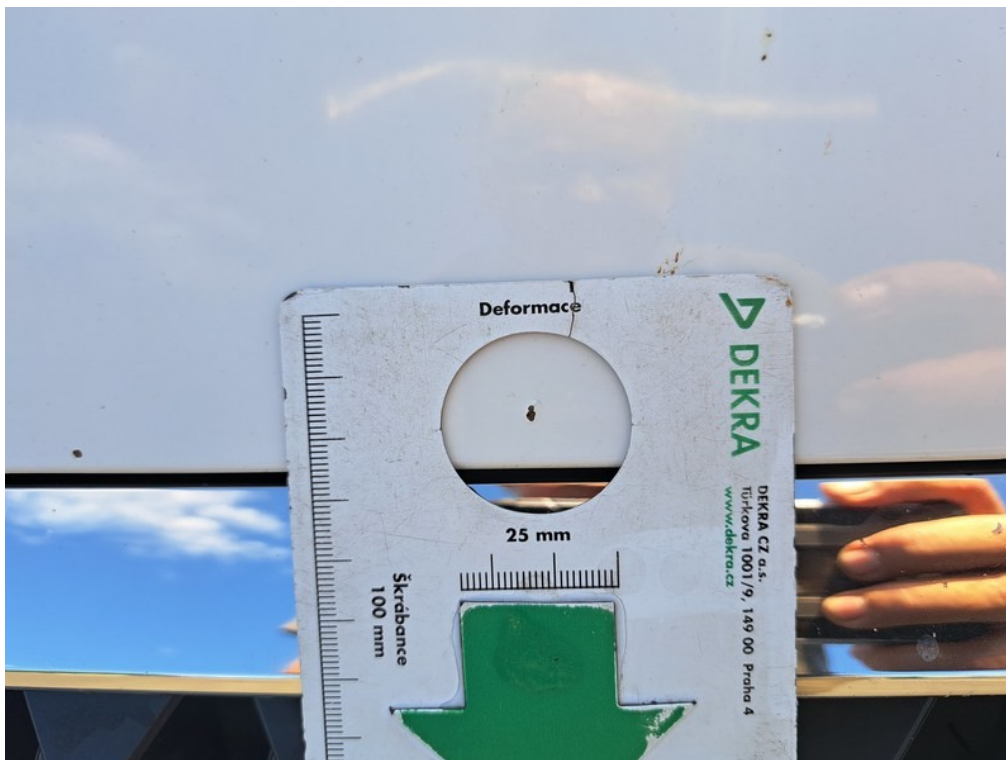
- 17 **Přední část vozidla - Poškození od odletujícího kamení**  
Umístění: Ostatní  
Způsob opravy: Opravit

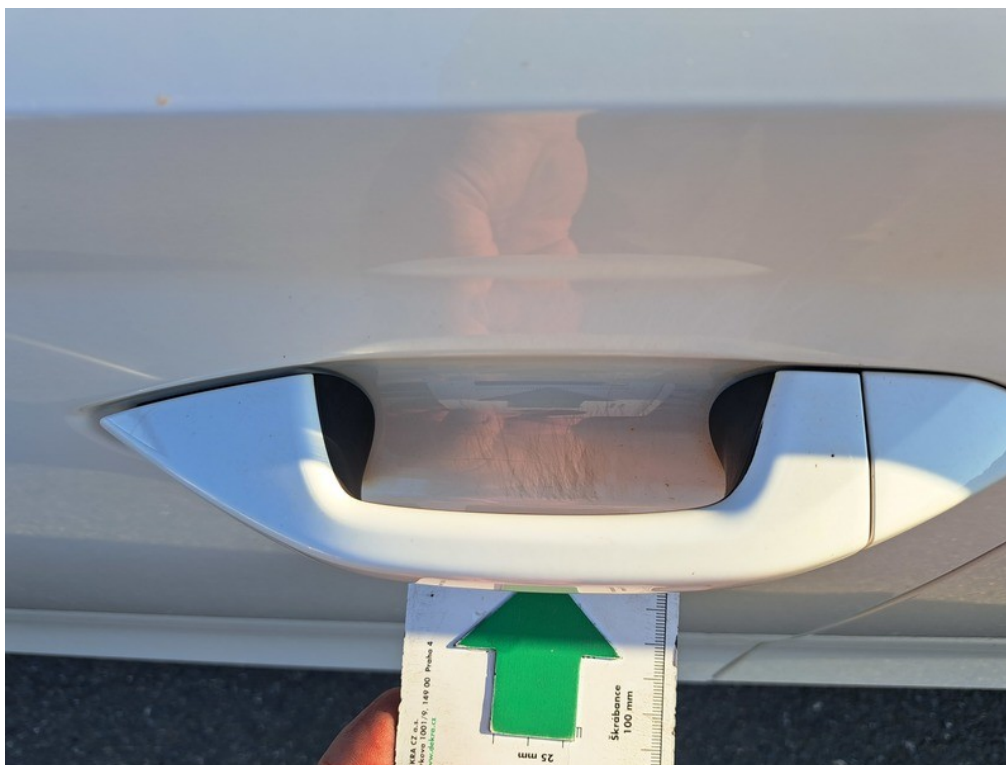
- 18 **Celková plocha karoserie - Škrábance**  
Umístění: Ostatní  
Způsob opravy: Vyleštit

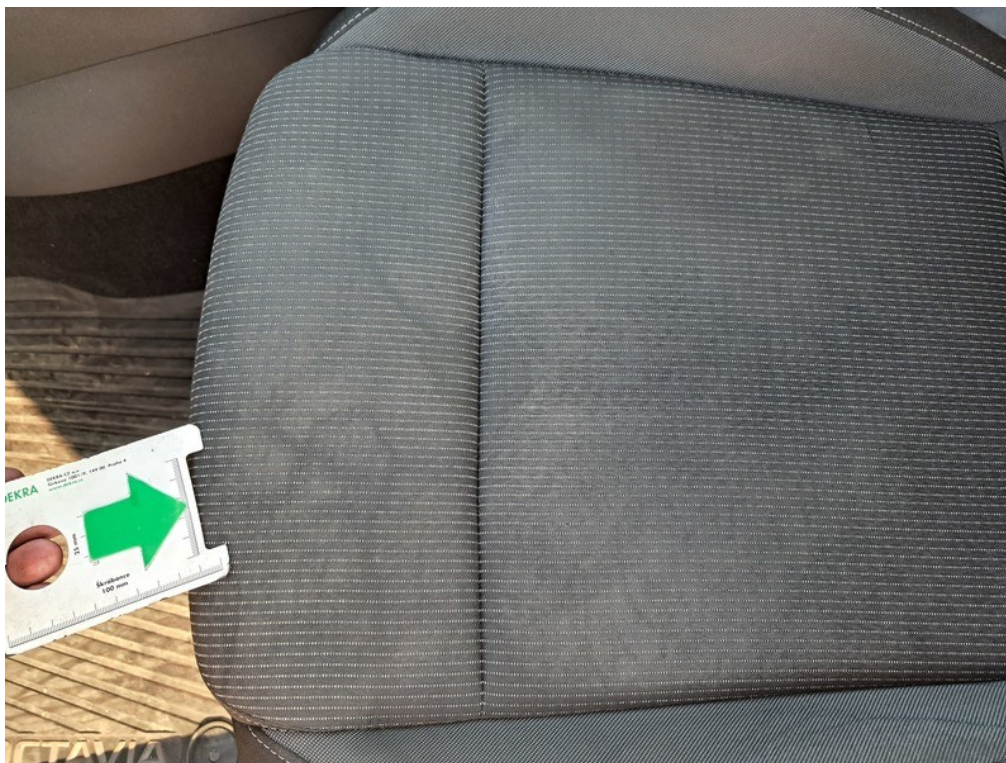
**19** Interiér - Znečištěno  
Umístění:  
Způsob opravy:

Ostatní  
Čištění

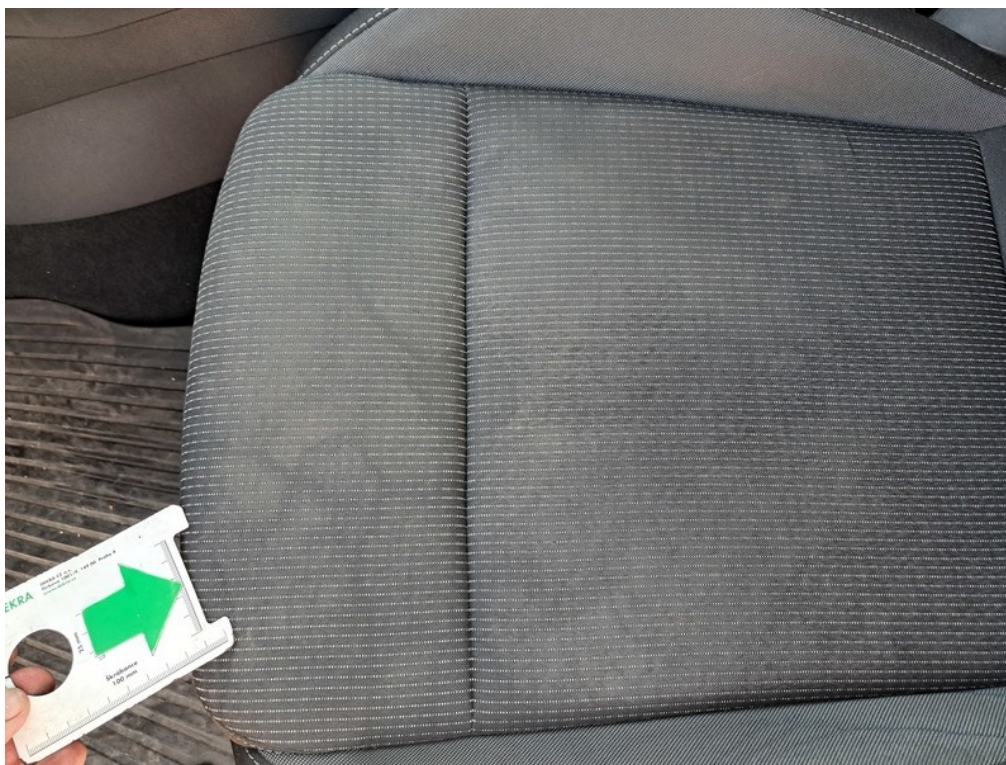
**20** Interiér - Znečištěno  
Umístění:  
Způsob opravy:

Ostatní  
Čištění
