**DEKRA CZ a.s.**

**ÚDAJE O VOZIDLE**

| RZ: | <b>2BT5255</b> | VIN: | <b>TMBJG7NX1MY176366</b> |
| Model vozidla: | Skoda Octavia Combi | Provedení: | 2.0 TDI DPF EU6d, Ambition |

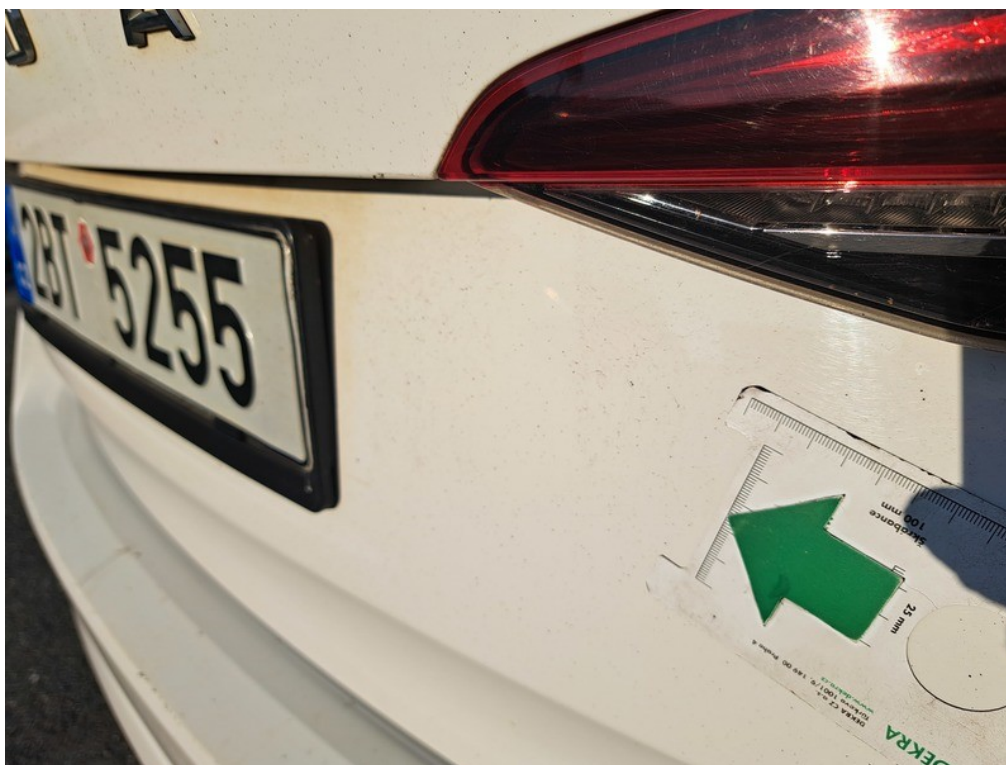
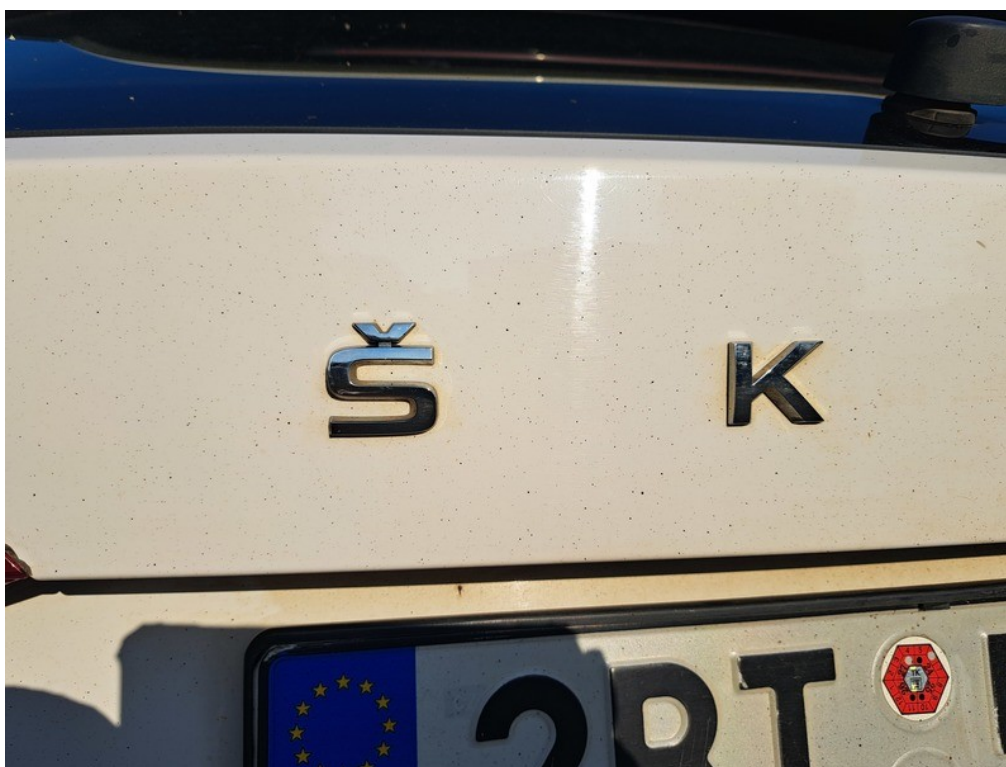
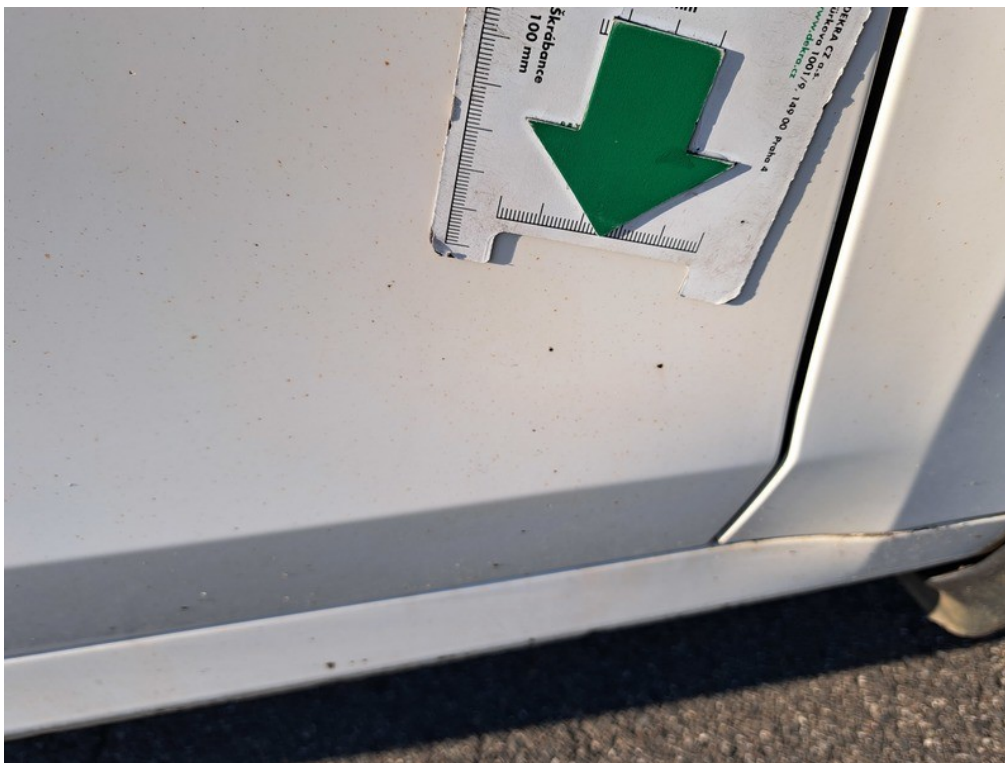
**21 Celková plocha karoserie - Znečištěno**  
Umístění: Ostatní  
Způsob opravy: Čištění

Poznámka: Koroze + asfalt odstranit.

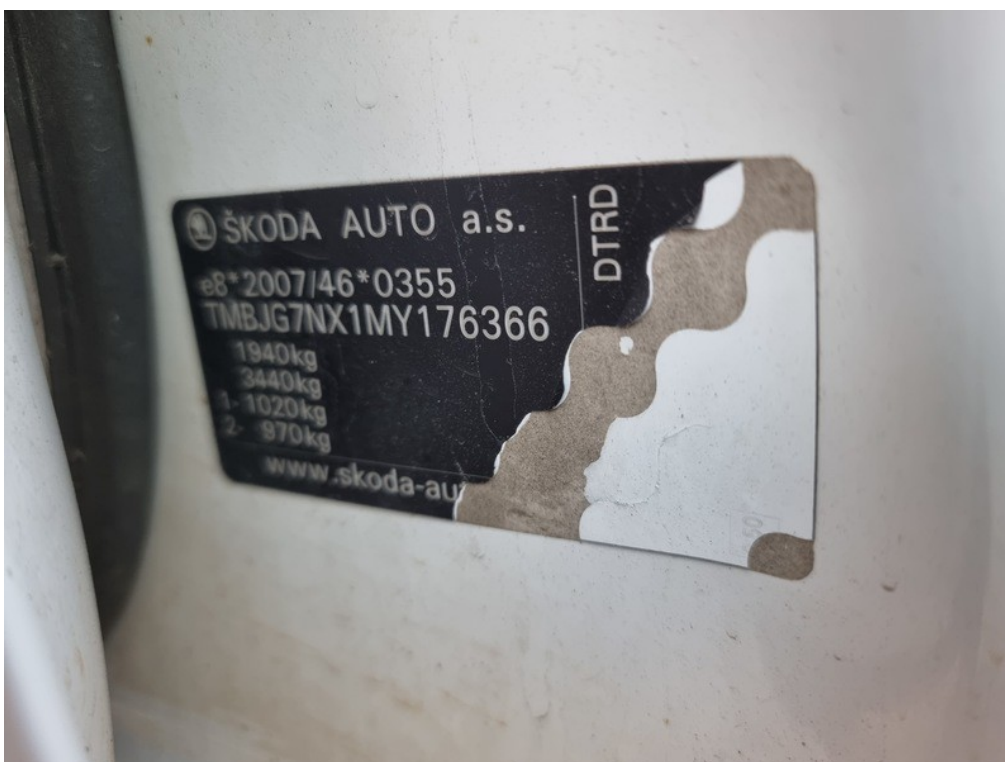
**22** Typový štítek - Opotřebení  
Umístění:  
Způsob opravy:

Ostatní  
Vyměnit

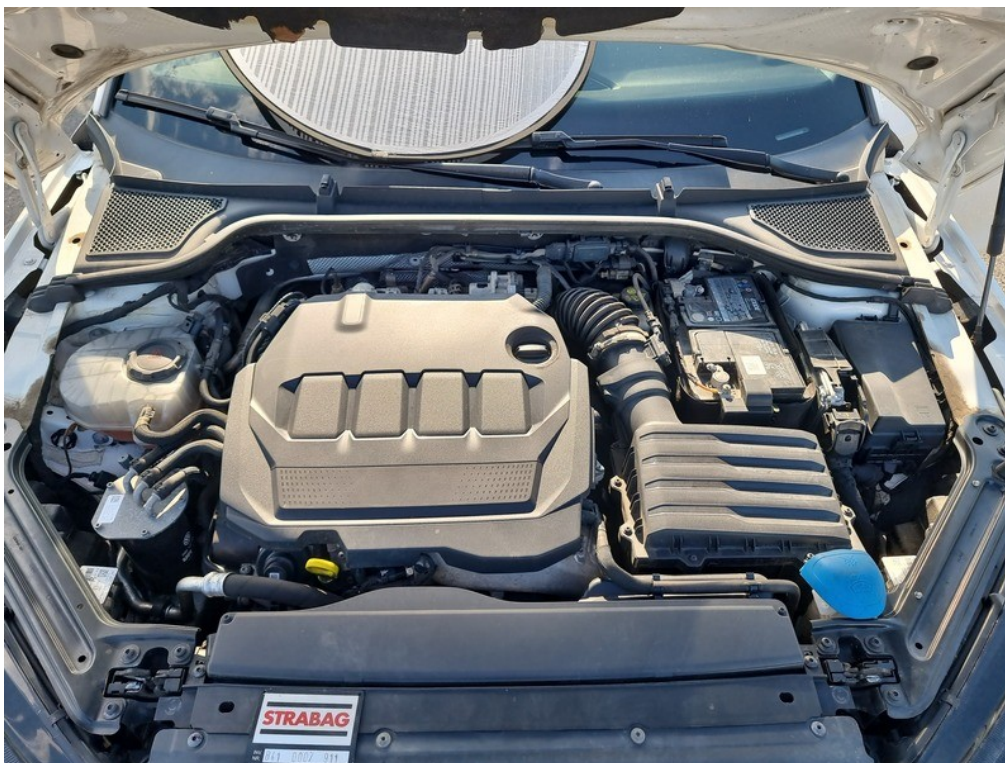
**23** **Spojka motoru - Závada**  
Umístění:  
Způsob opravy:

Ostatní  
Kontrola / další diagnostika

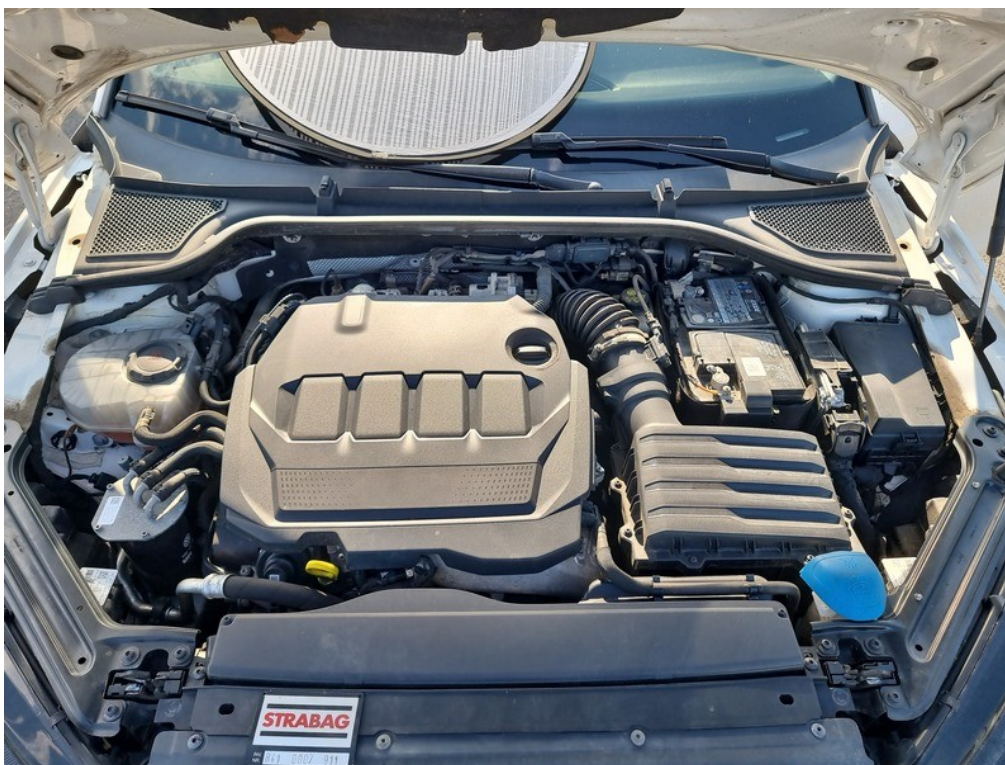
**24** **Rozvodový mechanismus - Závada**  
Umístění:  
Způsob opravy:

Ostatní  
Vyměnit
