**Volkswagen GOLF Limousine**  
**Auftragsnummer: 802.0103.003**

**FIN: VWWZZZCDZNW141327**  
**Kennzeichen: S-ST 242**

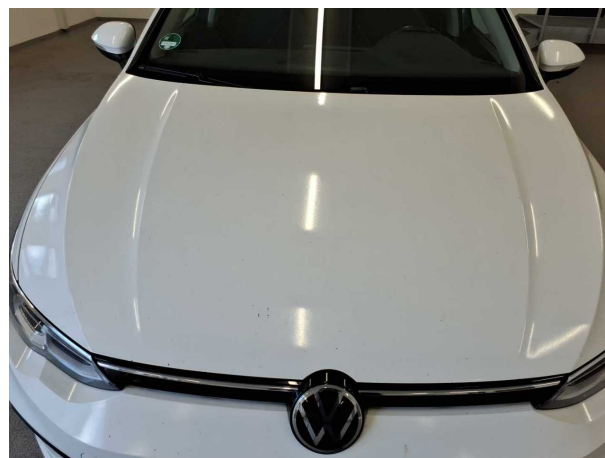
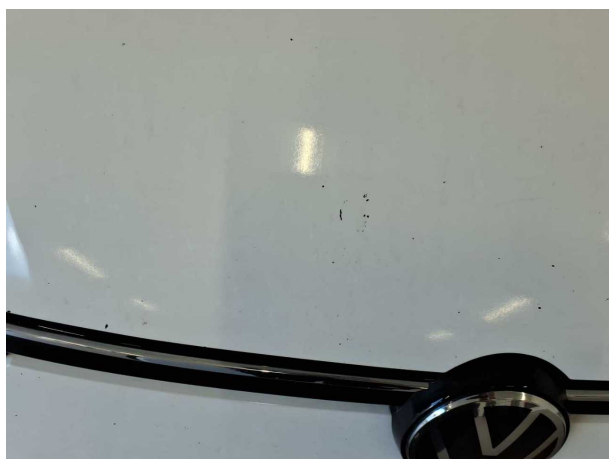
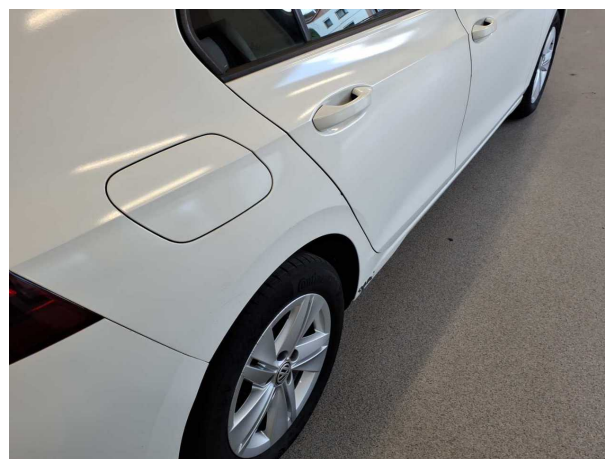
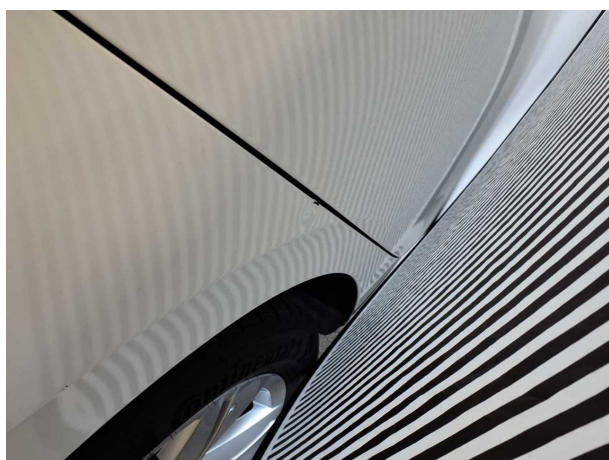
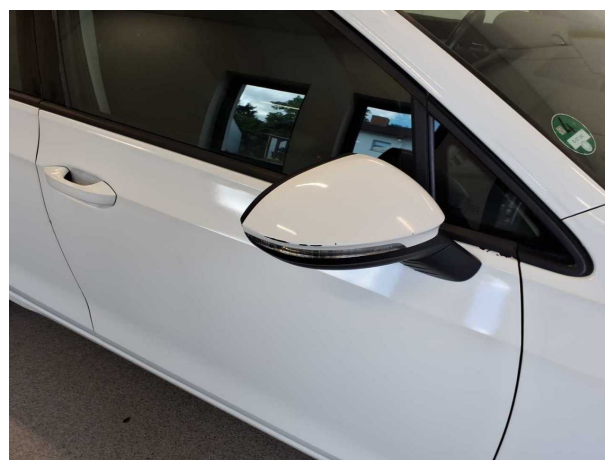
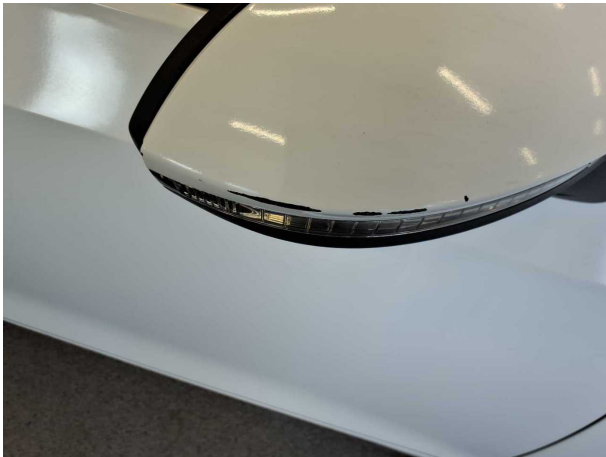
| Nr. Bauteilgruppe | Beschreibung |
|---|---|
| 1 Karosserie | Karosserie - beschädigt |

Beschädigung 1: Karosserie: Karosserie - beschädigt

**Beschädigung 1:** Karosserie: Karosserie - beschädigt
