**Ford Transit Custom**  
**Auftragsnummer: 802.0000.393**

**FIN: WF01XTTG1MG58289**  
**Kennzeichen: HEF-ST 254**

## Sachverständige Feststellungen

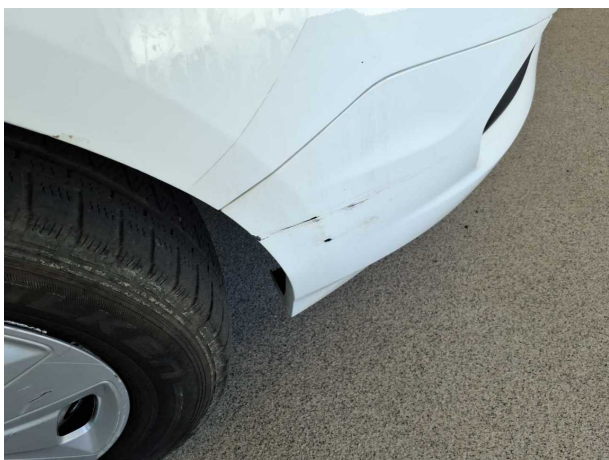
| Nr. | Bauteilgruppe | Beschreibung |
|---|---|---|
| 3 | Karosserie | Karosserie - beschädigt |

Beschädigung 3: Karosserie: Karosserie - beschädigt

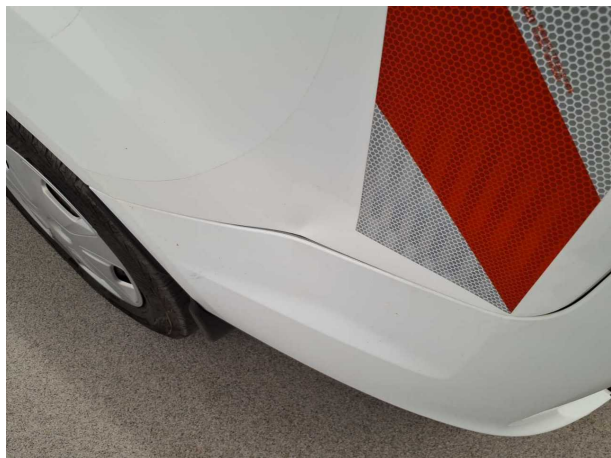
**Beschädigung 3:** Karosserie: Karosserie - beschädigt

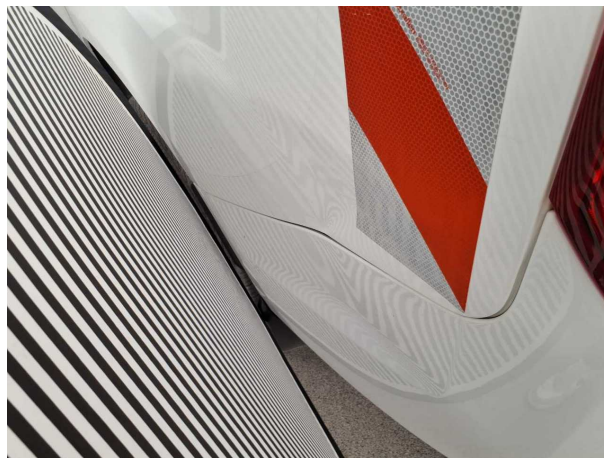
**Beschädigung 3:** Karosserie: Karosserie - beschädigt

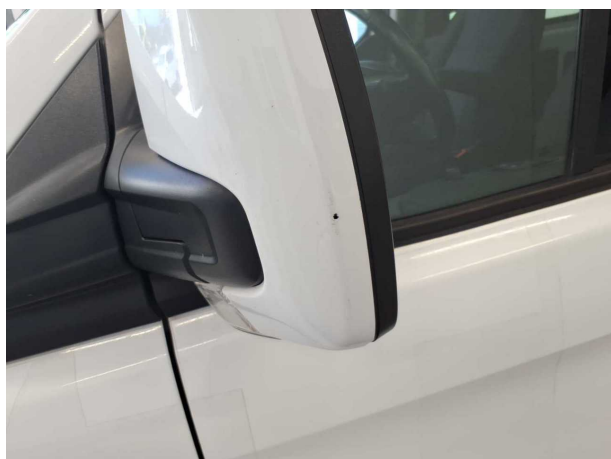
**Beschädigung 3:** Karosserie: Karosserie - beschädigt

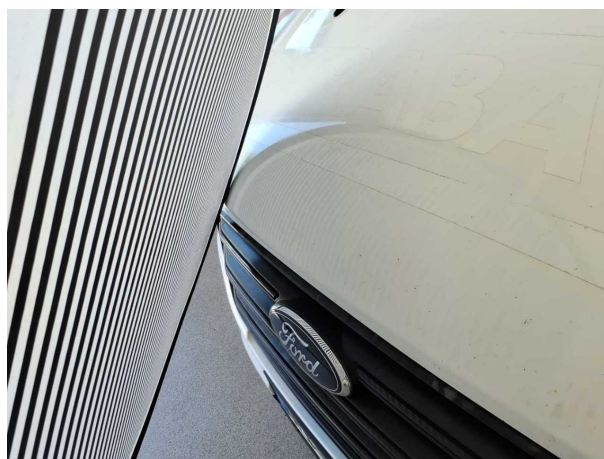
**Beschädigung 3:** Karosserie: Karosserie - beschädigt

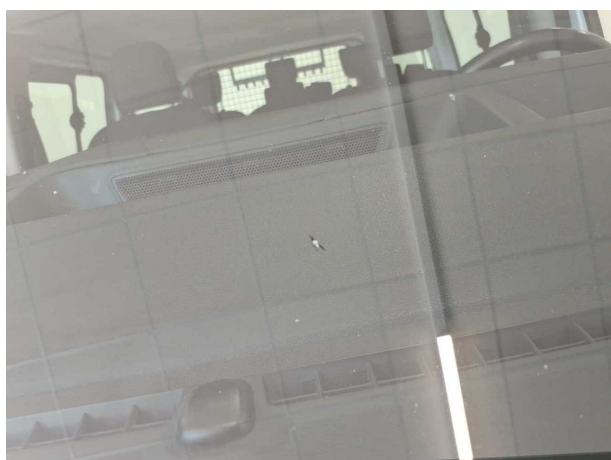
| Nr. | Bauteilgruppe | Beschreibung |
|---|---|---|
| 4 | Verglasung | Frontscheibe - Steinschlag - erneuern |

**Beschädigung 4:** Verglasung: Frontscheibe - Steinschlag - erneuern
