## Fahrzeuginformationen

| Modell | 218D | Kraftstoffart | Diesel |
| Version | Grand Tourer | Kilometerstand (km) | 202.367 |
| Fahrgestellnummer (FIN) | WBA6W910705V93898 | Erstzulassungsdatum | 21.11.2022 |

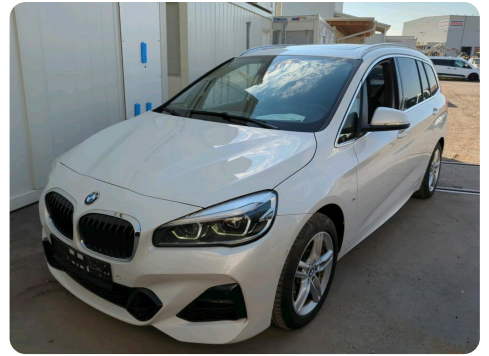
| Bauteil | Schadensart | Reparaturmethode |
|---|---|---|
| 1 Windschutzscheibe | Steinschlag | Ersetzen |
| 2 Stoßfänger vorne | Steinschlag | Lackieren |
| 3 Motorhaube | Steinschlag | Lackieren |
| 4 Tür hinten rechts | Deformiert | Instandsetzen + lackieren |
