**Mercedes-Benz C 200 d Kombi**  
**Auftragsnummer: 802.0067.354**

**FIN: W1K2052011G053784**  
**Kennzeichen: K-ST 623**

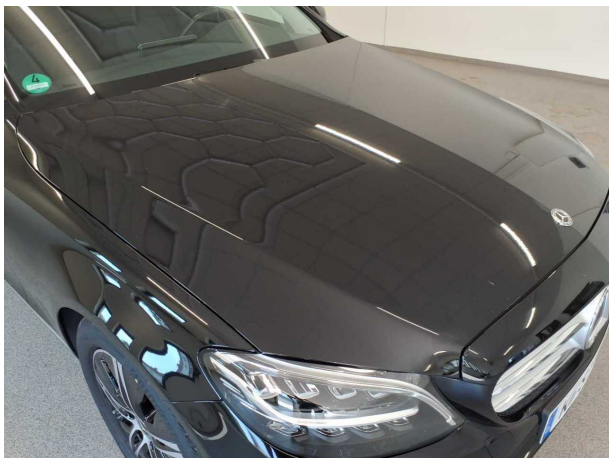
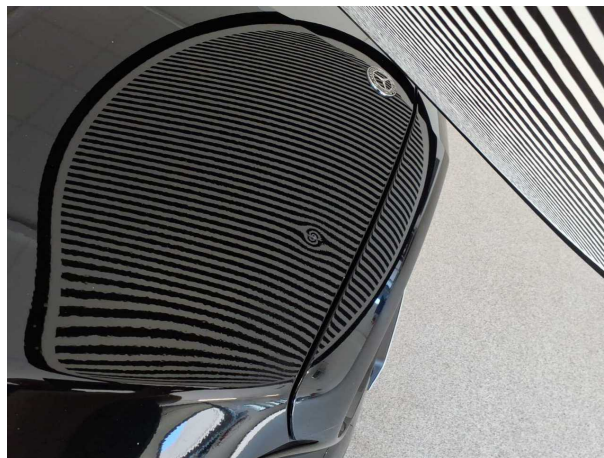
| Nr. | Bauteilgruppe | Beschreibung |
|---|---|---|
| 1 | Karosserie | Karosserie - beschädigt |

**Beschädigung 1:** Karosserie: Karosserie - beschädigt

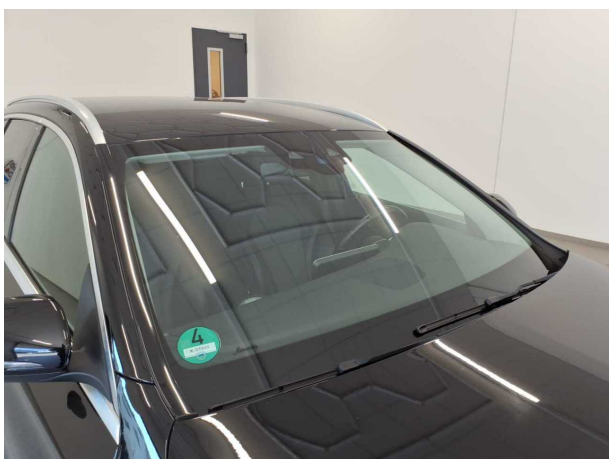
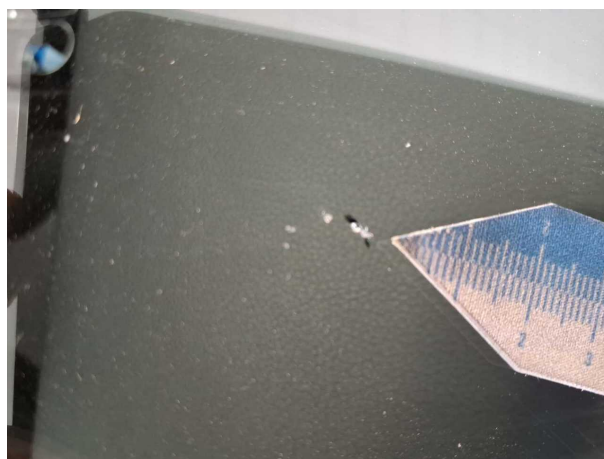
| Nr. | Bauteilgruppe | Beschreibung |
|---|---|---|
| 2 | Verglasung | Frontscheibe - gebrochen / gerissen - erneuern |

**Beschädigung 2:** Verglasung: Frontscheibe - gebrochen / gerissen - erneuern
