**Mercedes-Benz C 220 d Kombi**  
**Auftragsnummer: 570.0061.143**

**FIN: W1K2052141F984120**  
**Kennzeichen: HH-MP 1567**

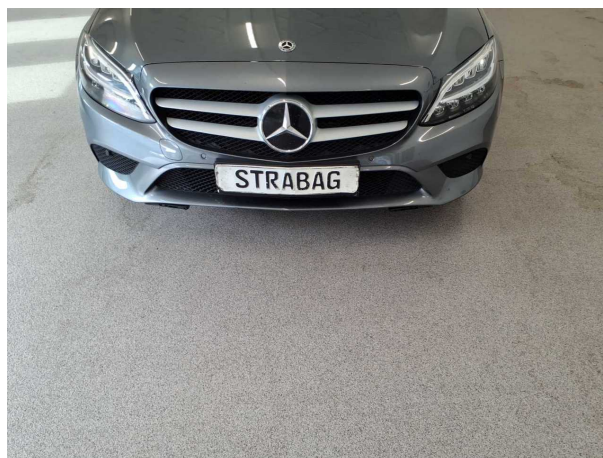
| Nr. | Bauteilgruppe | Beschreibung |
|---|---|---|
| 2 | Karosserie | Karosserie - beschädigt |

Beschädigung 2: Karosserie: Karosserie - beschädigt

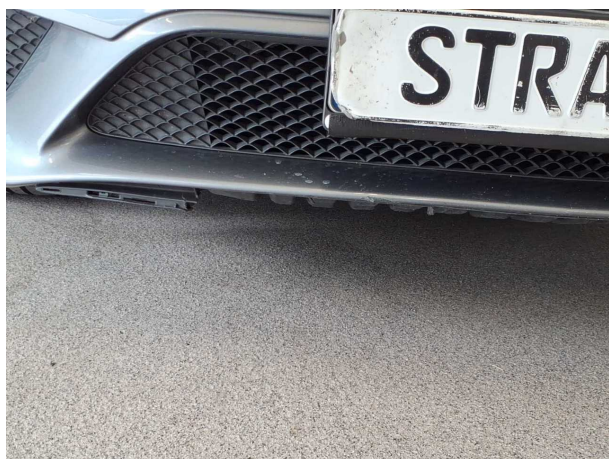
Beschädigung 2: Karosserie: Karosserie - beschädigt

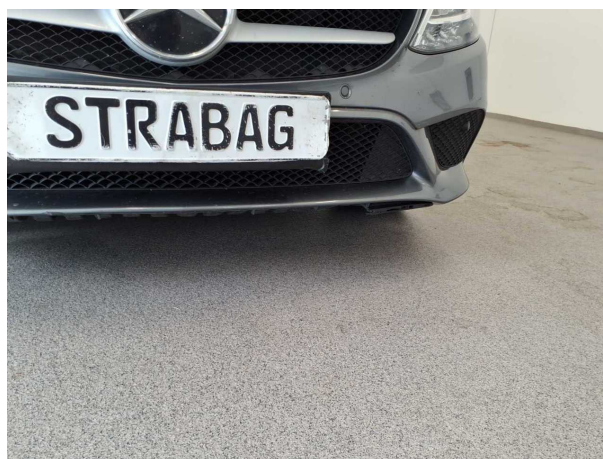
Beschädigung 2: Karosserie: Karosserie - beschädigt
