**Audi A6 Avant 45 Quattro**  
**Auftragsnummer: 802.0100.910**

**FIN: WAUZZZF2XNN012514**  
**Kennzeichen: K-LK 604**

**Protokollnummer 46829788**  
Besichtigungsdatum 03.08.2026  
Anlieferungsdatum 03.08.2026

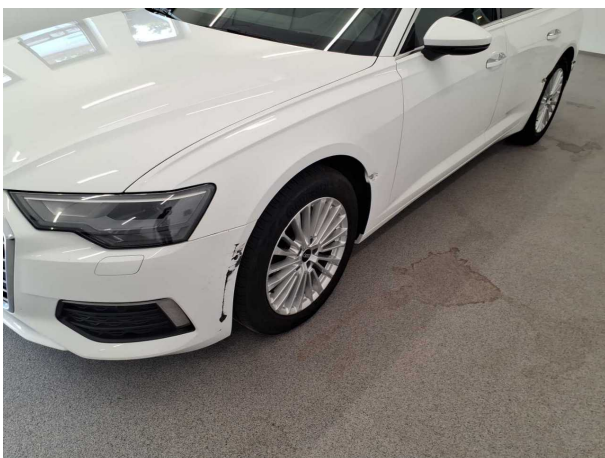
| Nr. Bauteilgruppe | Beschreibung |
|---|---|
| 1 Karosserie | Karosserie - beschädigt |

Beschädigung 1: Karosserie: Karosserie - beschädigt

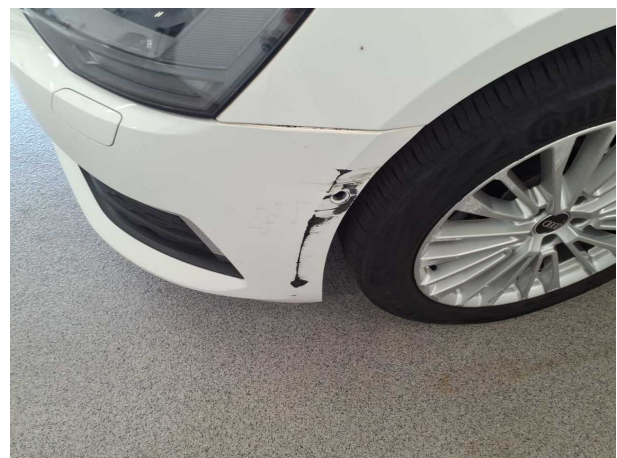
Beschädigung 1: Karosserie: Karosserie - beschädigt

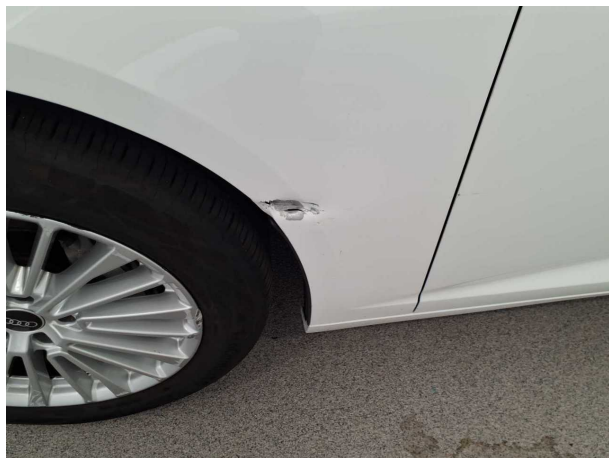
**Beschädigung 1:** Karosserie: Karosserie - beschädigt

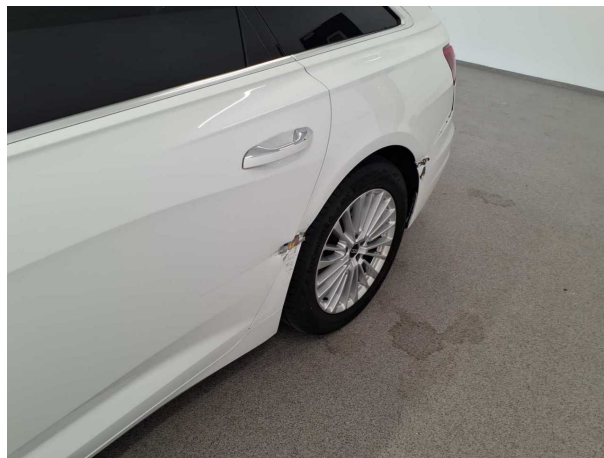
**Beschädigung 1:** Karosserie: Karosserie - beschädigt

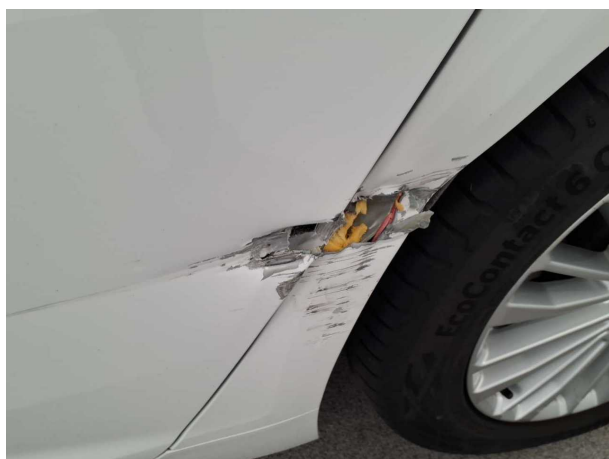
**Beschädigung 1:** Karosserie: Karosserie - beschädigt

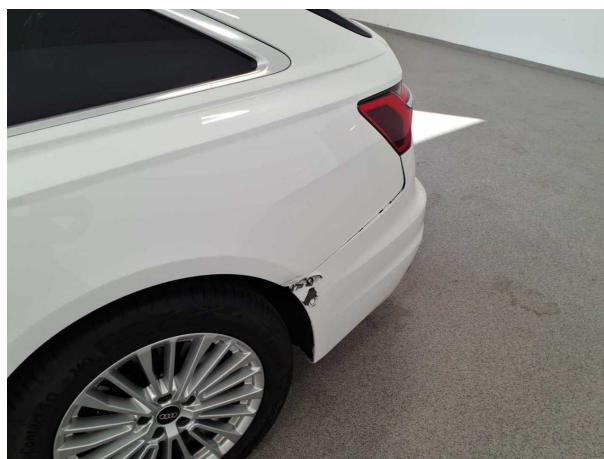
**Beschädigung 1:** Karosserie: Karosserie - beschädigt

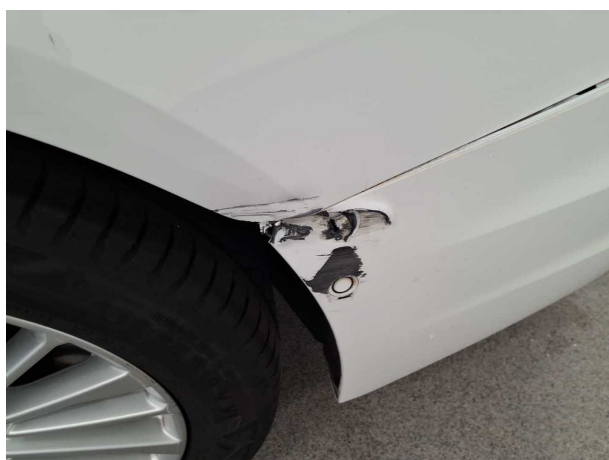
**Beschädigung 1:** Karosserie: Karosserie - beschädigt

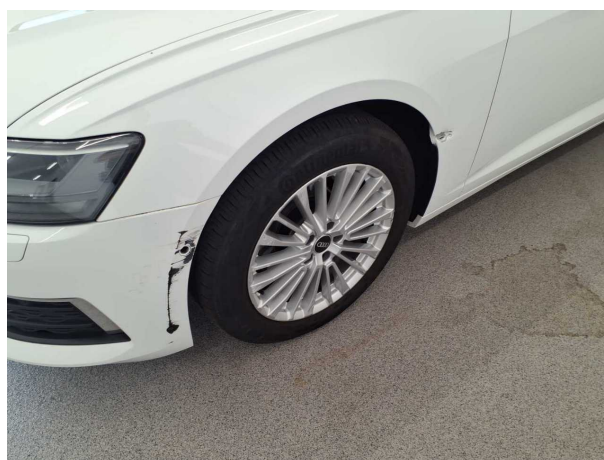
**Beschädigung 1:** Karosserie: Karosserie - beschädigt
