**DEKRA Slovensko s.r.o.**  
Panónska cesta 47  
851 04 Bratislava

## ZÁKLADNÉ ÚDAJE O OBHLIADKE

| Evidenčné číslo: | <b>BL782ZR</b> | VIN: | W1K2050151F992163 |
| Model vozidla: | Mercedes Benz C220d 4MATIC | Vyhotovenie: | P76 Standard |

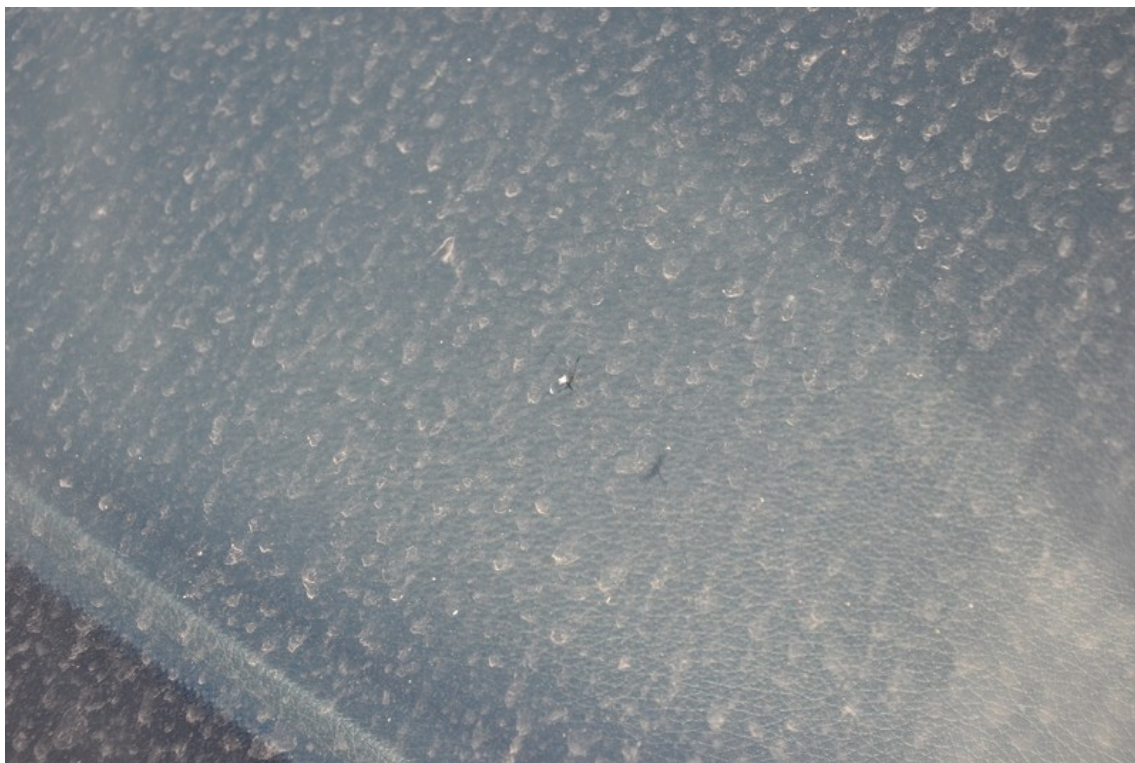
| P.č. | Poškodený diel |
|---|---|
| 1 | čelné sklo |

| Poškodenie od odletujúcich kameňov |

- 1** **čelné sklo - Poškodenie od odletujúcich kameňov**  
 Umiestnenie: Exteriér (vonkajší priestor)  
 Spôsob opravy: Vymeniť

| Vymeniť |

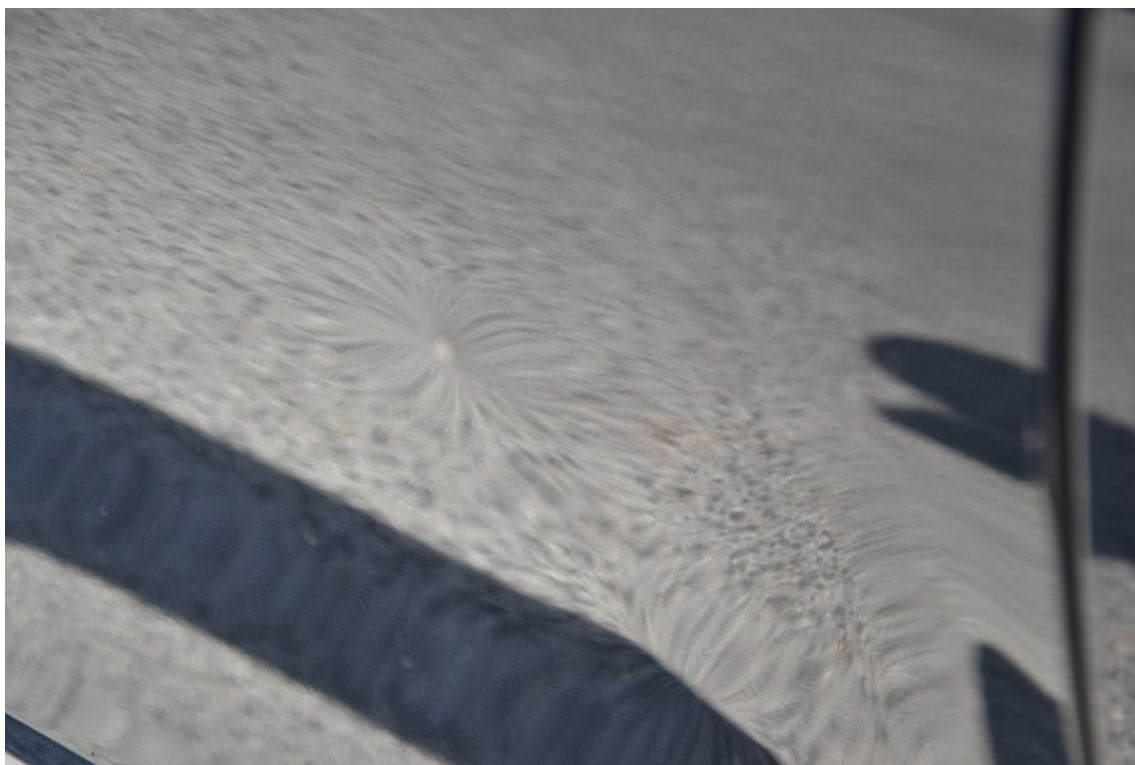
| P.č. | Poškodený diel |
|---|---|
| 2 | prvé predné dvere |

| Deformácia |

- 2** **prvé predné dvere - Deformácia**  
 Umiestnenie: Exteriér (vonkajší priestor)  
 Spôsob opravy: Opraviť

| Opraviť |

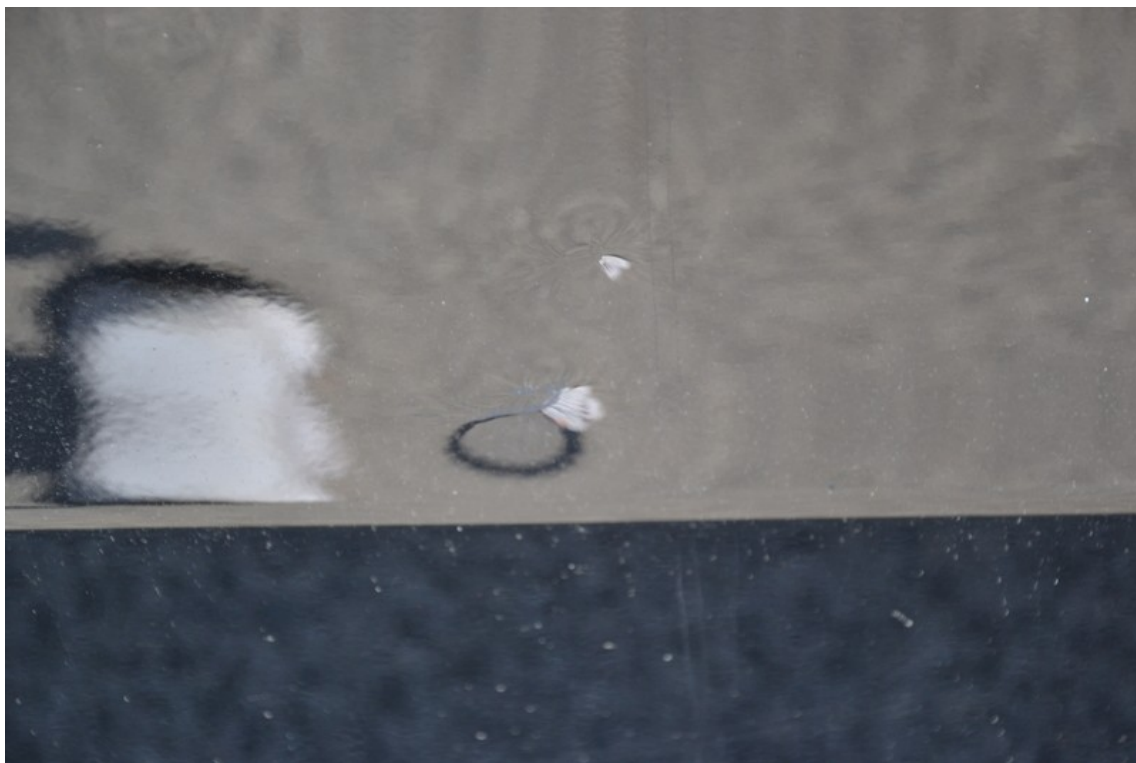
Vid' popis k poškodeniu č. 2
