## Expertise LKW

Vertragsnummer: 273.V308.462

FIN: 00043511510109846

Kennzeichen: FN-K 147

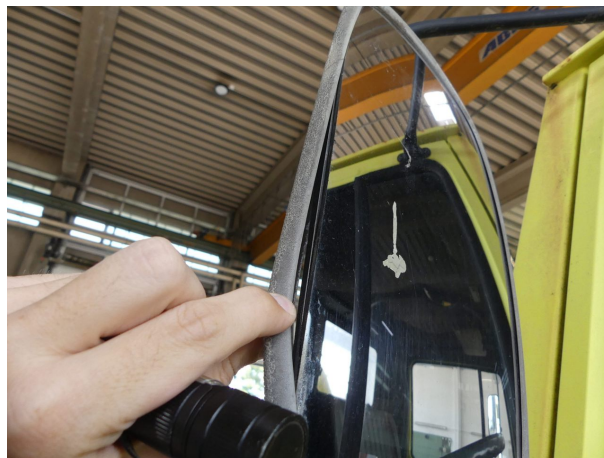
| Nr. Bauteilgruppe | Beschreibung |
|---|---|
| 1 Außenspiegel links | Außenspiegel - beschädigt - erneuern |

**Beschädigung 1:** Außenspiegel links: Außenspiegel - beschädigt - erneuern

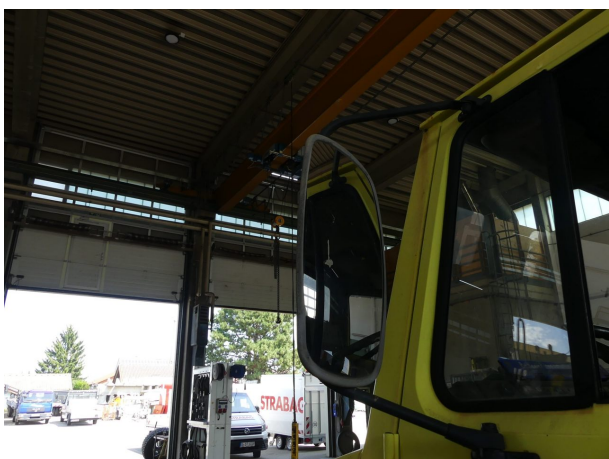
**Beschädigung 1:** Außenspiegel links: Außenspiegel - beschädigt - erneuern

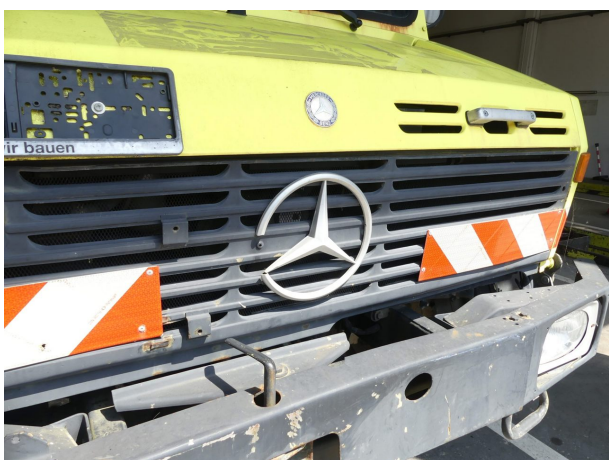
| Nr. Bauteilgruppe | Beschreibung |
|---|---|
| 2 Motorhaube | Emblem - gebrochen / gerissen - erneuern |

**Beschädigung 2:** Motorhaube: Emblem - gebrochen / gerissen - erneuern

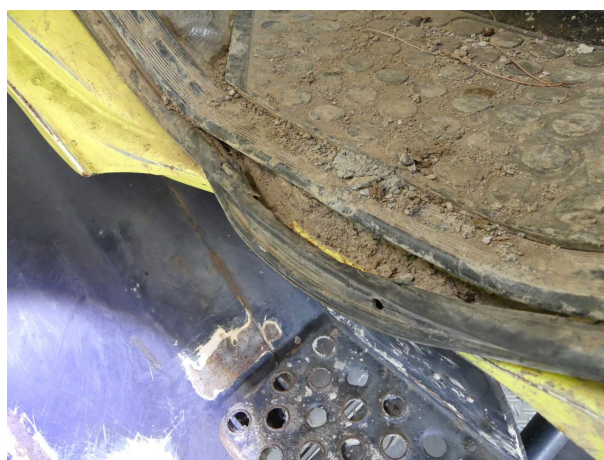
| Nr. Bauteilgruppe | Beschreibung |
|---|---|
| 3 Tür vorn links | Türdichtung - gebrochen / gerissen - erneuern |

**Beschädigung 3:** Tür vorn links: Türdichtung - gebrochen / gerissen - erneuern

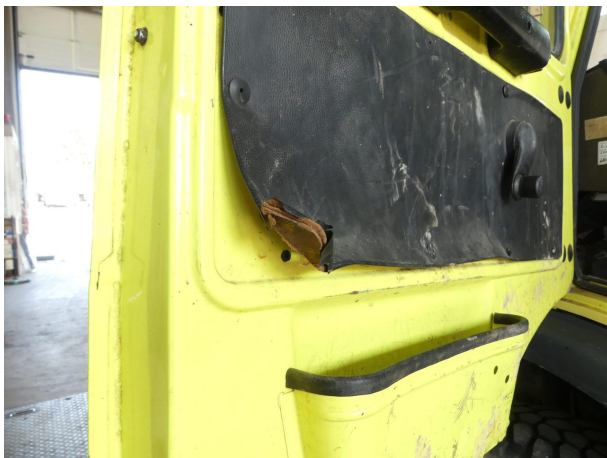
| Nr. Bauteilgruppe | Beschreibung |
|---|---|
| 4 Tür vorn links | Tür (Korrosion und Verkleidung löse) - instandsetzen |

**Beschädigung 4:** Tür vorn links: Tür (Korrosion und Verkleidung löse) - instandsetzen

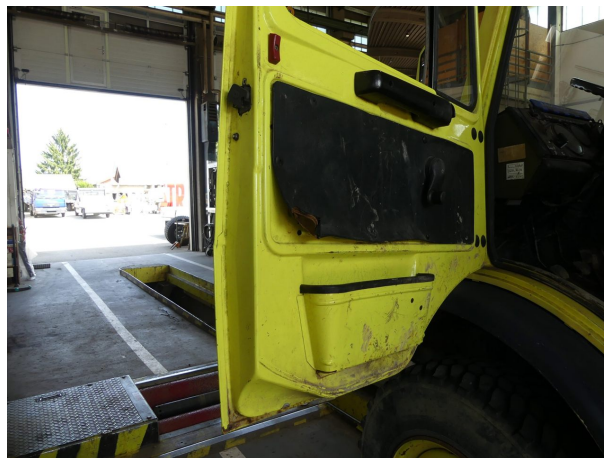
**Beschädigung 4:** Tür vorn links: Tür (Korrosion und Verkleidung löse) - instandsetzen

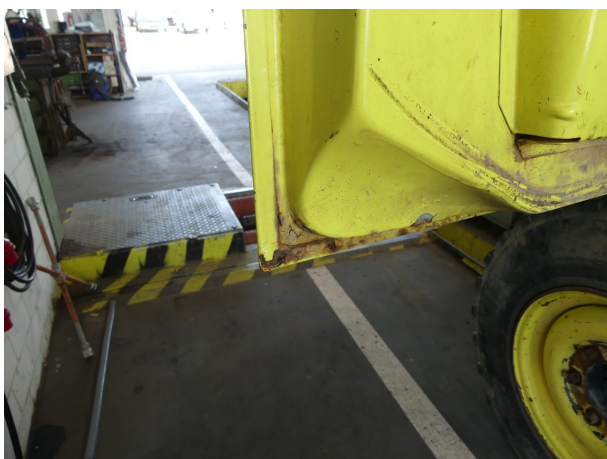
**Beschädigung 4:** Tür vorn links: Tür (Korrosion und Verkleidung löse) - instandsetzen

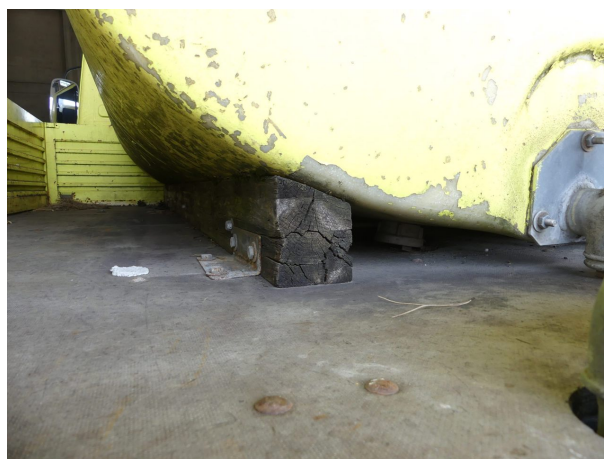
| Nr. Bauteilgruppe | Beschreibung |
|---|---|
| 5 Aufbau | Aufbau (Tank Fixierung) - porös / rissig - erneuern |

**Beschädigung 5:** Aufbau: Aufbau (Tank Fixierung) - porös / rissig - erneuern

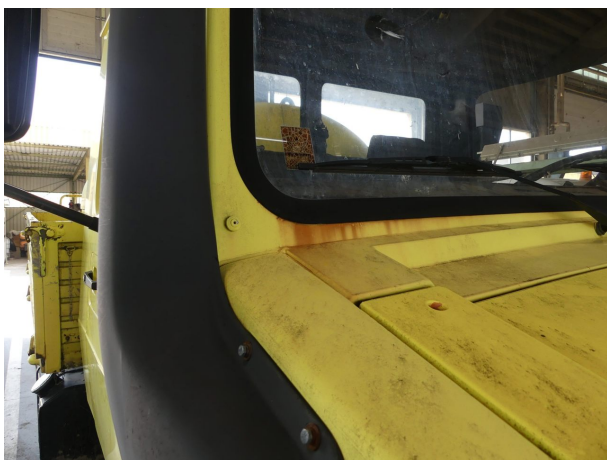
| Nr. Bauteilgruppe | Beschreibung |
|---|---|
| 7 Fahrerhaus | Fahrerhaus (Fensterrahmen) - Korrosion - instandsetzen und lackieren |

**Beschädigung 7:** Fahrerhaus: Fahrerhaus (Fensterrahmen) - Korrosion - instandsetzen und lackieren

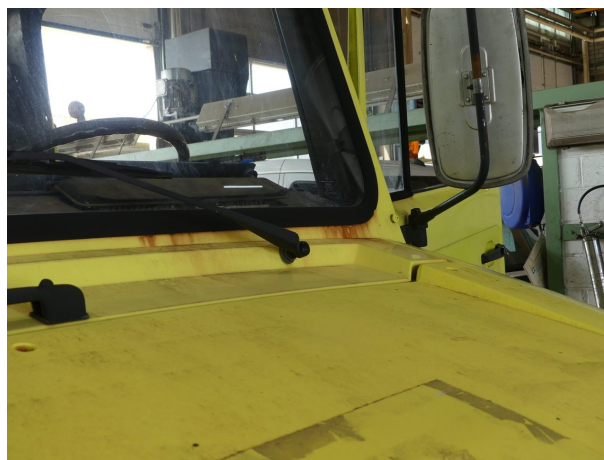
**Beschädigung 7:** Fahrerhaus: Fahrerhaus (Fensterrahmen) - Korrosion - instandsetzen und lackieren

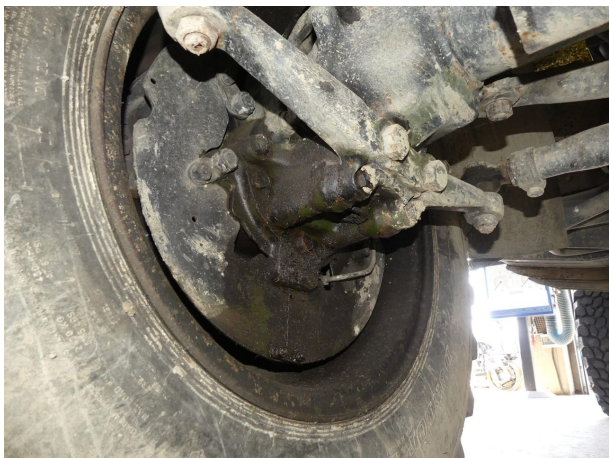
| Nr. Bauteilgruppe | Beschreibung |
|---|---|
| 8 Vorderachse | Radnabe rechts (Untersetzung) - undicht - instandsetzen |

**Beschädigung 8:** Vorderachse: Radnabe rechts (Untersetzung) - undicht - instandsetzen

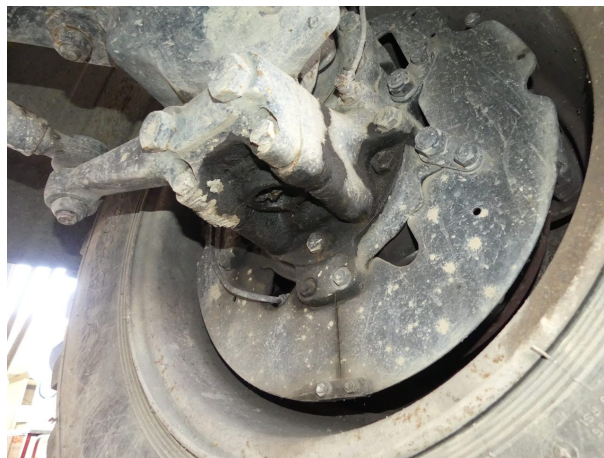
| Nr. Bauteilgruppe | Beschreibung |
|---|---|
| 9 Vorderachse | Radnabe links - undicht - instandsetzen |

**Beschädigung 9:** Vorderachse: Radnabe links - undicht - instandsetzen

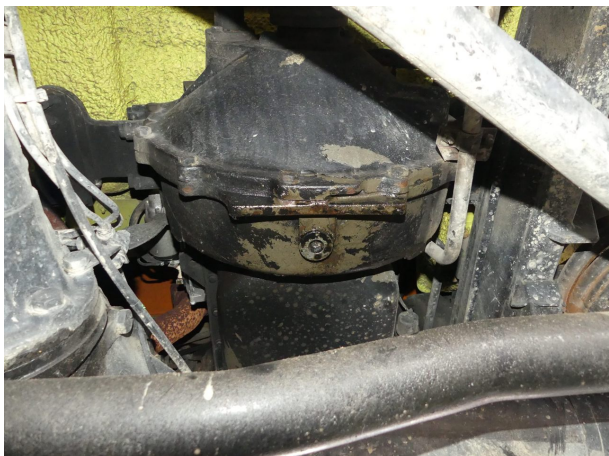
| Nr. Bauteilgruppe | Beschreibung |
|---|---|
| 10 Hinterachse | Differential - undicht - befunden ggf. instandsetzen |

**Beschädigung 10:** Hinterachse: Differential - undicht - befunden ggf. instandsetzen

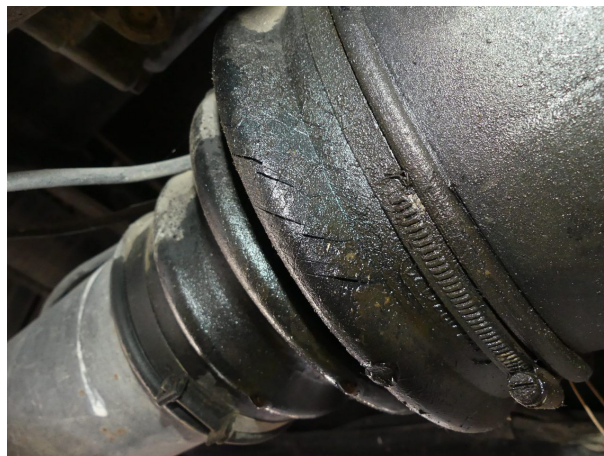
| Nr. Bauteilgruppe | Beschreibung |
|---|---|
| 11 Getriebe | Getriebe - undicht - befunden ggf. instandsetzen |

**Beschädigung 11:** Getriebe: Getriebe - undicht - befunden ggf. instandsetzen

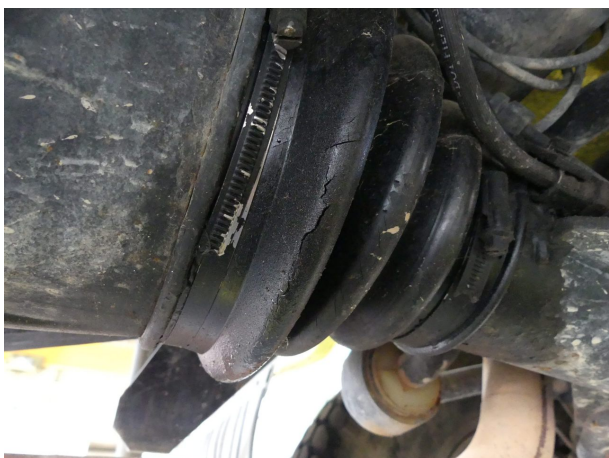
**Beschädigung 11:** Getriebe: Getriebe - undicht - befunden ggf. instandsetzen

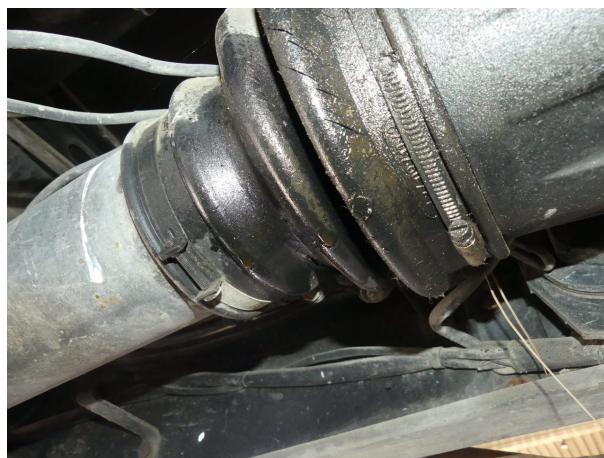
**Beschädigung 11:** Getriebe: Getriebe - undicht - befunden ggf. instandsetzen

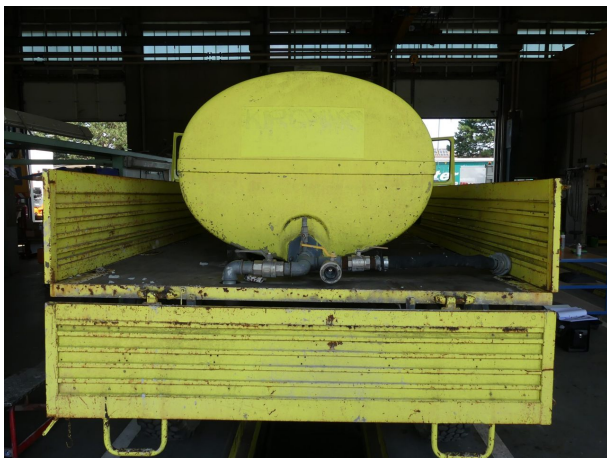
| Nr. Bauteilgruppe | Beschreibung |
|---|---|
| 12 Aufbau | Aufbau (Wasserpumpe) - fehlt - erneuern |

**Beschädigung 12:** Aufbau: Aufbau (Wasserpumpe) - fehlt - erneuern

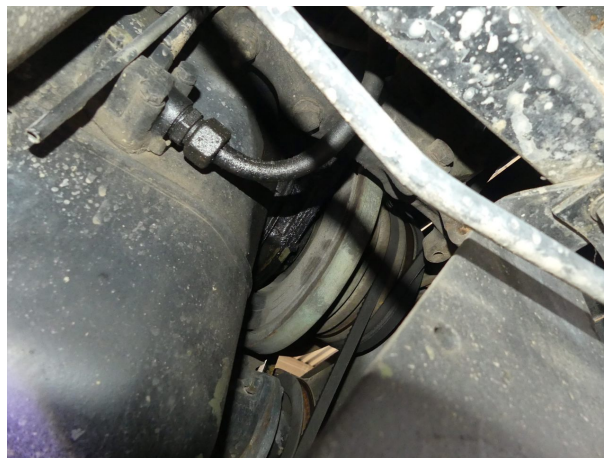
| Nr. Bauteilgruppe | Beschreibung |
|---|---|
| 13 Motor | Motor - undicht - befunden ggf. instandsetzen |

**Beschädigung 13:** Motor: Motor - undicht - befunden ggf. instandsetzen

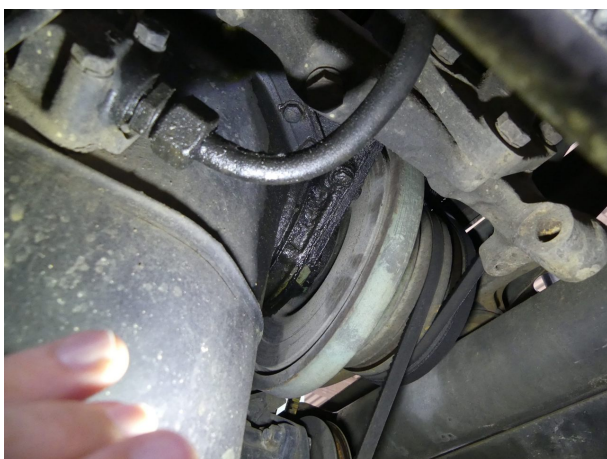
**Beschädigung 13:** Motor: Motor - undicht - befunden ggf. instandsetzen

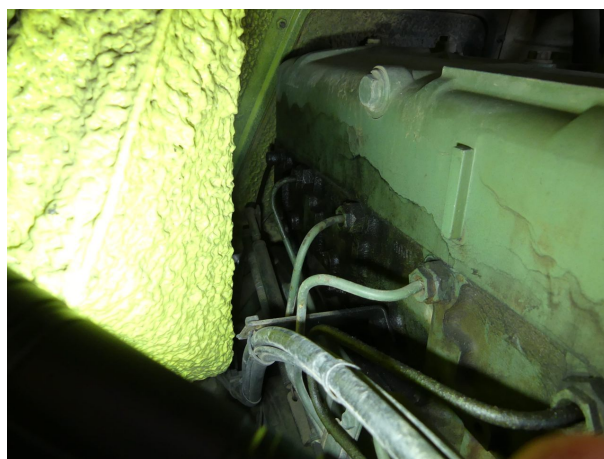
**Beschädigung 13:** Motor: Motor - undicht - befunden ggf. instandsetzen

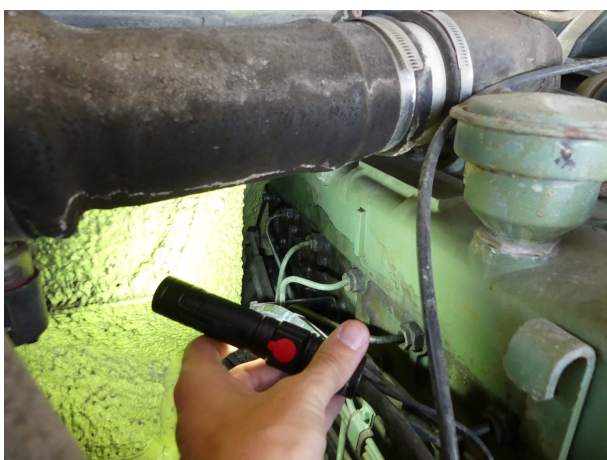
**Beschädigung 13:** Motor: Motor - undicht - befunden ggf. instandsetzen

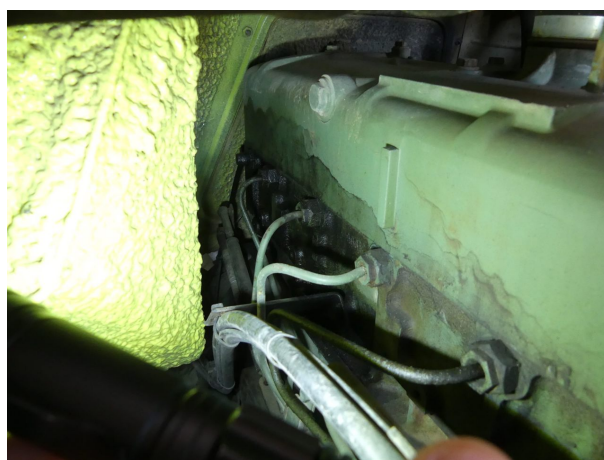
**Beschädigung 13:** Motor: Motor - undicht - befunden ggf. instandsetzen

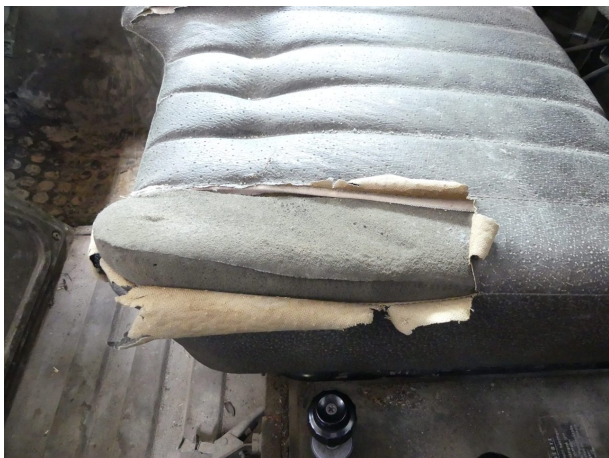
| Nr. Bauteilgruppe | Beschreibung |
|---|---|
| 14 Sitz vorn | Sitz links (und rechts) - verschlissen - erneuern |

**Beschädigung 14:** Sitz vorn: Sitz links (und rechts) -  
verschlissen - erneuern

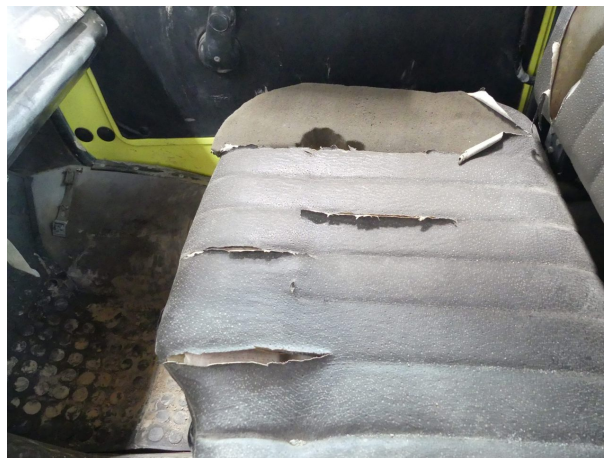
**Beschädigung 14:** Sitz vorn: Sitz links (und rechts) -  
verschlissen - erneuern

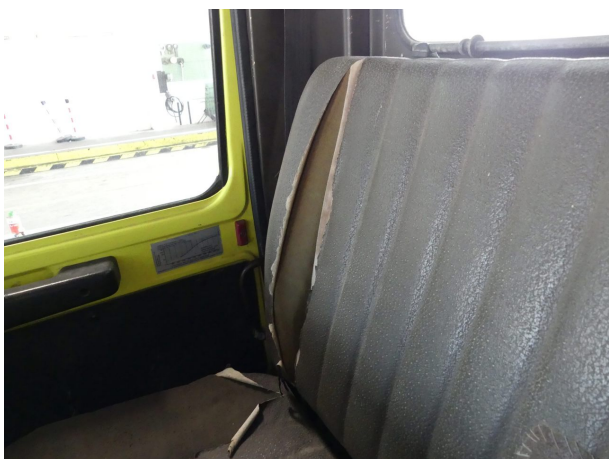
**Beschädigung 14:** Sitz vorn: Sitz links (und rechts) -  
verschlissen - erneuern

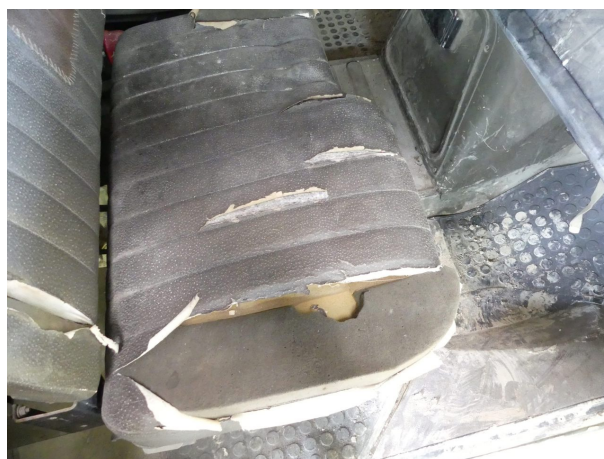
**Beschädigung 14:** Sitz vorn: Sitz links (und rechts) -  
verschlissen - erneuern

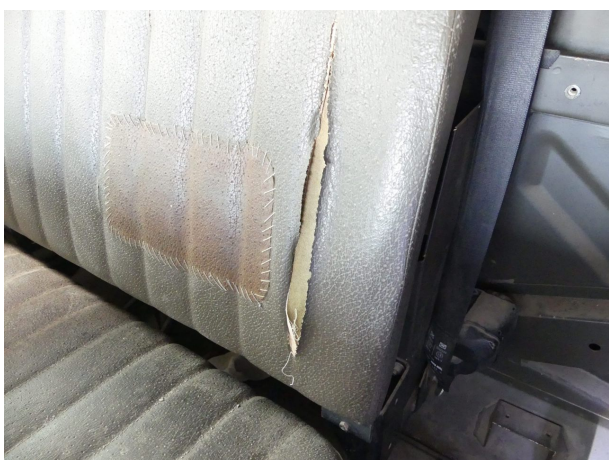
**Beschädigung 14:** Sitz vorn: Sitz links (und rechts) -  
verschlissen - erneuern

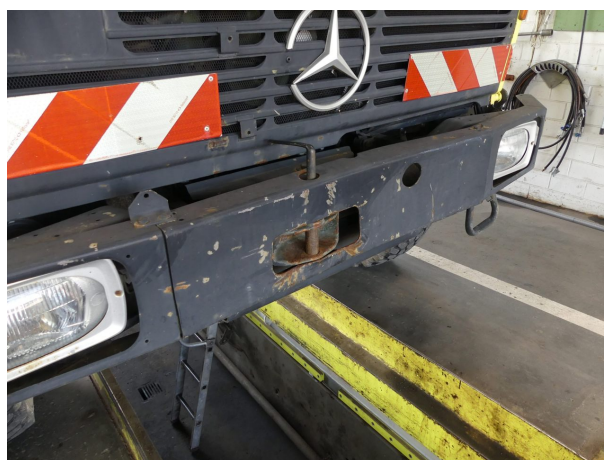
| Nr. Bauteilgruppe | Beschreibung |
|---|---|
| 1 Stossfänger vorn | Stossfänger vorn - verformt |

**Gebrauchsspur 1:** Stossfänger vorn: Stossfänger vorn -  
verformt

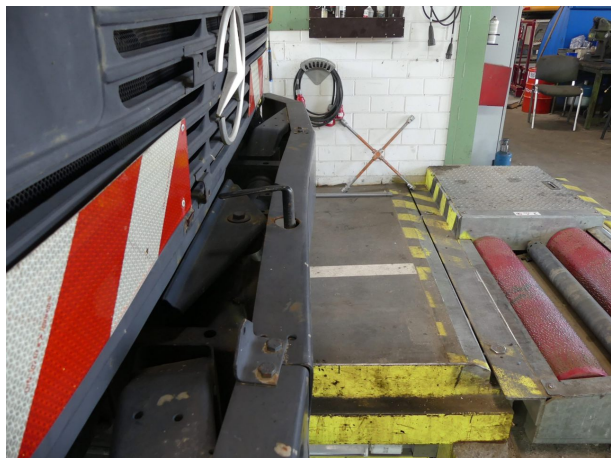
**Gebrauchsspur 1:** Stossfänger vorn: Stossfänger vorn - verformt

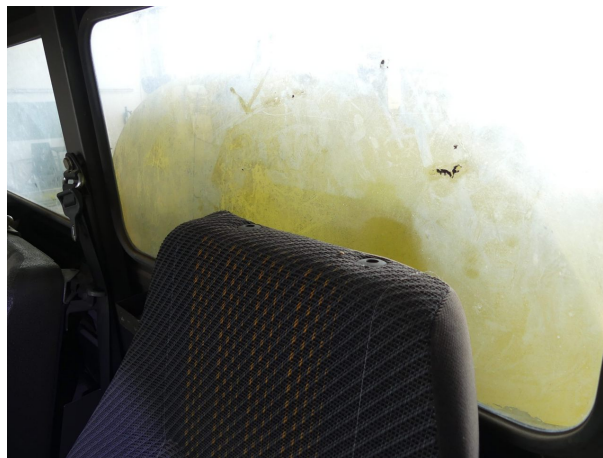
Sitz vorn - Kopfstütze Sitz links

**Fehlteil 1:** Sitz vorn: Kopfstütze Sitz links - fehlt - erneuern
