## Expertise LKW

Vertragsnummer: 273.6652.860

FIN: WDB9320031L174649

Kennzeichen: KÜN-ST 34

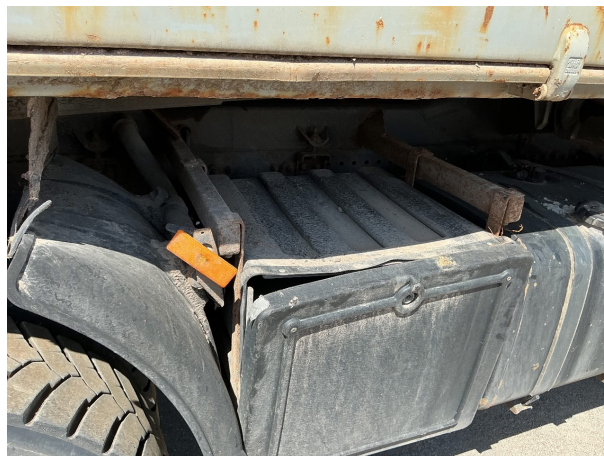
| Nr. | Bauteilgruppe | Beschreibung |
|---|---|---|
| 2 | Ausrüstung | Staufach - beschädigt - erneuern |

**Beschädigung 2:** Ausrüstung: Staufach - beschädigt - erneuern

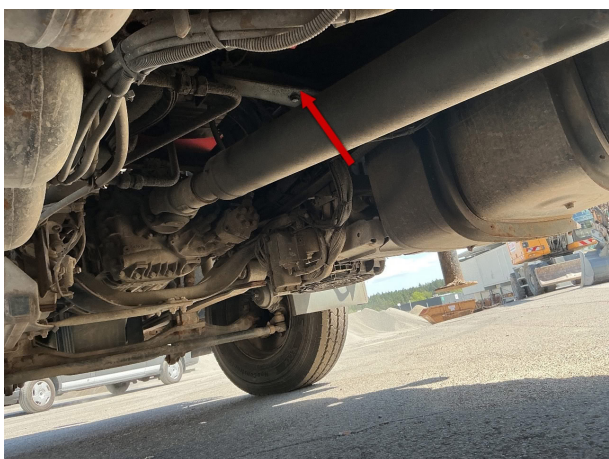
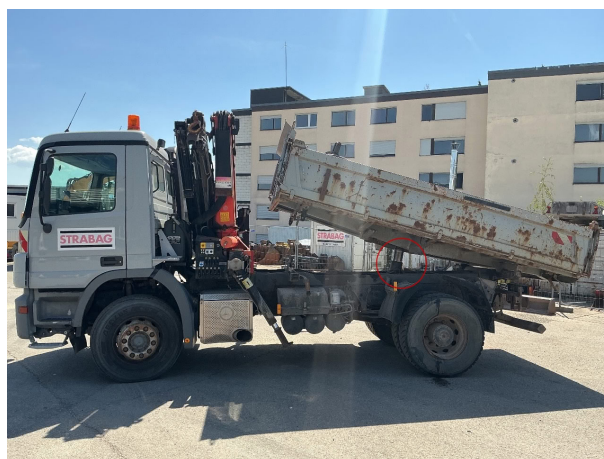
| Nr. | Bauteilgruppe | Beschreibung |
|---|---|---|
| 4 | Dreiseitenkipper | Presse - undicht - befunden ggf. instandsetzen |

**Beschädigung 4:** Dreiseitenkipper: Presse - undicht - befunden ggf. instandsetzen

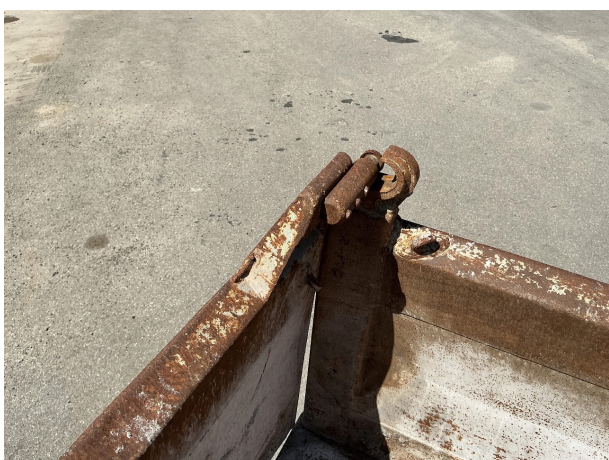
| Nr. | Bauteilgruppe | Beschreibung |
|---|---|---|
| 6 | Dreiseitenkipper | Bordwand hinten - verformt - erneuern |

**Beschädigung 6:** Dreiseitenkipper: Bordwand hinten - verformt - erneuern

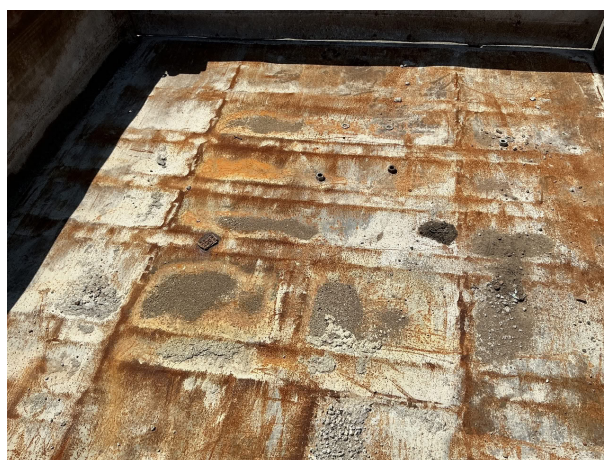
| Nr. | Bauteilgruppe | Beschreibung |
|---|---|---|
| 7 | Dreiseitenkipper | Kipperboden - verschlissen - instandsetzen |

**Beschädigung 7:** Dreiseitenkipper: Kipperboden - verschlissen - instandsetzen
