## Expertise LKW

Vertragsnummer: 639.0096.954

FIN: WMAN18ZZ5LY404875

Kennzeichen: ABG-BN 30

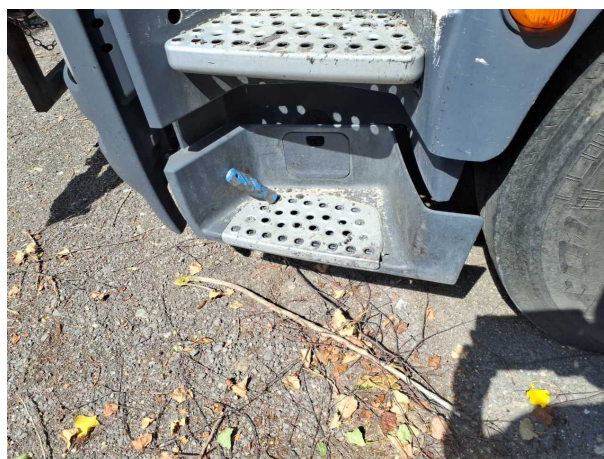
| Nr. | Bauteilgruppe | Beschreibung |
|---|---|---|
| 1 | Anbauteil links | Einstieg unten - gebrochen / gerissen - erneuern |

**Beschädigung 1:** Anbauteil links: Einstieg unten - gebrochen / gerissen - erneuern

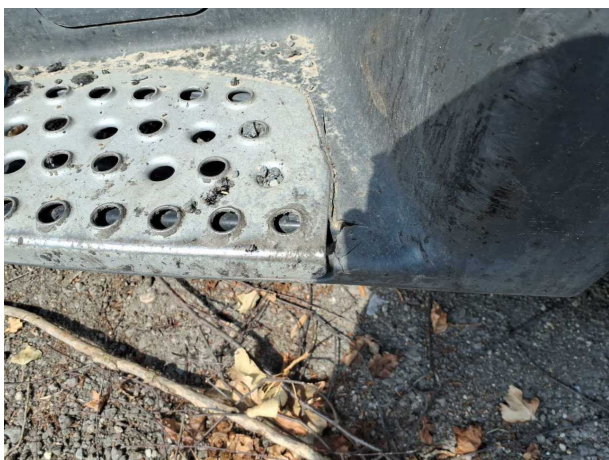
**Beschädigung 1:** Anbauteil links: Einstieg unten - gebrochen / gerissen - erneuern

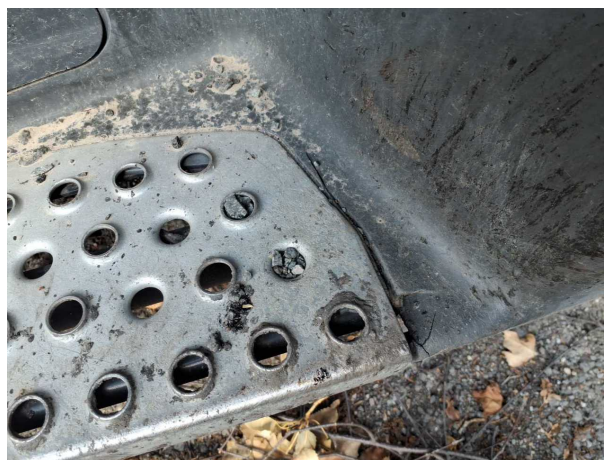
**Beschädigung 1:** Anbauteil links: Einstieg unten - gebrochen / gerissen - erneuern

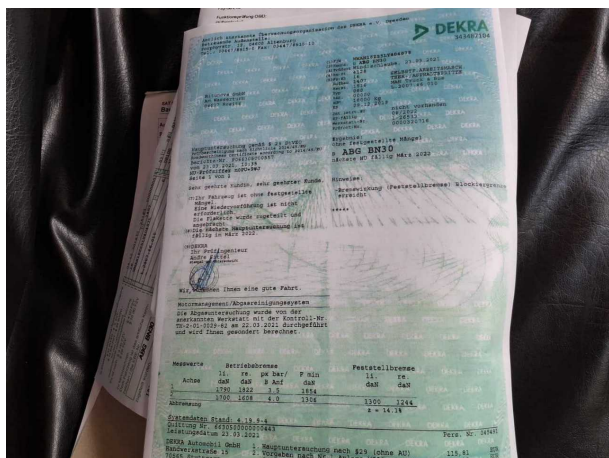
| Nr. | Bauteilgruppe | Beschreibung |
|---|---|---|
| 2 | Sonstiges | Hauptuntersuchung (HU+ mit SP) - fällig - durchführen |

**Beschädigung 2:** Sonstiges: Hauptuntersuchung (HU+ mit SP)  
- fällig - durchführen

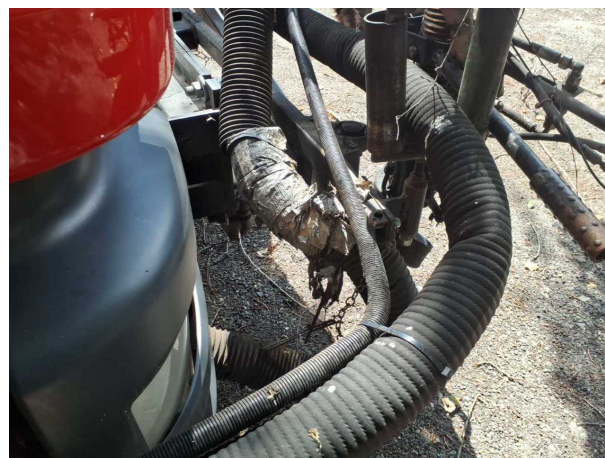
| Nr. | Bauteilgruppe | Beschreibung |
|---|---|---|
| 3 | Anbauteil rechts | Anbauteil (Frontarbeitsarm Schtzhülle) - beschädigt - erneuern |

**Beschädigung 3:** Anbauteil rechts: Anbauteil (Frontarbeitsarm Schtzhülle) - beschädigt - erneuern

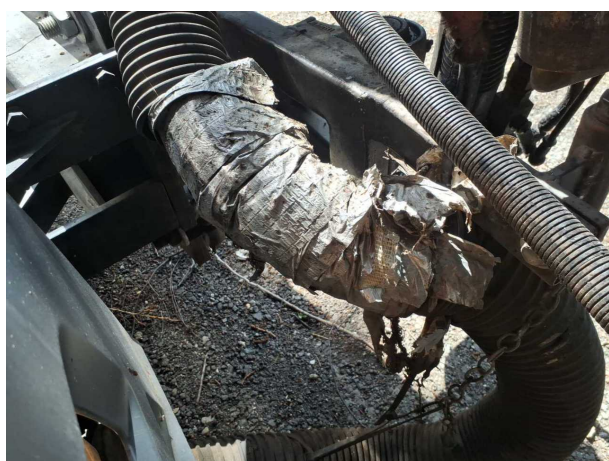
**Beschädigung 3:** Anbauteil rechts: Anbauteil (Frontarbeitsarm Schtzhülle) - beschädigt - erneuern

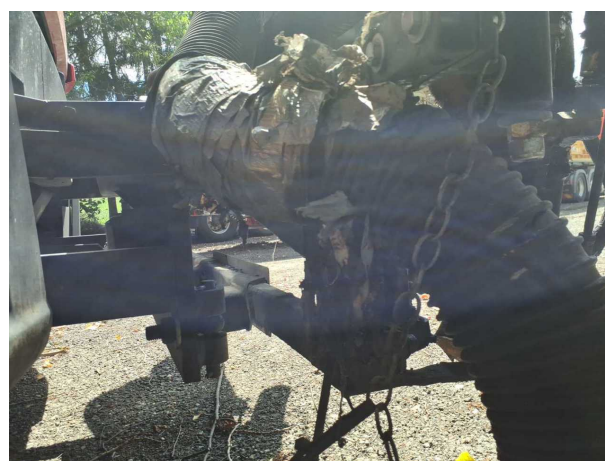
**Beschädigung 3:** Anbauteil rechts: Anbauteil (Frontarbeitsarm Schtzhülle) - beschädigt - erneuern

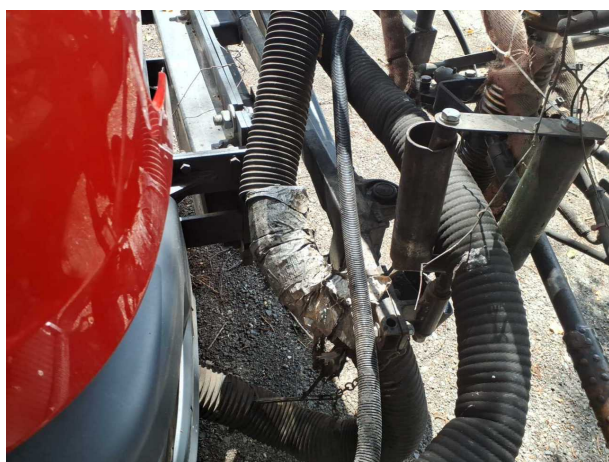
**Beschädigung 3:** Anbauteil rechts: Anbauteil (Frontarbeitsarm Schtzhülle) - beschädigt - erneuern

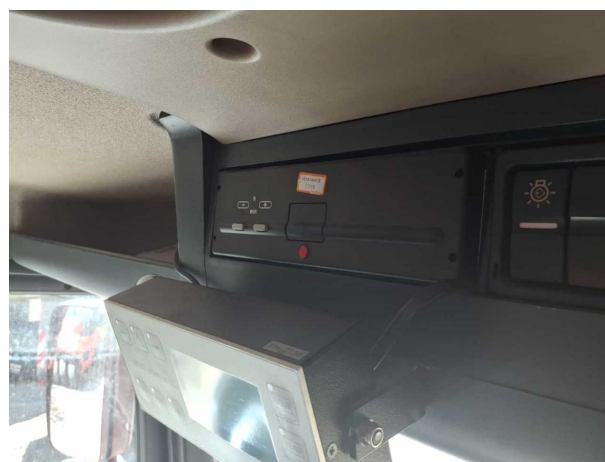
| Nr. | Bauteilgruppe | Beschreibung |
|---|---|---|
| 4 | elektrisches System | EG Kontrollgerät - unzulässig - erneuern |

**Beschädigung 4:** elektrisches System: EG Kontrollgerät - unzulässig - erneuern

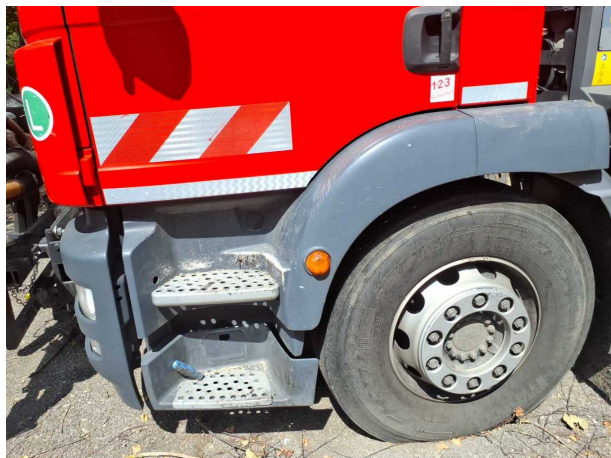
| Nr. | Bauteilgruppe | Beschreibung |
|---|---|---|
| 1 | Anbauteil links | Einstieg oben - Kratzer |

**Gebrauchsspur 1:** Anbauteil links: Einstieg oben - Kratzer

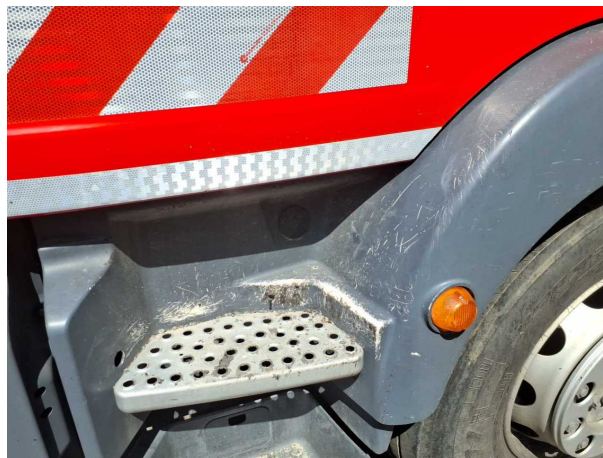
**Gebrauchsspur 1:** Anbauteil links: Einstieg oben - Kratzer
