## Expertise LKW

Vertragsnummer: 802.0007.854

FIN: WMM000000G0060155

Kennzeichen: S-ST 377

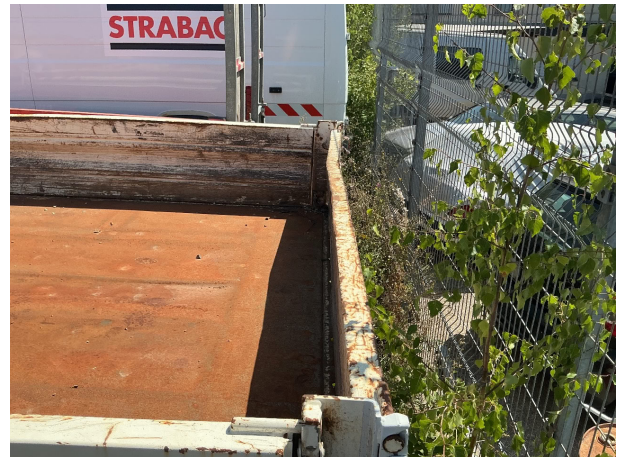
| Nr. | Bauteilgruppe | Beschreibung |
|---|---|---|
| 2 | Heckklappe/-tür | Heckklappe - verformt - instandsetzen |

**Beschädigung 2:** Heckklappe/-tür: Heckklappe - verformt - instandsetzen

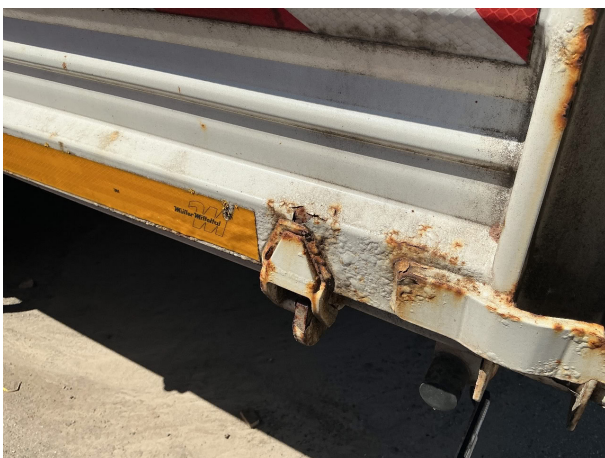
| Nr. | Bauteilgruppe | Beschreibung |
|---|---|---|
| 5 | Seitenwand rechts | Seitenwand - verformt - instandsetzen und lackieren |

**Beschädigung 5:** Seitenwand rechts: Seitenwand - verformt - instandsetzen und lackieren

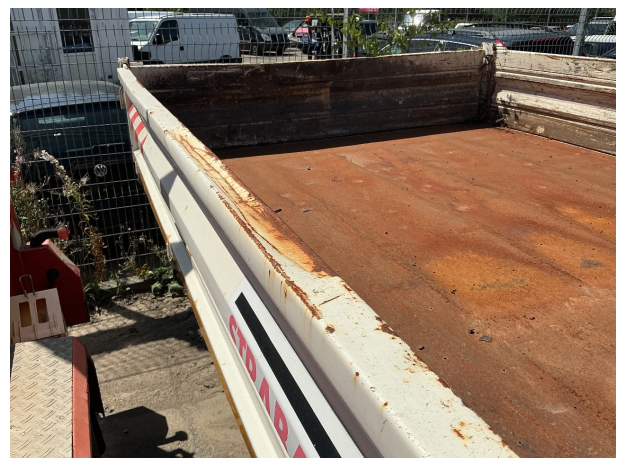
**Beschädigung 5:** Seitenwand rechts: Seitenwand - verformt - instandsetzen und lackieren

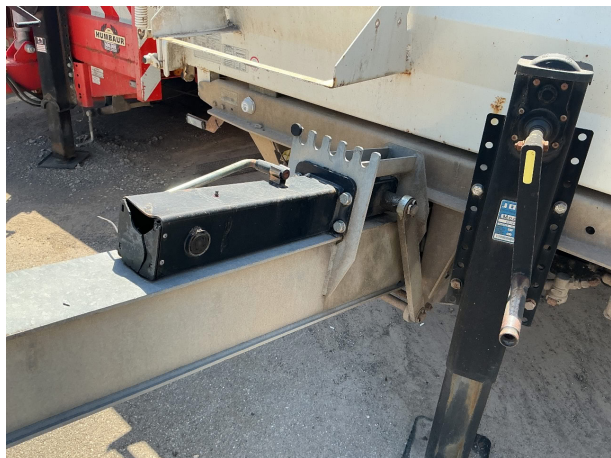
| Nr. | Bauteilgruppe | Beschreibung |
|---|---|---|
| 6 | Rahmen | Rahmen (Deichsel) - Spiel - instandsetzen |

**Beschädigung 6:** Rahmen: Rahmen (Deichsel) - Spiel - instandsetzen
