**Expertise LKW**  
**Vertragsnummer: 802.0068.260**

**FIN: WDB4052211V220764**  
**Kennzeichen: FRG-SB 44**

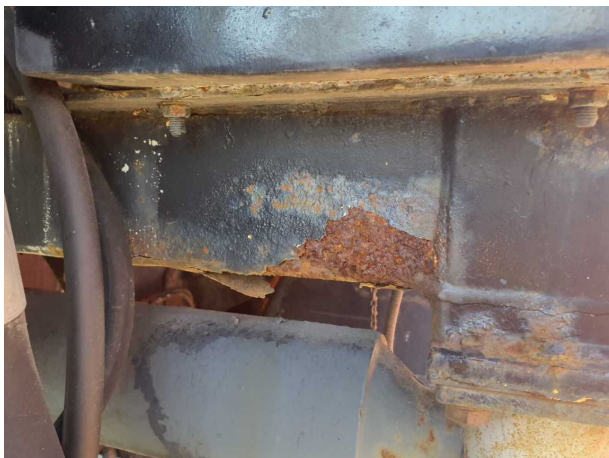
**Beschädigung 2:** Rahmen: Rahmen - Korrosion -  
instandsetzen
