**DEKRA Slovensko s.r.o.**  
Panónska cesta 47  
851 04 Bratislava

## ZÁKLADNÉ ÚDAJE O OBHLIADKE

| Evidenčné číslo: | <b>BL711KY</b> | VIN: | WV1ZZZ2KZGX059592 |
| Model vozidla: | Volkswagen Caddy | Vyhotovenie: | 4 Kombi MAXI |

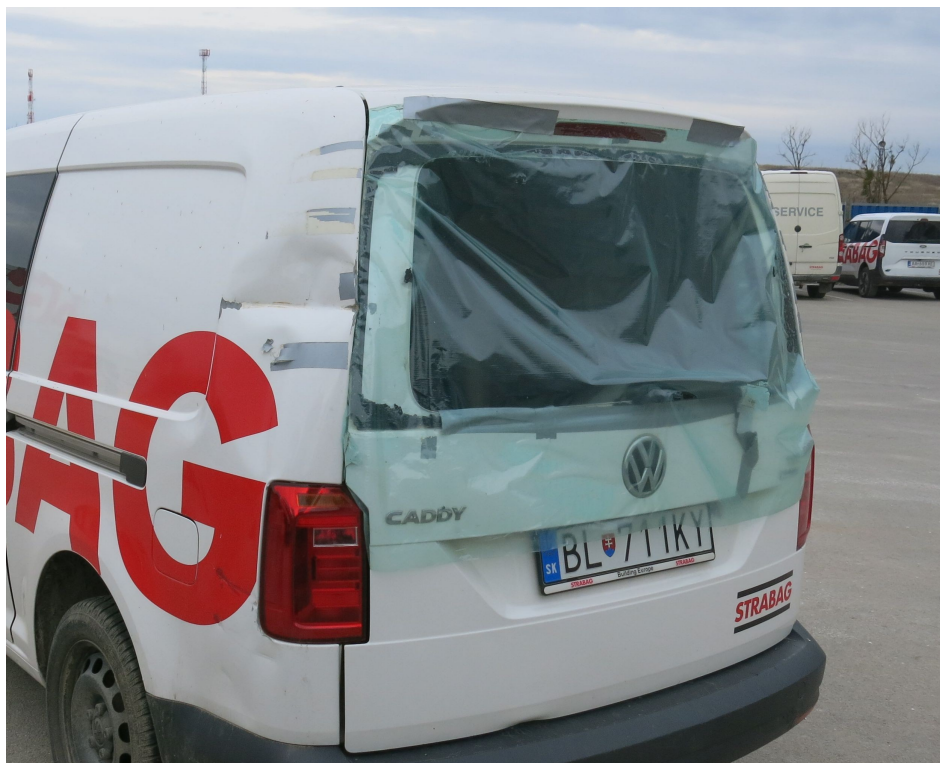
| P.č. | Poškodený diel | Druh poškodenia | Spôsob opravy |
|---|---|---|---|
| 1 | Kapota Z - piate dvere | Po DN | Vymeniť |

### 1 Kapota Z - piate dvere - Po DN

Exteriér (vonkajší priestor)  
Vymeniť

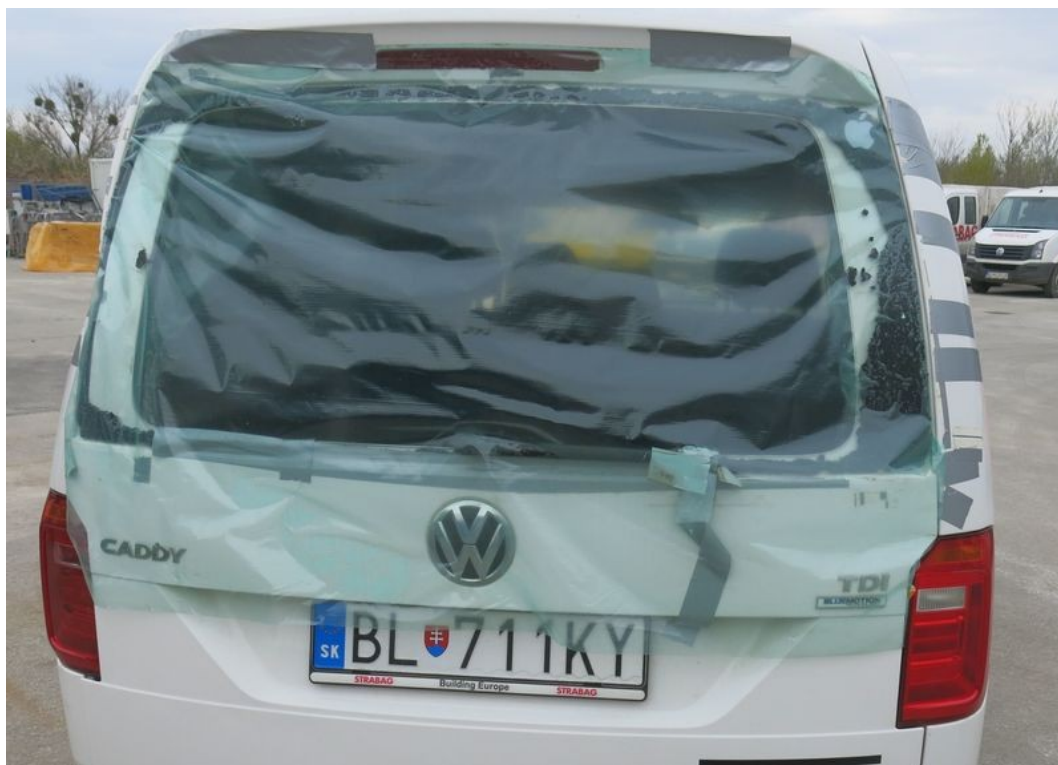
| P.č. | Poškodený diel | Druh poškodenia | Spôsob opravy |
|---|---|---|---|
| 2 | sklo piatych dverí | Po DN | Vymeniť |

### 2 sklo piatych dverí - Po DN

Exteriér (vonkajší priestor)  
Vymeniť

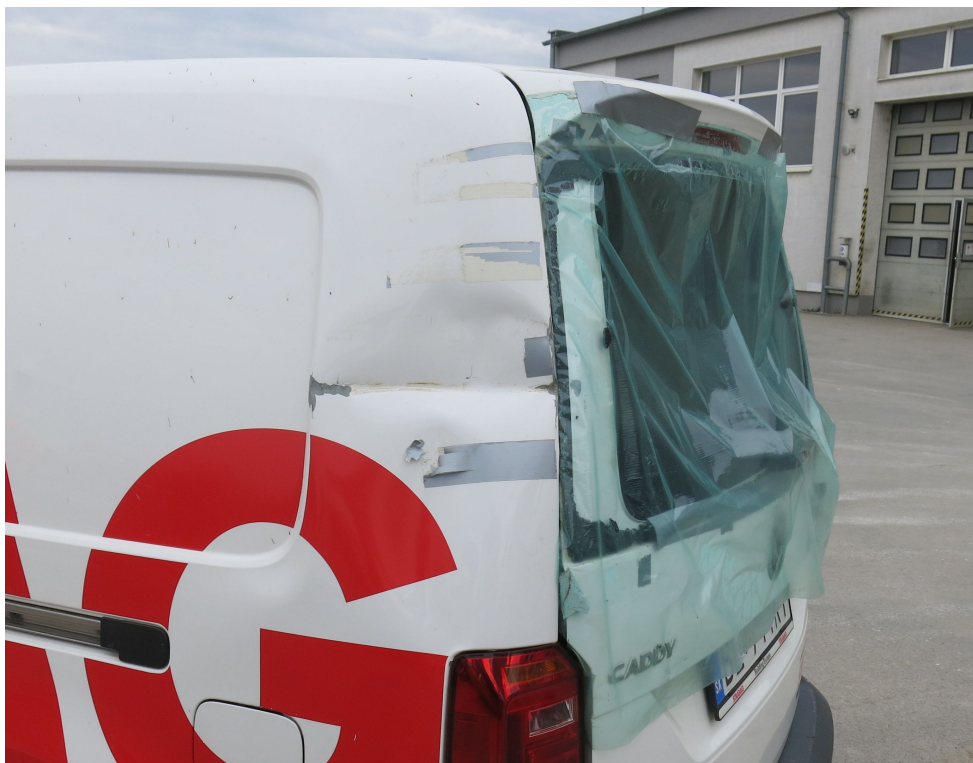
| P.č. | Poškodený diel | Druh poškodenia | Spôsob opravy |
|---|---|---|---|
| 3 | bočný diel L | Po DN | Vymeniť |

**3 bočný diel L - Po DN**  
Umiestnenie:  
Spôsob opravy:

Exteriér (vonkajší priestor)  
Vymeniť

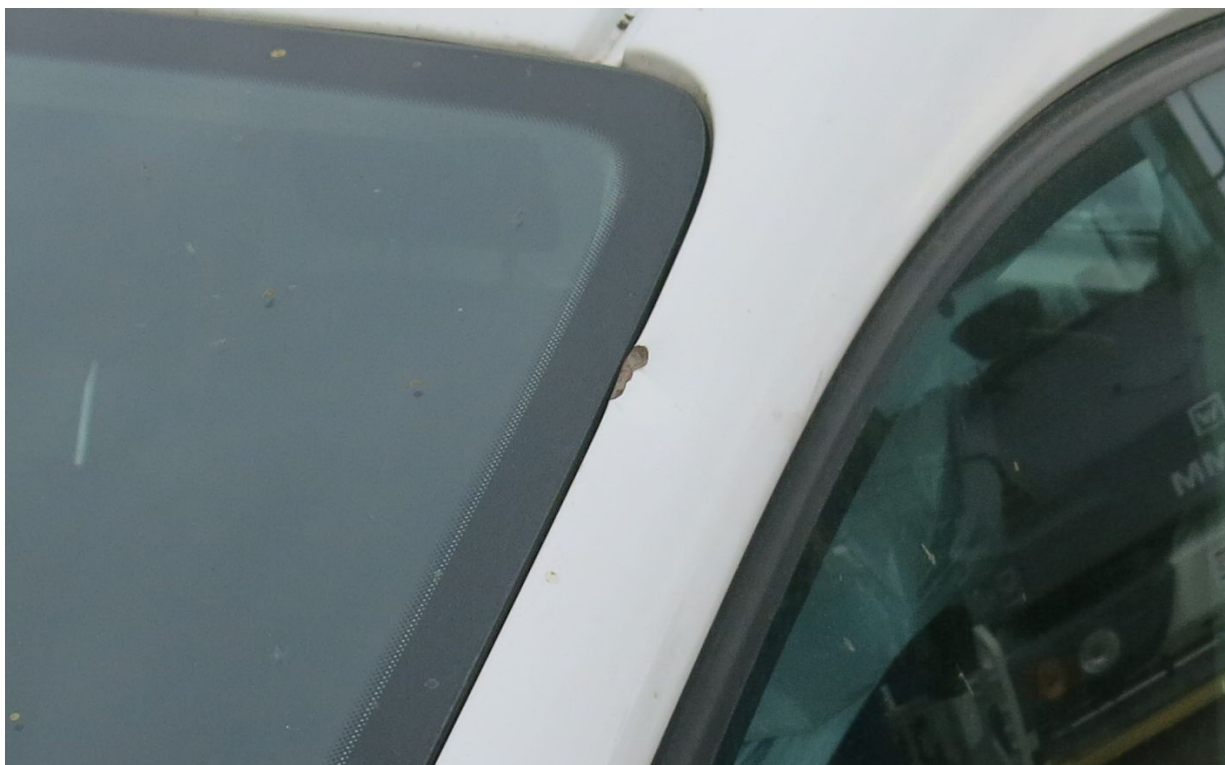
| P.č. | Poškodený diel | Druh poškodenia | Spôsob opravy |
|---|---|---|---|
| 4 | A stĺpik L | Poškodenie od odletujúcich kameňov | Lakovať |

**4 A stĺpik L - Poškodenie od odletujúcich kameňov**  
Umiestnenie:  
Spôsob opravy:

Exteriér (vonkajší priestor)  
Lakovať

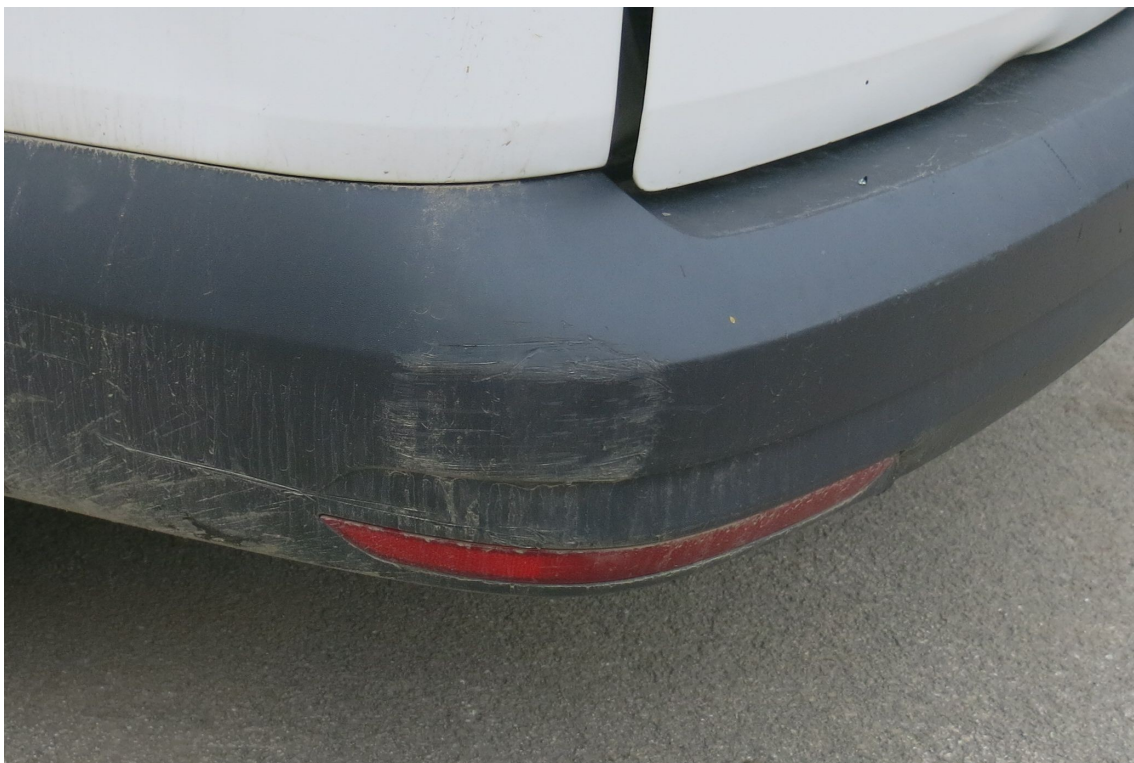
| P.č. | Poškodený diel | Druh poškodenia | Spôsob opravy |
|---|---|---|---|
| 5 | nárazník Z | Škrabance | Žiadne |

**5 nárazník Z - Škrabance**

Exteriér (vonkajší priestor)  
Žiadne

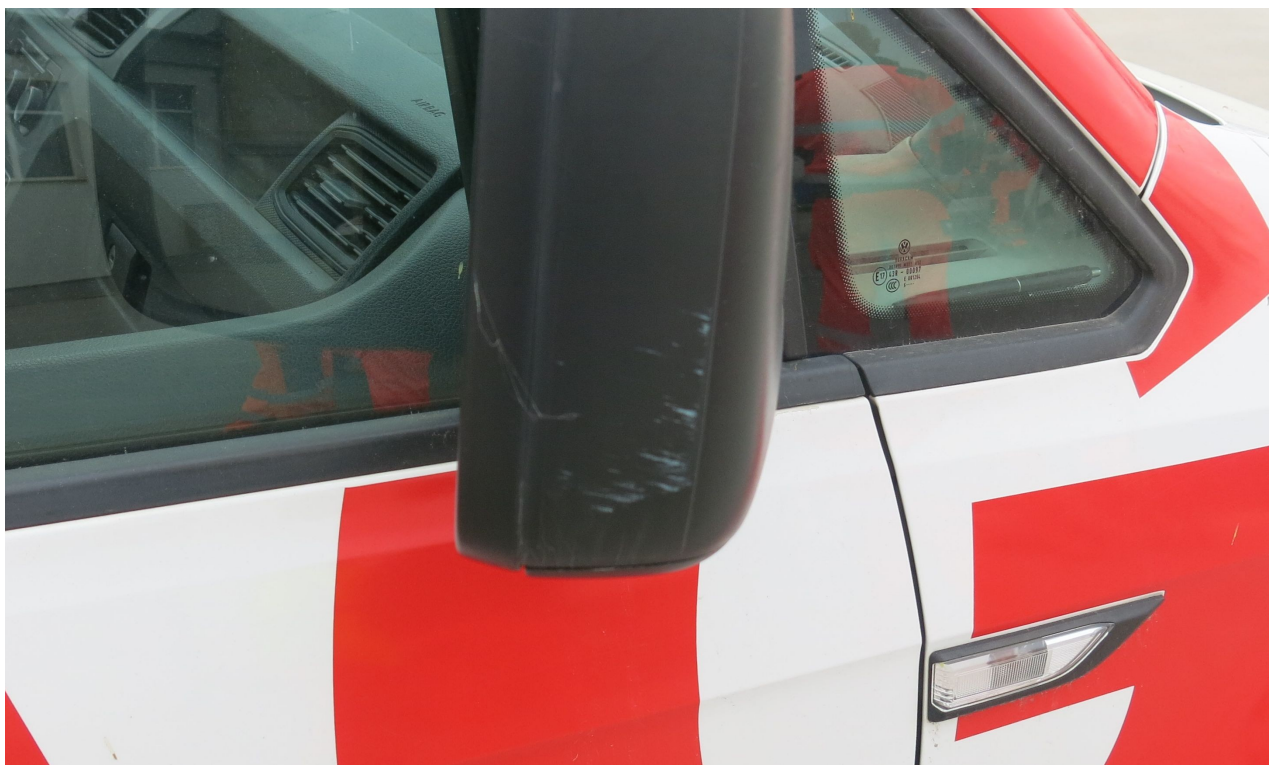
| P.č. | Poškodený diel | Druh poškodenia | Spôsob opravy |
|---|---|---|---|
| 6 | spätné zrkadlo P | Škrabance | Žiadne |

**6 spätné zrkadlo P - Škrabance**

Exteriér (vonkajší priestor)  
Žiadne

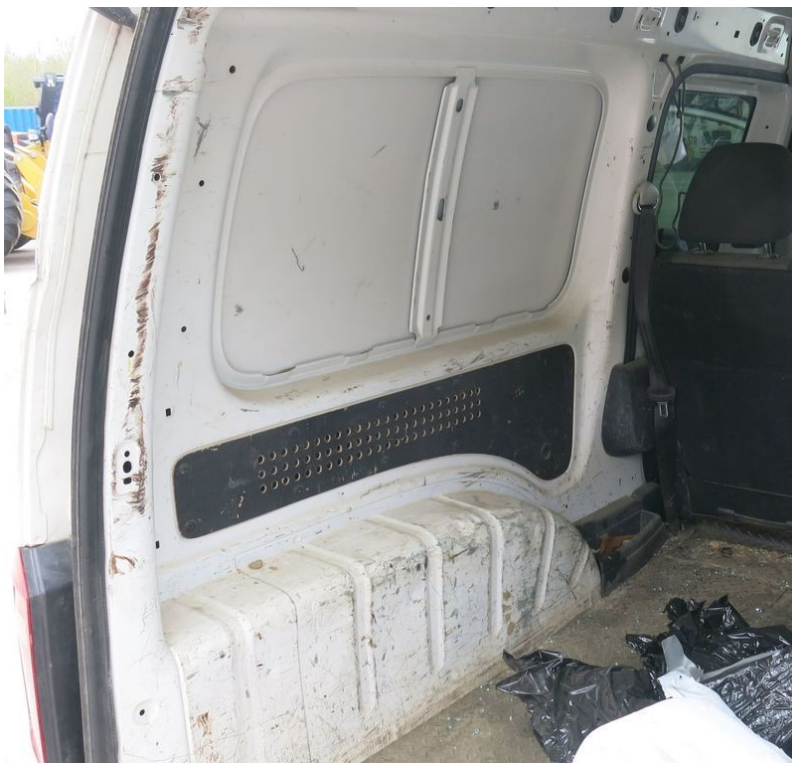
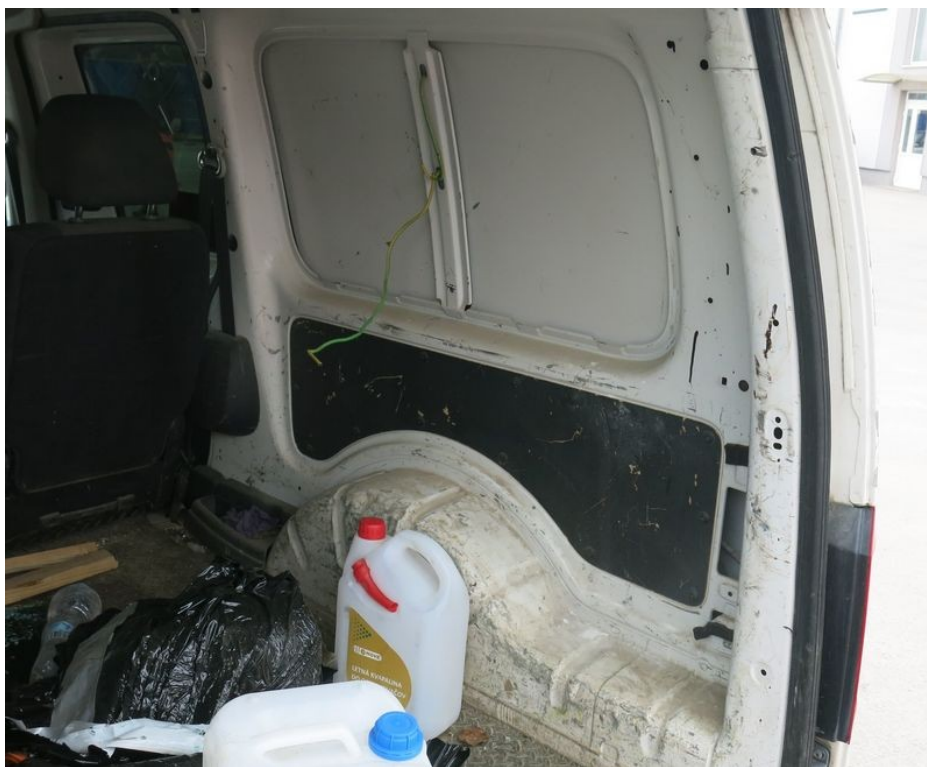
| P.č. | Poškodený diel | Druh poškodenia | Spôsob opravy |
|---|---|---|---|
| 7 | bočné steny nákladového priestoru | Škrabance | Lakovať |

- 7 bočné steny nákladového priestoru - Škrabance**  
 Umiestnenie: Interiér (vnútorný priestor)  
 Spôsob opravy: Lakovať

Vid' popis k poškodeniu č. 7
