**DEKRA Slovensko s.r.o.**  
Panónska cesta 47  
851 04 Bratislava

## ZÁKLADNÉ ÚDAJE O OBHLIADKE

| Evidenčné číslo: | <b>BL602ZO</b> | VIN: | TMBJG7NEXL0110409 |
| Model vozidla: | Škoda Octavia Combi | Vyhotovenie: | Ambition |

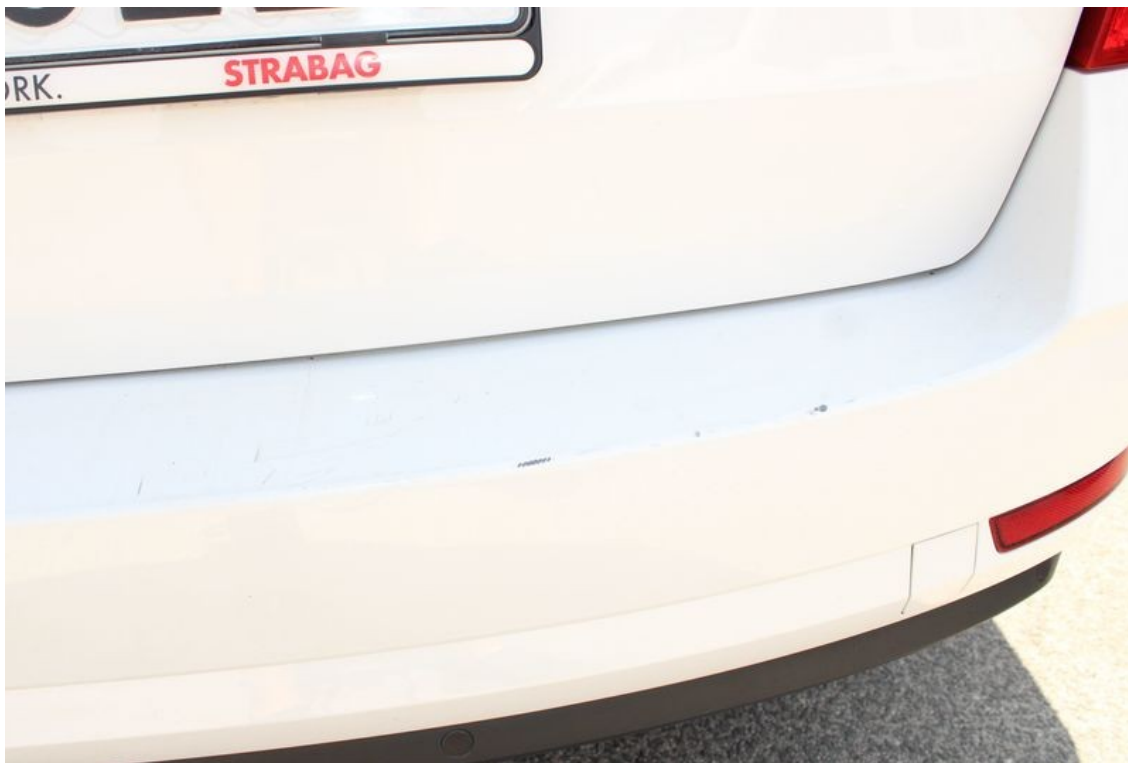
| P.č. | Poškodený diel | Druh poškodenia | Spôsob opravy |
|---|---|---|---|
| 1 | zadný nárazník | Škrabance | Lakovať |

### 1 zadný nárazník - Škrabance

Exteriér (vonkajší priestor)  
Lakovať

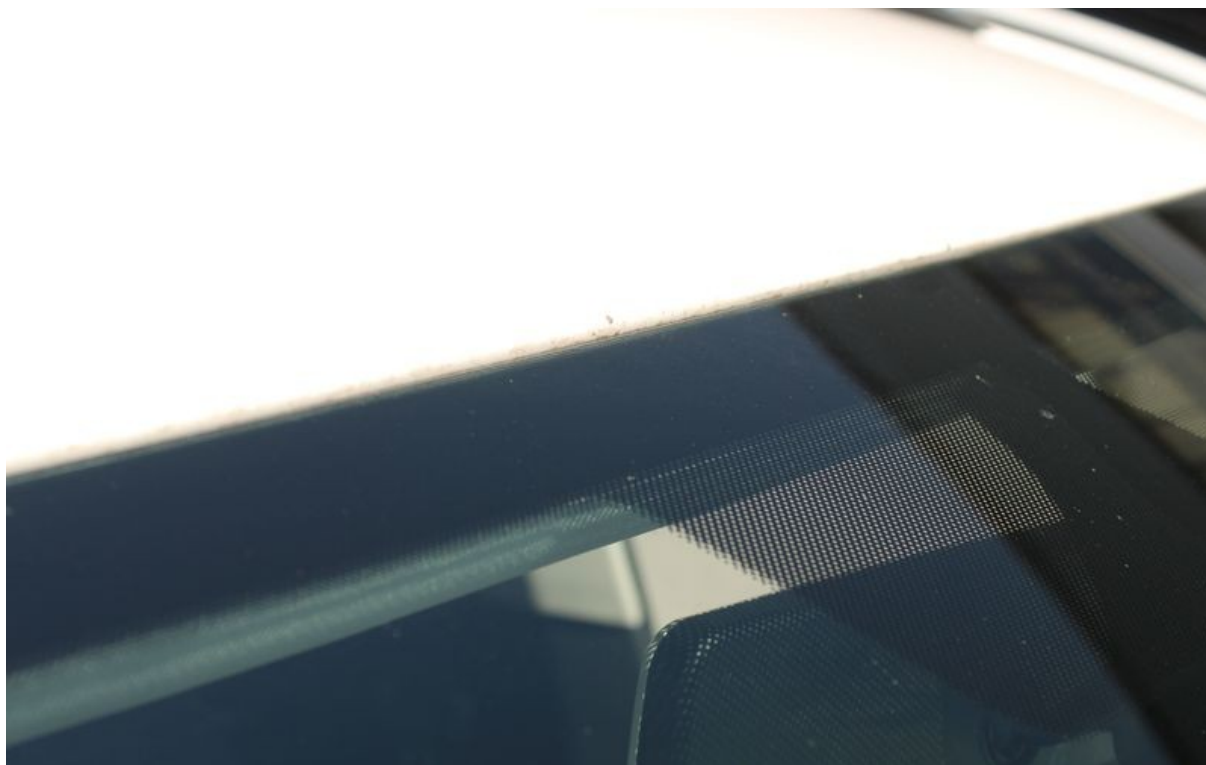
| P.č. | Poškodený diel | Druh poškodenia | Spôsob opravy |
|---|---|---|---|
| 2 | strecha | Poškodenie od odletujúcich kameňov | Lakovať |

### 2 strecha - Poškodenie od odletujúcich kameňov

Exteriér (vonkajší priestor)  
Lakovať

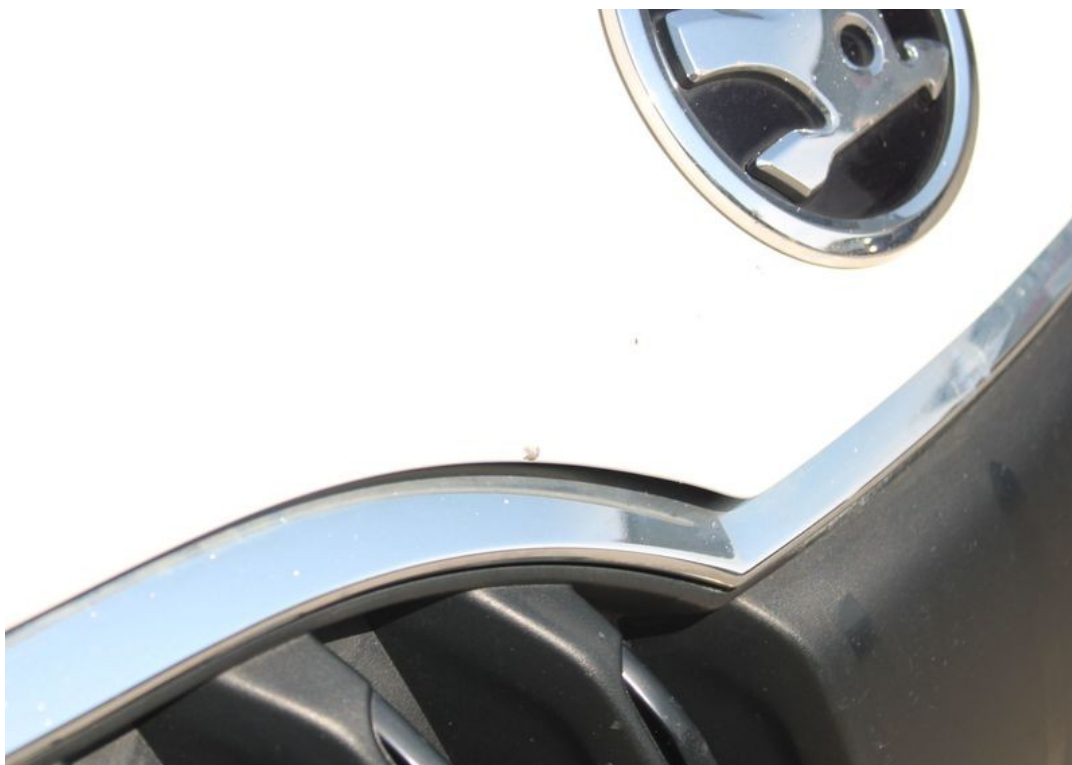
| P.č. | Poškodený diel | Druh poškodenia | Spôsob opravy |
|---|---|---|---|
| 3 | kapota | Poškodenie od odletujúcich kameňov | Lakovať |

- 3 kapota - Poškodenie od odletujúcich kameňov**  
 Umiestnenie: Exteriér (vonkajší priestor) Poznámka:  
 Spôsob opravy: Lakovať

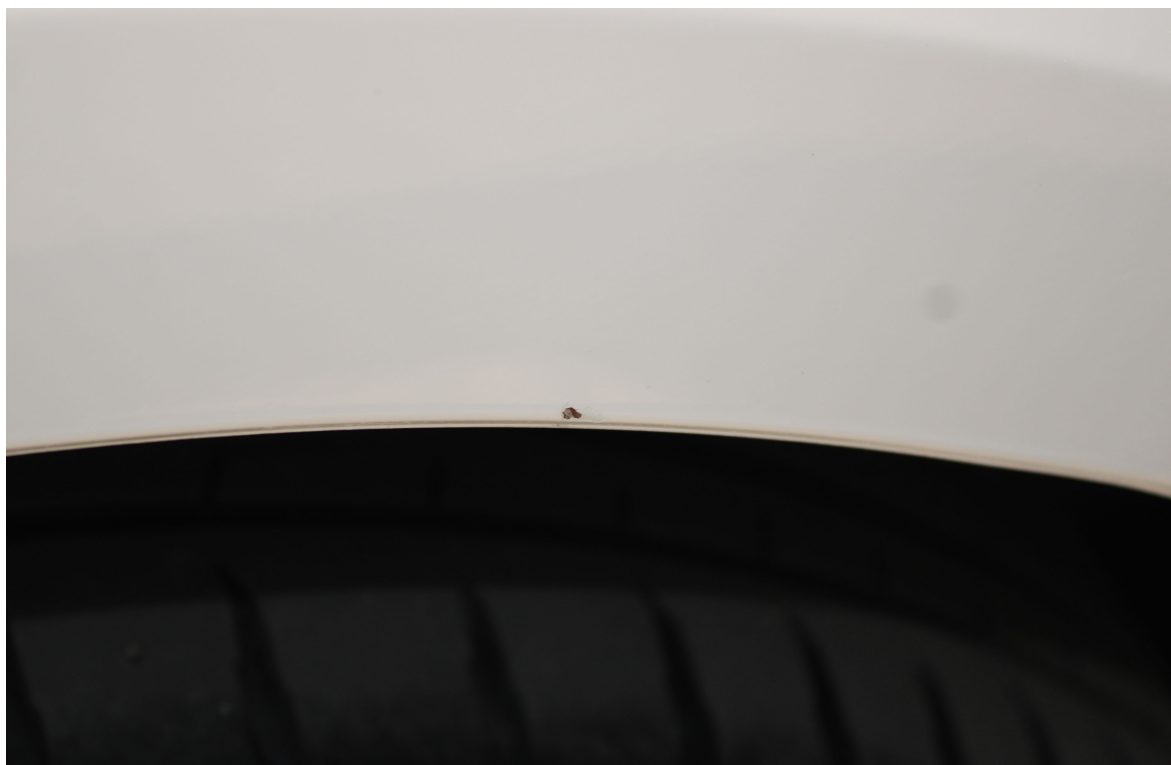
| P.č. | Poškodený diel | Druh poškodenia | Spôsob opravy |
|---|---|---|---|
| 4 | predný pravý blatník | Poškodenie od odletujúcich kameňov | Lakovať |

- 4 predný pravý blatník - Poškodenie od odletujúcich kameňov**  
 Umiestnenie: Exteriér (vonkajší priestor) Poznámka:  
 Spôsob opravy: Lakovať
