**DEKRA Slovensko s.r.o.**  
Panónska cesta 47  
851 04 Bratislava

## ZÁKLADNÉ ÚDAJE O OBHLIADKE

| Evidenčné číslo: | <b>BL926US</b> | VIN: | <b>VWVZZZ3CZKE072894</b> |
| Model vozidla: | VW Passat Variant | Vyhotovenie: | Comfortline |

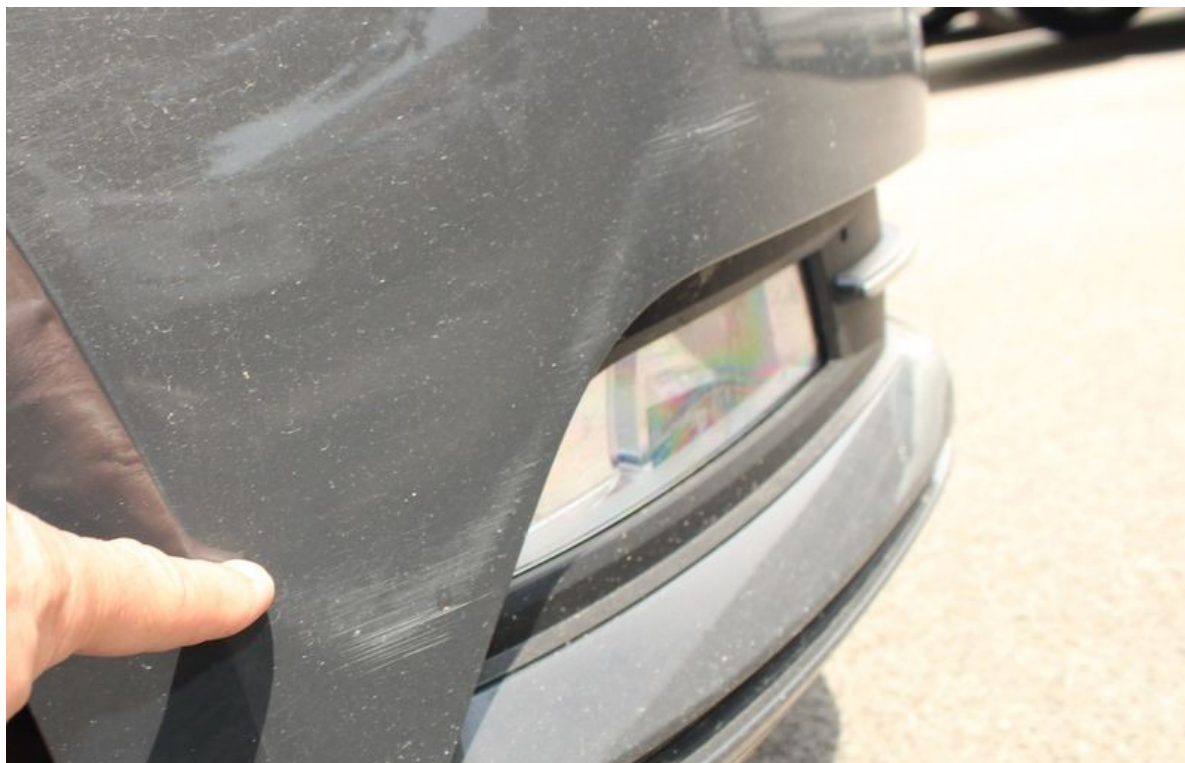
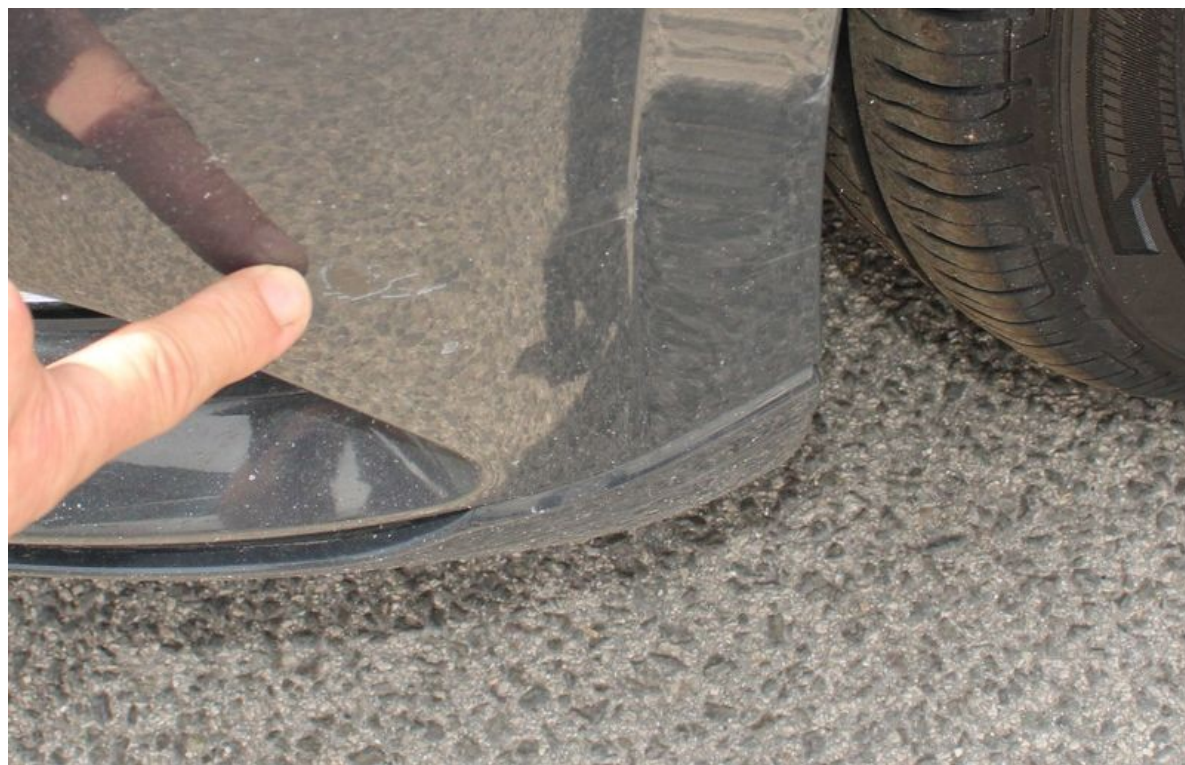
### 1 predný nárazník - Škrabance

Vid' popis k poškodeniu č. 1

Exteriér (vonkajší priestor)  
Lakovať

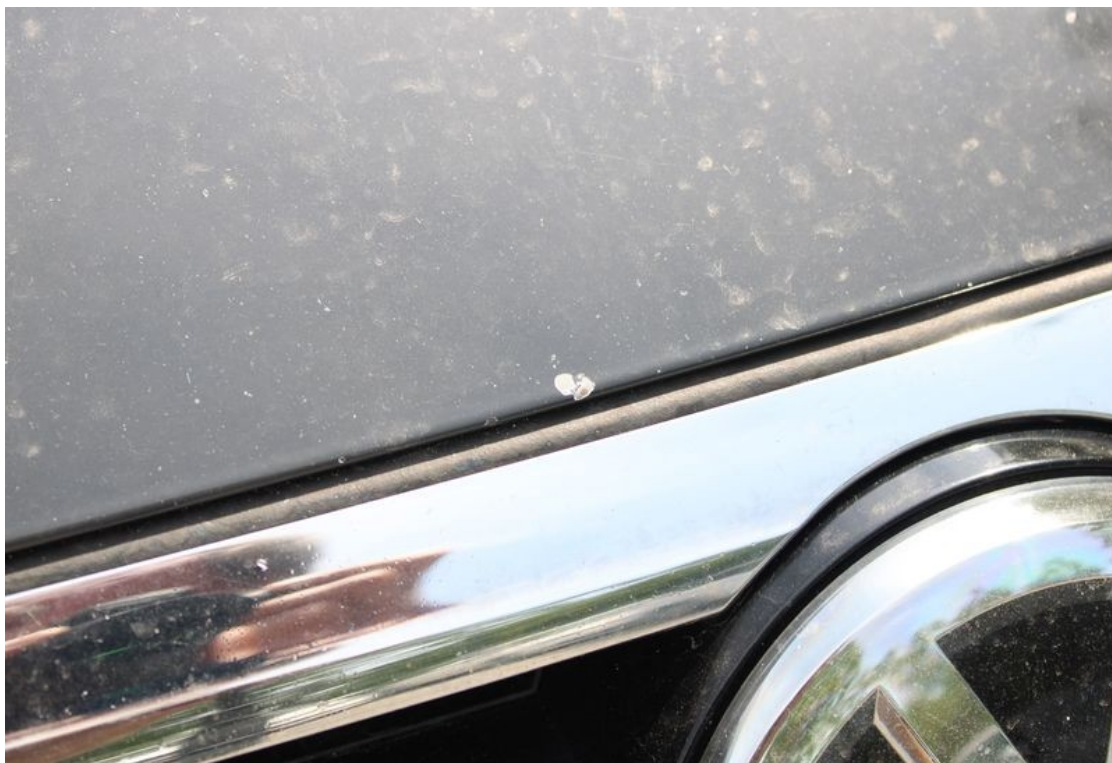
- 2 kapota - Poškodenie od odletujúcich kameňov**  
 Umiestnenie: Exteriér (vonkajší priestor)  
 Spôsob opravy: Lakovať

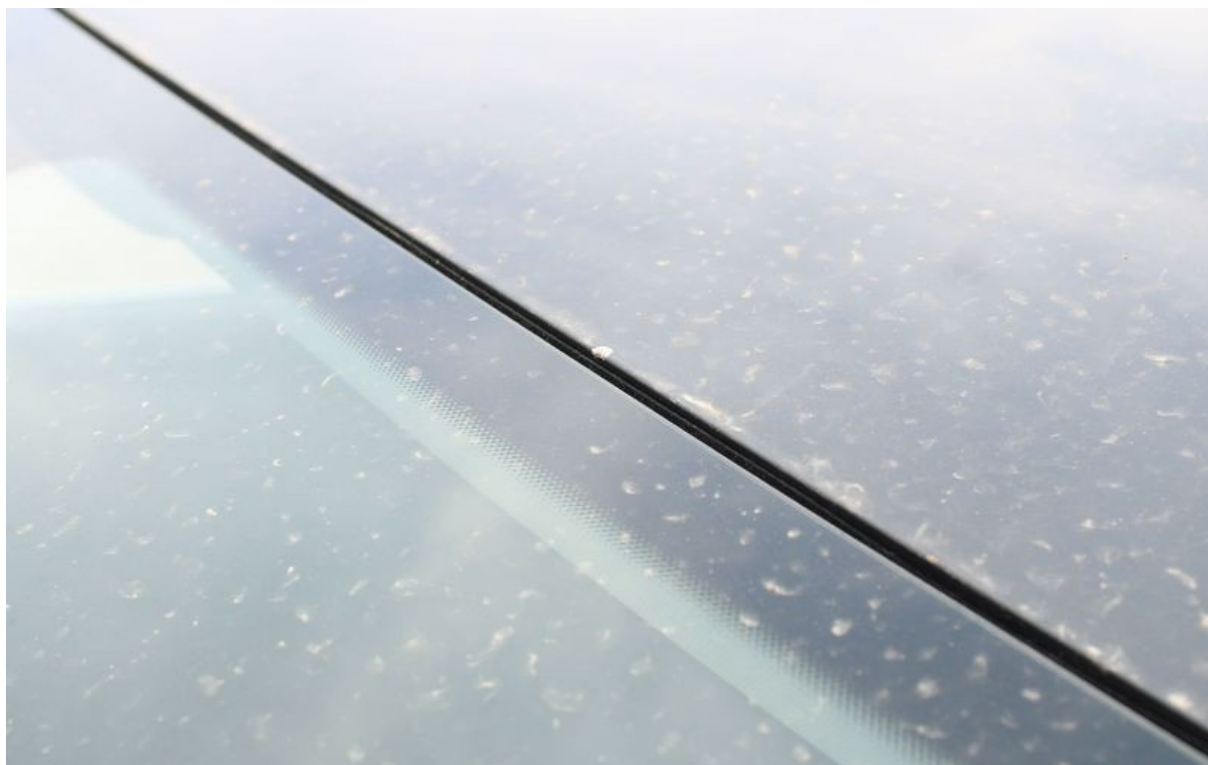
- 3 strecha - Poškodenie od odletujúcich kameňov**  
 Umiestnenie: Exteriér (vonkajší priestor)  
 Spôsob opravy: Lakovať

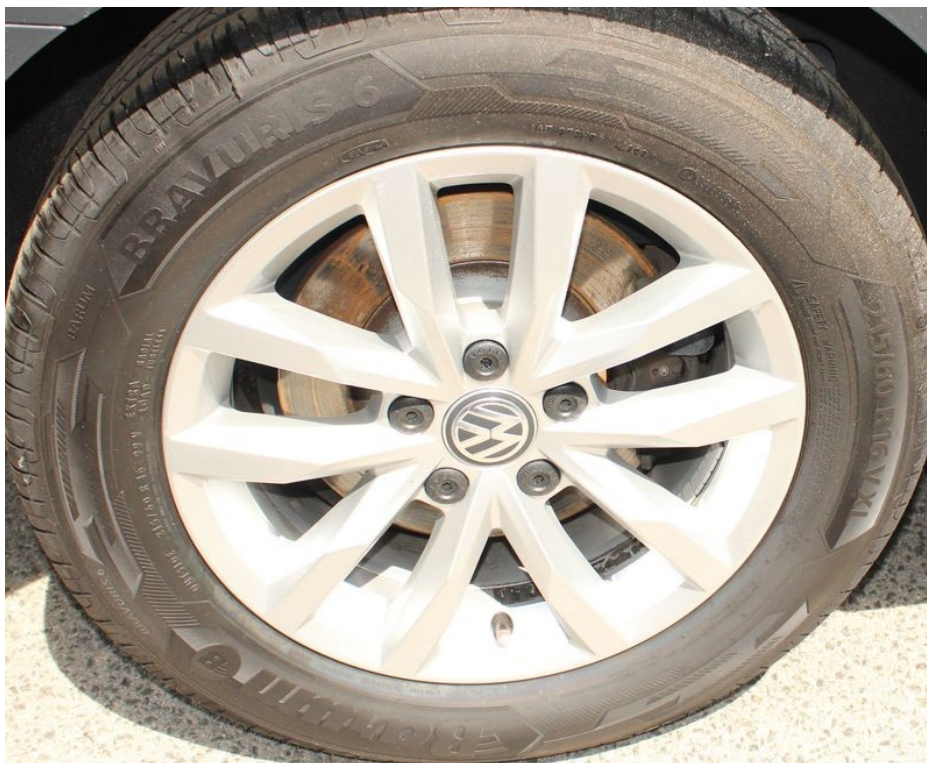
### 4 brzdové kotúče - Korózia

Exteriér (vonkajší priestor)  
Opraviť

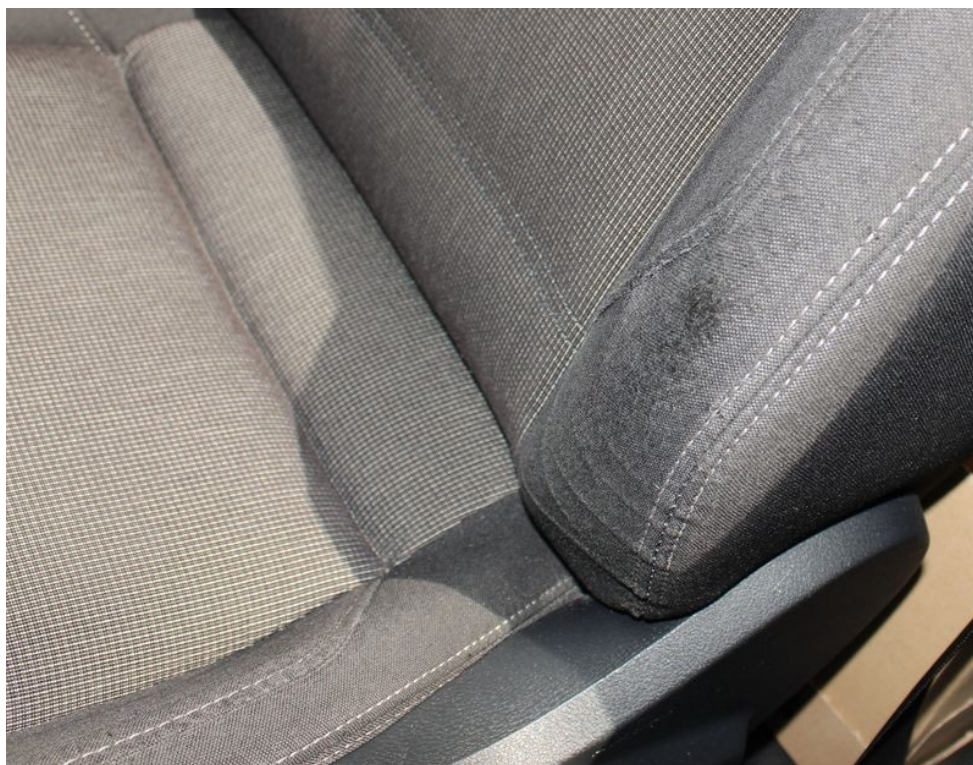
### 5 operadlo sedadla vodiča - Opatrebovanie

Interiér (vnútorný priestor)  
Žiadne

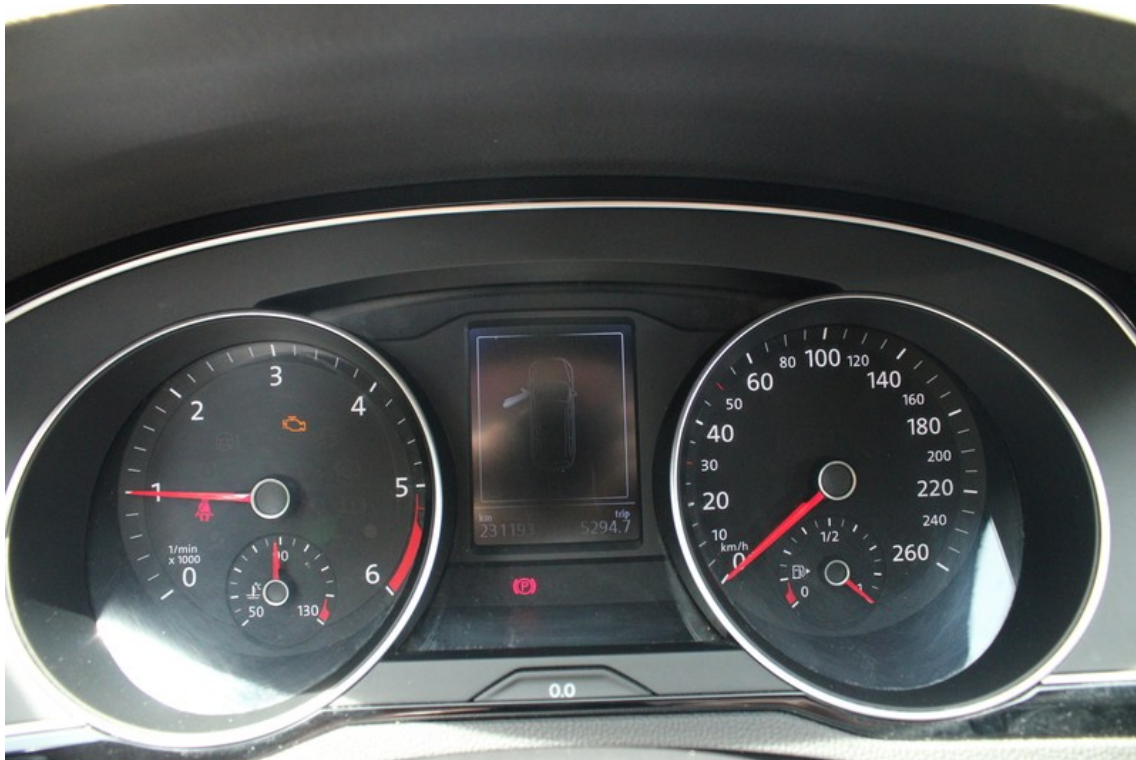
- 6** **svieti kontrolka motora - Závada**
- |                |                              |           |

| Spôsob opravy: | Opraviť | |
