## DEKRA CZ a.s.

## ÚDAJE O VOZIDLE

| RZ: | 2BZ5067 | VIN: | TMBJJ0NX5PY080141 |

# SEZNAM POŠKOZENÍ

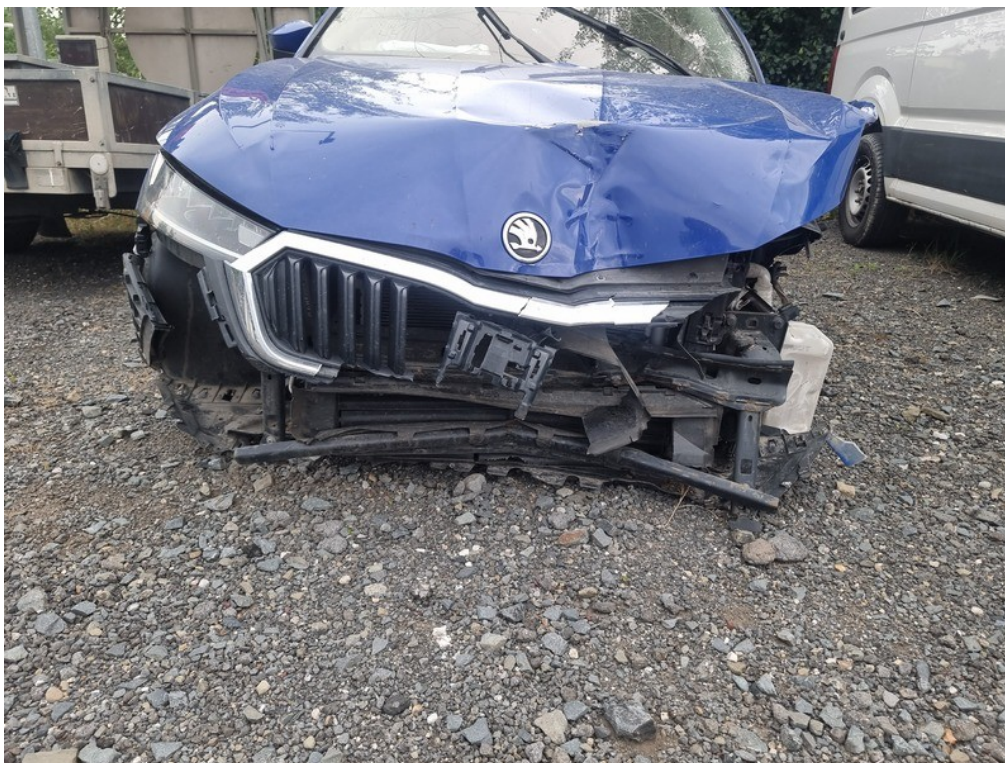
| P.č. | Poškozený díl | Druh poškození | Způsob opravy |
|---|---|---|---|
| 1 | Přední nárazník + výztuha | Deformace | Vyměnit |

- 1 Přední nárazník + výztuha - Deformace**  
Umístění: Exteriér (vnější prostor)  
Způsob opravy: Vyměnit

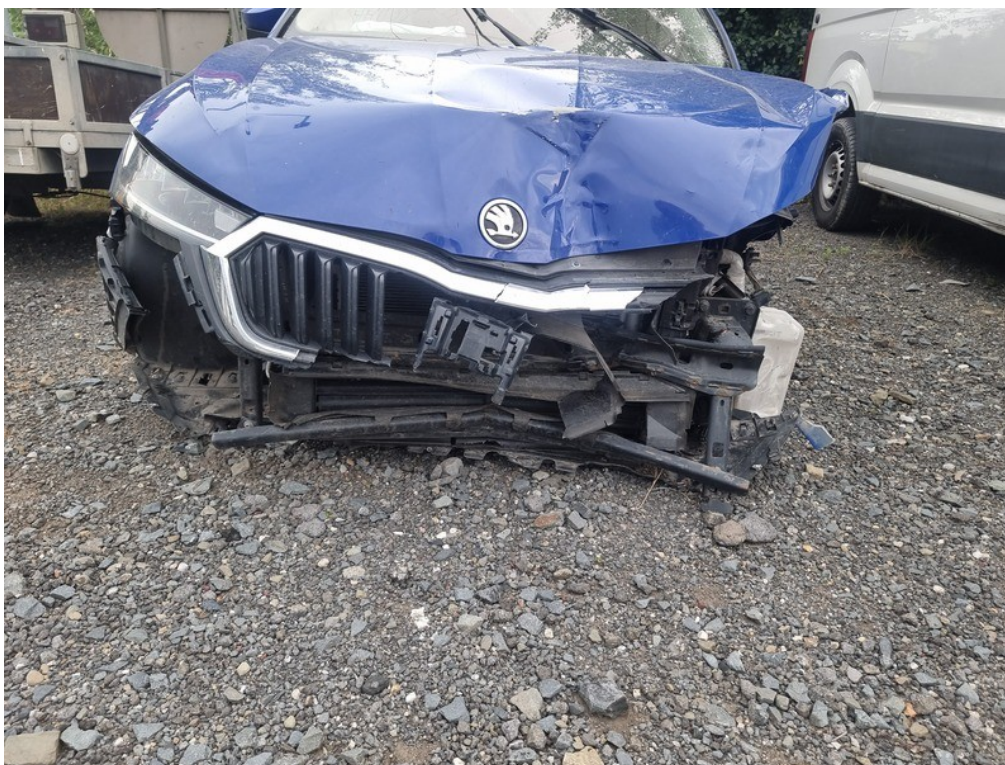
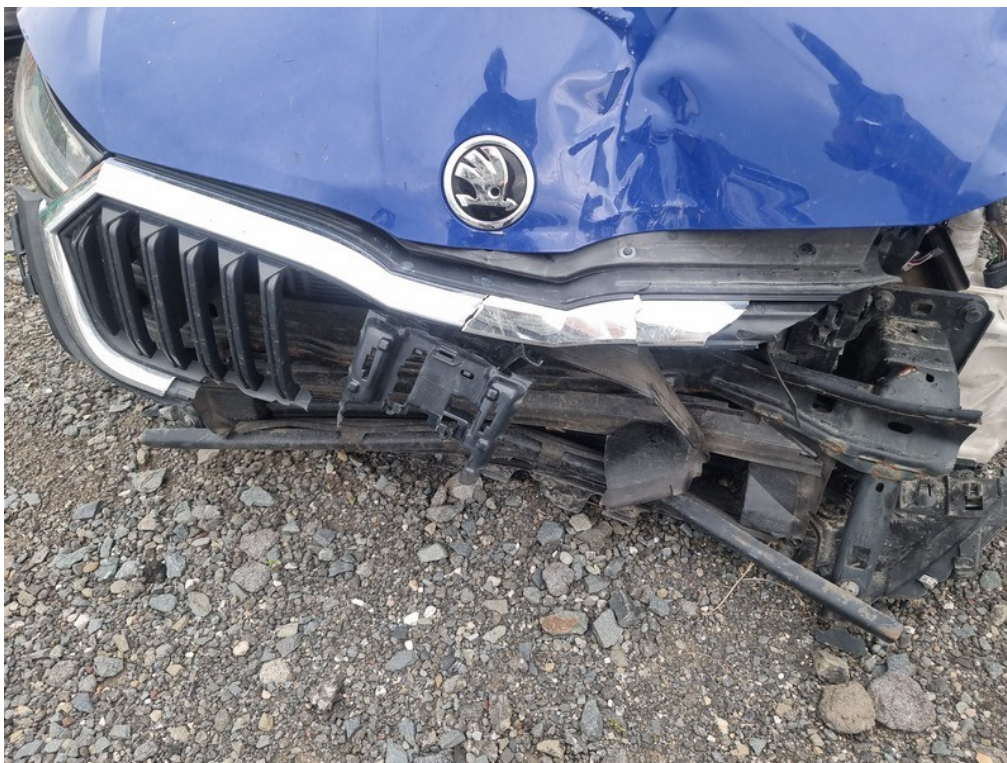
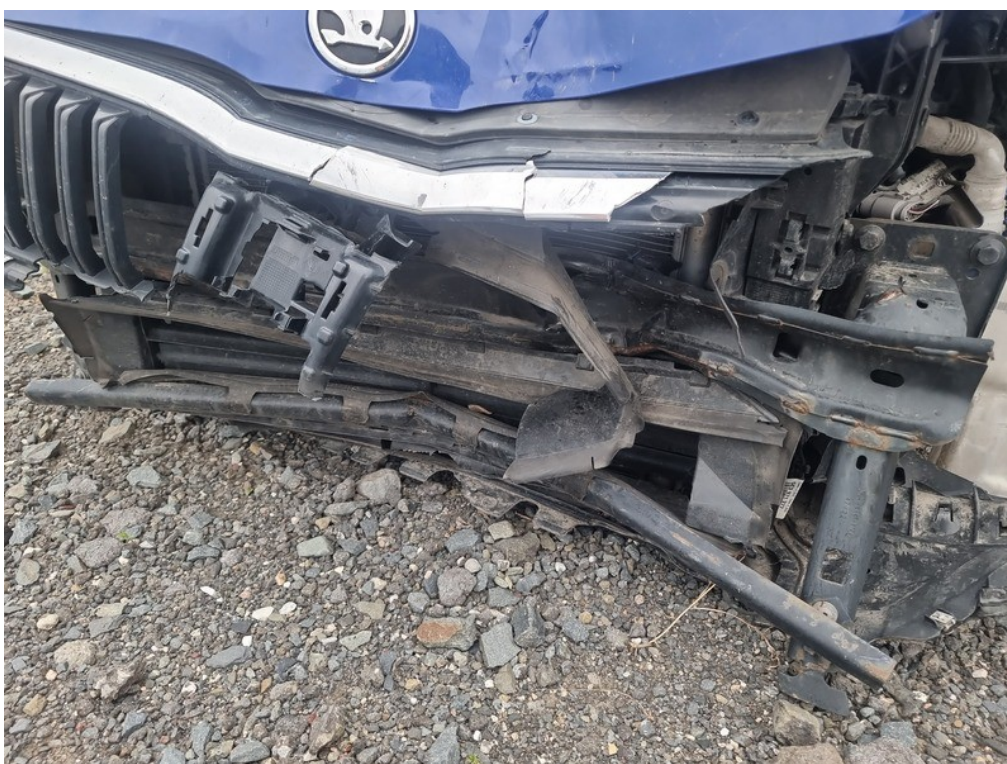
| P.č. | Poškozený díl | Druh poškození | Způsob opravy |
|---|---|---|---|
| 2 | Maska + radar | Deformace | Vyměnit |

- 2 Masky + radar - Deformace**  
Umístění: Exteriér (vnější prostor)  
Způsob opravy: Vyměnit

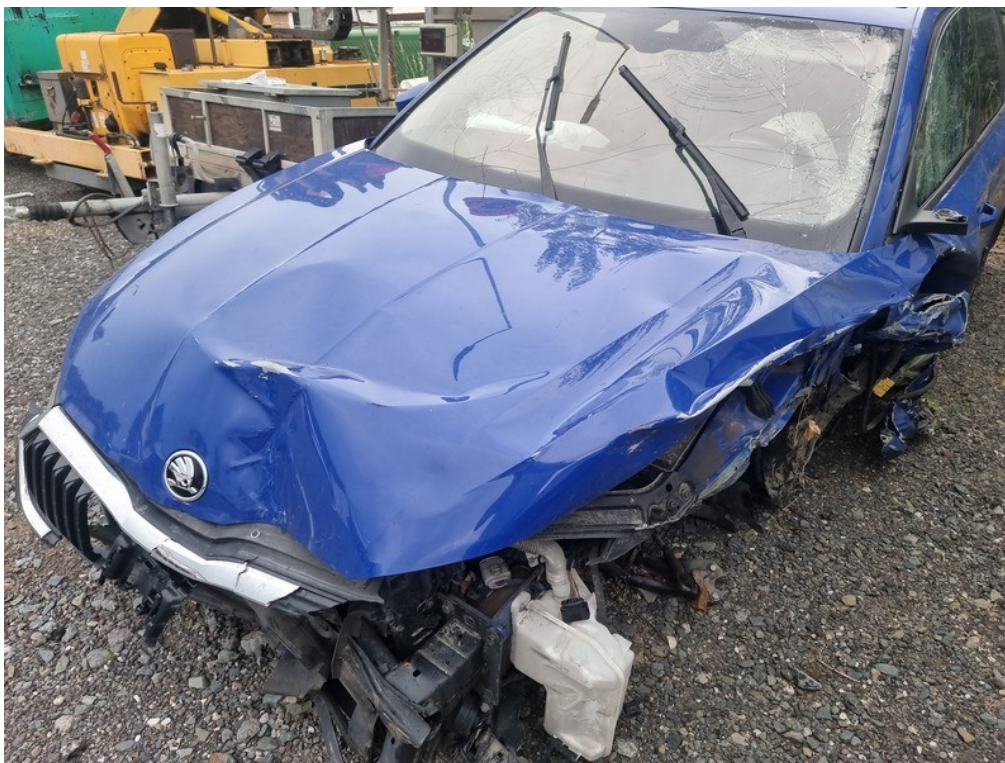
| P.č. | Poškozený díl | Druh poškození | Způsob opravy |
|---|---|---|---|
| 3 | Víko motoru | Deformace | Vyměnit |

### 3 Viko motoru - Deformace

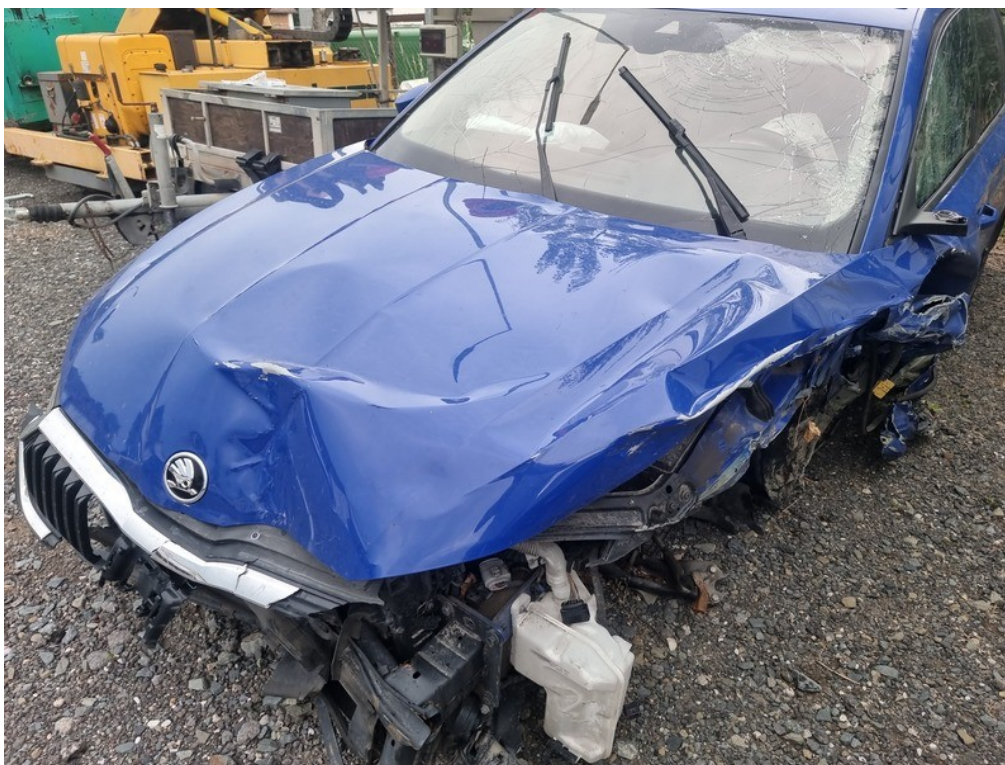
| P.č. | Poškozený díl | Druh poškození | Způsob opravy |
|---|---|---|---|
| 4 | Švětlomet levý | Deformace | Vyměnit |

### 4 Světlo levý - Deformace

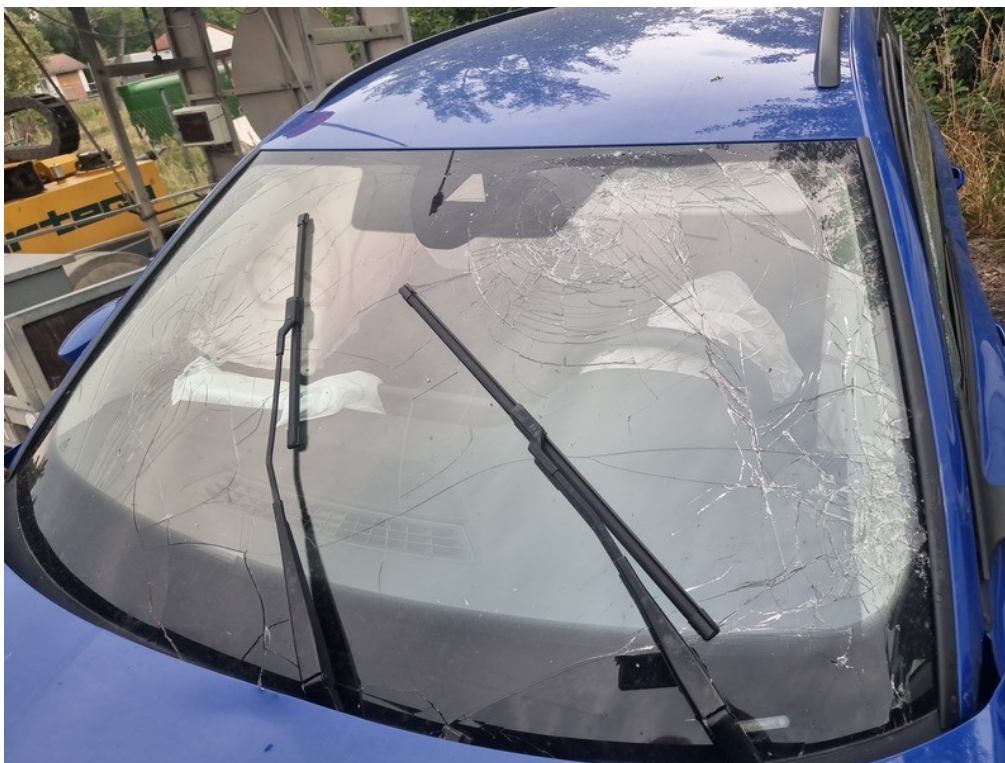
| P.č. | Poškozený díl | Druh poškození | Způsob opravy |
|---|---|---|---|
| 5 | Čelní sklo | Deformace | Vyměnit |

**5 Čelní sklo - Deformace**  
Umístění:  
Způsob opravy:

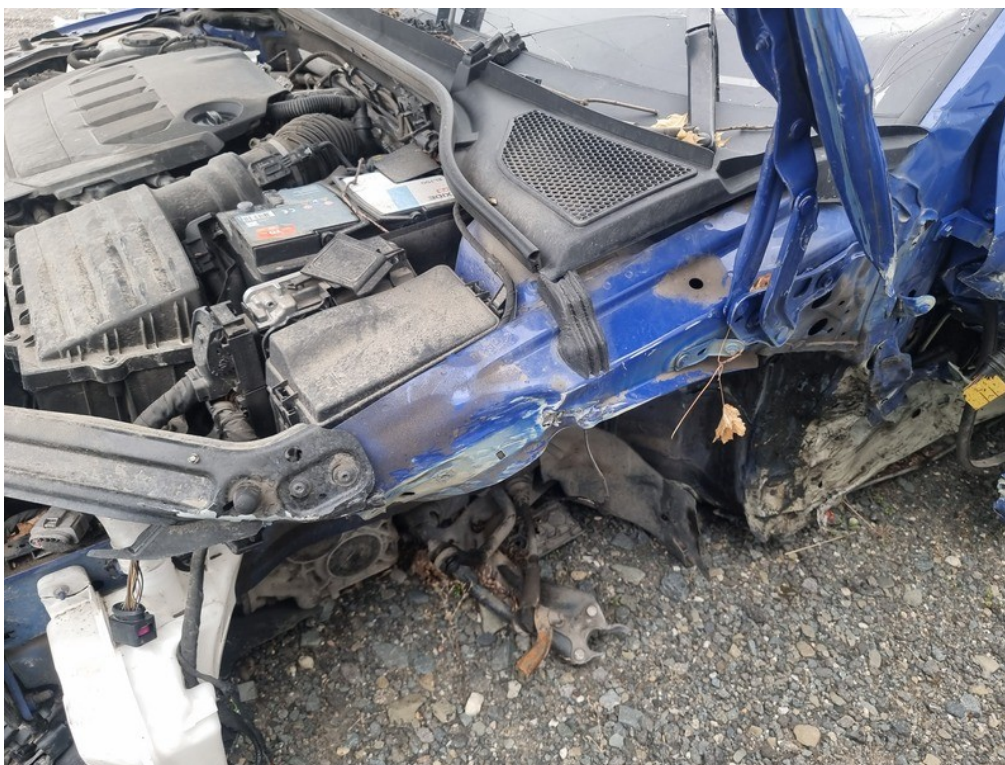
| P.č. | Poškozený díl | Druh poškození | Způsob opravy |
|---|---|---|---|
| 6 | Blatník přední levý + podběh | Deformace | Vyměnit |

**6 Blatník přední levý + podběh - Deformace**  
Umístění:  
Způsob opravy:

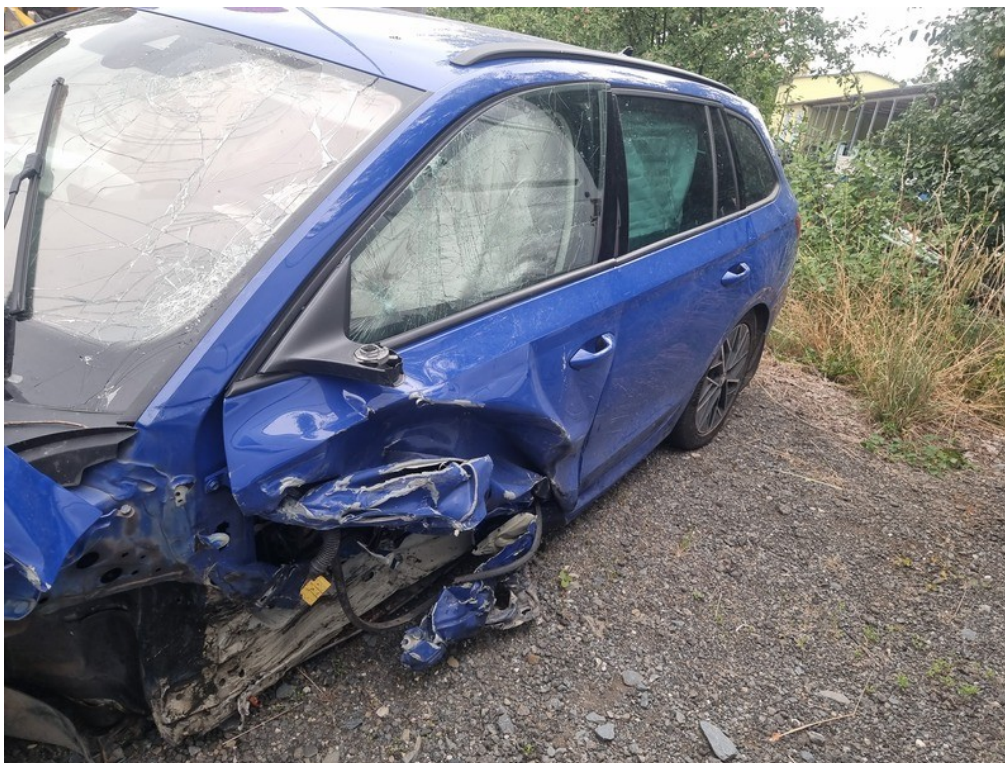
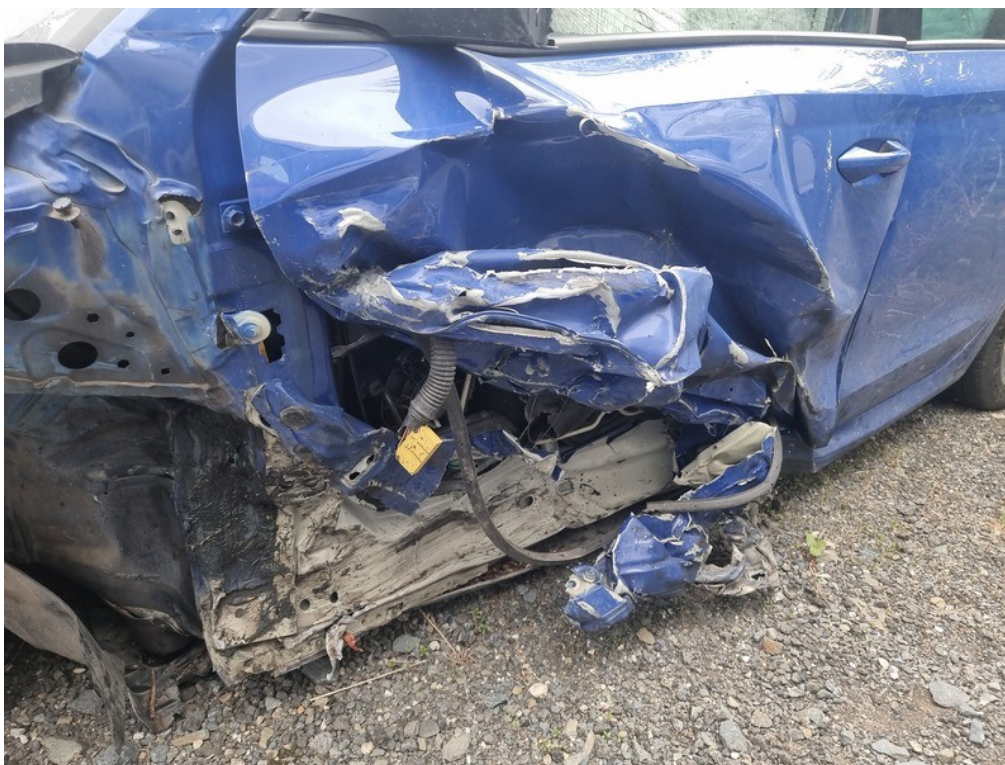
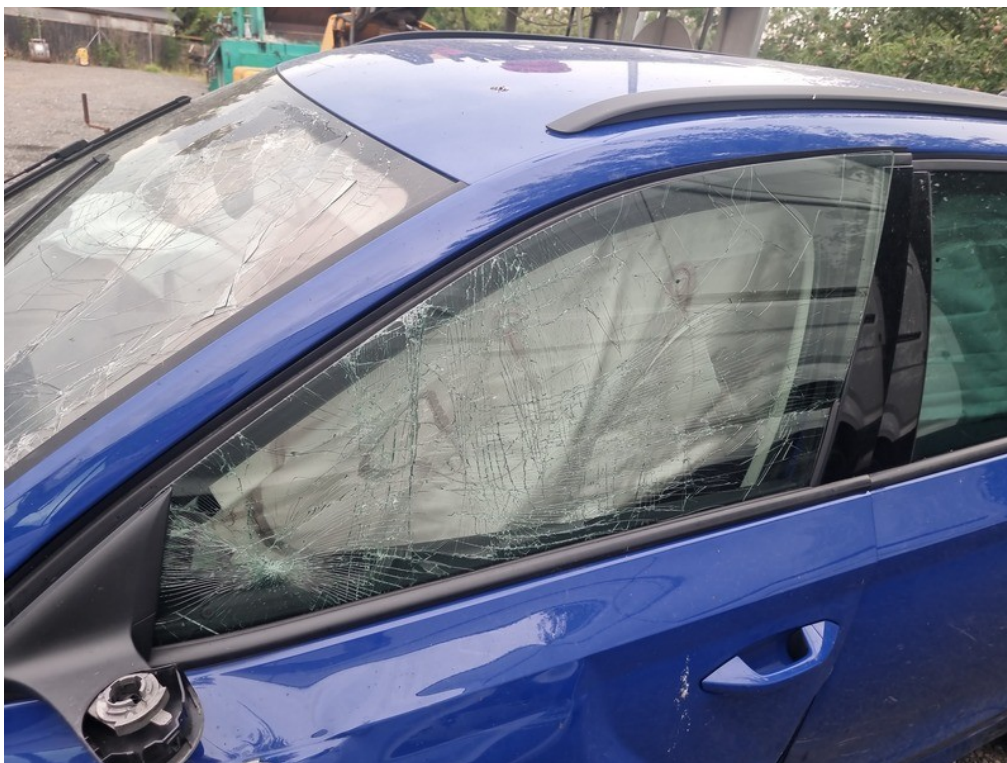
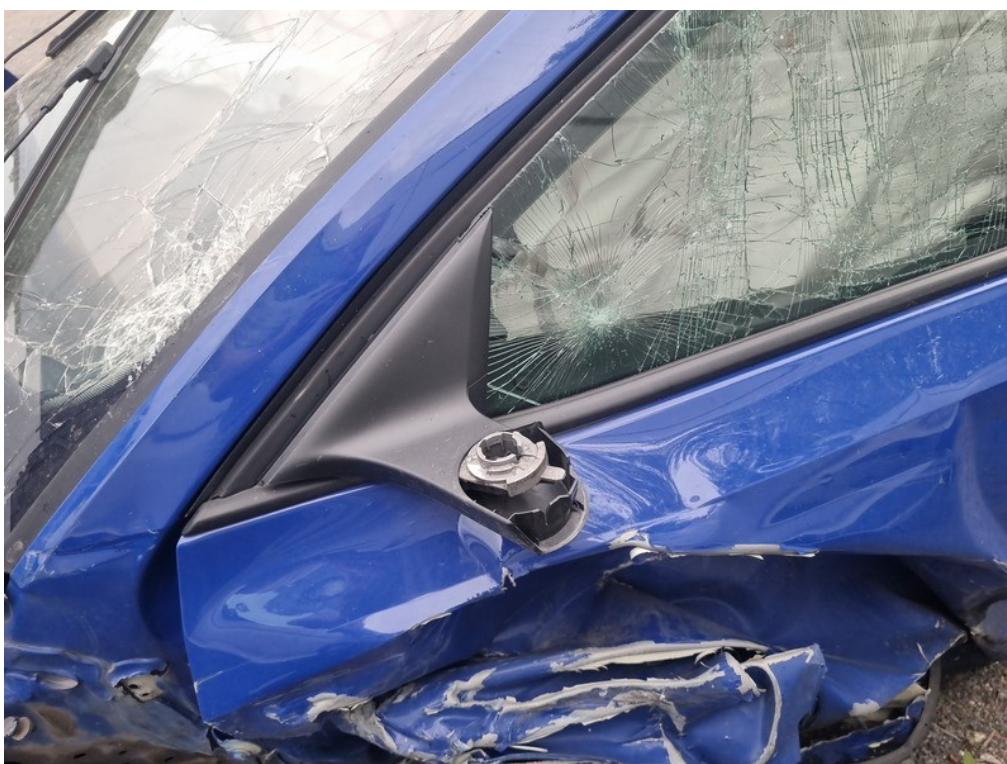
| P.č. | Poškozený díl | Druh poškození | Způsob opravy |
|---|---|---|---|
| 7 | Dveře přední levé + sklo + zrcátko | Deformace | Vyměnit |

7 **Dveře přední levé + sklo + zrcátko - Deformace**  
Umístění: Exteriér (vnější prostor)  
Způsob opravy: Vyměnit

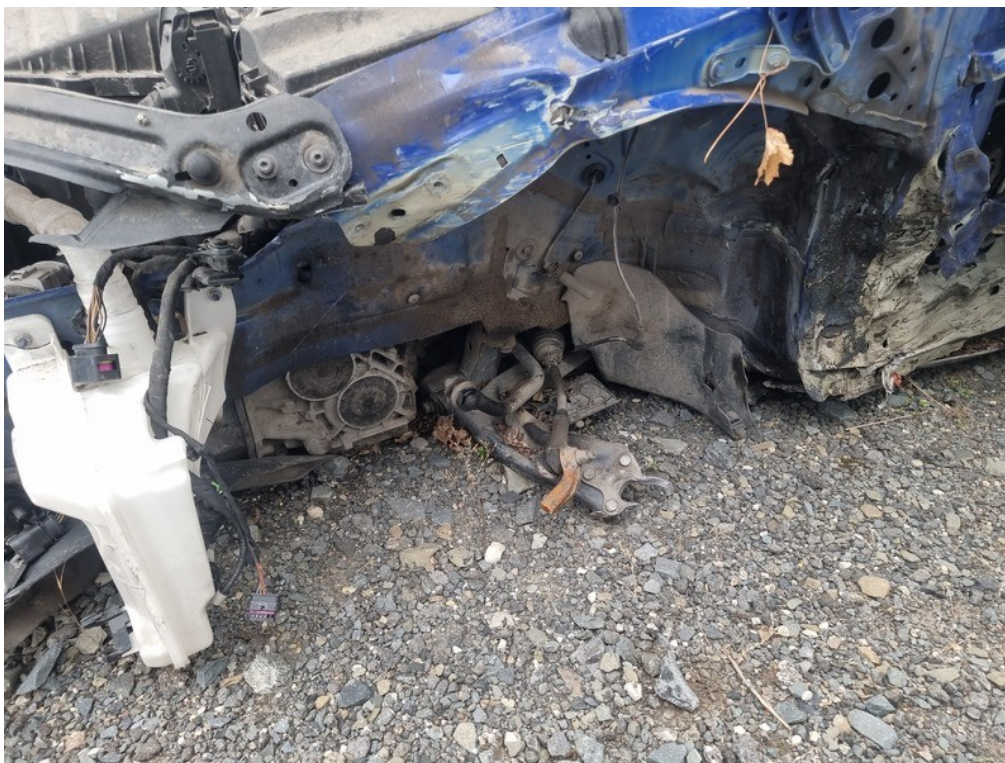
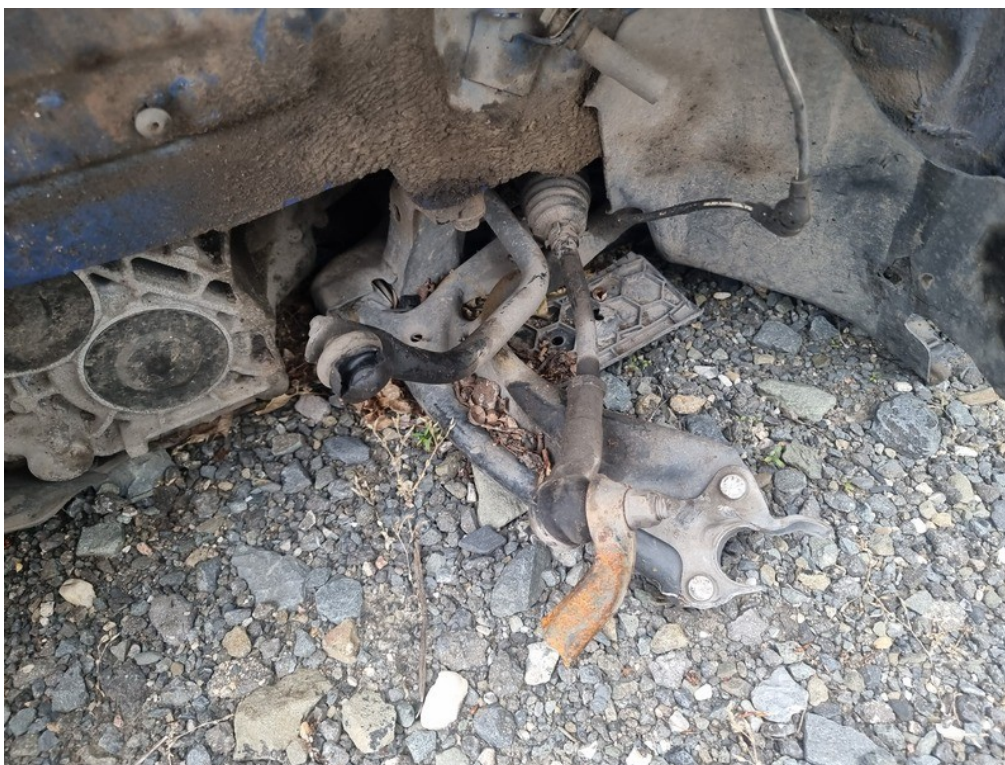
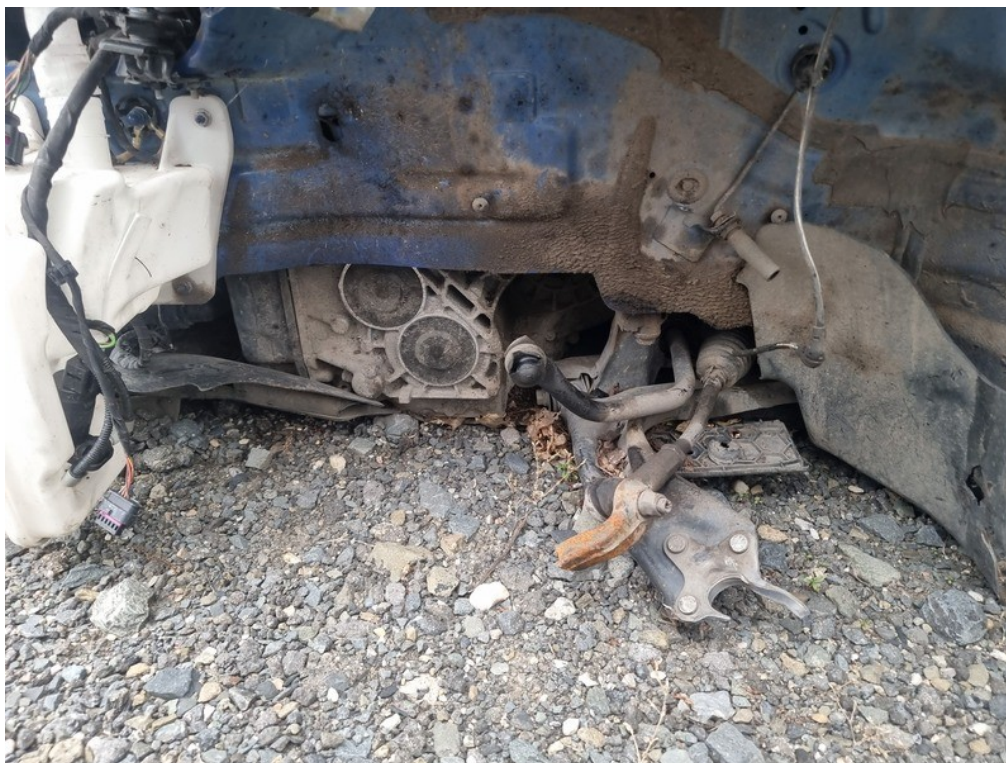
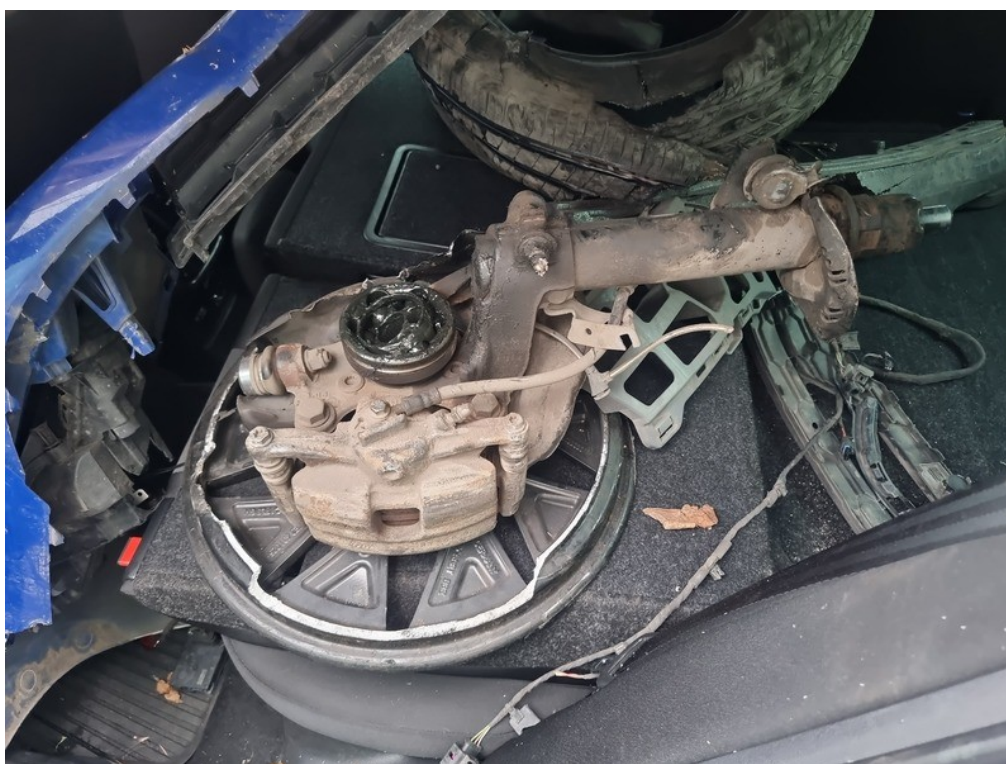
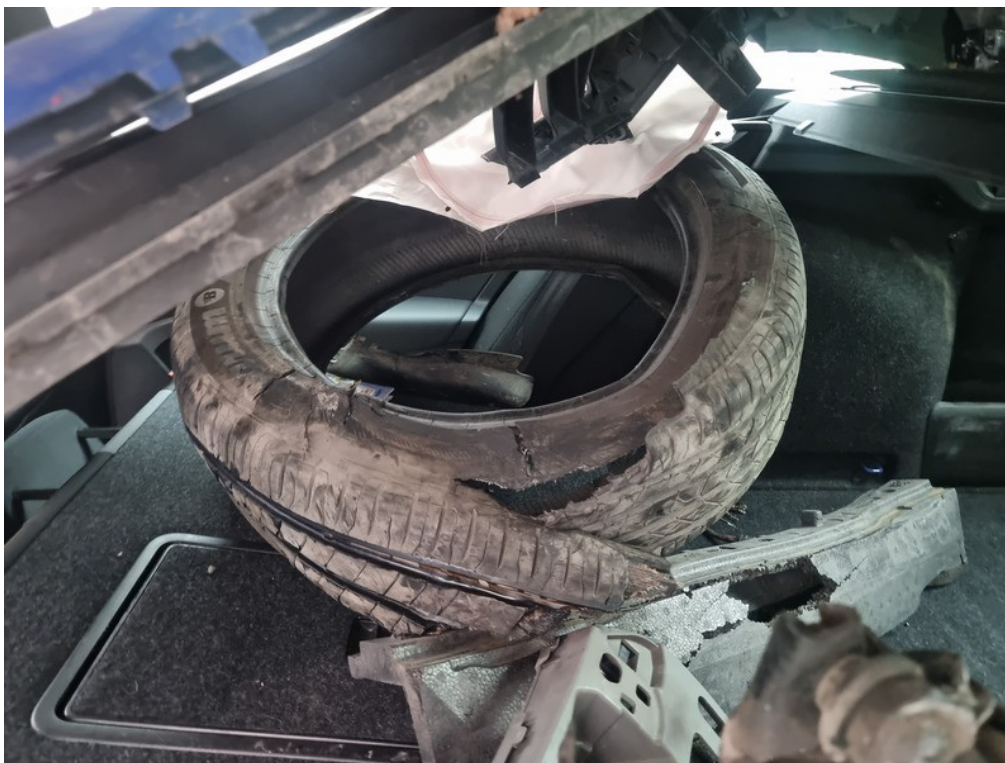
| P.č. | Poškozený díl | Druh poškození | Způsob opravy |
|---|---|---|---|
| 8 | LP kolo + zavěšení + poloosa | Deformace | Vyměnit |

**8 LP kolo + zavěšení + poloosa - Deformace**  
Umístění: Exteriér (vnější prostor)  
Způsob opravy: Vyměnit

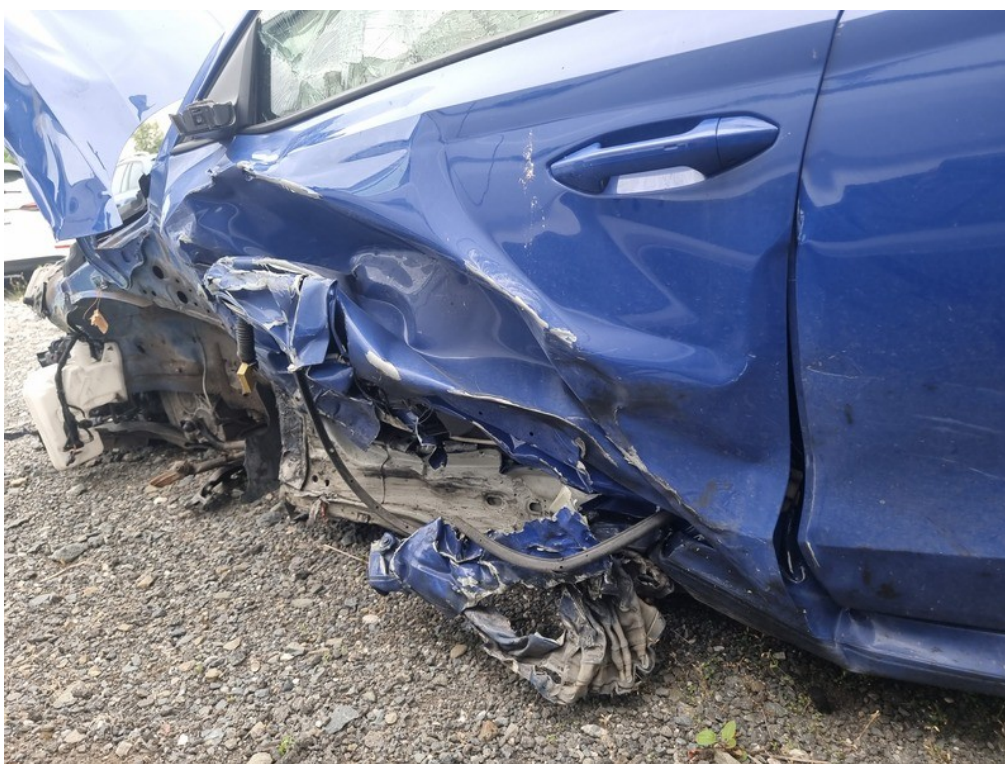
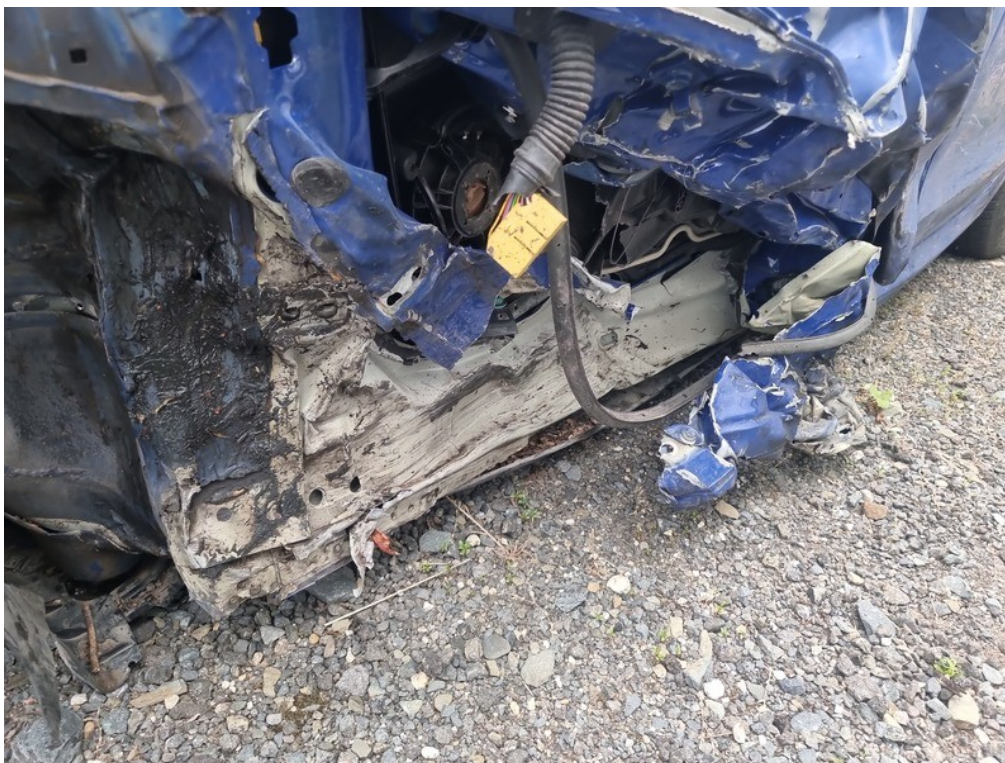
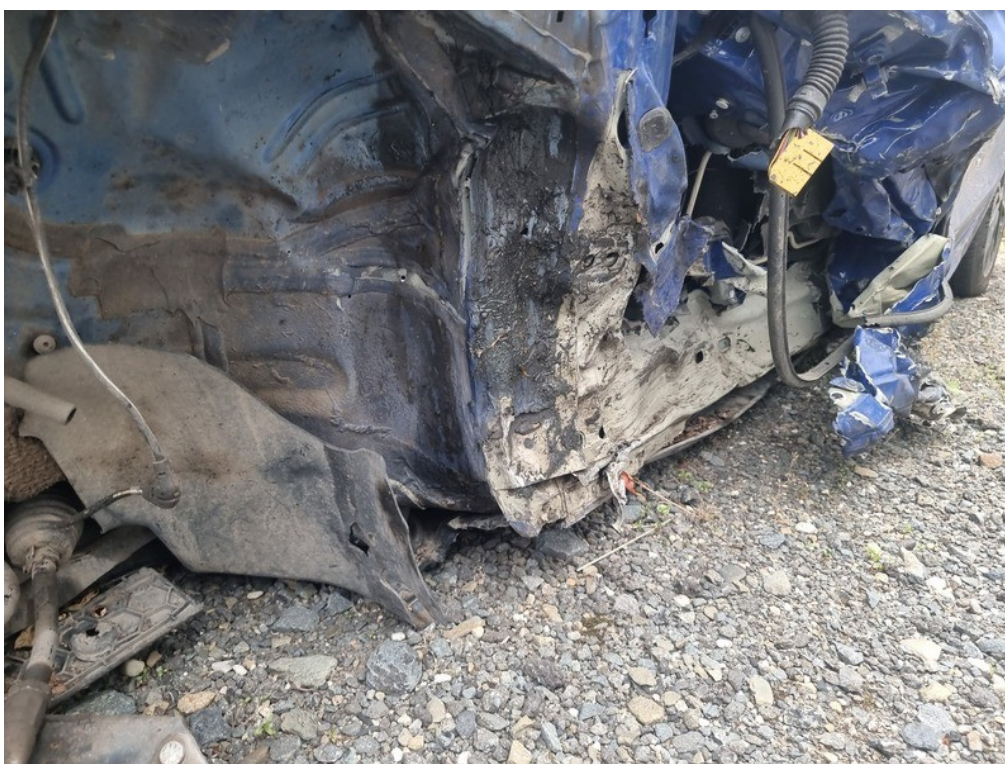
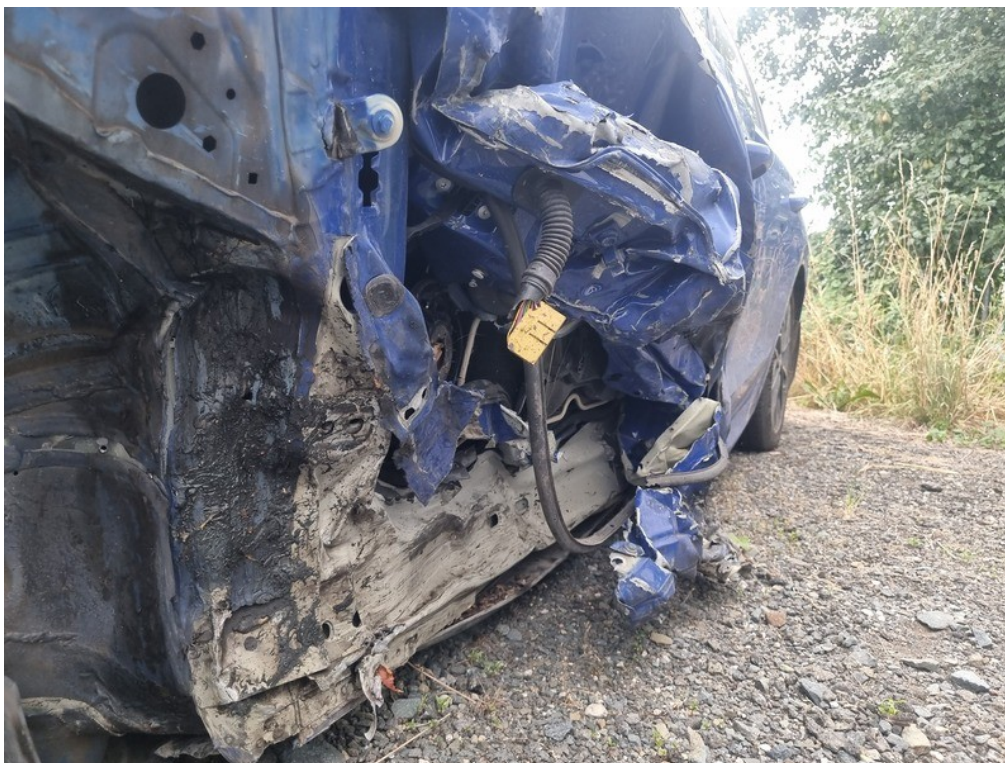
| P.č. | Poškozený díl | Druh poškození | Způsob opravy |
|---|---|---|---|
| 9 | Levý práh + podlaha | Deformace | Vyměnit |

**Levý práh + podlaha - Deformace**

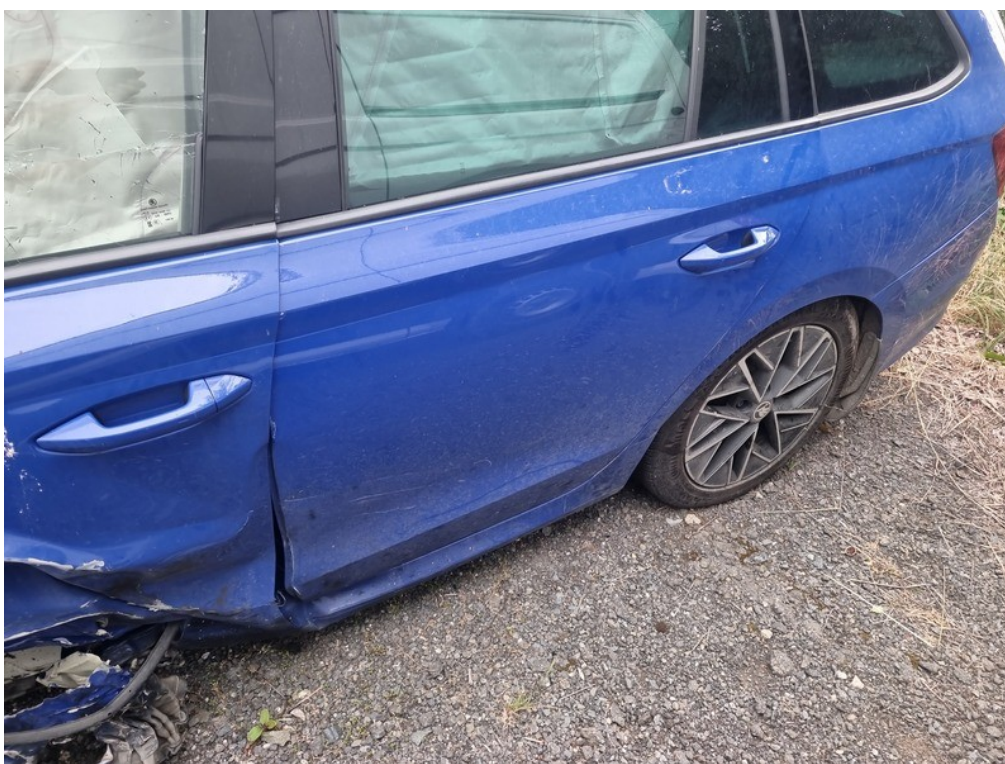
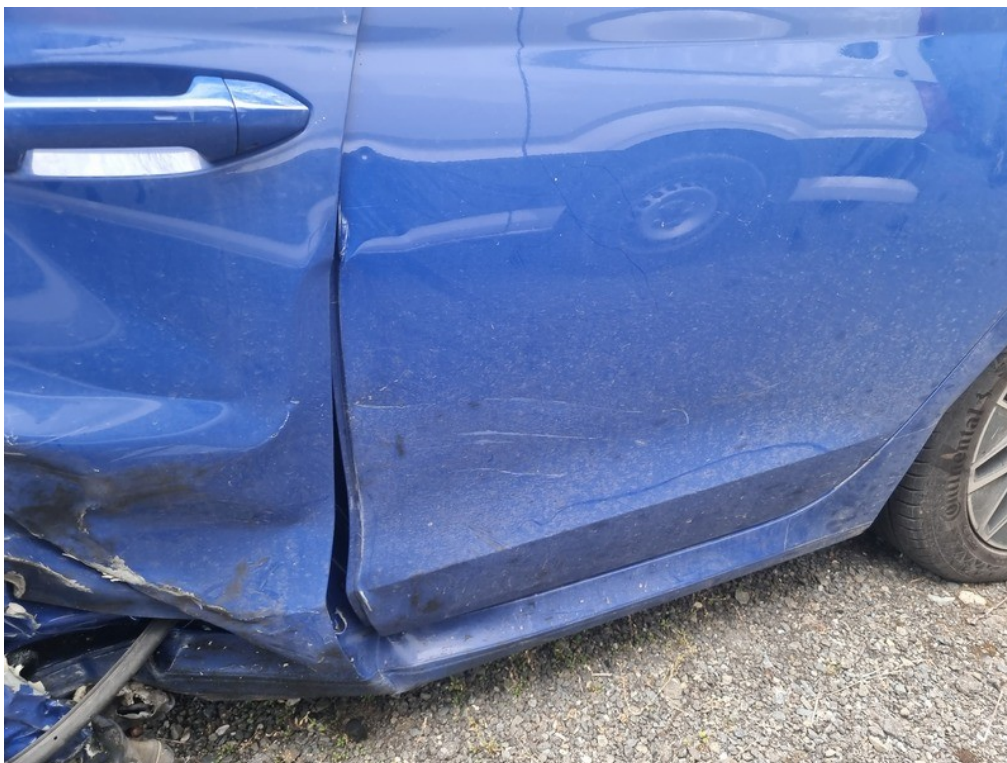
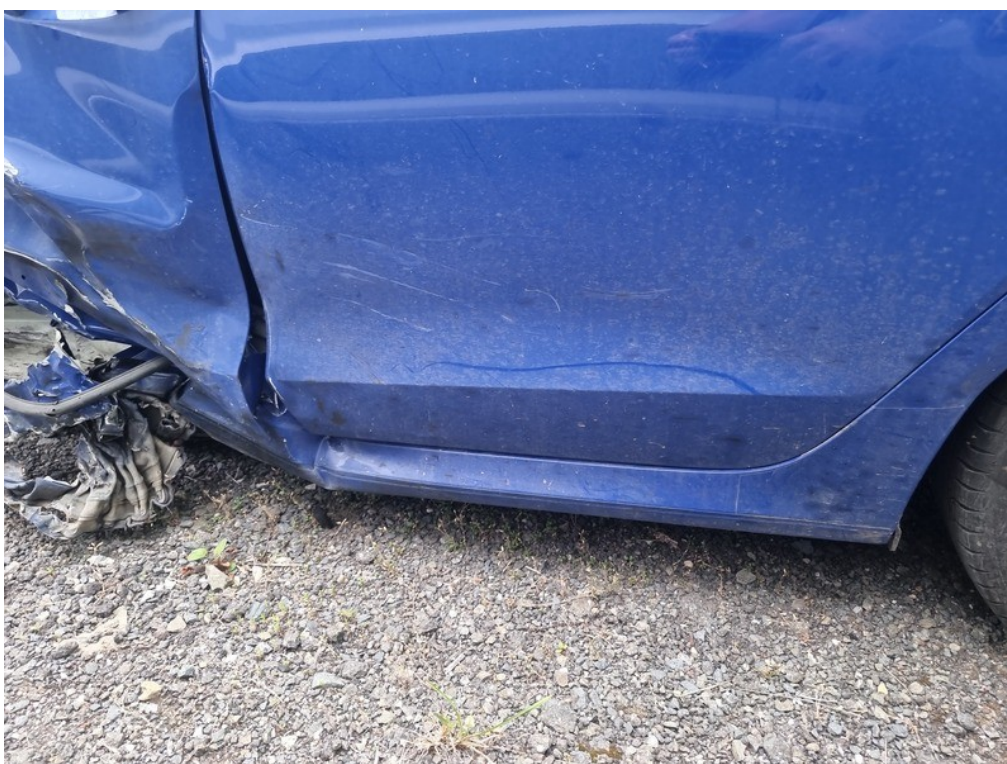
| P.č. | Poškozený díl | Druh poškození | Způsob opravy |
|---|---|---|---|
| 10 | Dveře zadní levé | Deformace | Vyměnit |

**10 Dveře zadní levé - Deformace**  
Umístění:  
Způsob opravy:

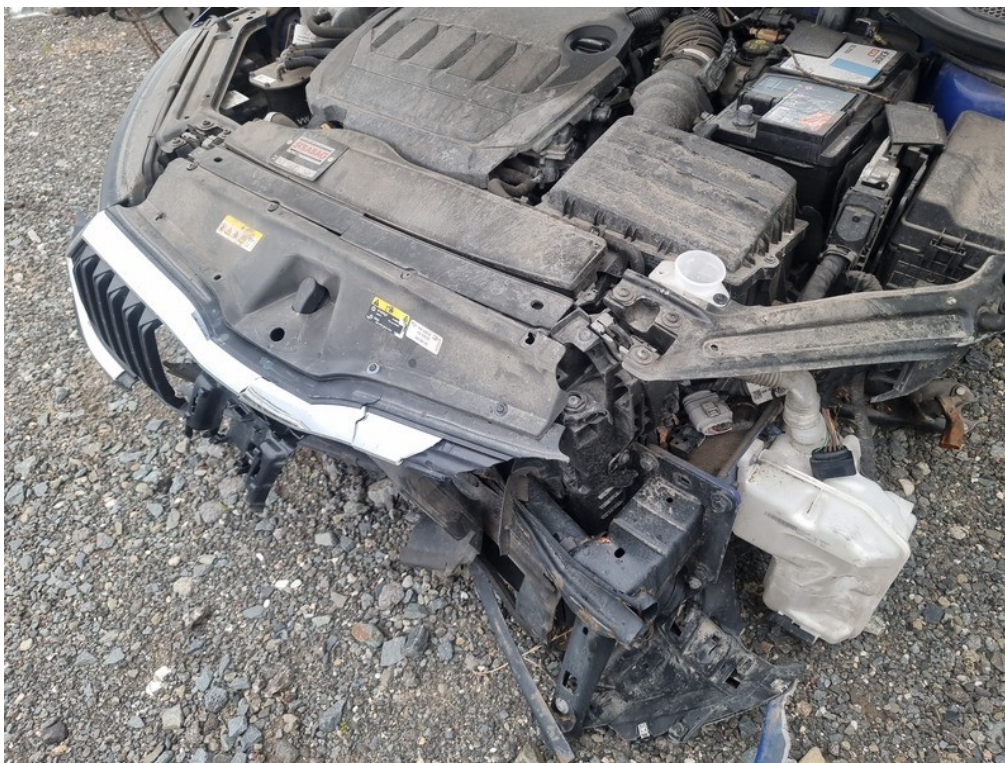
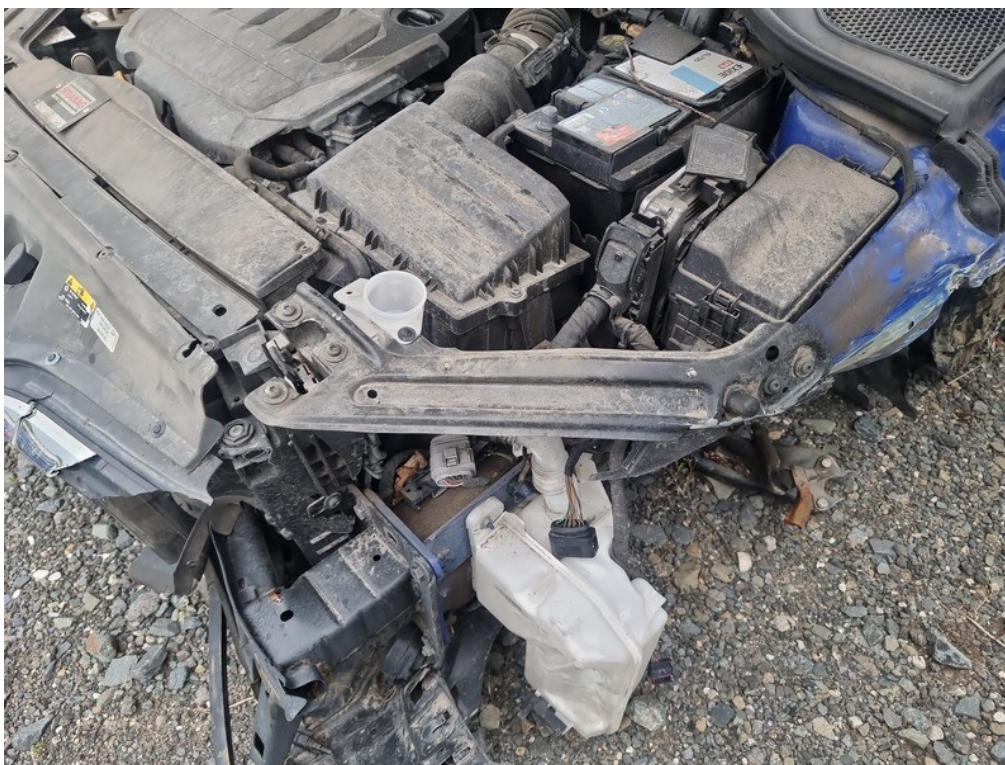
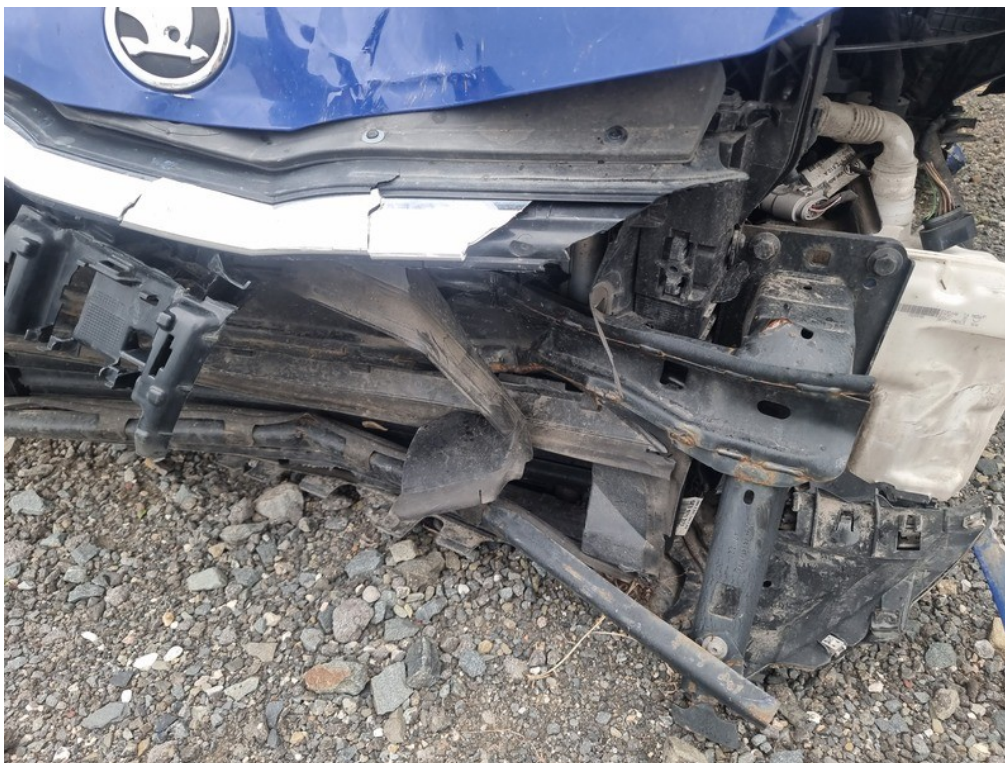
| P.č. | Poškozený díl | Druh poškození | Způsob opravy |
|---|---|---|---|
| 11 | Chladičová stěna + chladiče | Deformace | Vyměnit |

- 11 Chladičová stěna + chladiče - Deformace**  
Umístění: Exteriér (vnější prostor)  
Způsob opravy: Vyměnit

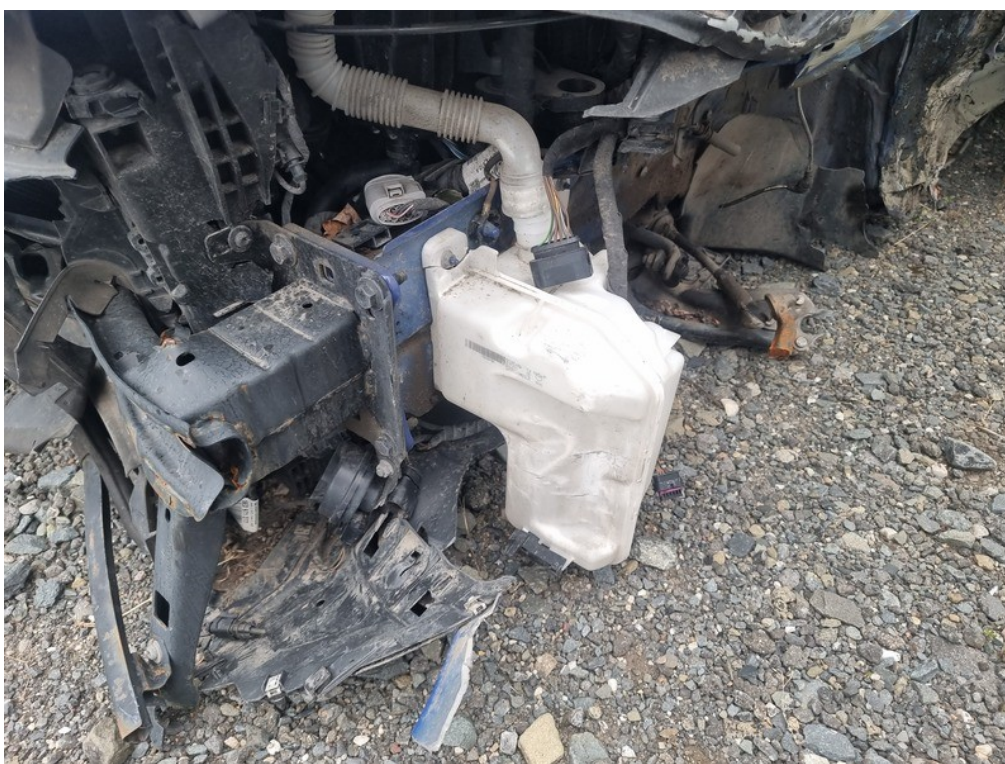
| P.č. | Poškozený díl | Druh poškození | Způsob opravy |
|---|---|---|---|
| 12 | Nádobka ostřikovače | Deformace | Vyměnit |

**12** **Nádobka ostřikovače - Deformace**  
Umístění: Exteriér (vnější prostor)  
Způsob opravy: Vyměnit

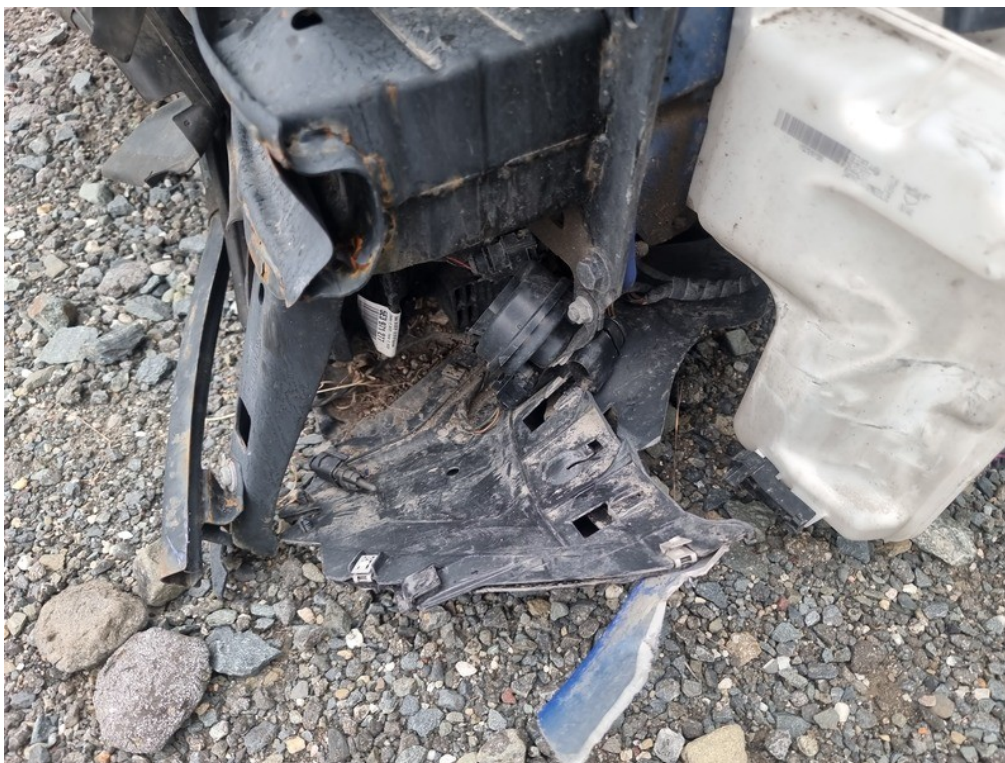
| P.č. | Poškozený díl | Druh poškození | Způsob opravy |
|---|---|---|---|
| 13 | Spodní kryt motoru. | Deformace | Vyměnit |

- 13 Spodní kryt motoru. - Deformace**  
Umístění: Exteriér (vnější prostor)  
Způsob opravy: Vyměnit
