## DEKRA CZ a.s.

## ÚDAJE O VOZIDLE

| RZ: | 2BZ5067 | VIN: | TMBJJ0NX5PY080141 |

# SEZNAM POŠKOZENÍ

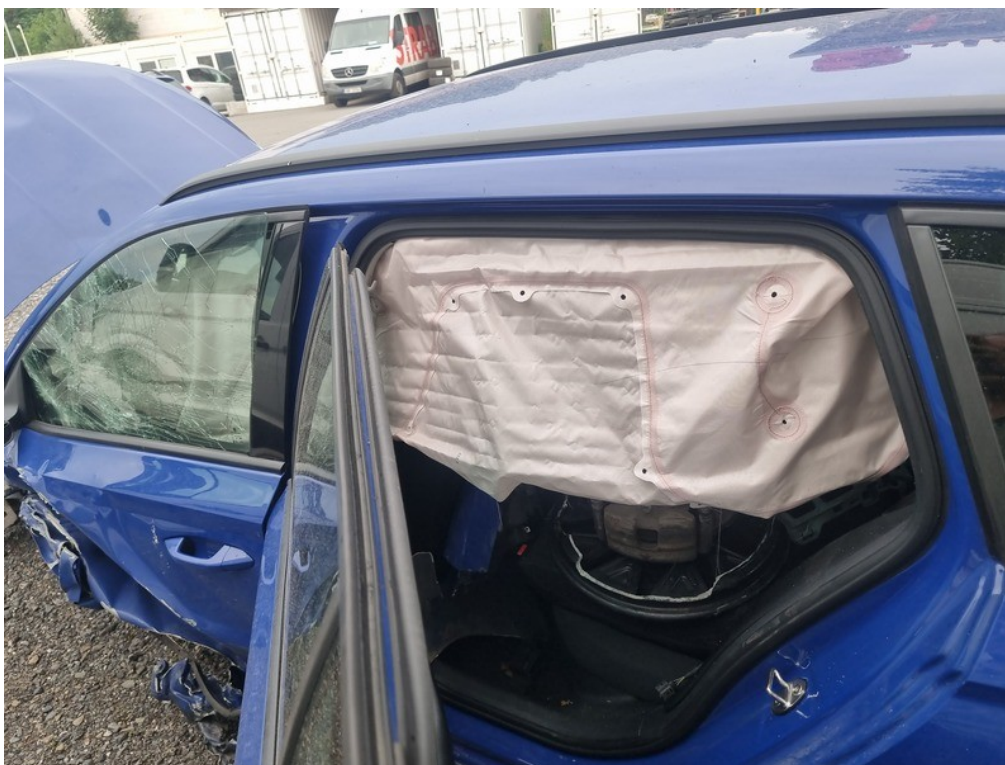
| P.č. | Poškozený díl | Druh poškození | Způsob opravy |
|---|---|---|---|
| 14 | Levý stropní airbag | Aktivováno | Vyměnit |

- 14 Levý stropní airbag - Aktivováno**  
Umístění: Interiér (vnitřní prostor)  
Způsob opravy: Vyměnit

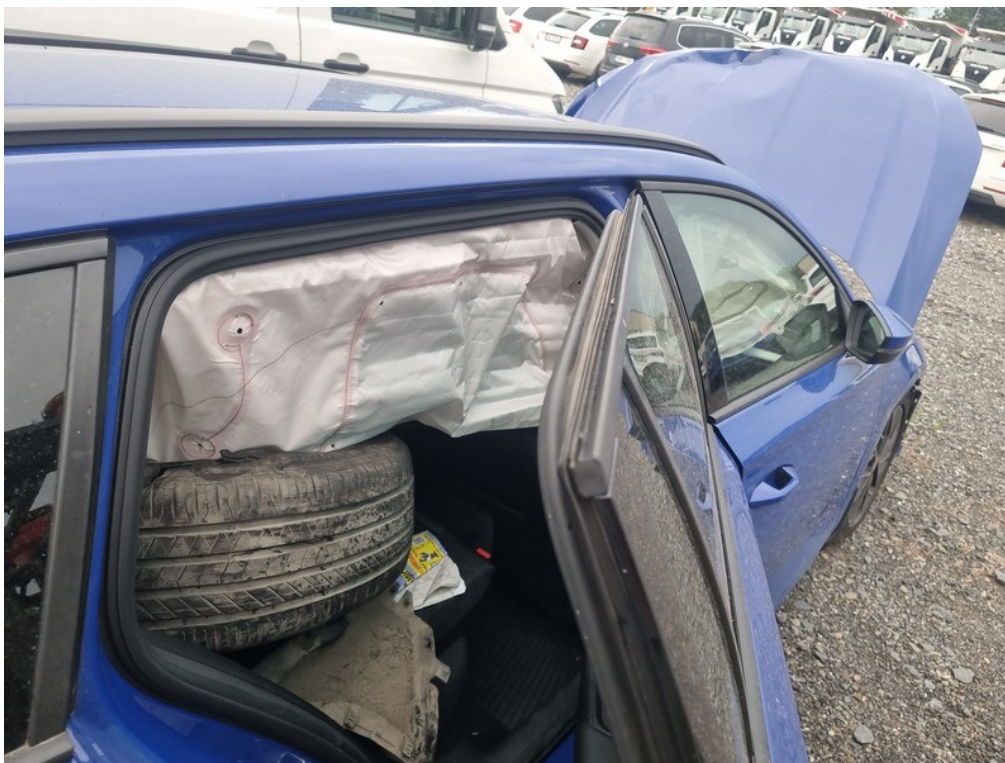
| P.č. | Poškozený díl | Druh poškození | Způsob opravy |
|---|---|---|---|
| 15 | Pravý stropní airbag | Aktivováno | Vyměnit |

**15 Právý stropní airbag - Aktivováno**

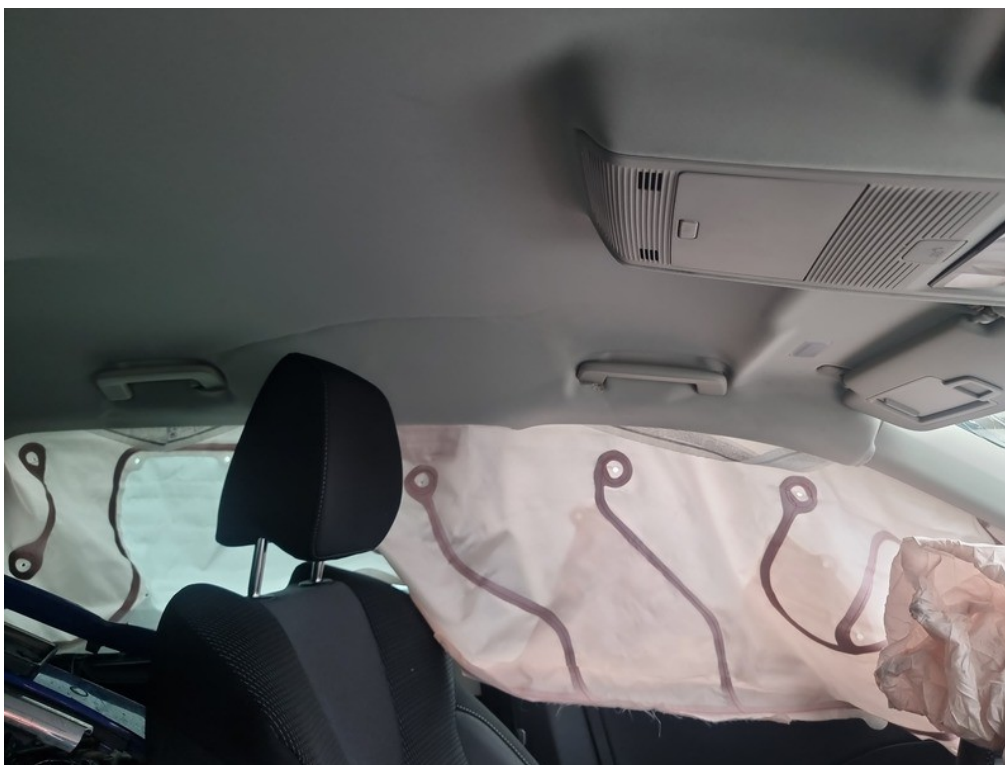
| P.č. | Poškozený díl | Druh poškození | Způsob opravy |
|---|---|---|---|
| 16 | Stropnice | Deformace | Vyměnit |

**16 Stropnice - Deformace**

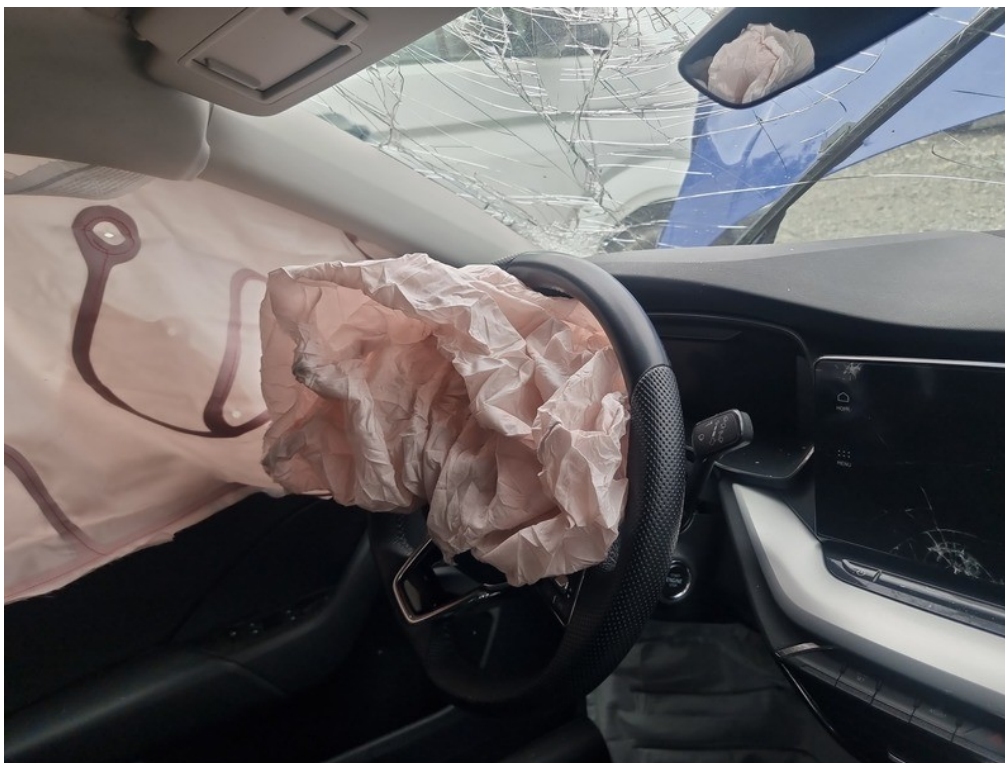
| P.č. | Poškozený díl | Druh poškození | Způsob opravy |
|---|---|---|---|
| 17 | Airbag volantu | Aktivováno | Vyměnit |

**17 Airbag volantu - Aktivováno**  
Umístění:  
Způsob opravy:

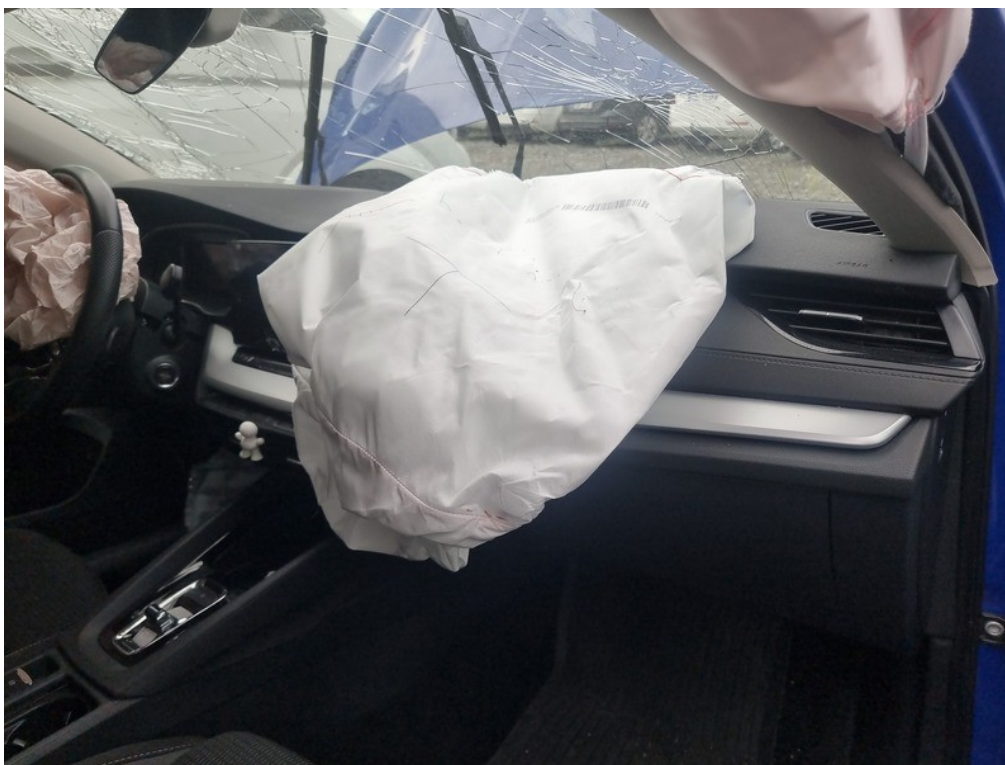
| P.č. | Poškozený díl | Druh poškození | Způsob opravy |
|---|---|---|---|
| 18 | Airbag spolujezdce | Aktivováno | Vyměnit |

**18 Airbag spolujezdce - Aktivováno**  
Umístění:  
Způsob opravy:

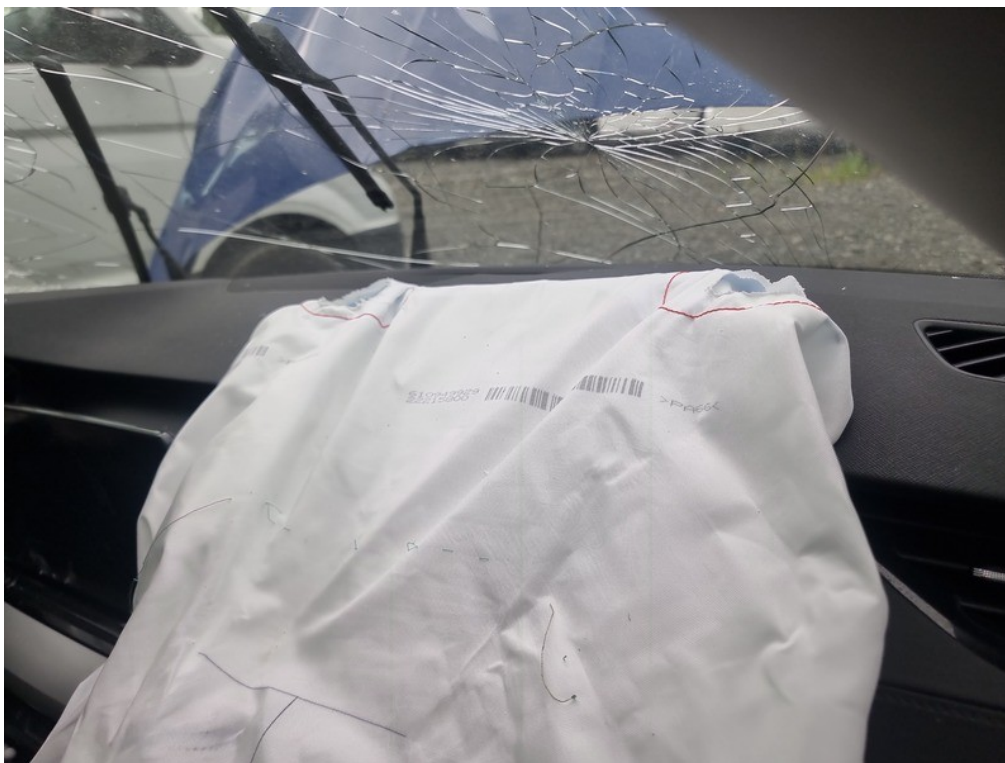
| P.č. | Poškozený díl | Druh poškození | Způsob opravy |
|---|---|---|---|
| 19 | Přístrojová deska | Deformace | Vyměnit |

**19 Přístrojová deska - Deformace**  
Umístění:  
Způsob opravy:

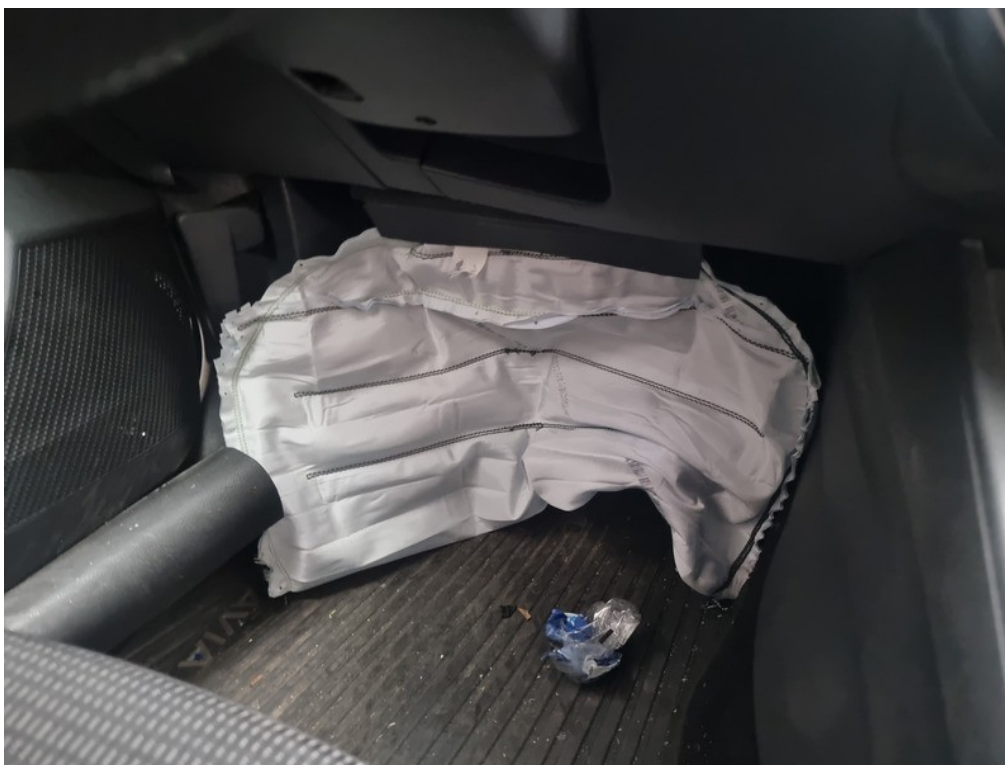
| P.č. | Poškozený díl | Druh poškození | Způsob opravy |
|---|---|---|---|
| 20 | Kolenní Airbag | Aktivováno | Vyměnit |

**20 Kolenní Airbag - Aktivováno**  
Umístění:  
Způsob opravy:

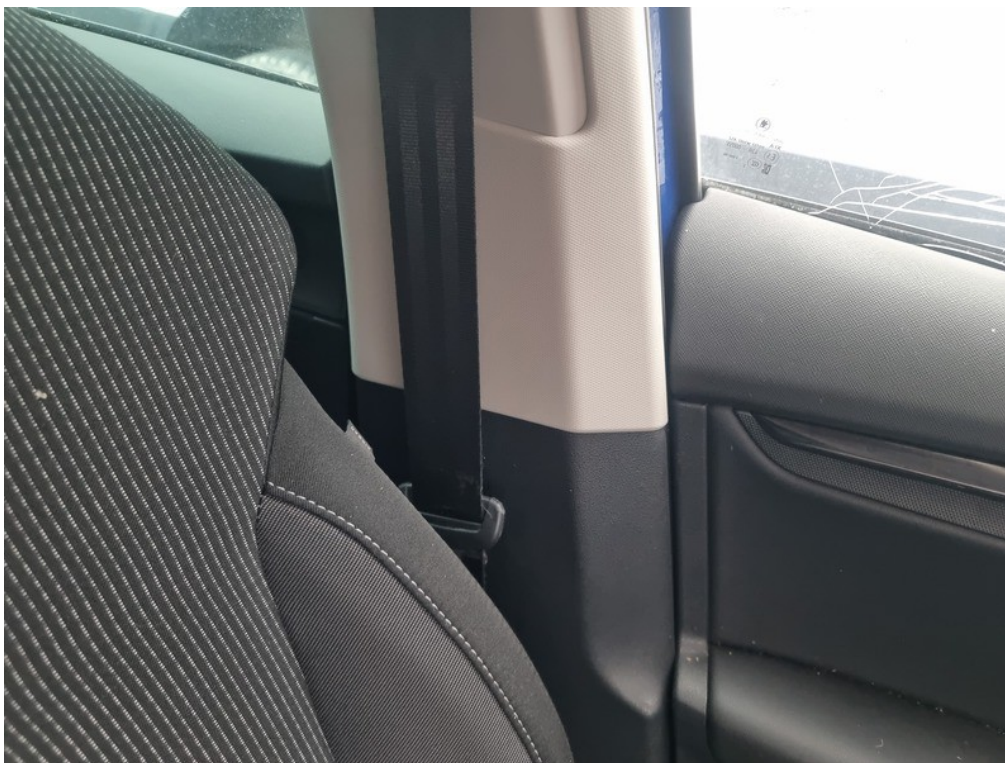
| P.č. | Poškozený díl | Druh poškození | Způsob opravy |
|---|---|---|---|
| 21 | Bezpečnostní pás řidiče | Aktivováno | Vyměnit |

- 21 Bezpečnostní pás řidiče - Aktivováno**
- |                |                            |           |

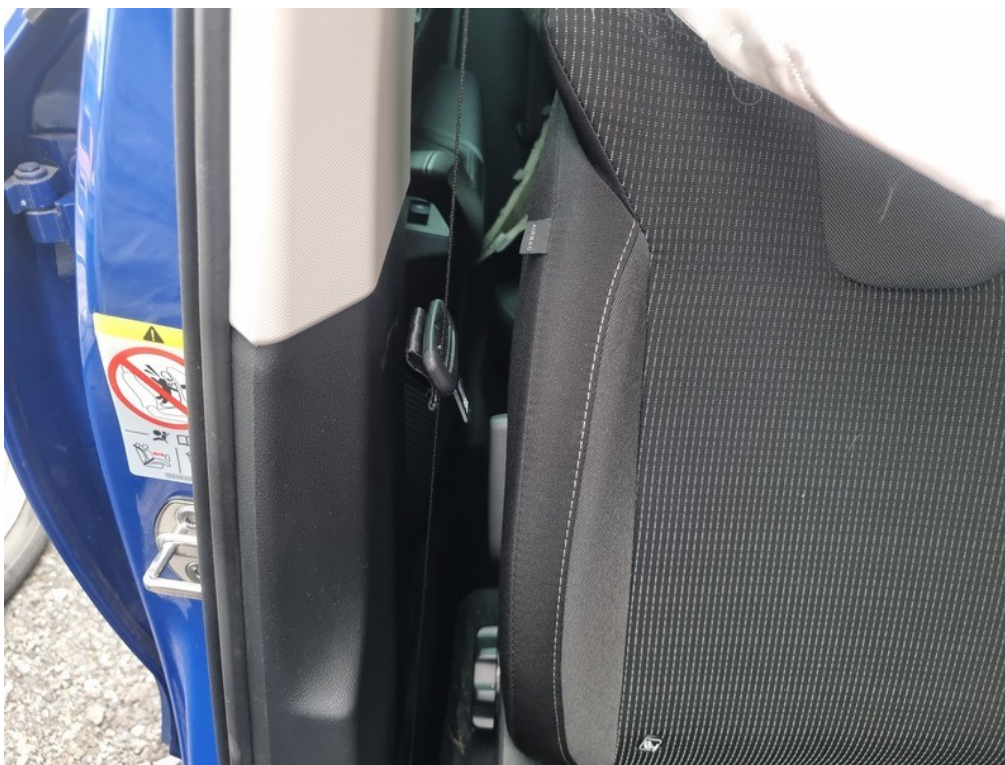
| P.č. | Poškozený díl | Druh poškození | Způsob opravy |
|---|---|---|---|
| 22 | Bezpečnostní pás spolujezdce | Aktivováno | Vyměnit |

- 22 Bezpečnostní pás spolujezdce - Aktivováno**
- |                |                            |           |

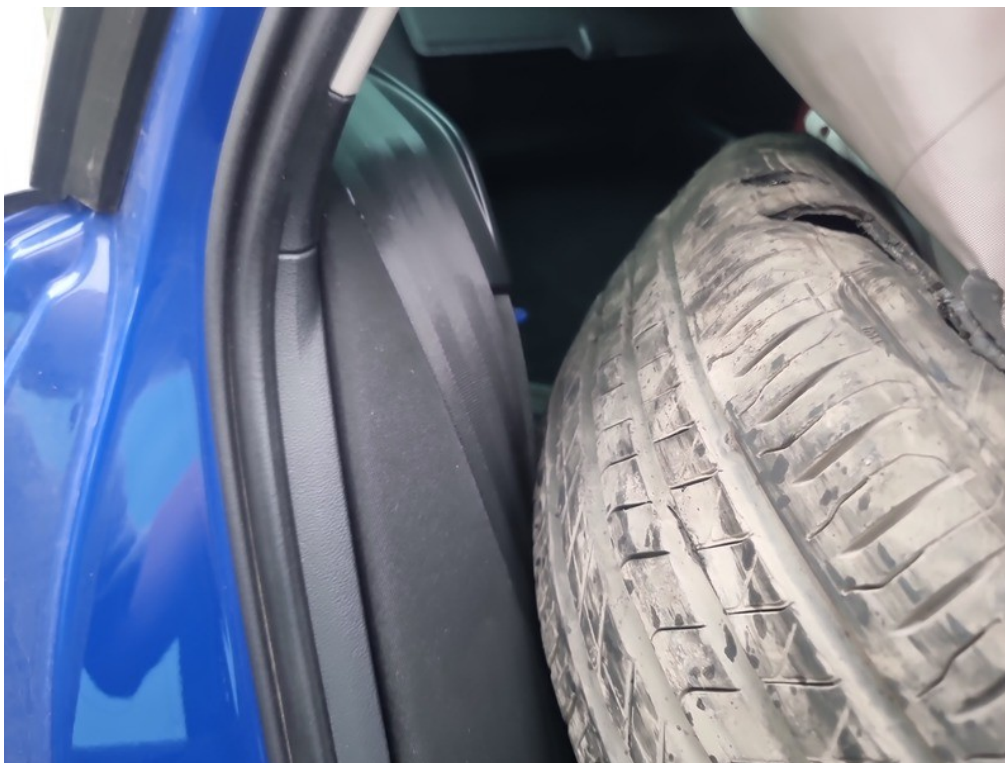
| P.č. | Poškozený díl | Druh poškození | Způsob opravy |
|---|---|---|---|
| 23 | Bezpečnostní pás zadní pravý | Aktivováno | Vyměnit |

23 **Bezpečnostní pás zadní pravý - Aktivováno**  
Umístění: Interiér (vnitřní prostor)  
Způsob opravy: Vyměnit

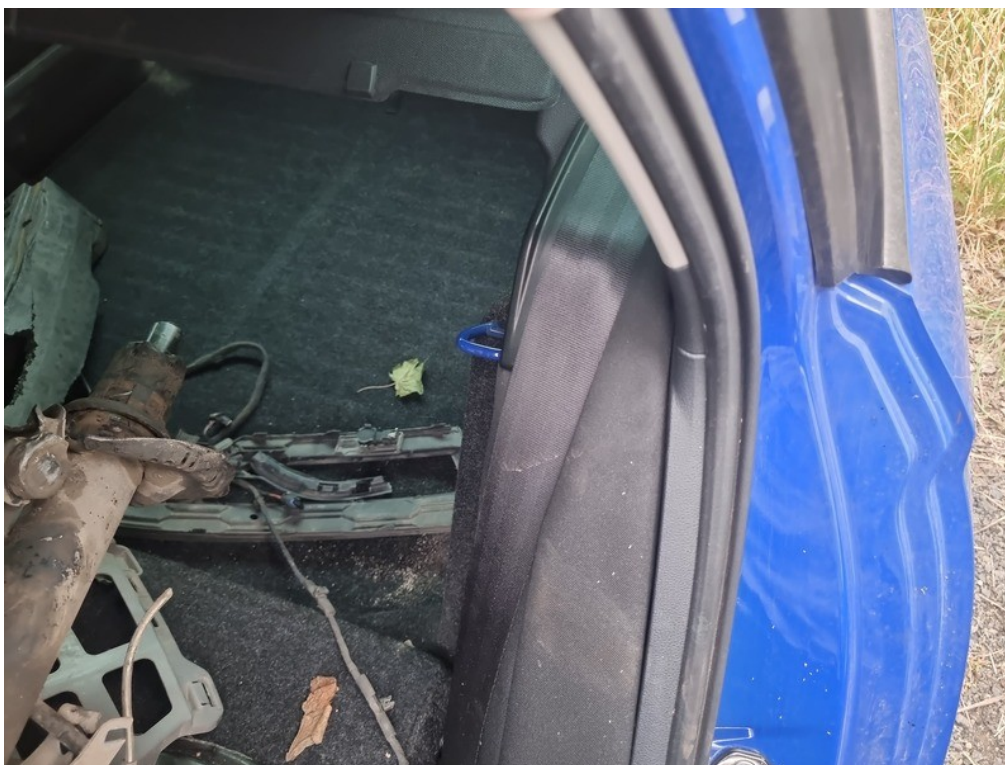
| P.č. | Poškozený díl | Druh poškození | Způsob opravy |
|---|---|---|---|
| 24 | Bezpečnostní pás zadní levý | Aktivováno | Vyměnit |

24 **Bezpečnostní pás zadní levý - Aktivováno**  
Umístění: Interiér (vnitřní prostor)  
Způsob opravy: Vyměnit

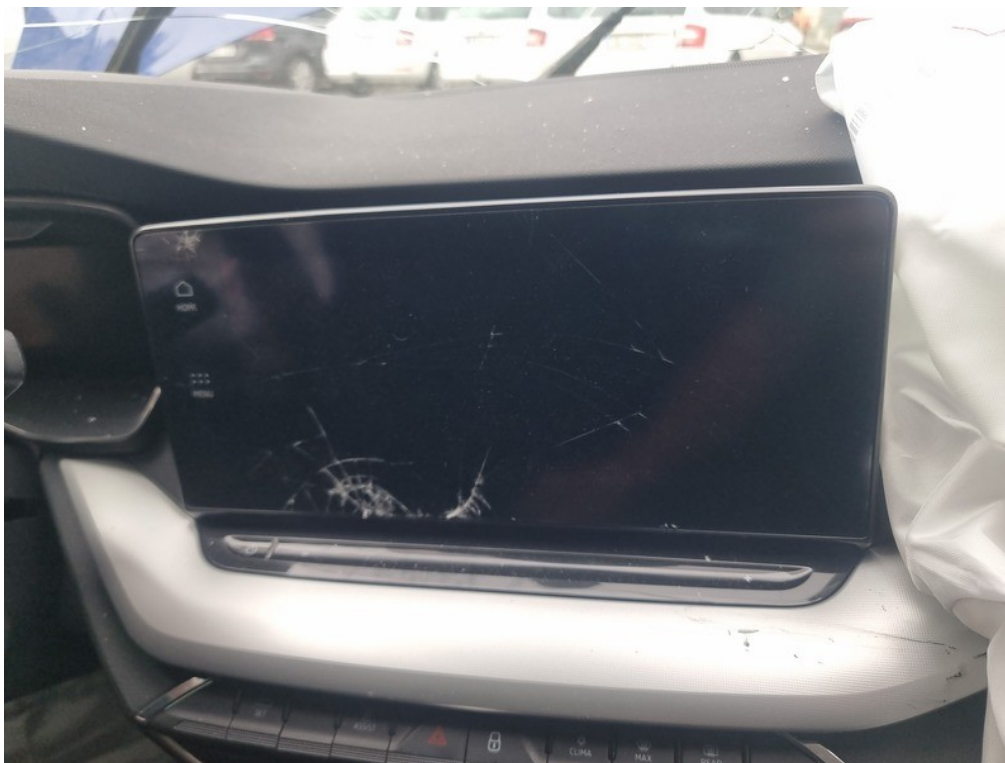
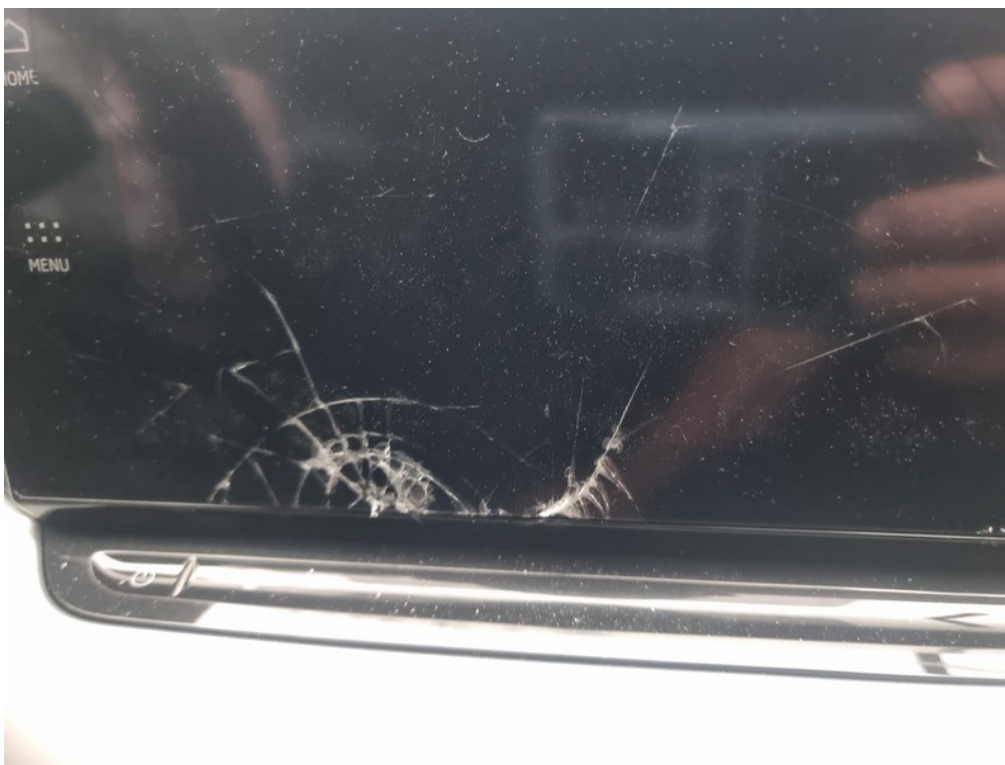
| P.č. | Poškozený díl | Druh poškození | Způsob opravy |
|---|---|---|---|
| 25 | Střední displej | Prasklina | Vyměnit |

**25** Střední displej - Prasklina  
Umístění:  
Způsob opravy:
