DEKRA CZ a.s.

## ÚDAJE O VOZIDLE

| Model vozidla: | Ford Transit Valník | Provedení: | FT 350 2.2 TDCi DPF EU5, 350 L3 RWD |

## SEZNAM POŠKOZENÍ

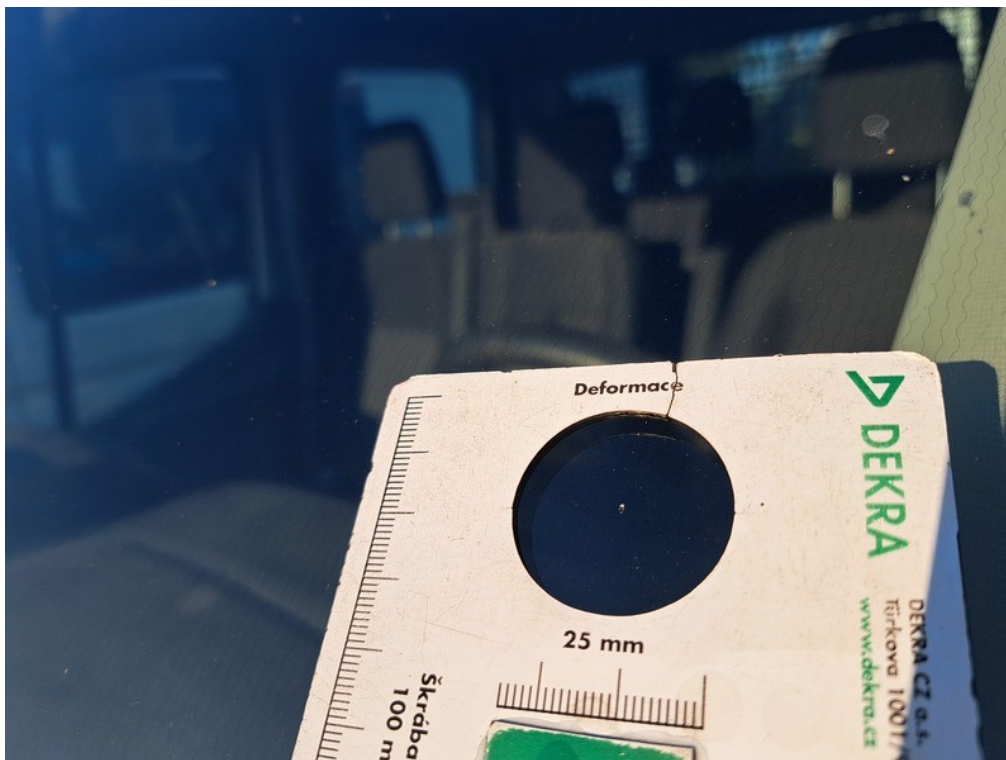
| P.č. | Poškozený díl | Druh poškození | Způsob opravy |
|---|---|---|---|
| 1 | Čelní sklo | Poškození od odletujícího kamení | Opravit |

- 1 Čelní sklo - Poškození od odletujícího kamene**  
Umístění: Exteriér (vnější prostor)  
Způsob opravy: Opravit

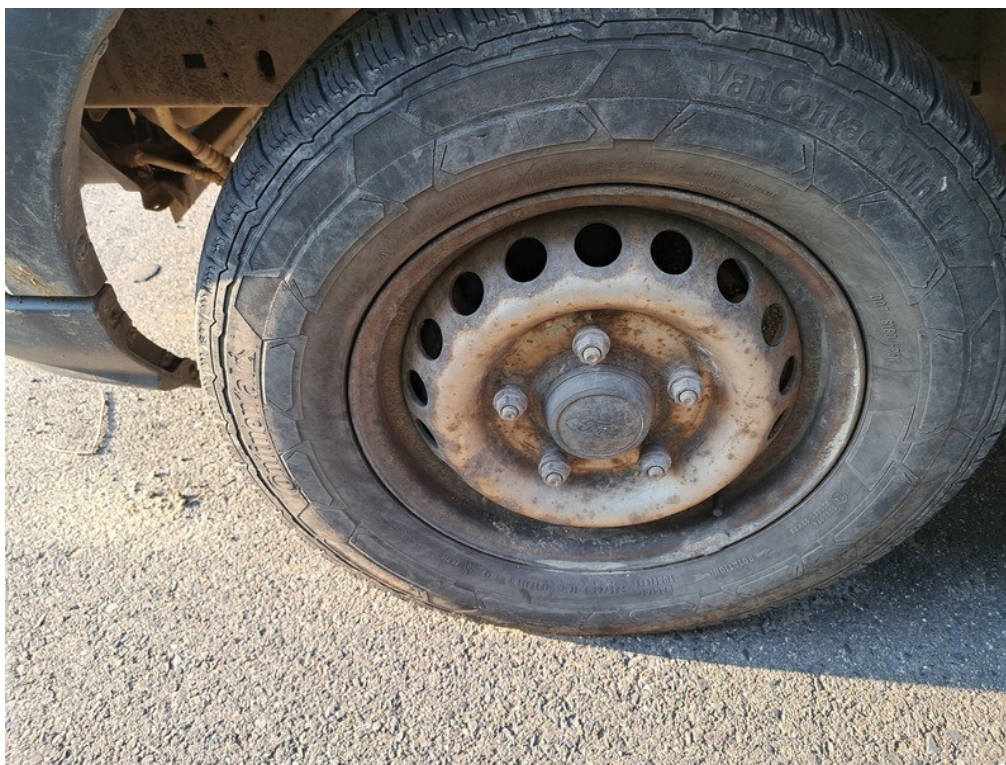
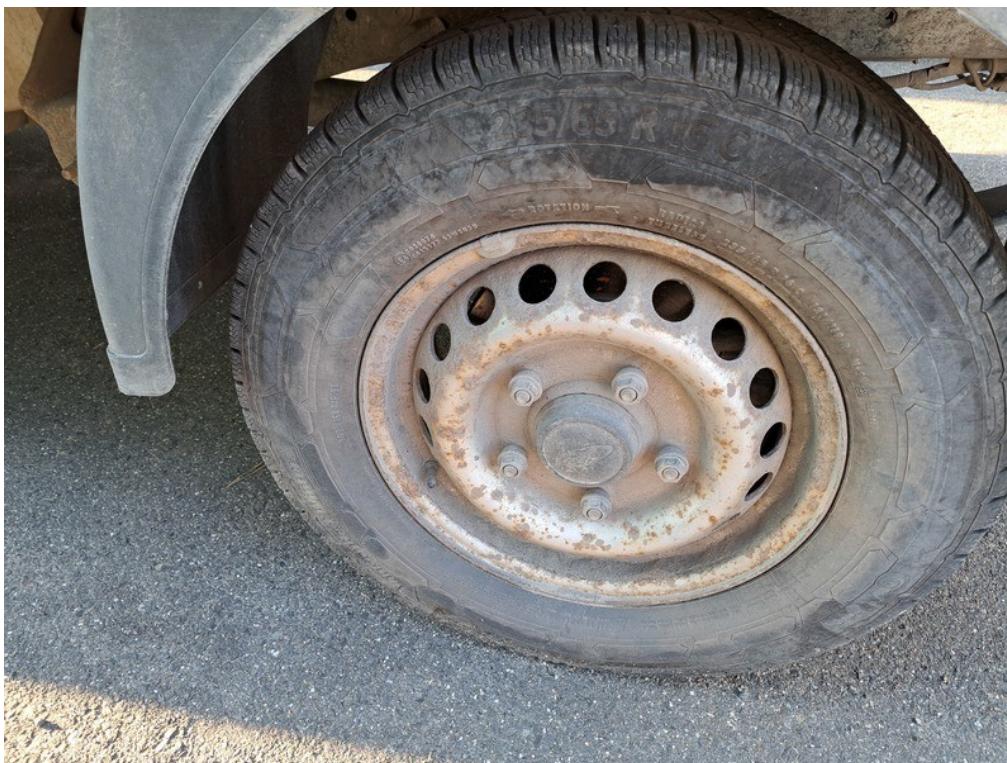
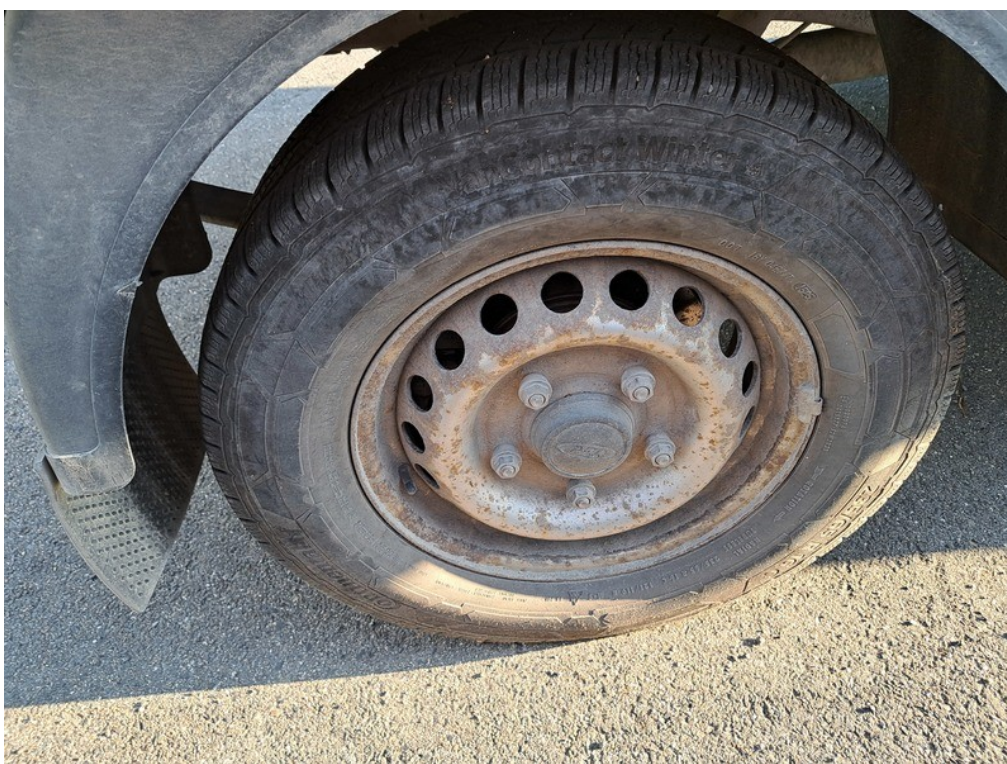
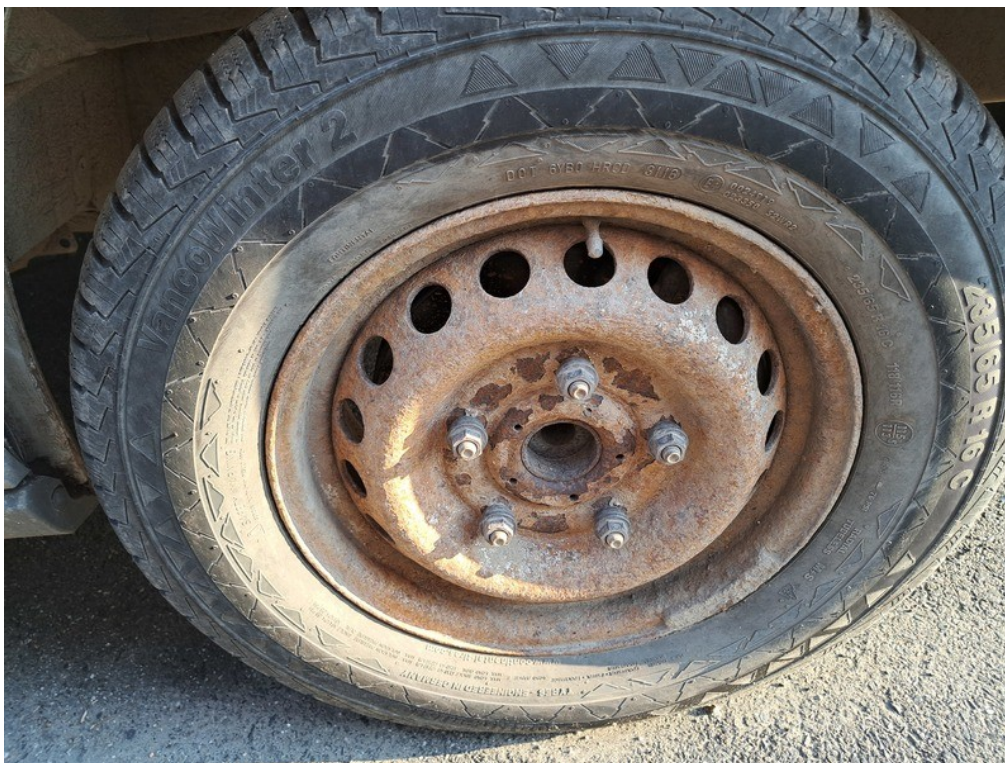
| P.č. | Poškozený díl | Druh poškození | Způsob opravy |
|---|---|---|---|
| 2 | Disk kola ocel 4ks | Koroze | Lakovat |

- 2 Disk kola ocel 4ks - Koroze**  
Umístění: Exteriér (vnější prostor)  
Způsob opravy: Lakovat

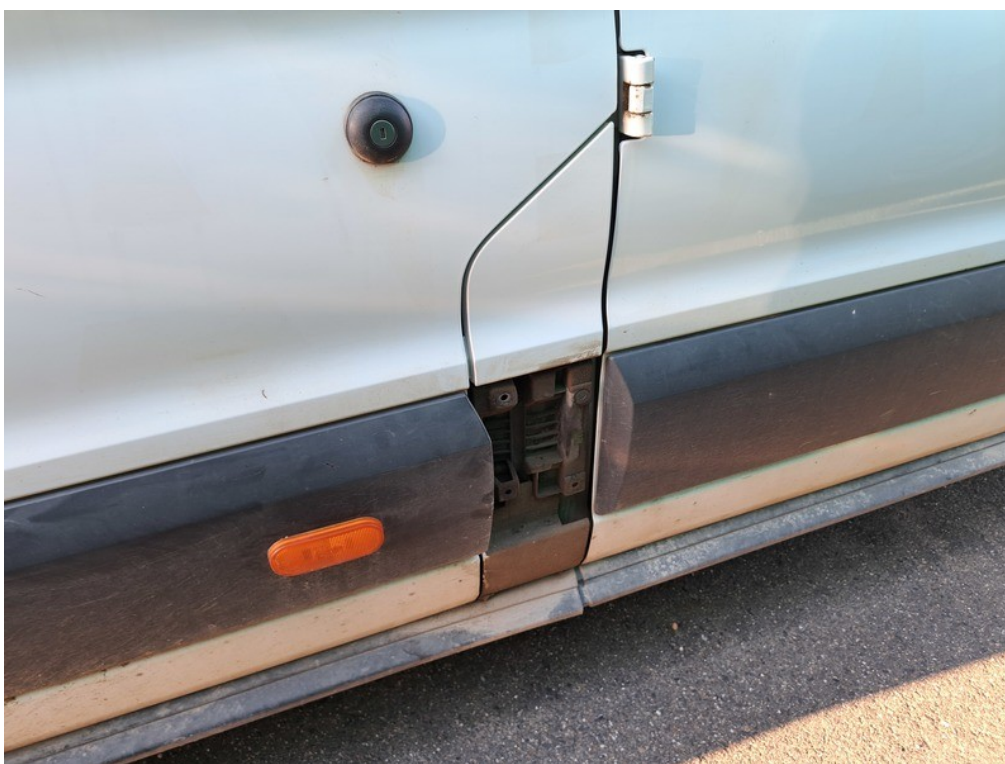
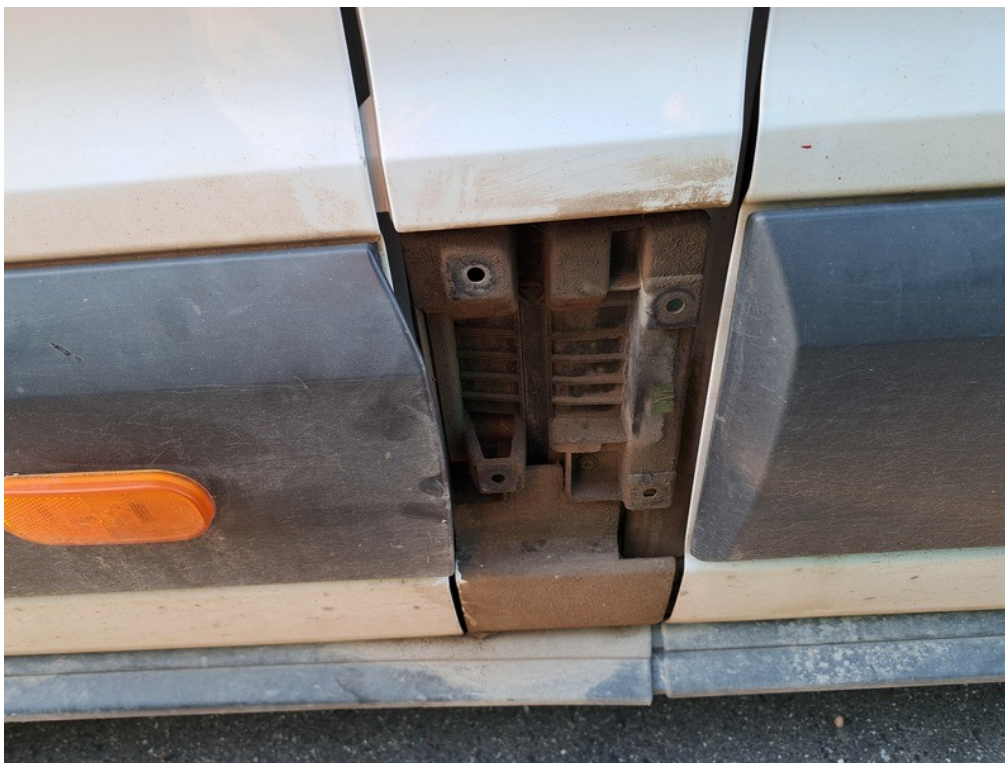
| P.č. | Poškozený díl | Druh poškození | Způsob opravy |
|---|---|---|---|
| 3 | Lišta levého B sloupku | Chybí | Doplnit/dodat |

**3** Lišta levého B sloupku - Chybí  
Umístění:  
Způsob opravy:

Exteriér (vnější prostor)  
Doplnit/dodat

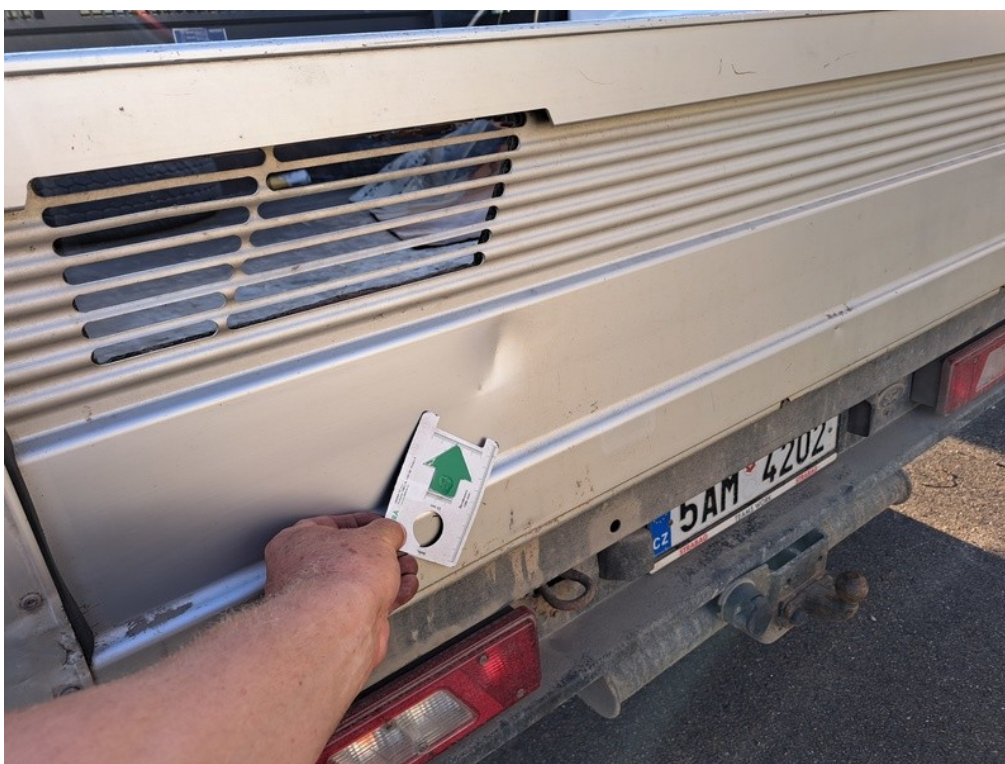
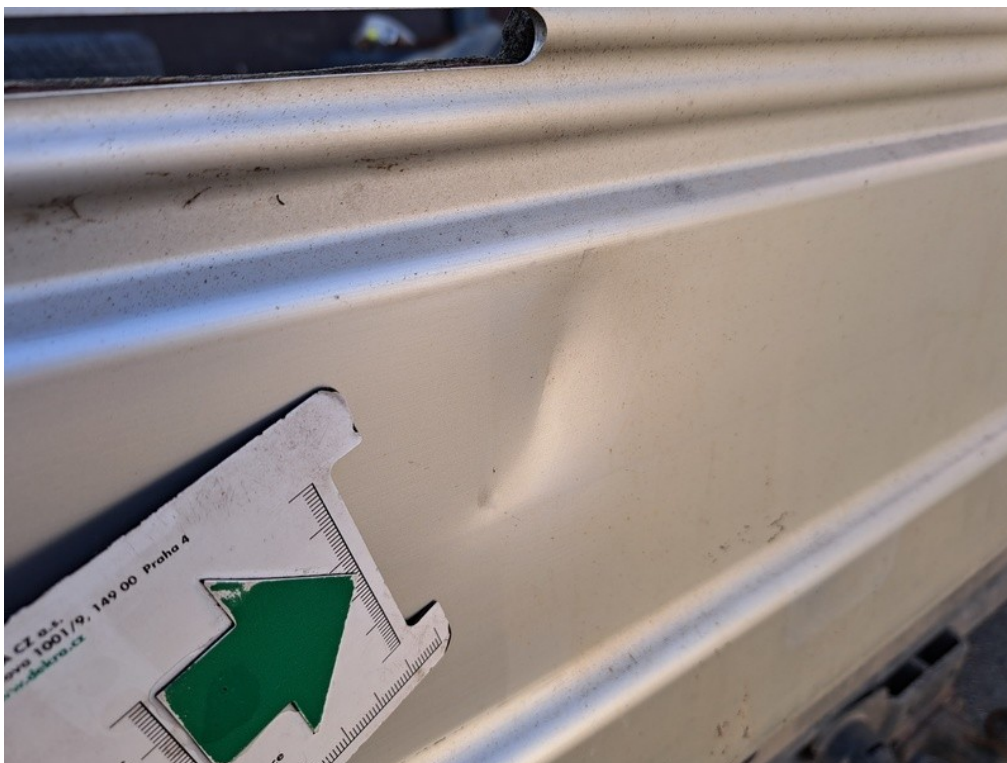
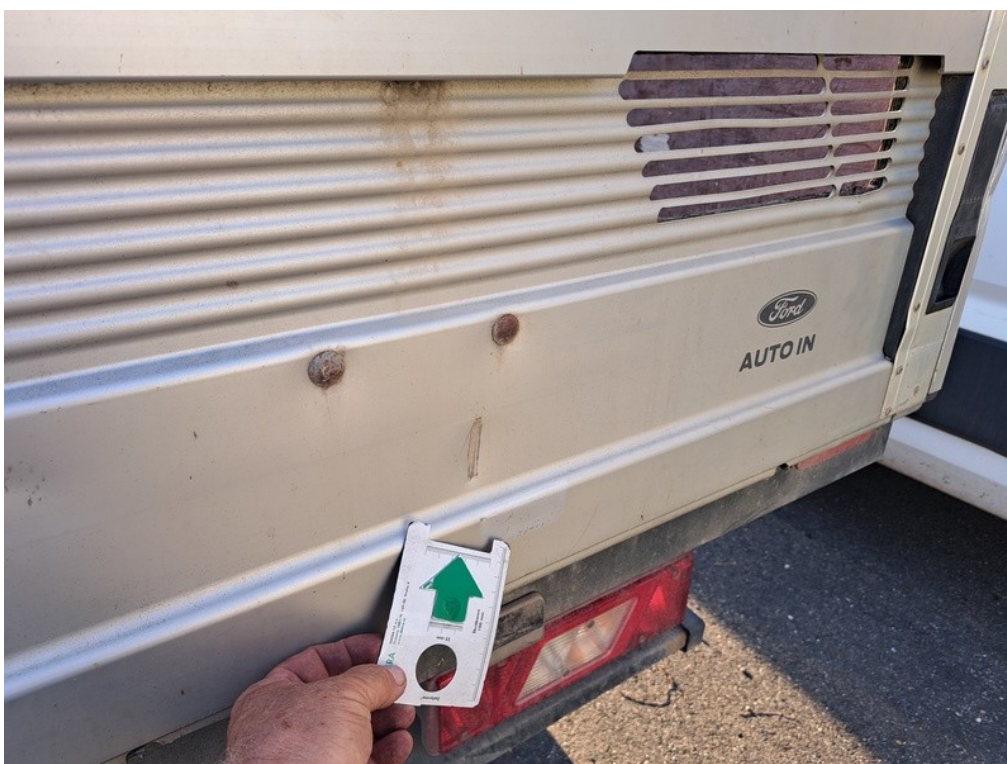
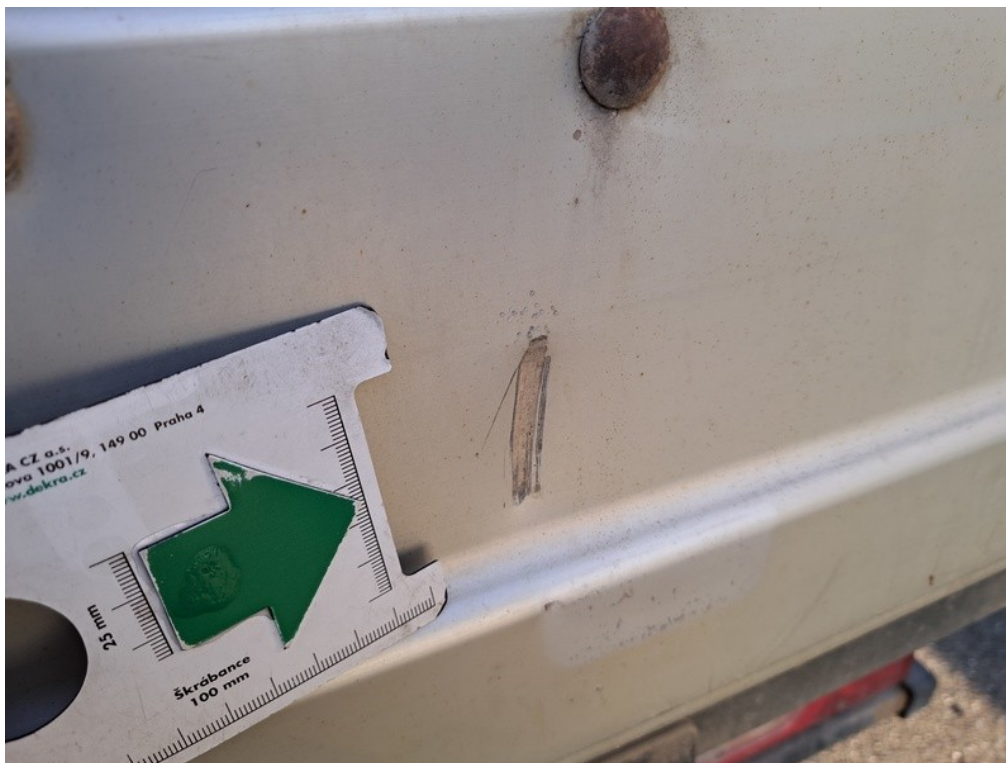
| P.č. | Poškozený díl | Druh poškození | Způsob opravy |
|---|---|---|---|
| 4 | Zadní sklopné čelo | Deformace | Vyměnit |

| <b>4</b> | <b>Zadní sklopné čelo - Deformace</b> | | |

| | Způsob opravy: | Vyměnit | |

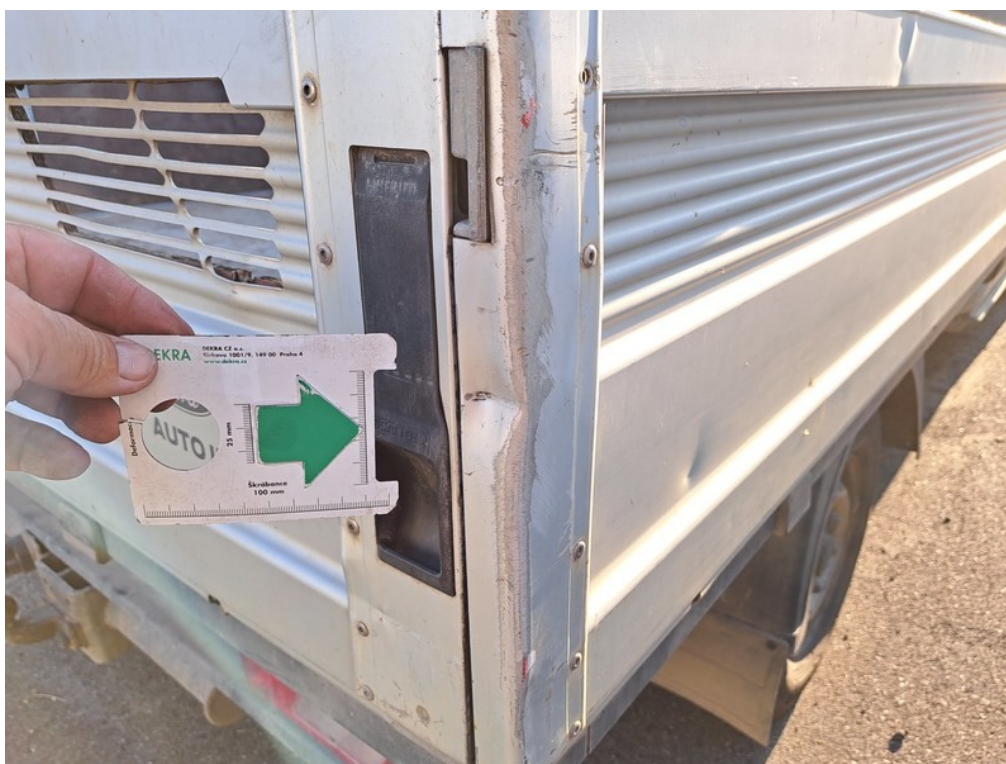
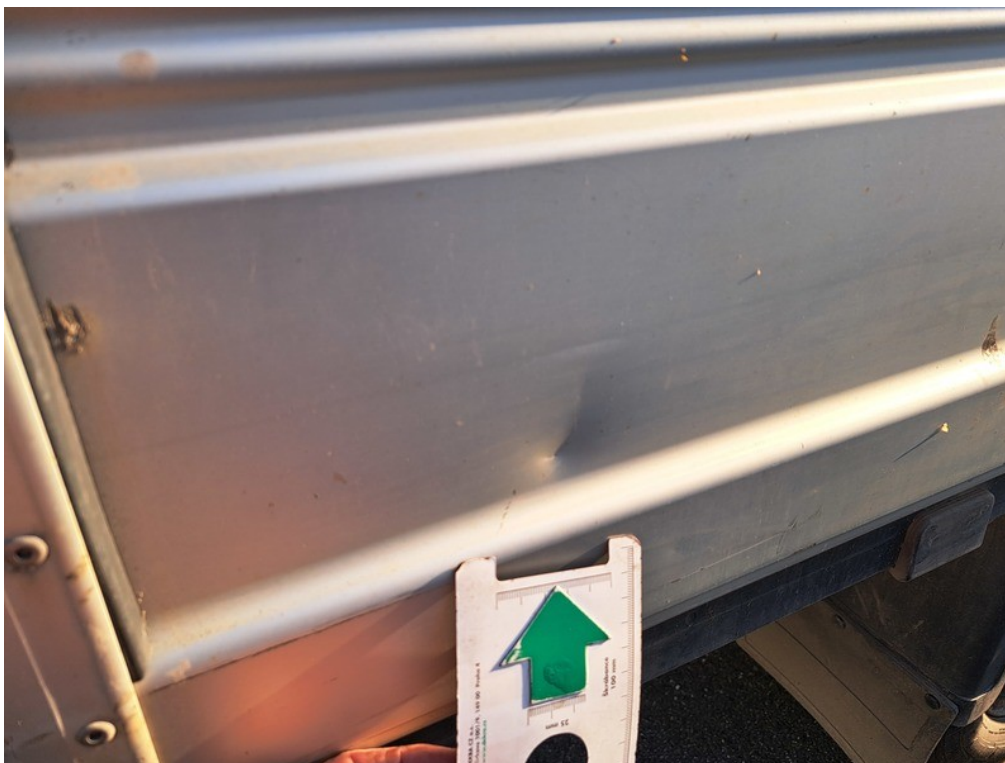
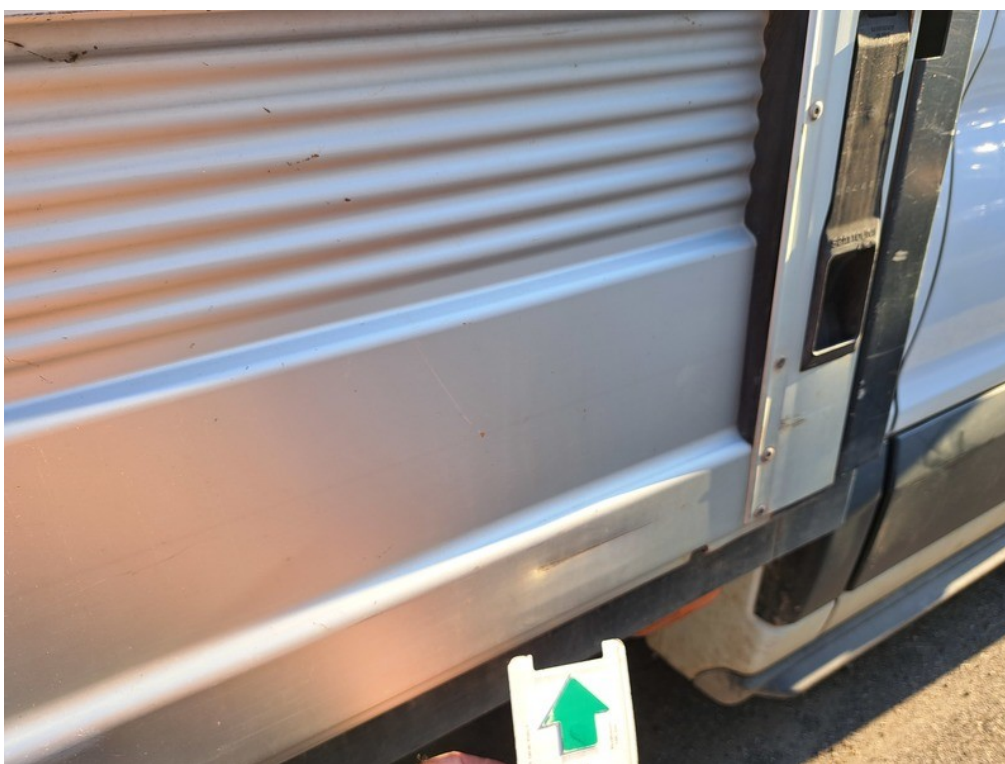
| P.č. | Poškozený díl | Druh poškození | Způsob opravy |
|---|---|---|---|
| 5 | Pravá sklopná bočnice | Deformace | Vyměnit |

- 5 Prává sklopná bočnice - Deformace**  
Umístění: Exteriér (vnější prostor)  
Způsob opravy: Vyměnit

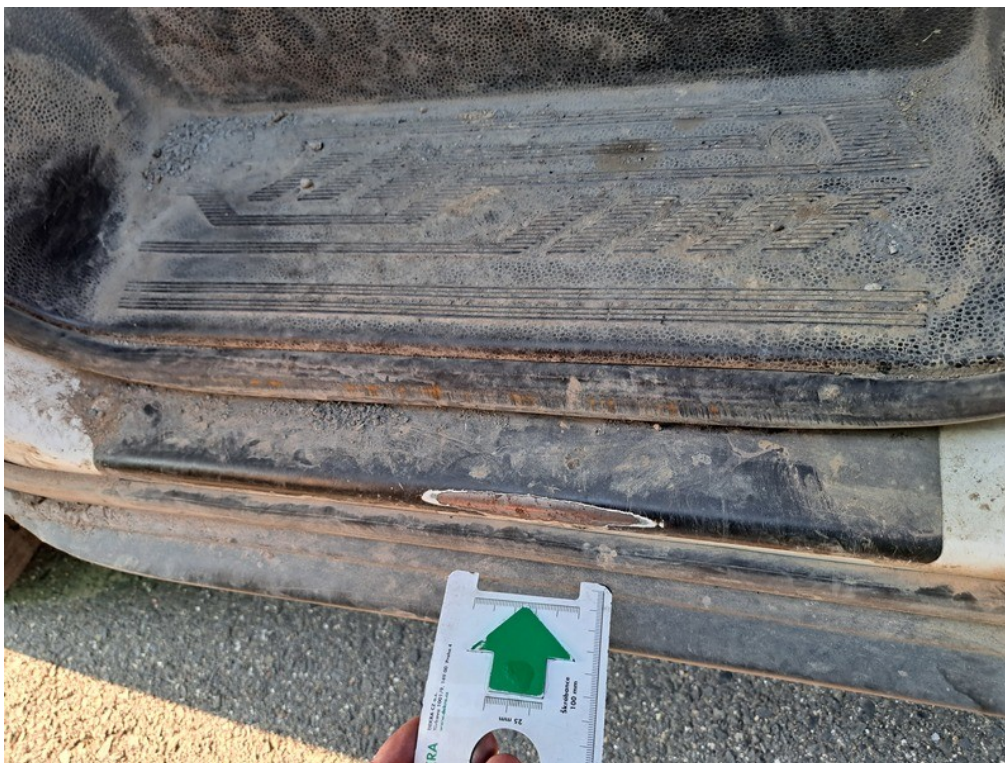
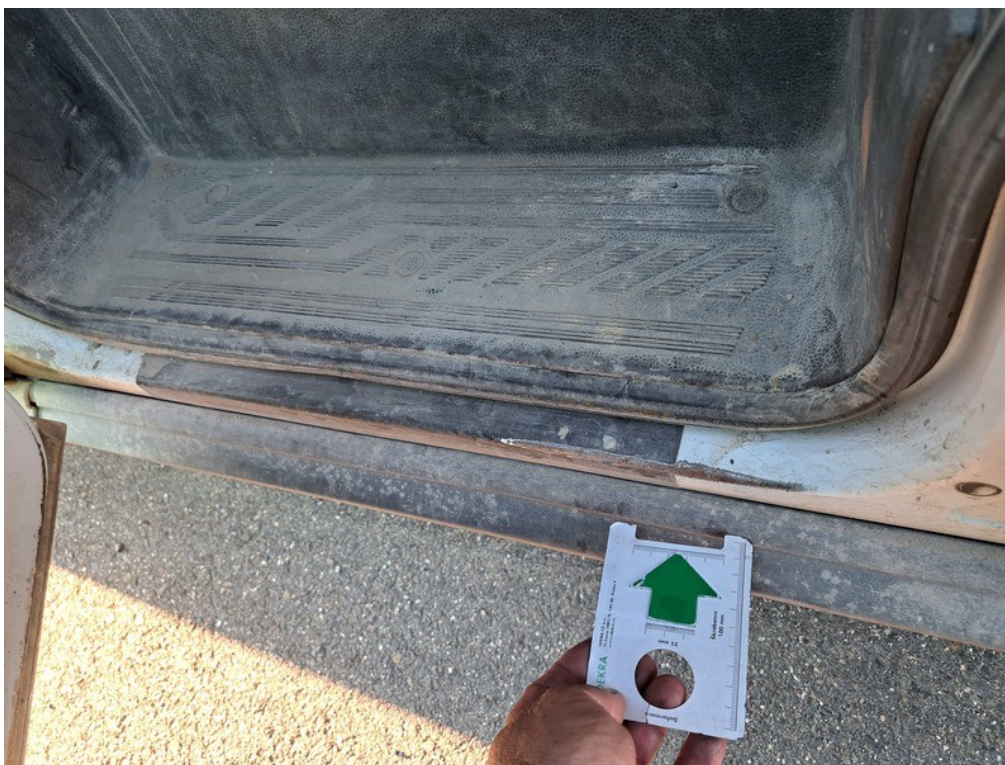
| P.č. | Poškozený díl | Druh poškození | Způsob opravy |
|---|---|---|---|
| 6 | Práh levý | Škrábance | Lakovat |

**6 Práh levý - Škrábance**  
Umístění:  
Způsob opravy:

Poznámka: + nové polepy  
prahu.

Exteriér (vnější prostor)  
Lakovat

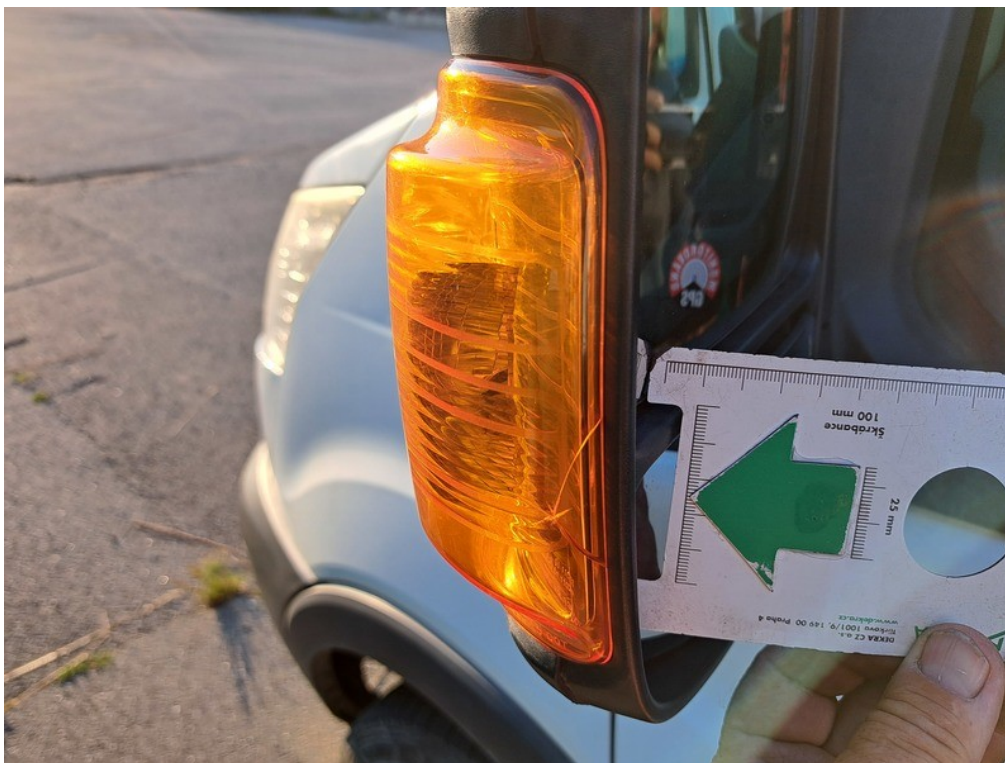
| P.č. | Poškozený díl | Druh poškození | Způsob opravy |
|---|---|---|---|
| 7 | Blikač boční L zpětného zrcátka | Deformace | Vyměnit |

- 7 **Blikač boční L zpětného zrcátka - Deformace**  
Umístění: Exteriér (vnější prostor)  
Způsob opravy: Vyměnit

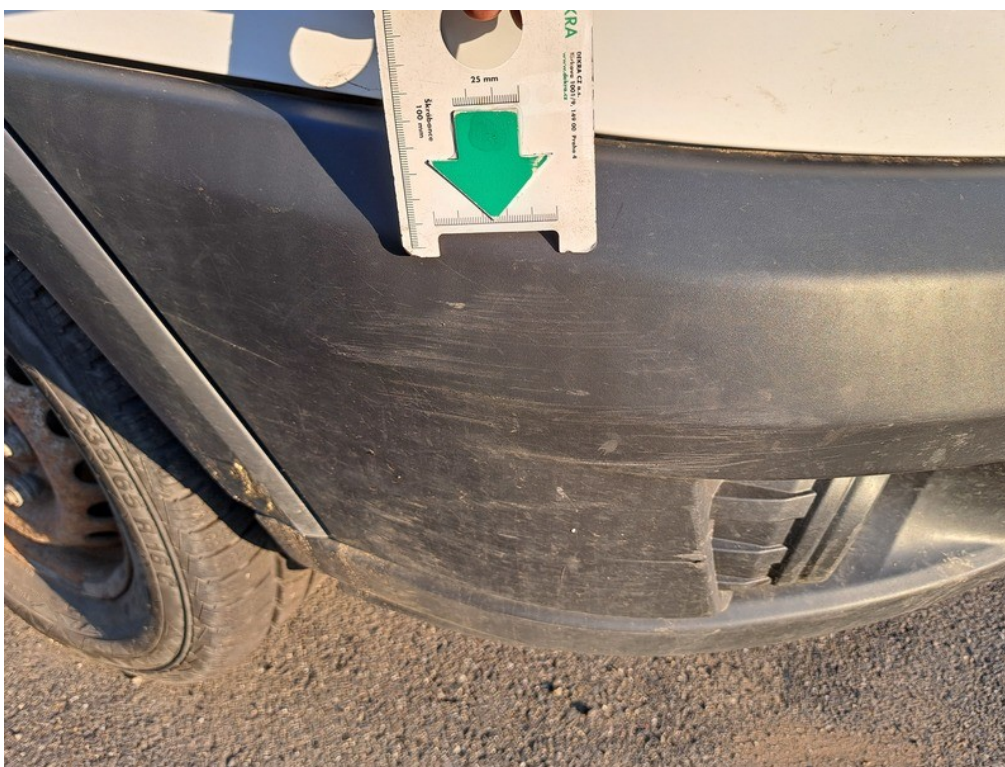
| P.č. | Poškozený díl | Druh poškození | Způsob opravy |
|---|---|---|---|
| 8 | Přední nárazník | Škrábance | Vyměnit |

- 8 **Přední nárazník - Škrábance**  
Umístění: Exteriér (vnější prostor)  
Způsob opravy: Vyměnit

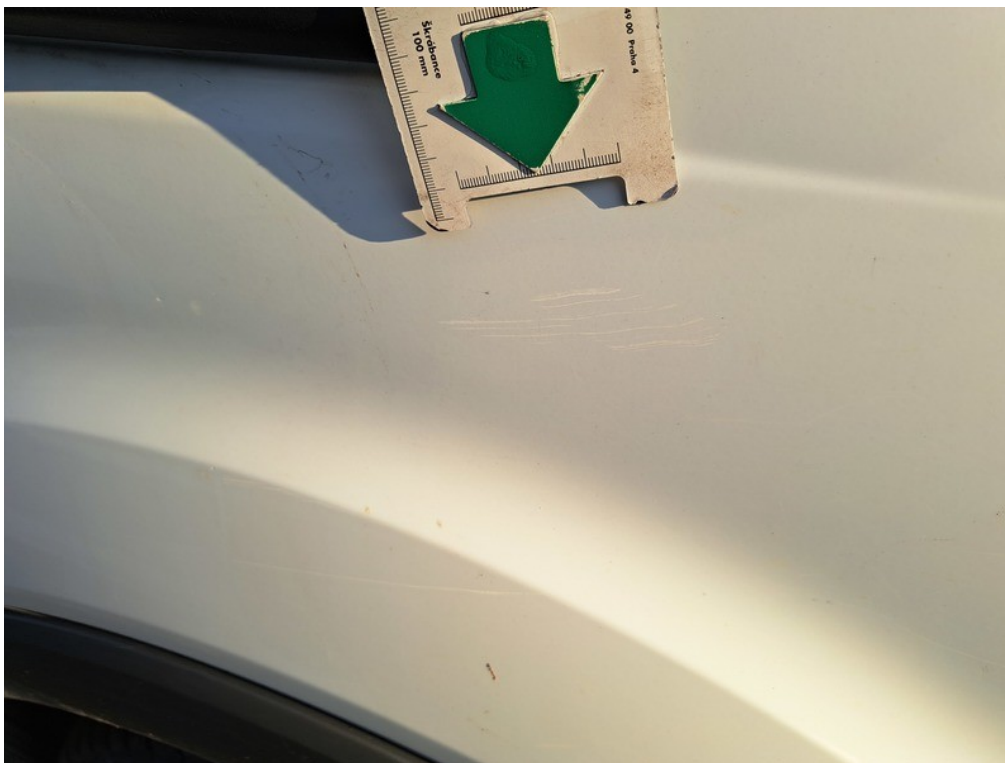
| P.č. | Poškozený díl | Druh poškození | Způsob opravy |
|---|---|---|---|
| 9 | Blatník přední pravý | Škrábance | Lakovat |

### 9 Blatník přední pravý - Škrábance

Umístění: Exteriér (vnější prostor)  
Způsob opravy: Lakovat

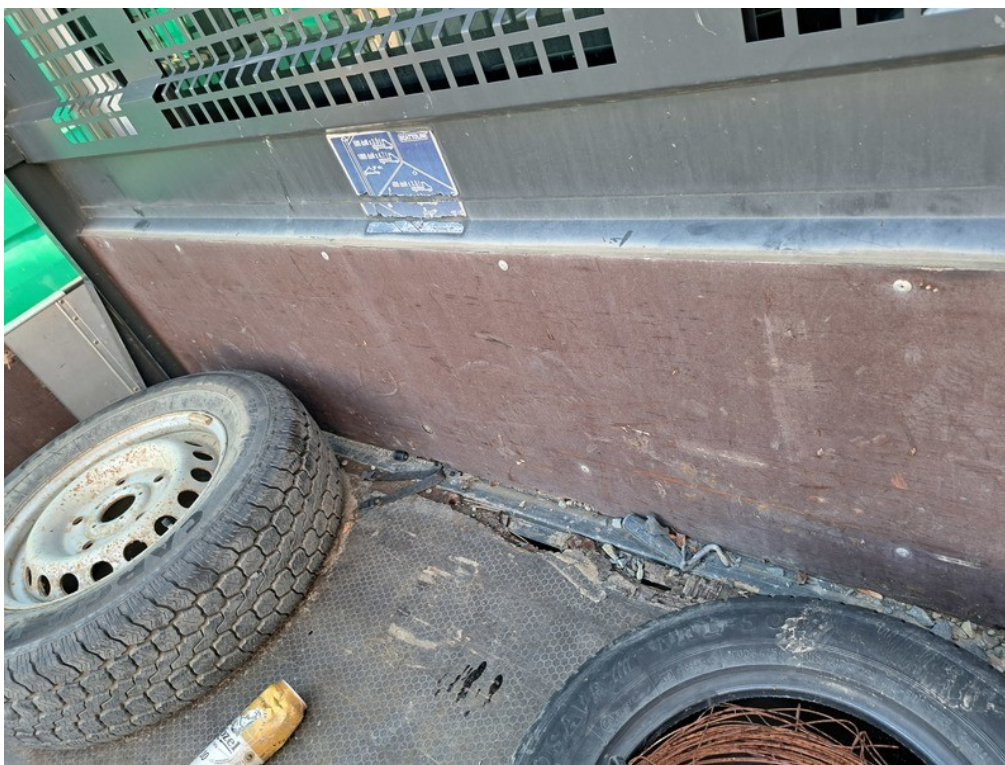
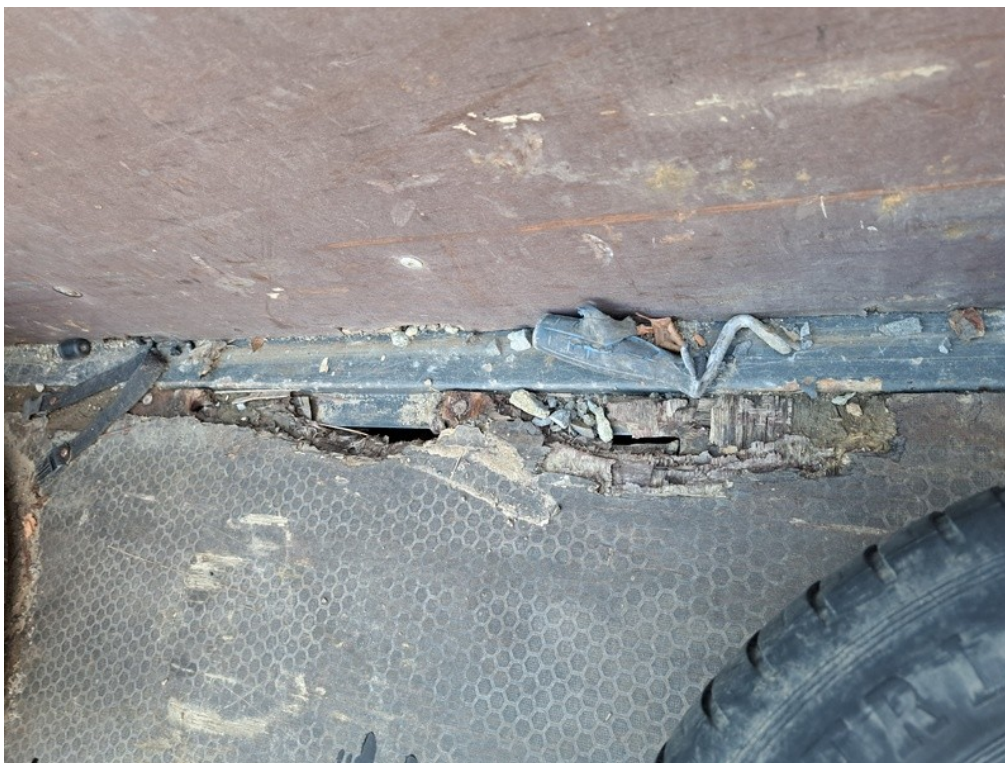
| P.č. | Poškozený díl | Druh poškození | Způsob opravy |
|---|---|---|---|
| 10 | Podlaha nákladové korby | Deformace | Vyměnit |

### 10 Podlaha nákladové korby - Deformace

Umístění: Exteriér (vnější prostor)  
Způsob opravy: Vyměnit

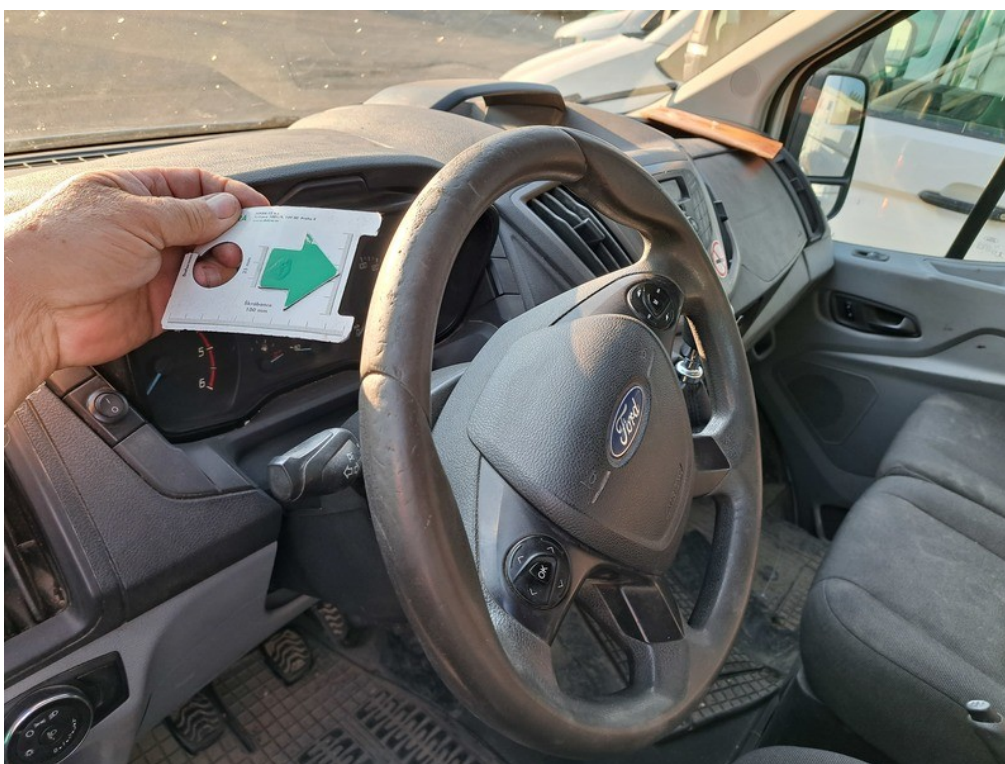
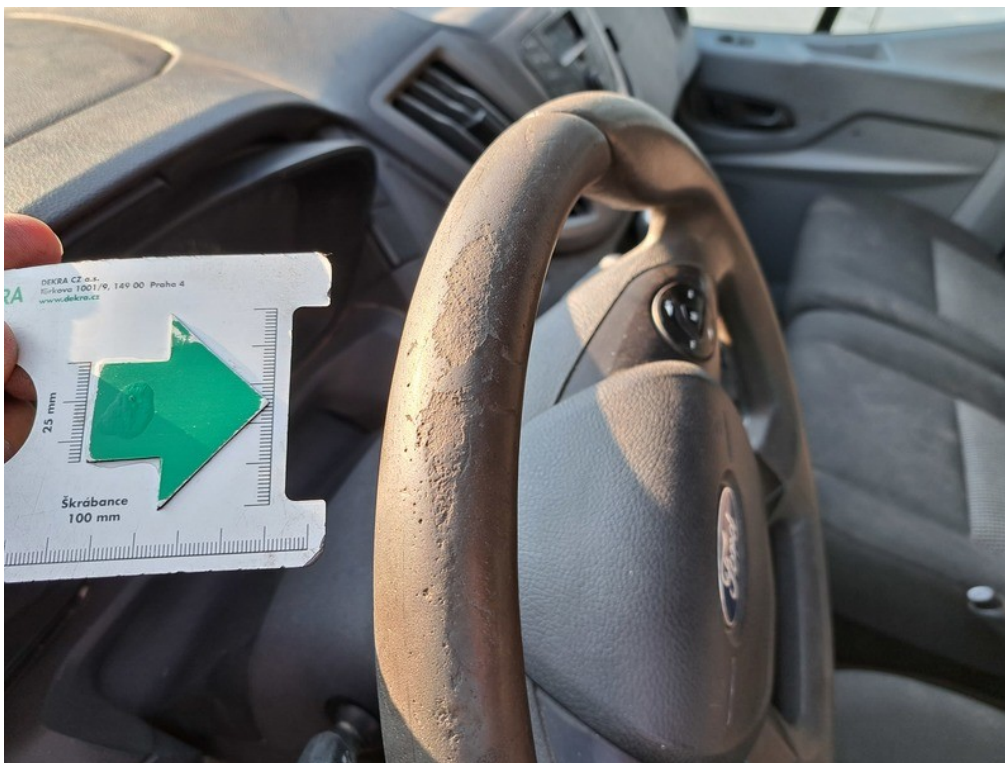
| P.č. | Poškozený díl | Druh poškození | Způsob opravy |
|---|---|---|---|
| 11 | Volant | Opotřebení | Vyměnit |

**11 Volant - Opatření**  
Umístění:  
Způsob opravy:

Interiér (vnitřní prostor)  
Vyměnit

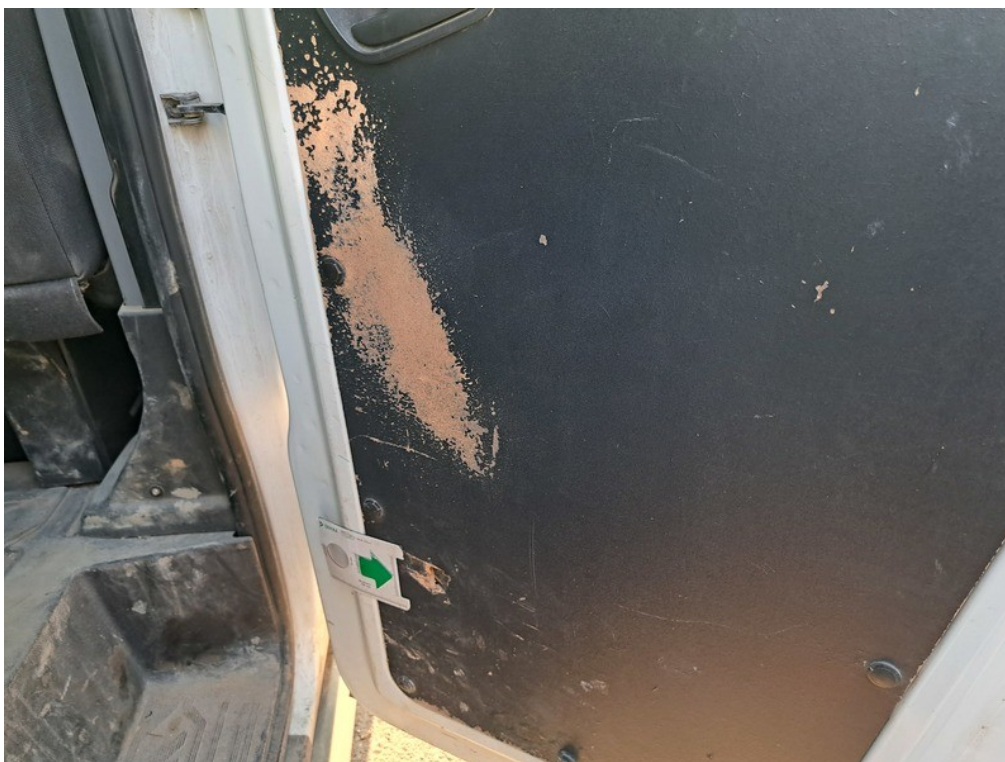
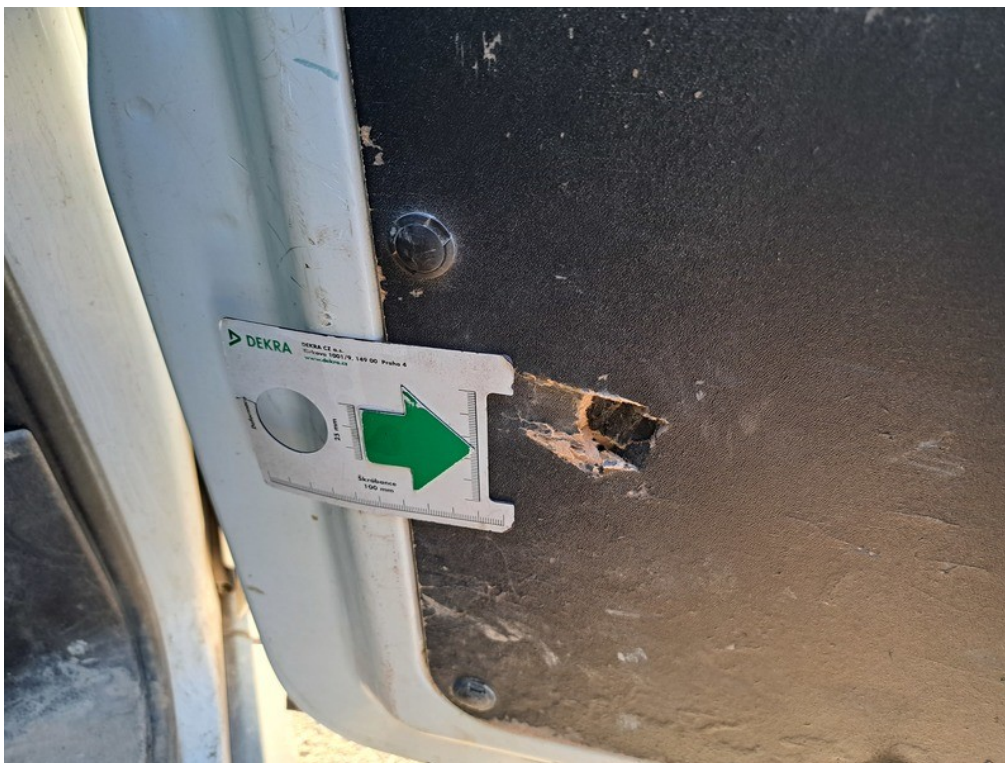
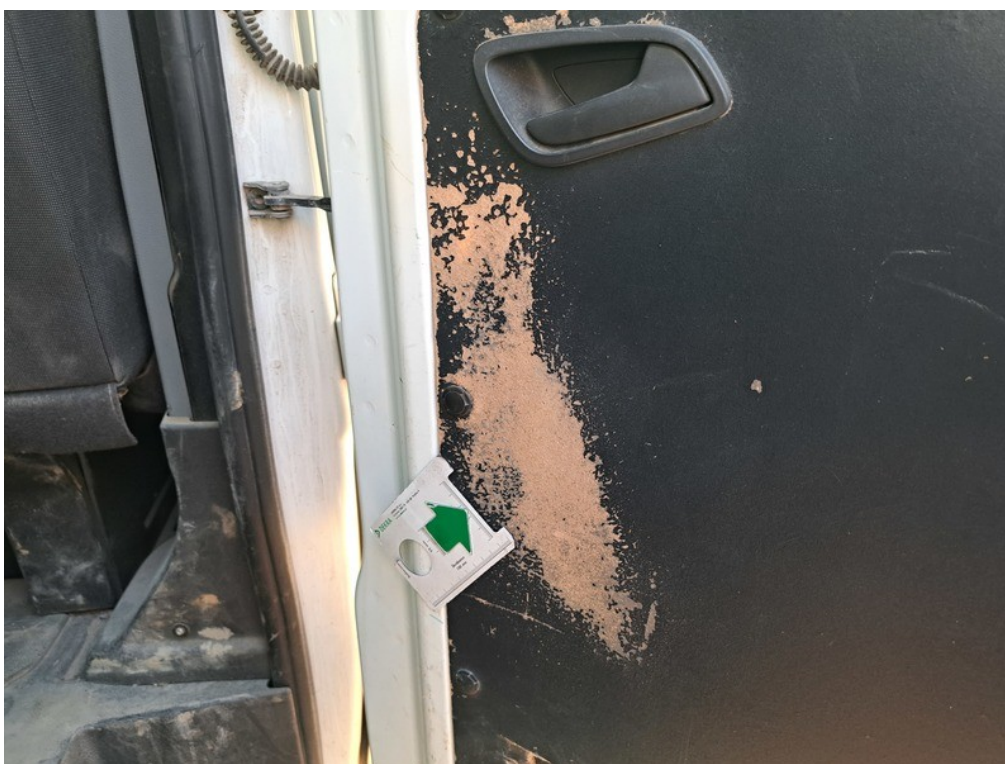
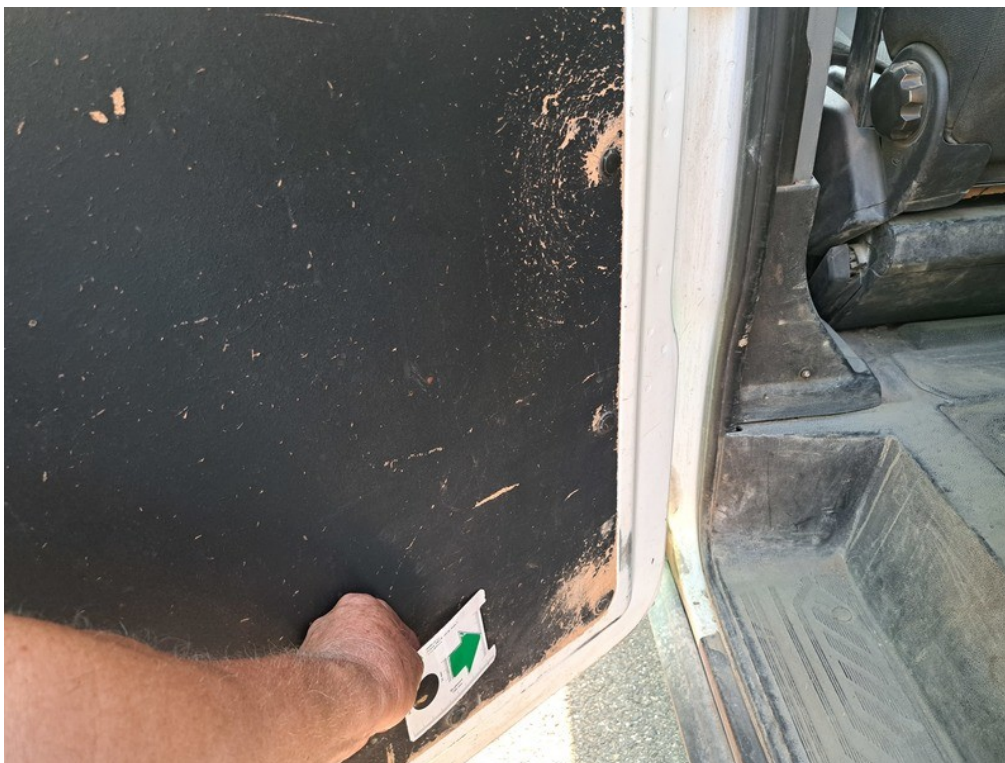
| P.č. | Poškozený díl | Druh poškození | Způsob opravy |
|---|---|---|---|
| 12 | Vnitřní výplně dveří | Deformace | Vyměnit |

### 12 Vnitřní výplně dveří - Deformace

Interiér (vnitřní prostor)  
Vyměnit

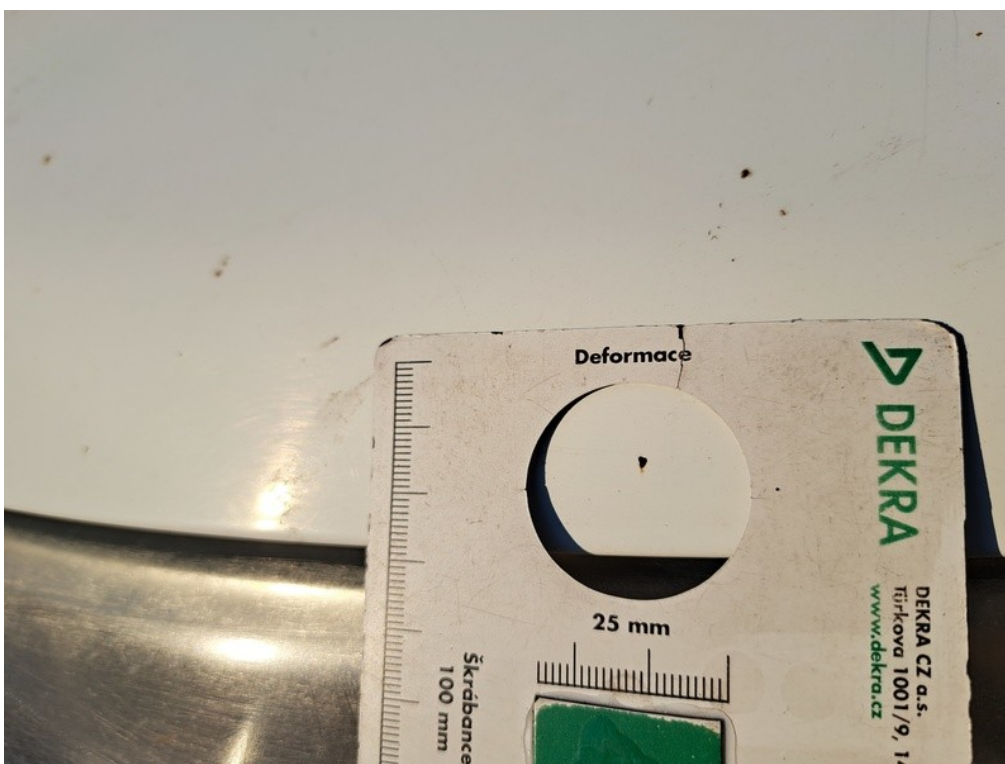
| P.č. | Poškozený díl | Druh poškození | Způsob opravy |
|---|---|---|---|
| 13 | Přední část vozidla | Poškození od odletujícího kamení | Opravit |

**13** Přední část vozidla - Poškození od odletujícího kamení  
Umístění:  
Způsob opravy:

Ostatní  
Opravit

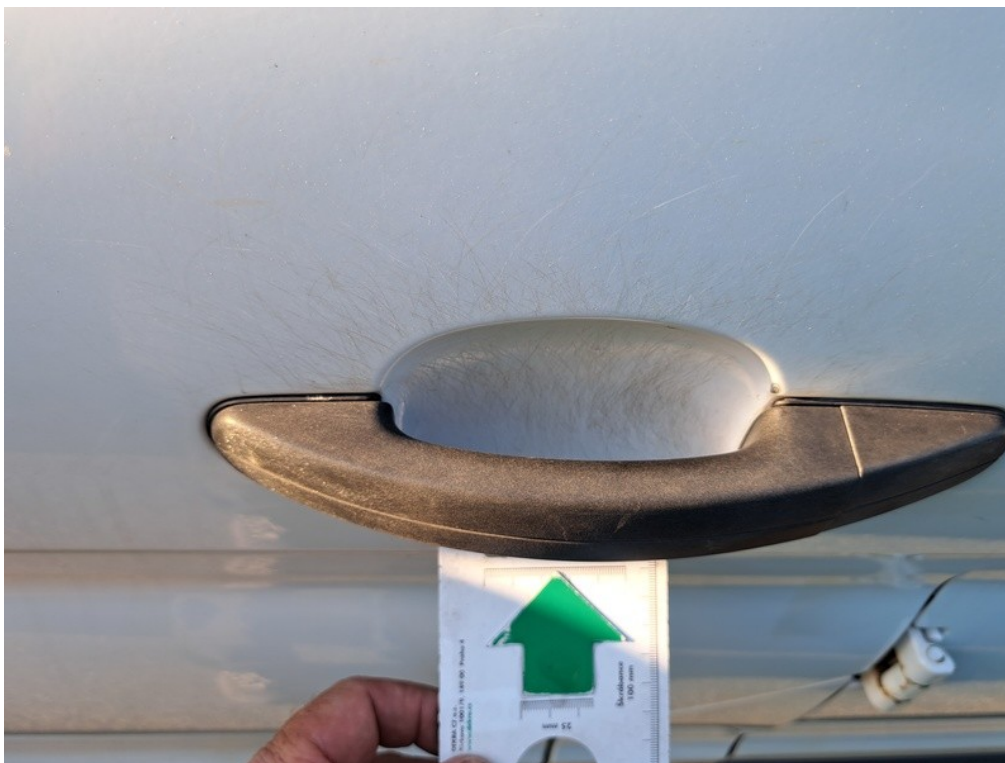
| P.č. | Poškozený díl | Druh poškození | Způsob opravy |
|---|---|---|---|
| 14 | Celková plocha karoserie | Škrábance | Vyleštit |

**14 Celková plocha karoserie - Škrábance**  
Umístění: Ostatní  
Způsob opravy: Vyleštit
