DEKRA CZ a.s.

## ÚDAJE O VOZIDLE

| Model vozidla: | Ford Transit Valník | Provedení: | FT 350 2.2 TDCi DPF EU5, 350 L3 RWD |

## SEZNAM POŠKOZENÍ

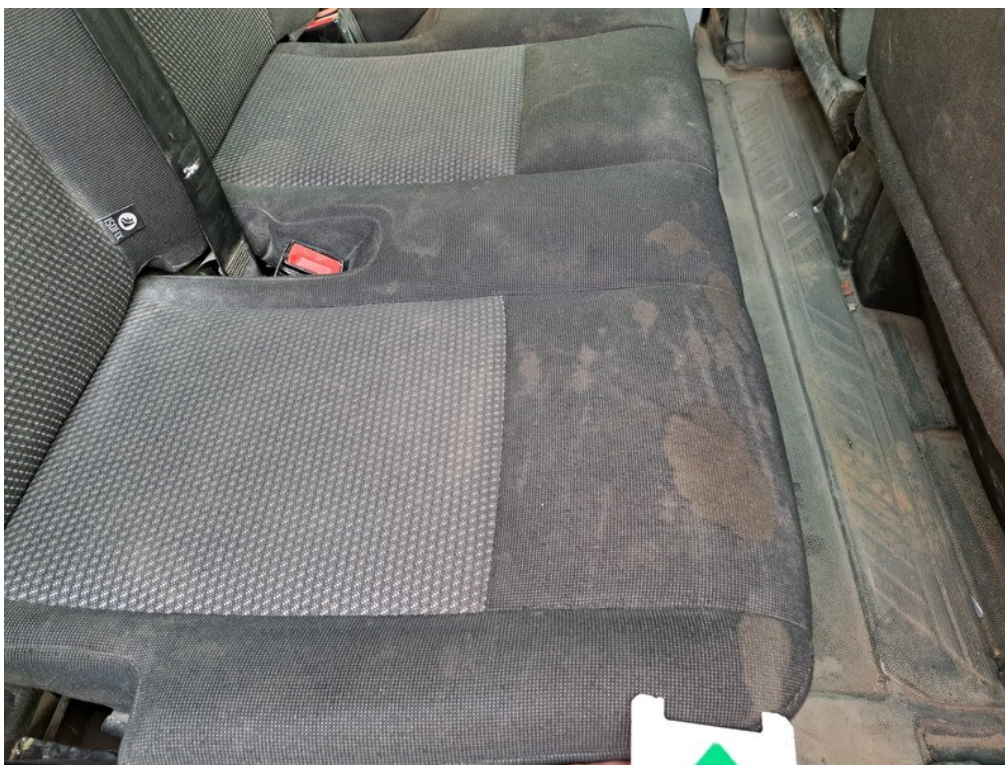
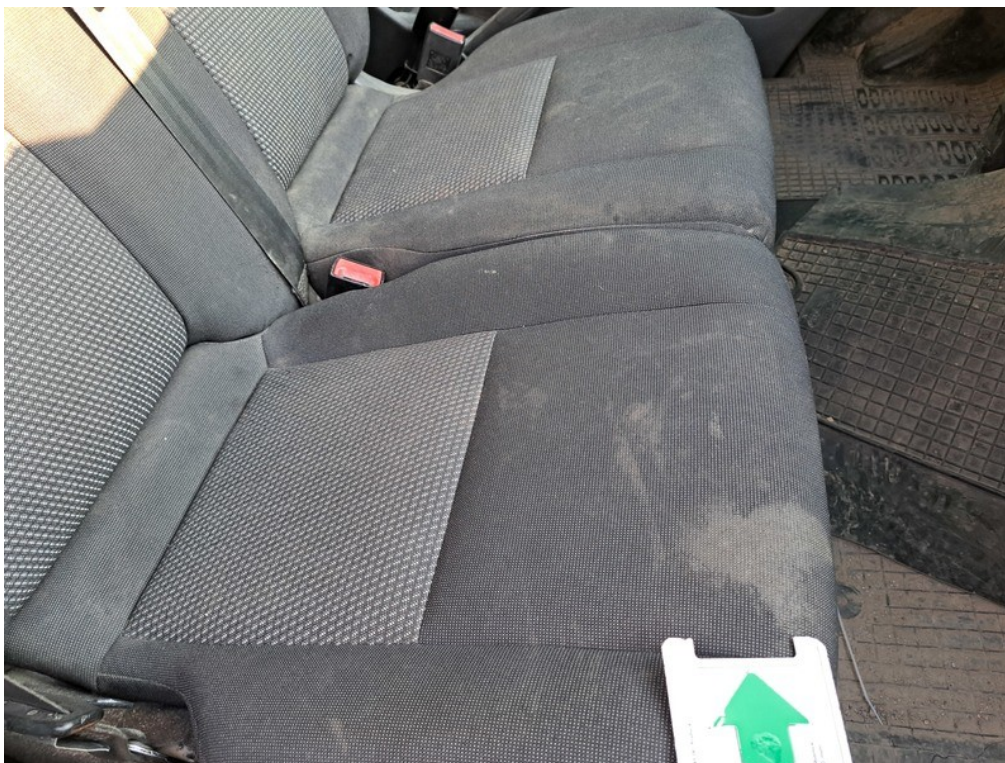
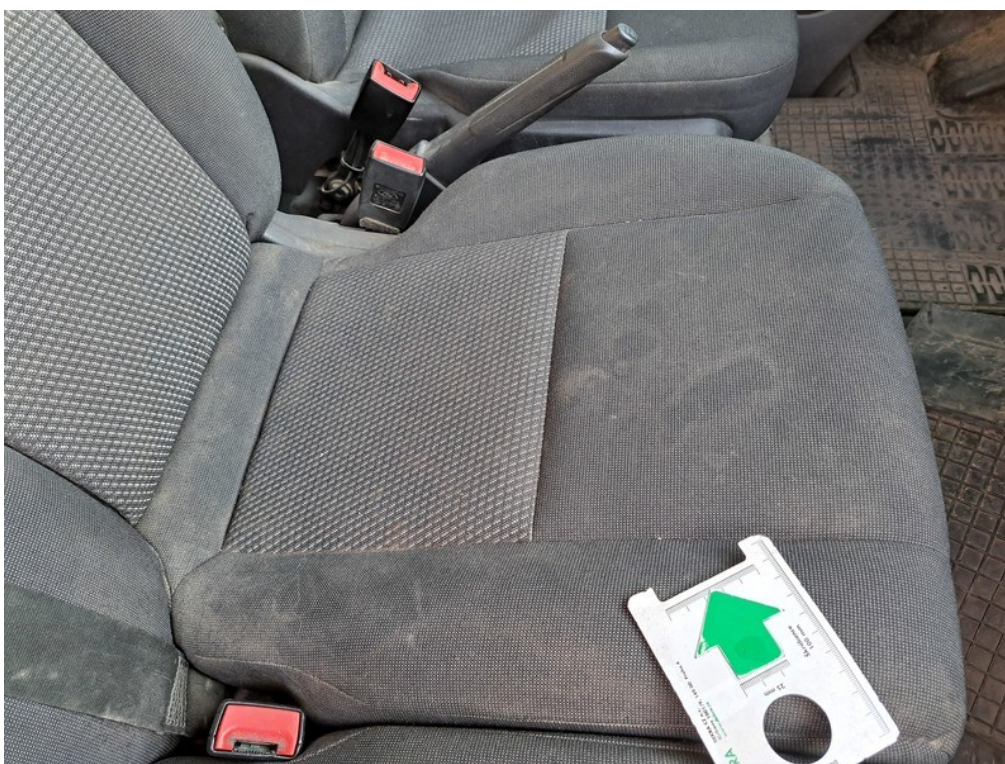
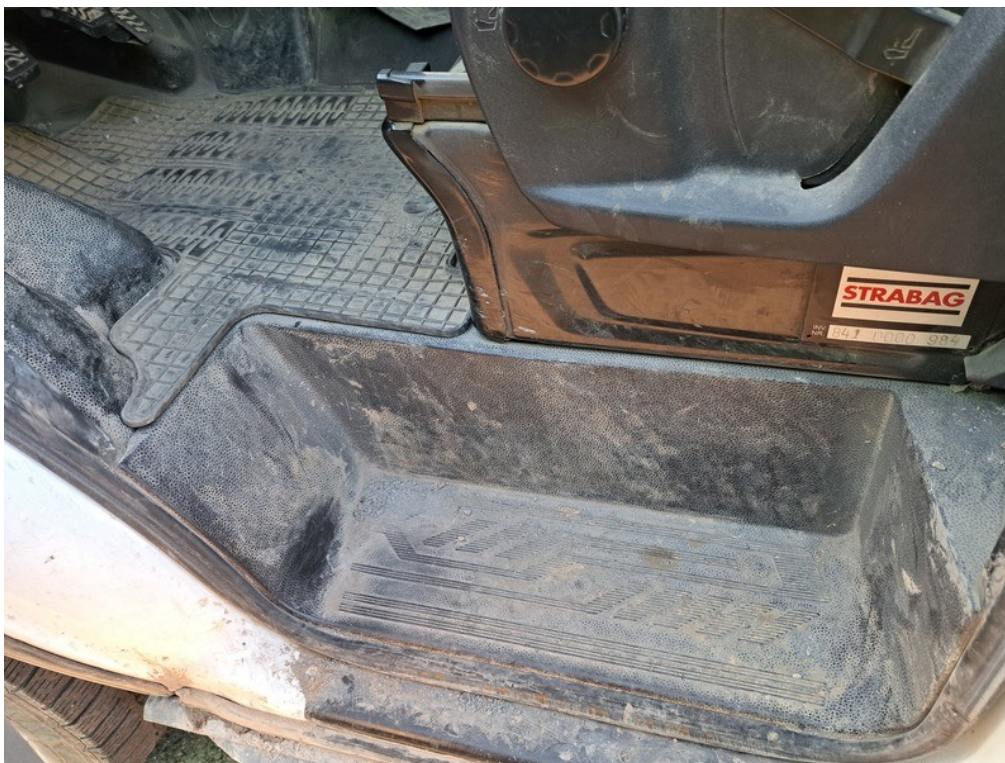
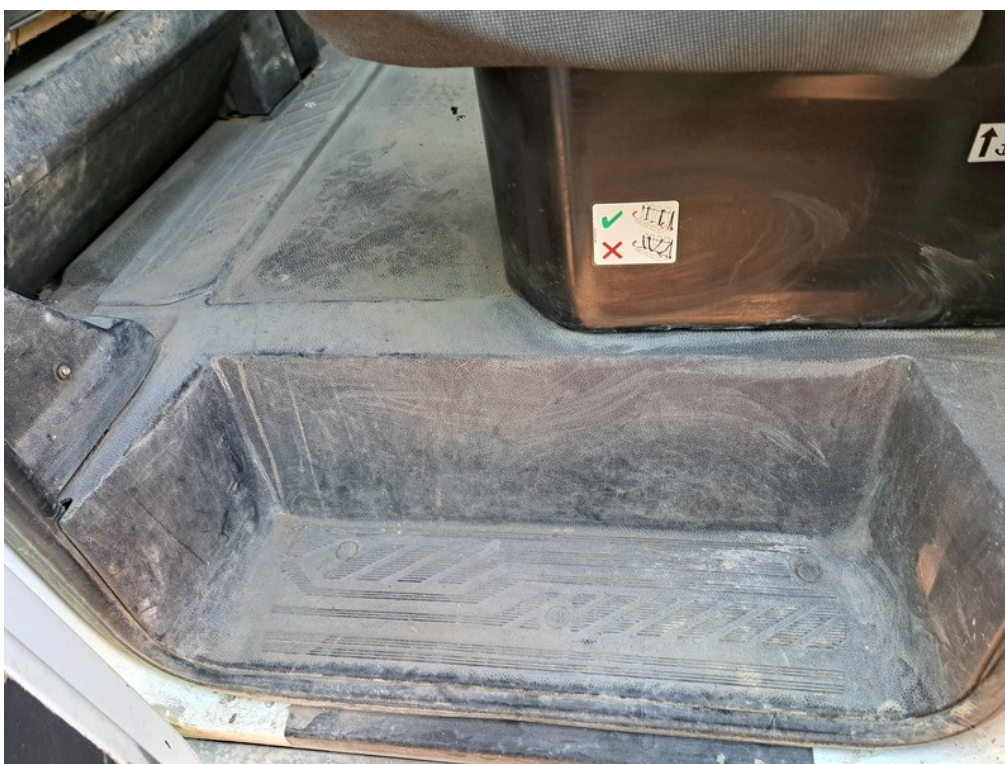
| P.č. | Poškozený díl | Druh poškození | Způsob opravy |
|---|---|---|---|
| 15 | Interiér | Znečištěno | Čištění |

**15 Interiér - Znečištěno**  
Umístění: Ostatní  
Způsob opravy: Čištění

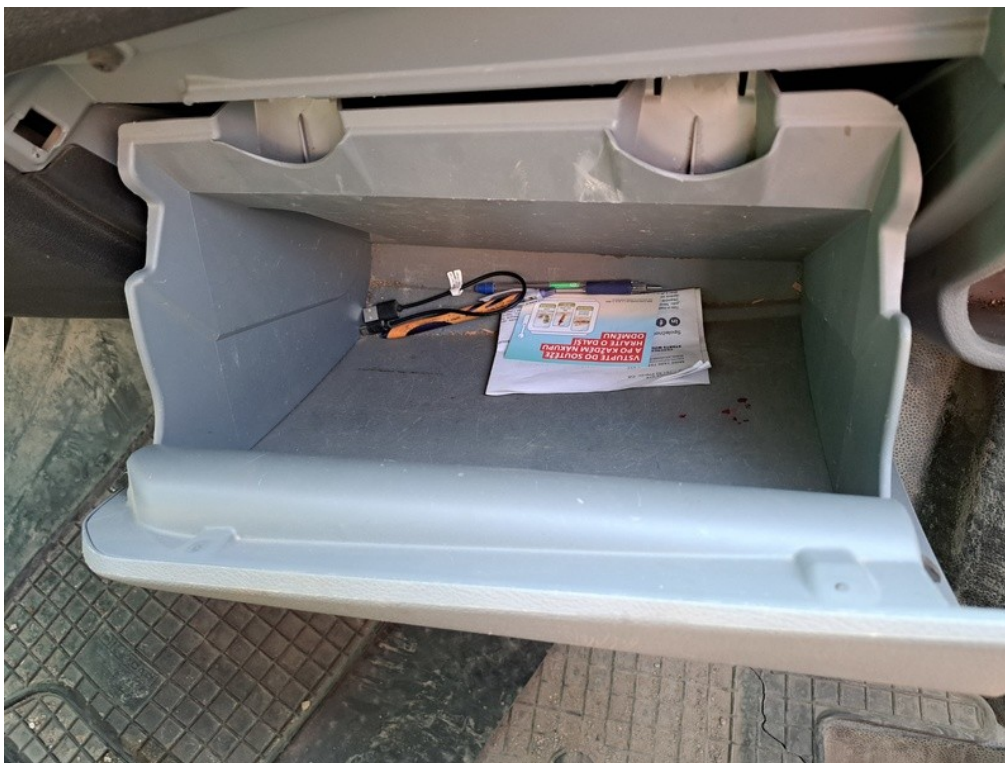
| P.č. | Poškozený díl | Druh poškození | Způsob opravy |
|---|---|---|---|
| 16 | Návod k obsluze vozidla | Chybí | Doplnit/dodat |

- 16 **Návod k obsluze vozidla - Chybí**  
Umístění: Ostatní  
Způsob opravy: Doplnit/dodat

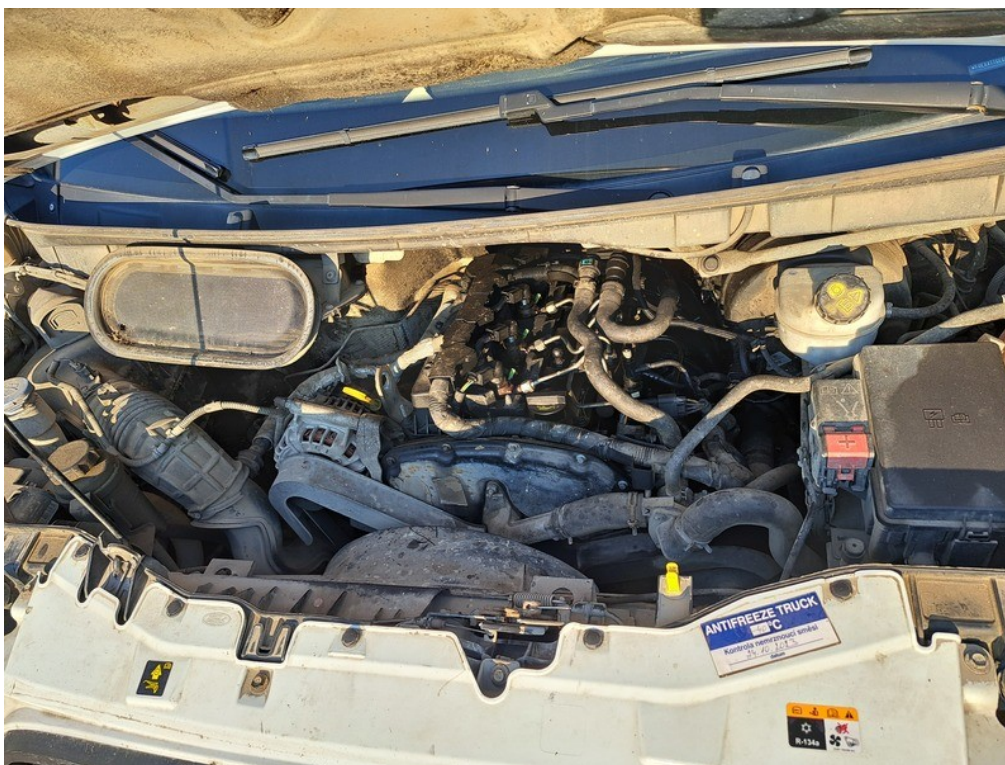
| P.č. | Poškozený díl | Druh poškození | Způsob opravy |
|---|---|---|---|
| 17 | Turbodmychadlo | Závada | Vyměnit |

- 17 **Turbodmychadlo - Závada**  
Umístění: Ostatní  
Způsob opravy: Vyměnit

Poznámka: Dle informace provozovatele.

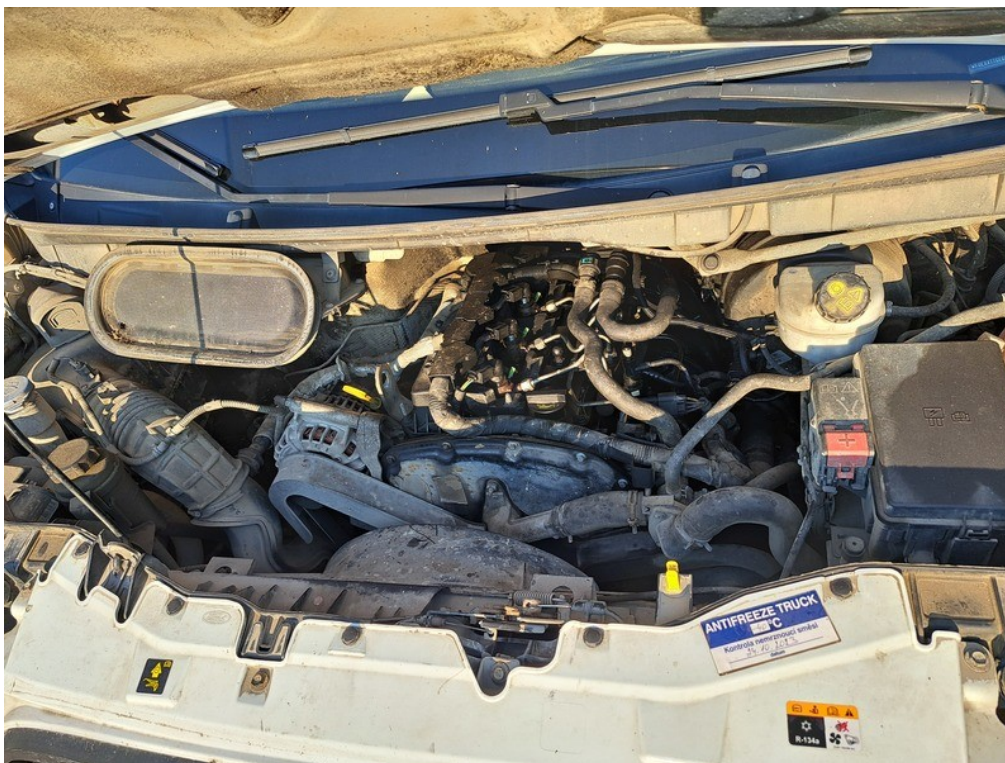
| P.č. | Poškozený díl | Druh poškození | Způsob opravy |
|---|---|---|---|
| 18 | Vstříkovač paliva | Závada | Vyměnit |

**18 Vstřikovač paliva - Závada**  
Umístění:  
Způsob opravy:

Poznámka: Dle informace  
provozovatele.

Ostatní  
Vyměnit

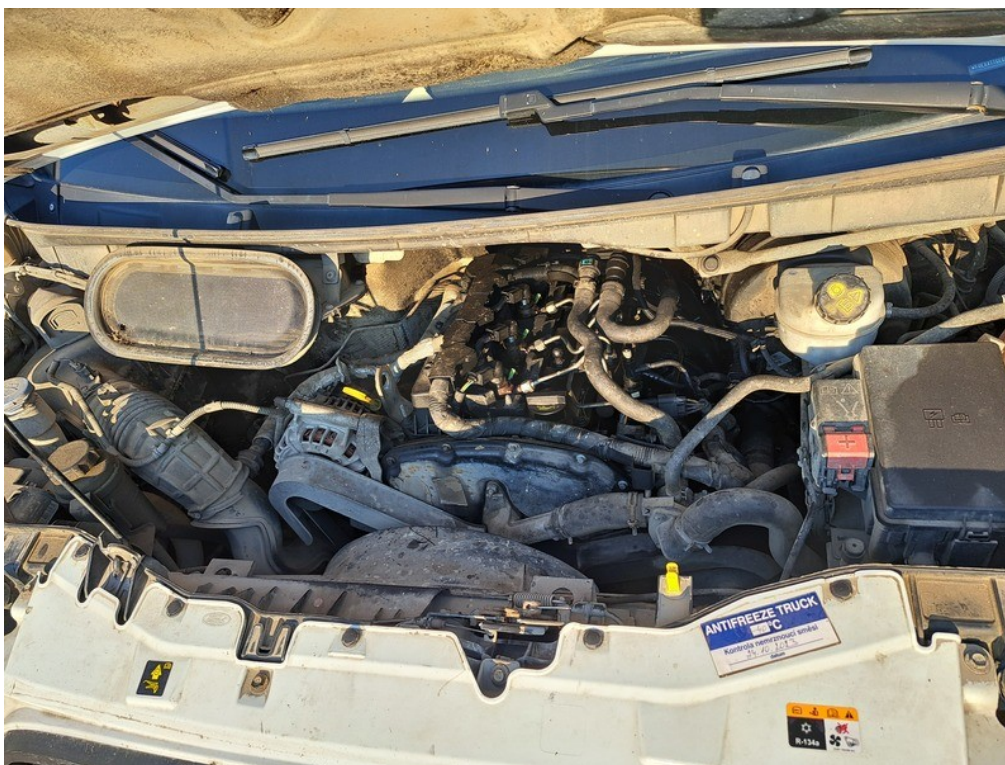
| P.č. | Poškozený díl | Druh poškození | Způsob opravy |
|---|---|---|---|
| 19 | Filtr pevných částic | Závada | Vyměnit |

**19 Filtr pevných částic - Závada**  
Umístění:  
Způsob opravy:

Poznámka: Dle informace  
provozovatele.

Ostatní  
Vyměnit
