**Skoda OCTAVIA Kombi**  
**Auftragsnummer: 802.0089.921**

**FIN: TMBJG7NX2MY024368**  
**Kennzeichen: HH-JE 1413**

## Sachverständige Feststellungen

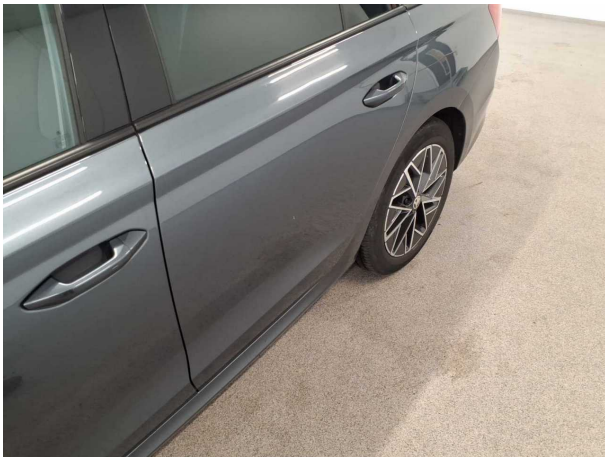
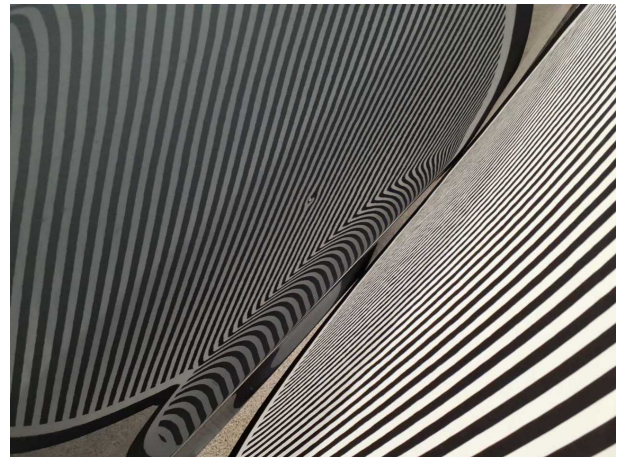
| Nr. | Bauteilgruppe | Beschreibung |
|---|---|---|
| 2 | Karosserie | Karosserie - beschädigt |

Beschädigung 2: Karosserie: Karosserie - beschädigt

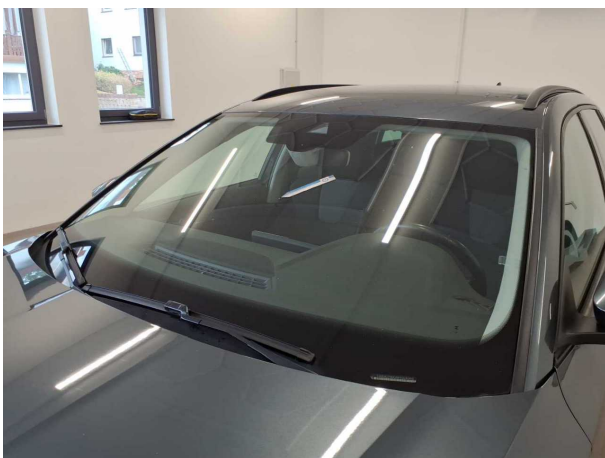
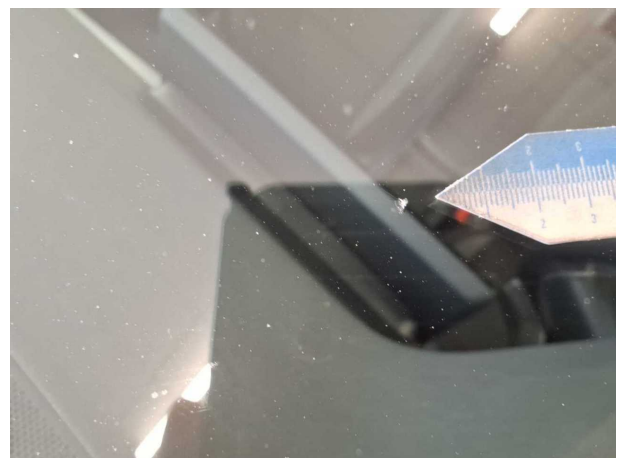
| Nr. | Bauteilgruppe | Beschreibung |
|---|---|---|
| 3 | Verglasung | Frontscheibe - gebrochen / gerissen - erneuern |

Beschädigung 3: Verglasung: Frontscheibe - gebrochen / gerissen - erneuern
