**Volkswagen TOURAN Comfortline**  
**Auftragsnummer: 802.0062.397**

**FIN: WVGZZZ1TZLW017982**  
**Kennzeichen: HH-HB 2065**

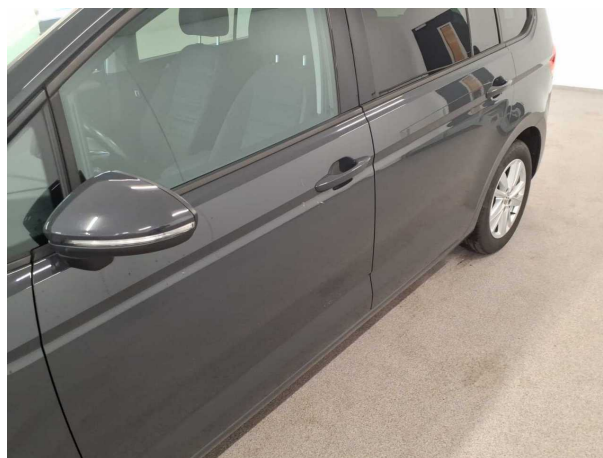
| Nr. Bauteilgruppe | Beschreibung |
|---|---|
| 1 Karosserie | Karosserie - beschädigt |

Beschädigung 1: Karosserie: Karosserie - beschädigt

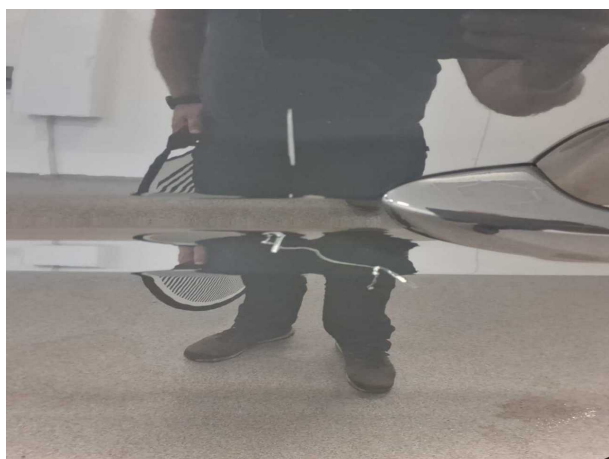
Beschädigung 1: Karosserie: Karosserie - beschädigt

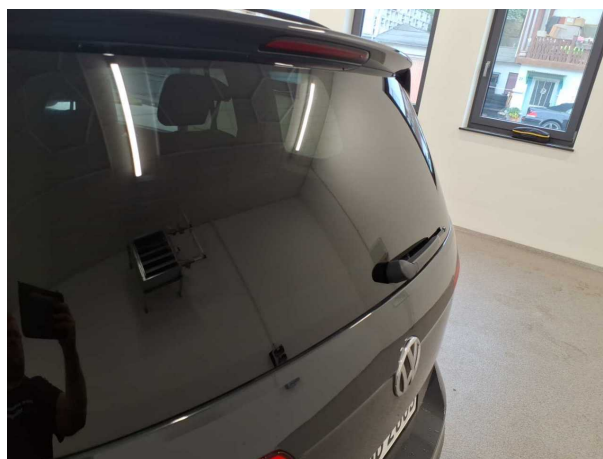
Beschädigung 1: Karosserie: Karosserie - beschädigt

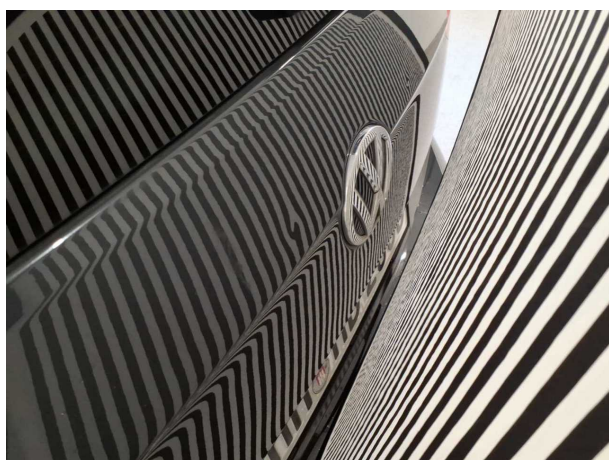
Beschädigung 1: Karosserie: Karosserie - beschädigt
