**Volkswagen GOLF Variant Trendline**  
**Auftragsnummer: 802.0029.051**

**FIN: VVWZZZAUZJP566924**  
**Kennzeichen: HH-RE 118**

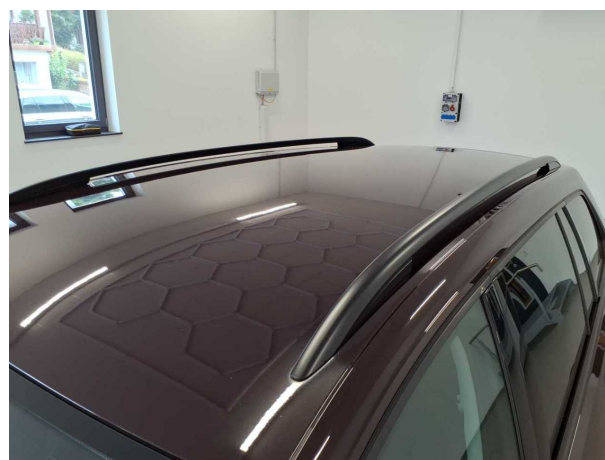
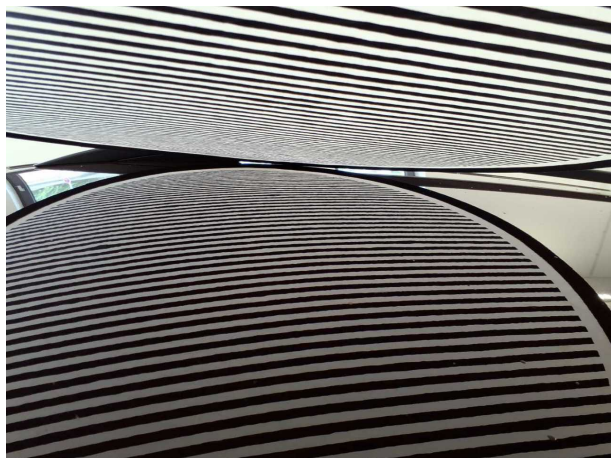
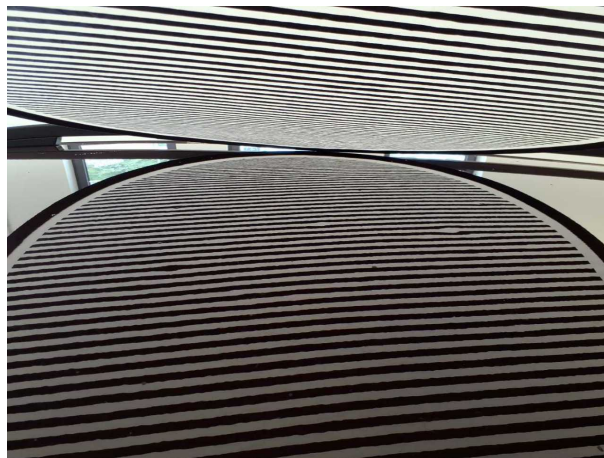
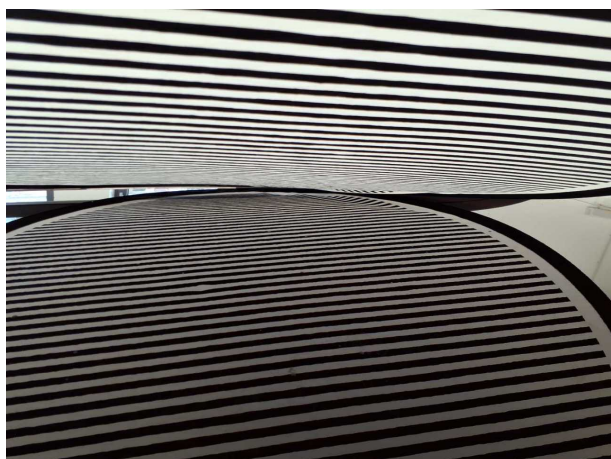
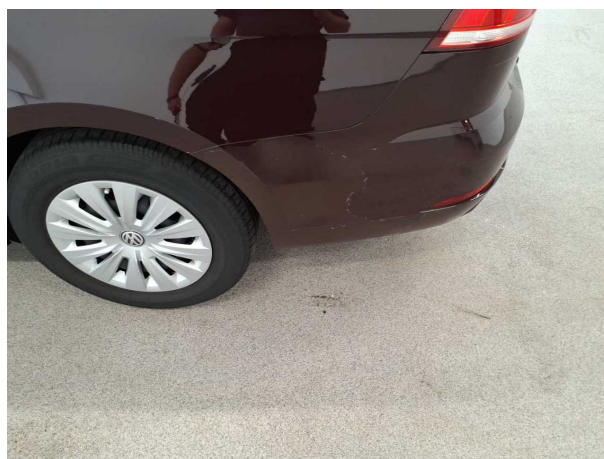
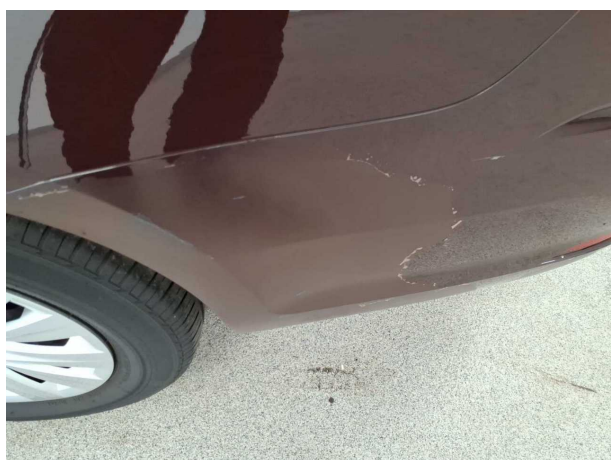
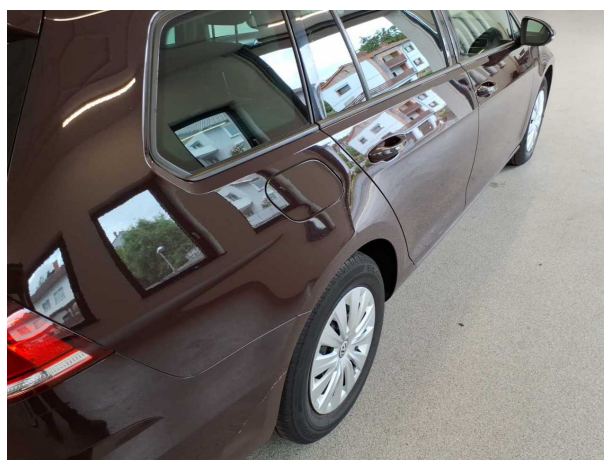
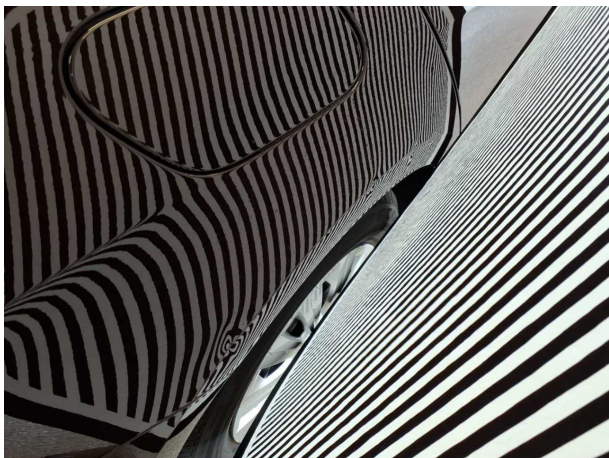
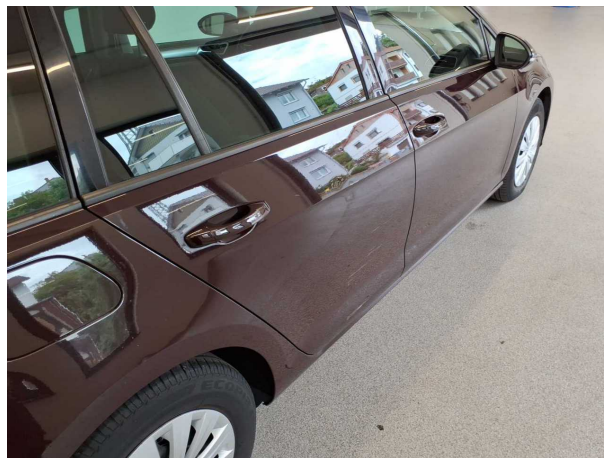
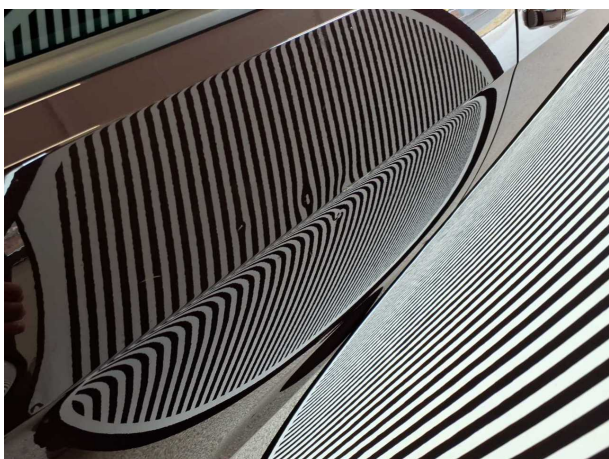
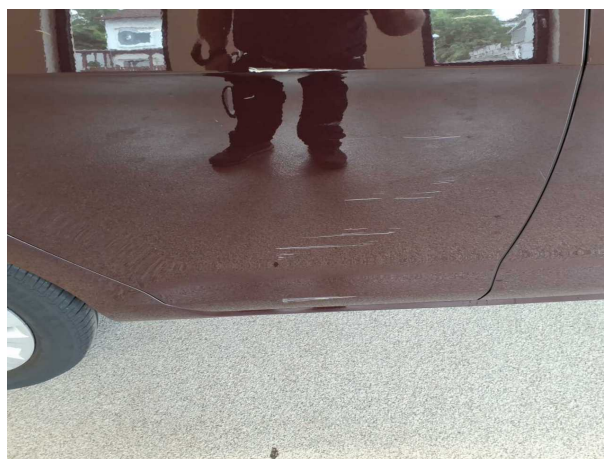
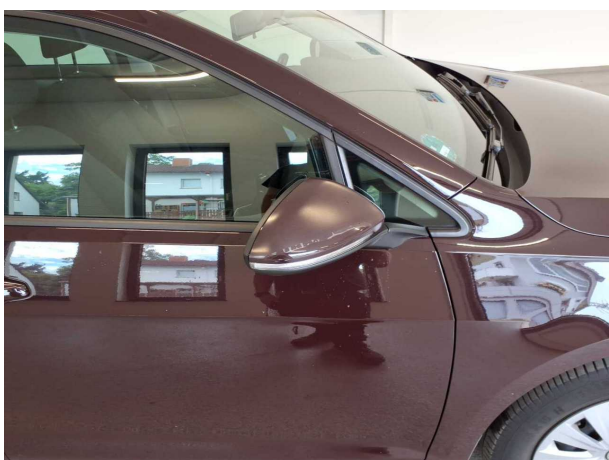
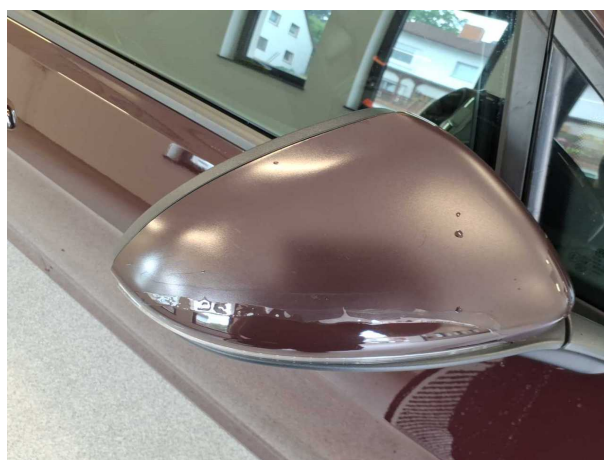
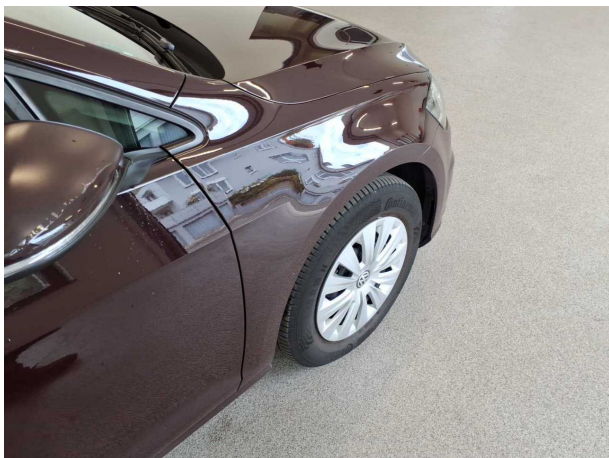
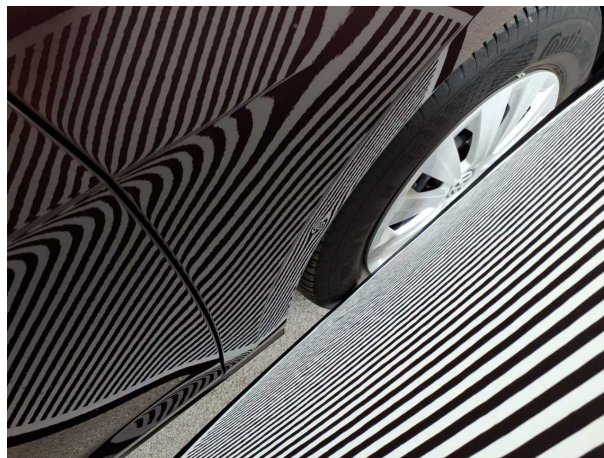
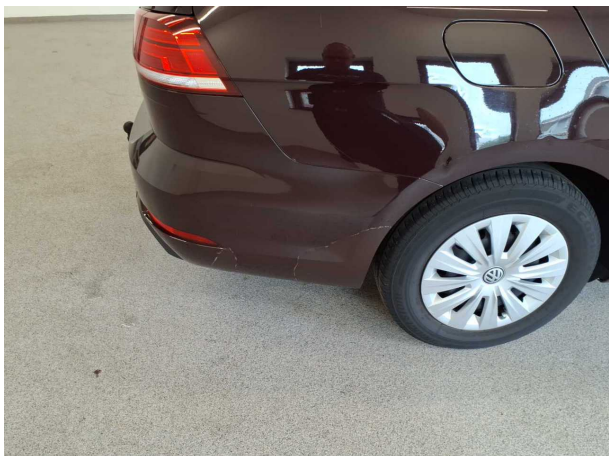
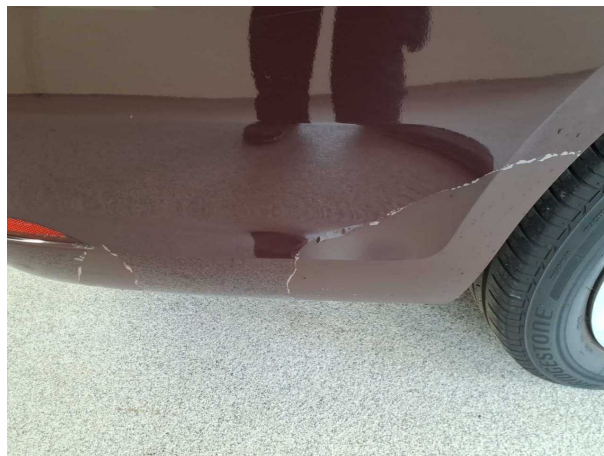
| Sonstiges | Reparierter Unfallschaden |

| Nr. Bauteilgruppe | Beschreibung |
|---|---|
| 1 Karosserie | Karosserie - beschädigt |

**Beschädigung 1:** Karosserie: Karosserie - beschädigt
