**Volkswagen GOLF Variant Trendline**  
**Auftragsnummer: 802.0005.273**

**FIN: VWWZZZAUZGP596089**  
**Kennzeichen: HH-KI 1000**

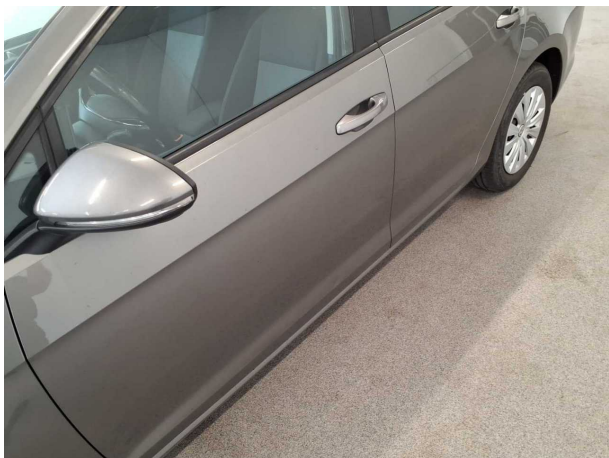
| Nr. | Bauteilgruppe | Beschreibung |
|---|---|---|
| 2 | Karosserie | Karosserie - beschädigt |

**Beschädigung 2:** Karosserie: Karosserie - beschädigt

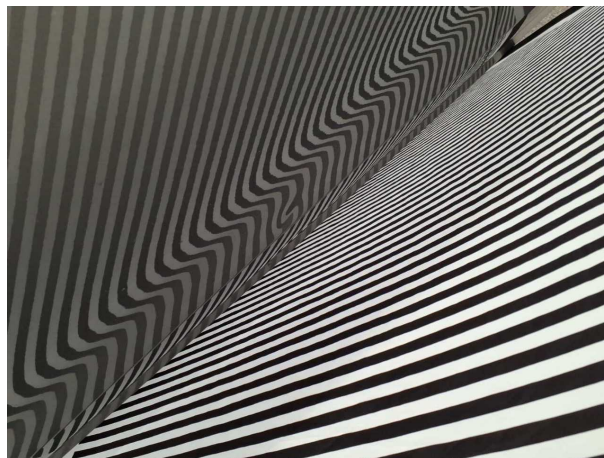
**Beschädigung 2:** Karosserie: Karosserie - beschädigt

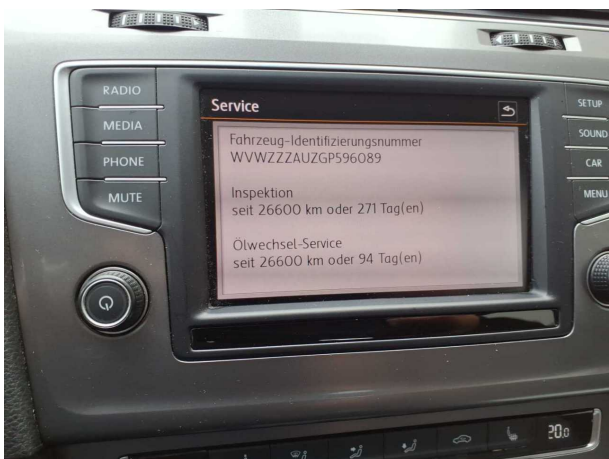
| Nr. | Bauteilgruppe | Beschreibung |
|---|---|---|
| 3 | Sonstiges | Inspektion/Wartung - fällig - durchführen |

**Beschädigung 3:** Sonstiges: Inspektion/Wartung - fällig - durchführen

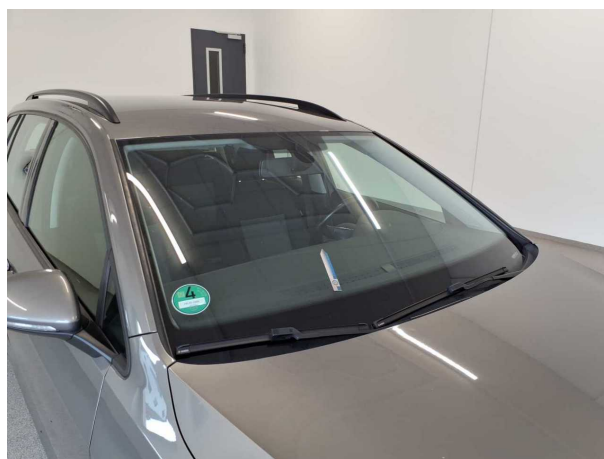
| Nr. | Bauteilgruppe | Beschreibung |
|---|---|---|
| 4 | Verglasung | Frontscheibe - gebrochen / gerissen - erneuern |

**Beschädigung 4:** Verglasung: Frontscheibe - gebrochen / gerissen - erneuern

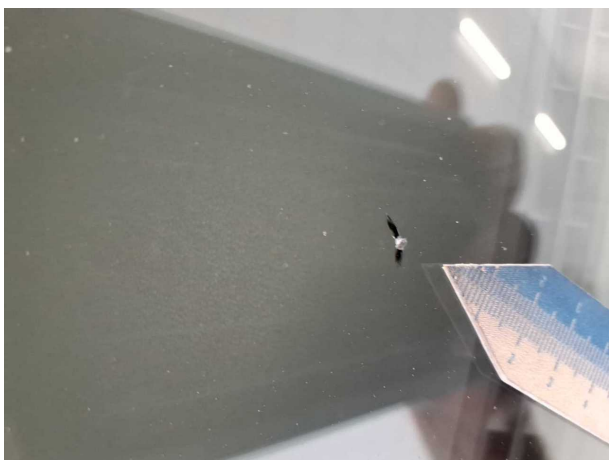
**Beschädigung 4:** Verglasung: Frontscheibe - gebrochen / gerissen - erneuern
