**Volkswagen KOMBI LR**  
**Auftragsnummer: 802.0010.109**

**FIN: WV2ZZZ7HZHH030522**  
**Kennzeichen: R-ST 207**

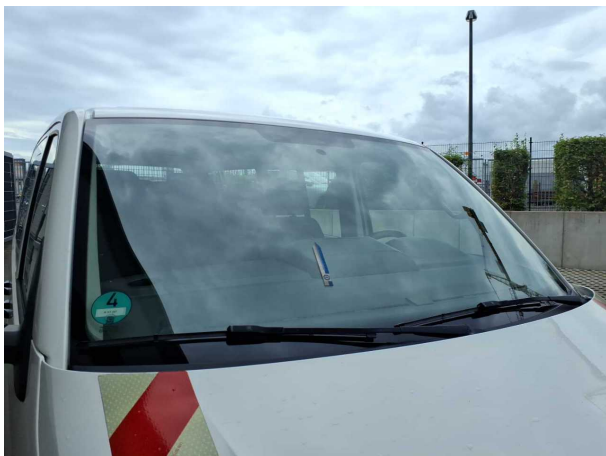
| Nr. | Bauteilgruppe | Beschreibung |
|---|---|---|
| 2 | Verglasung | Frontscheibe - gebrochen / gerissen - erneuern |

Beschädigung 2: Verglasung: Frontscheibe - gebrochen / gerissen - erneuern

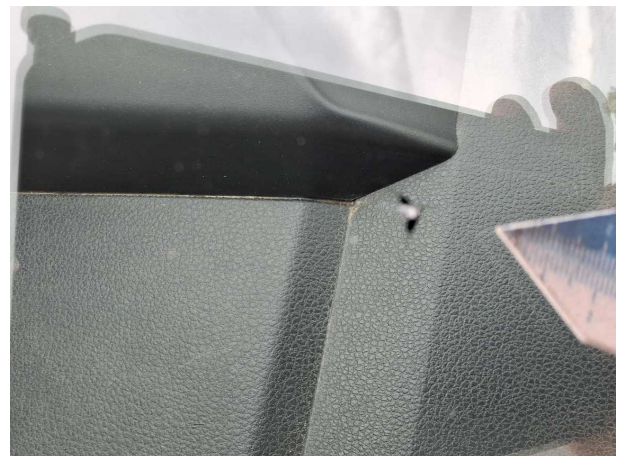
Beschädigung 2: Verglasung: Frontscheibe - gebrochen / gerissen - erneuern

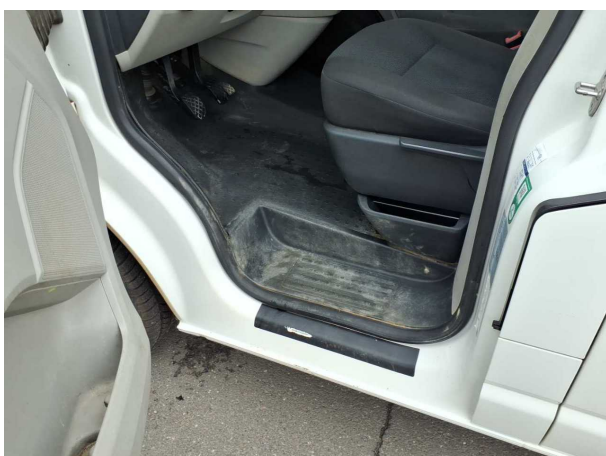
| Nr. | Bauteilgruppe | Beschreibung |
|---|---|---|
| 3 | Karosserie | Karosserie - beschädigt |

Beschädigung 3: Karosserie: Karosserie - beschädigt

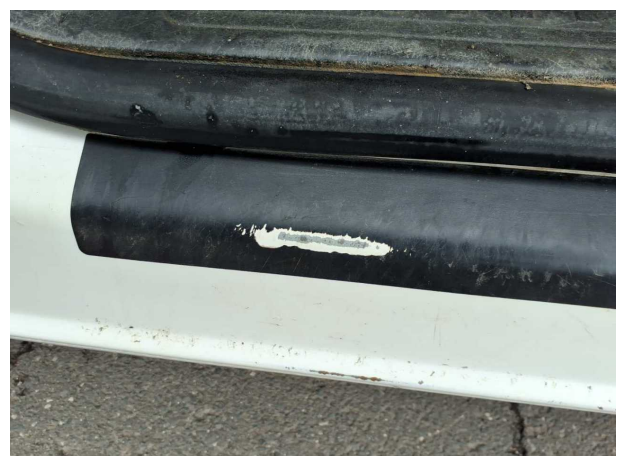
Beschädigung 3: Karosserie: Karosserie - beschädigt

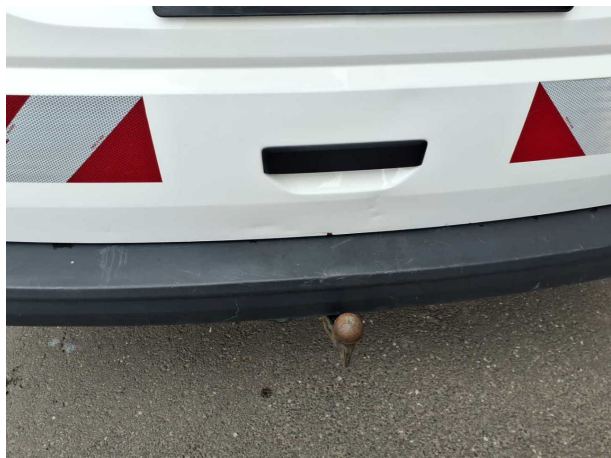
**Beschädigung 3:** Karosserie: Karosserie - beschädigt

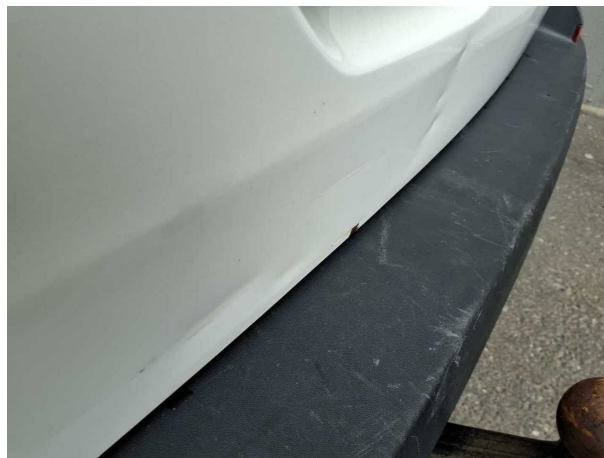
**Beschädigung 3:** Karosserie: Karosserie - beschädigt

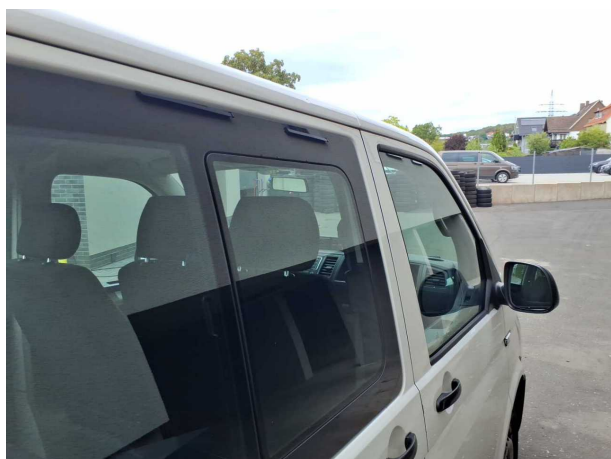
**Beschädigung 3:** Karosserie: Karosserie - beschädigt

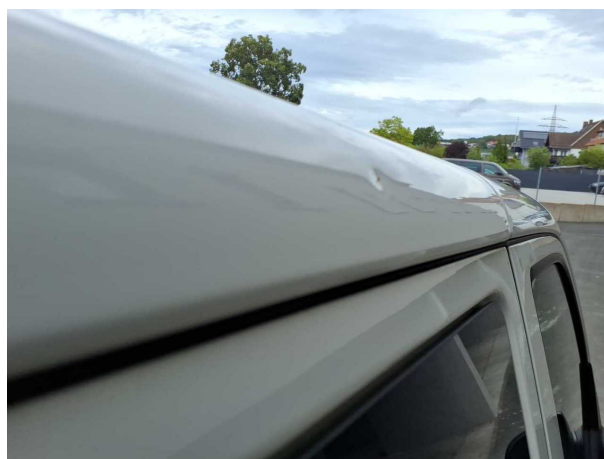
**Beschädigung 3:** Karosserie: Karosserie - beschädigt
