**Mercedes-Benz Sprinter Kasten**  
**Auftragsnummer: 650.0021.115**

**FIN: WDB9066331P508982**  
**Kennzeichen: M-DQ 550**

## Sachverständige Feststellungen

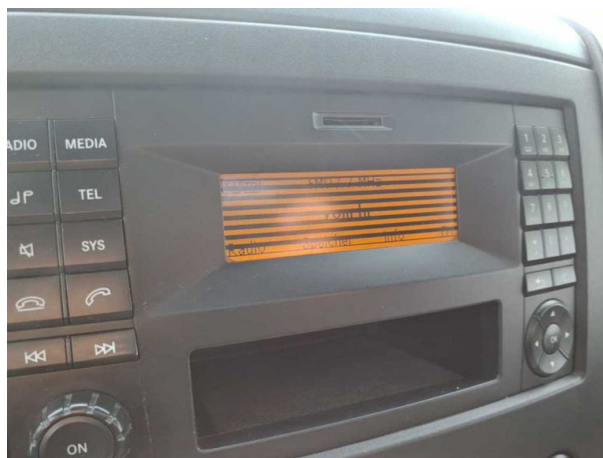
| Nr. | Bauteilgruppe | Beschreibung |
|---|---|---|
| 1 | Multimediasystem | Radio - abweichend Auslieferungszustand - de-/montieren |

Beschädigung 1: Multimediasystem: Radio - abweichend Auslieferungszustand - de-/montieren

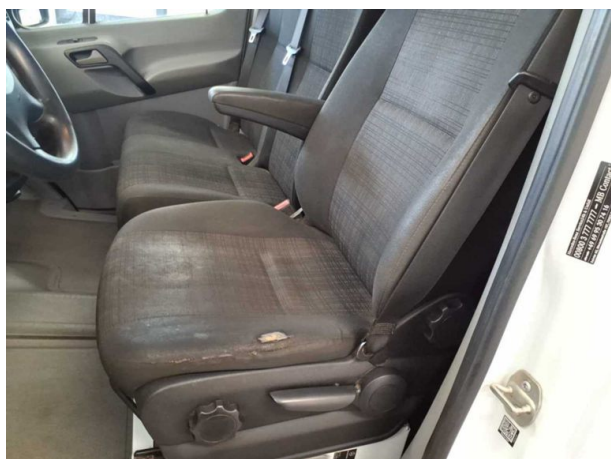
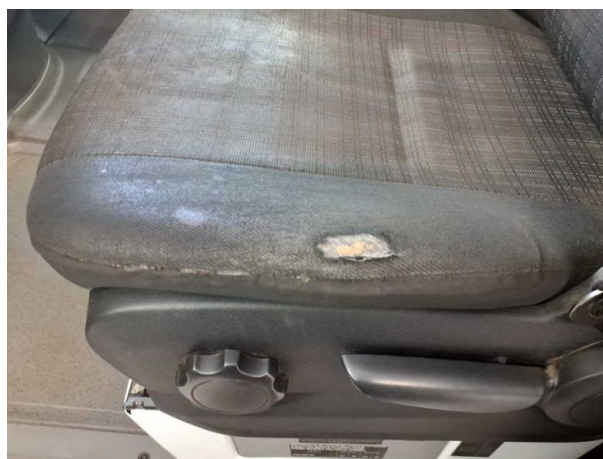
| Nr. | Bauteilgruppe | Beschreibung |
|---|---|---|
| 2 | Interieur | Innenraum - beschädigt |

Beschädigung 2: Interieur: Innenraum - beschädigt

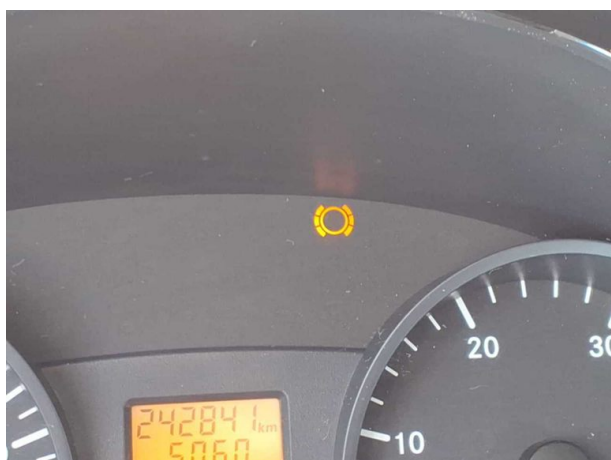
| Nr. | Bauteilgruppe | Beschreibung |
|---|---|---|
| 3 | Instrumententafel | Kontrollleuchte - leuchtet - entkleben/neutralisieren |

Beschädigung 3: Instrumententafel: Kontrollleuchte - leuchtet - entkleben/neutralisieren

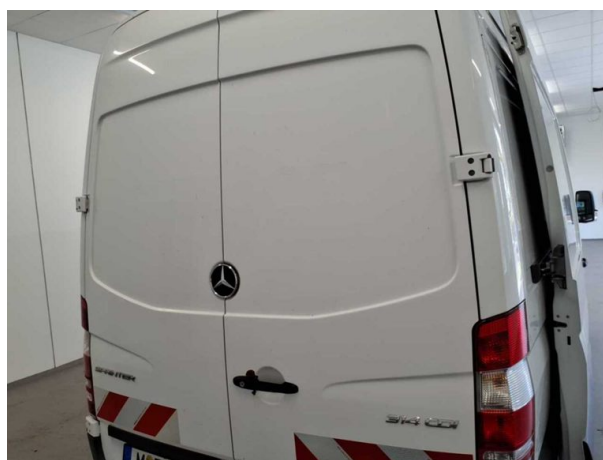
| Nr. | Bauteilgruppe | Beschreibung |
|---|---|---|
| 4 | Heckklappe/-tür | Heckklappe (Öffnet nicht) - beschädigt - Diagnose durchführen |

Beschädigung 4: Heckklappe/-tür: Heckklappe (Öffnet nicht) - beschädigt - Diagnose durchführen

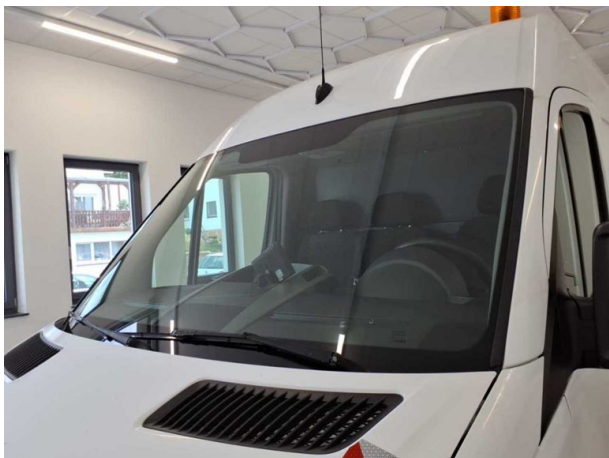
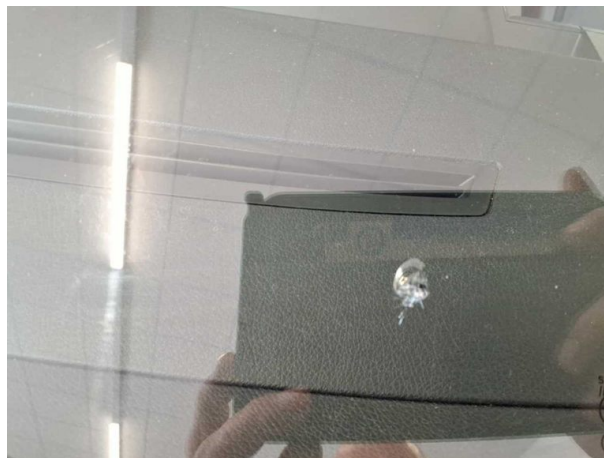
| Nr. | Bauteilgruppe | Beschreibung |
|---|---|---|
| 5 | Verglasung | Frontscheibe - gebrochen / gerissen - erneuern |

**Beschädigung 5:** Verglasung: Frontscheibe - gebrochen / gerissen - erneuern

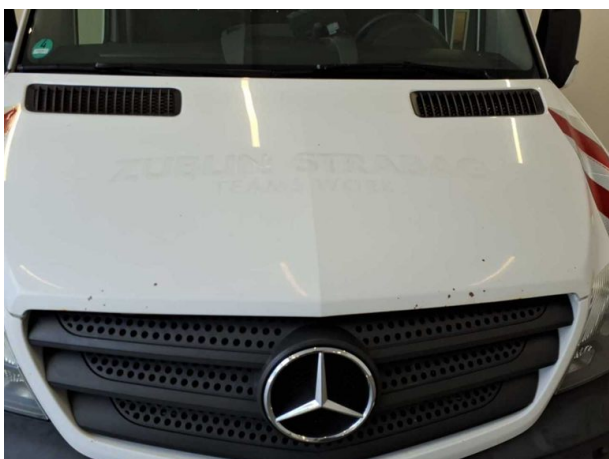
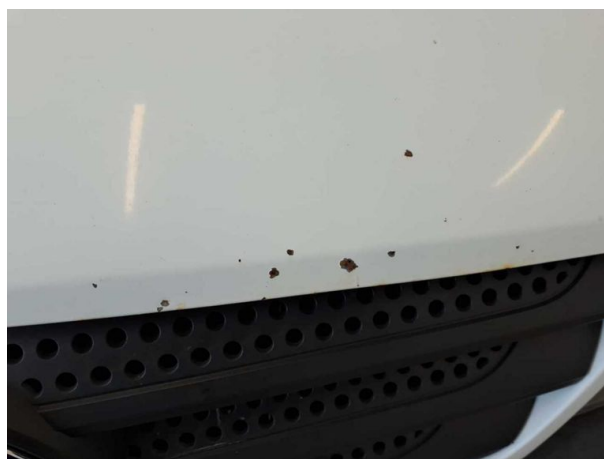
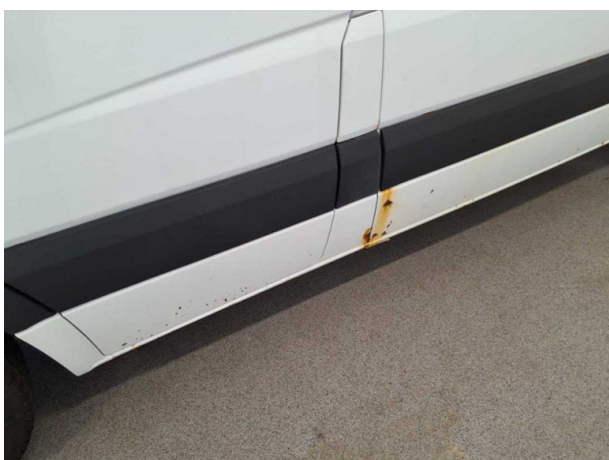
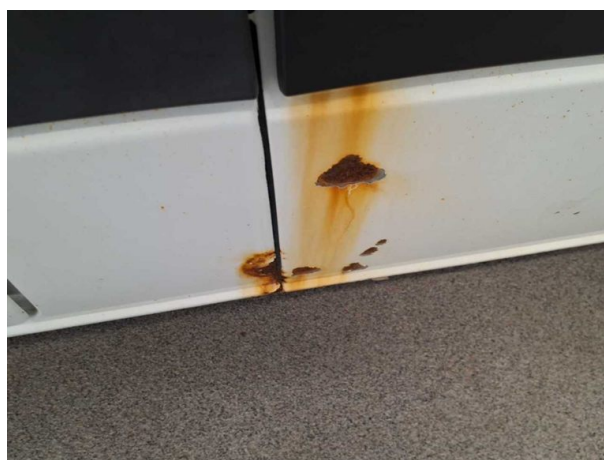
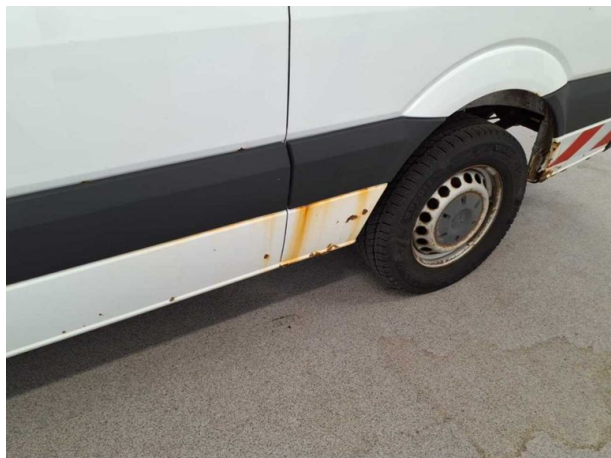
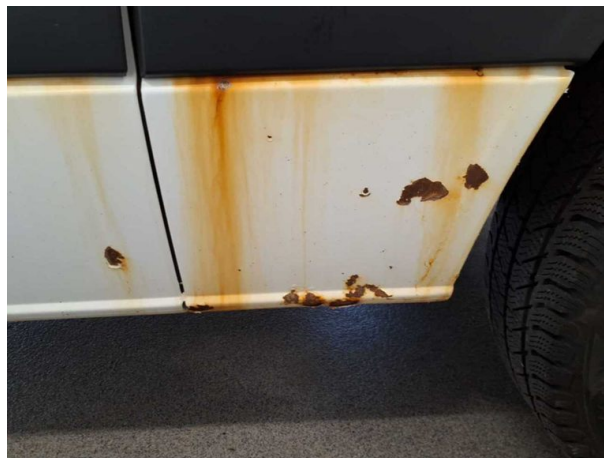
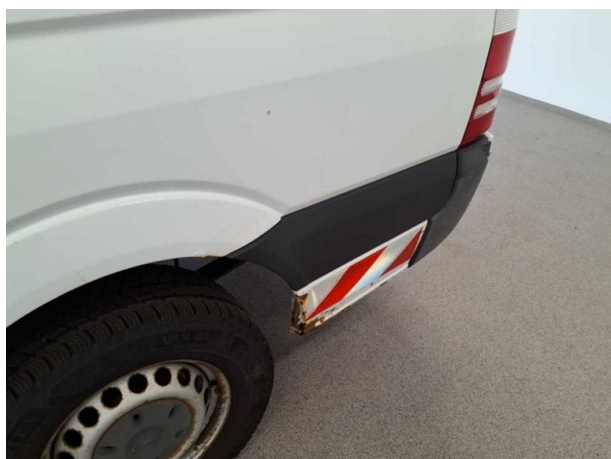
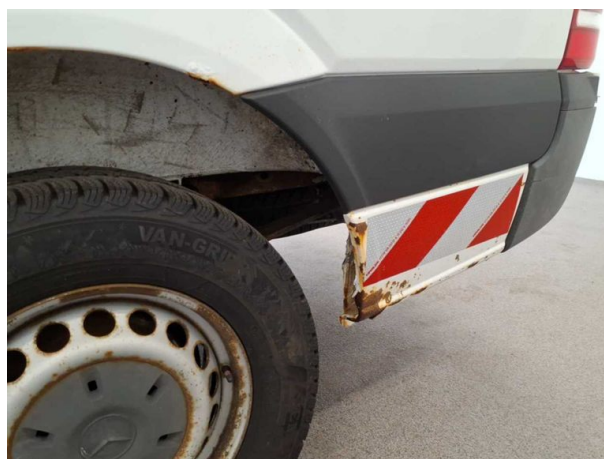
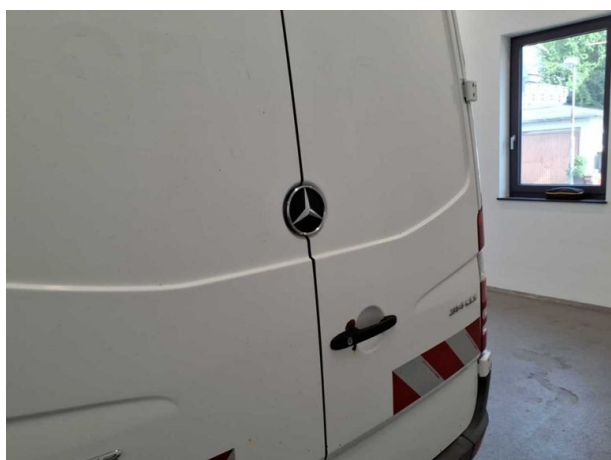
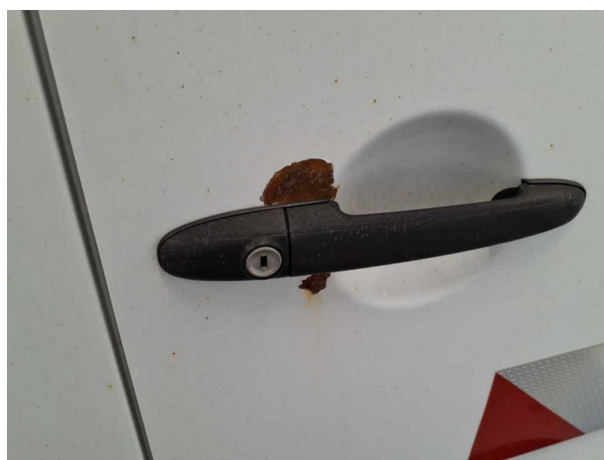
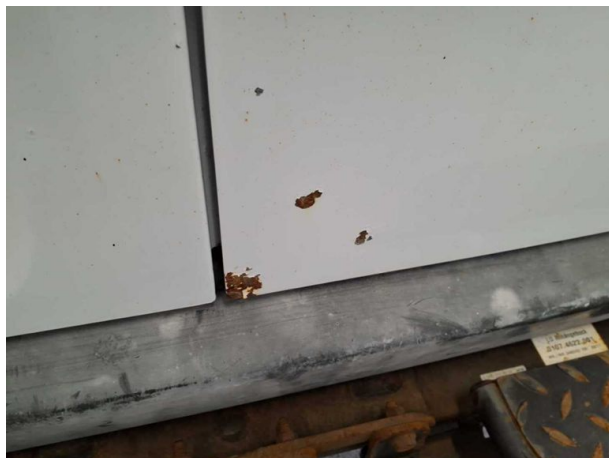
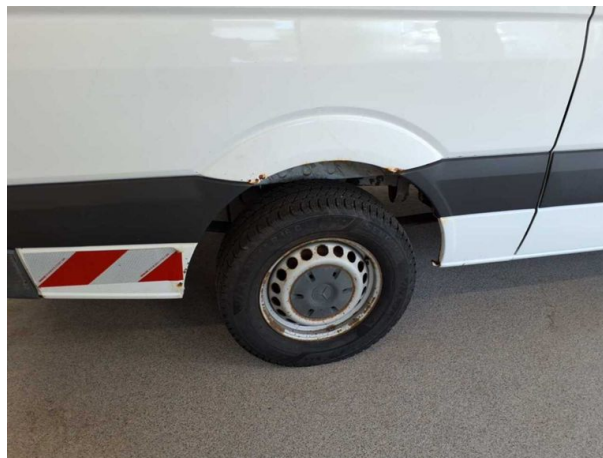
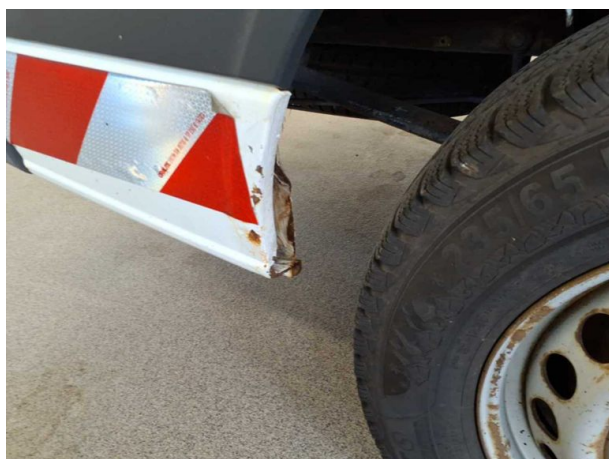
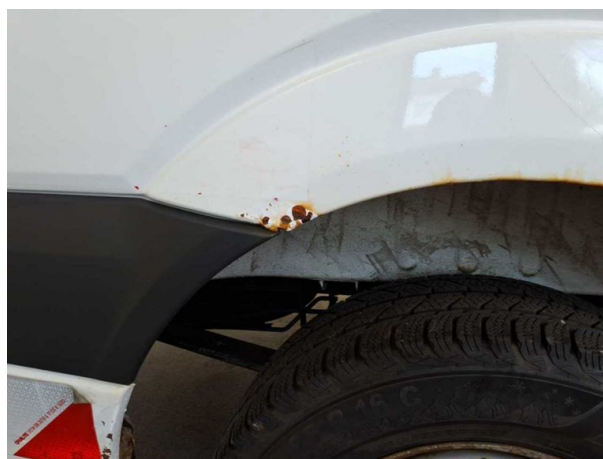
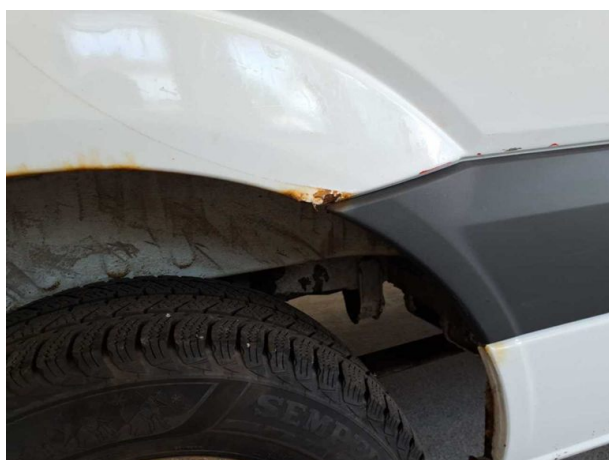
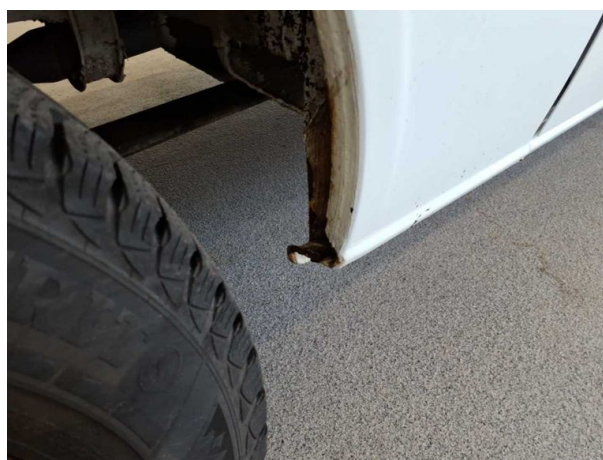
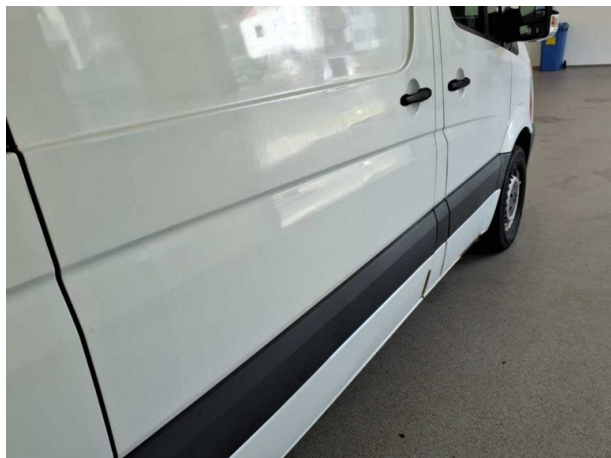
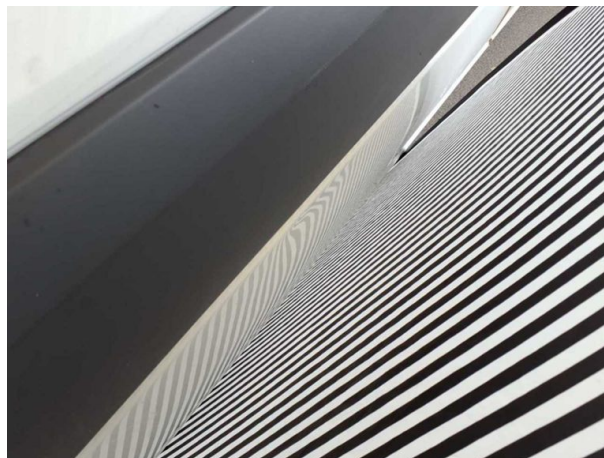
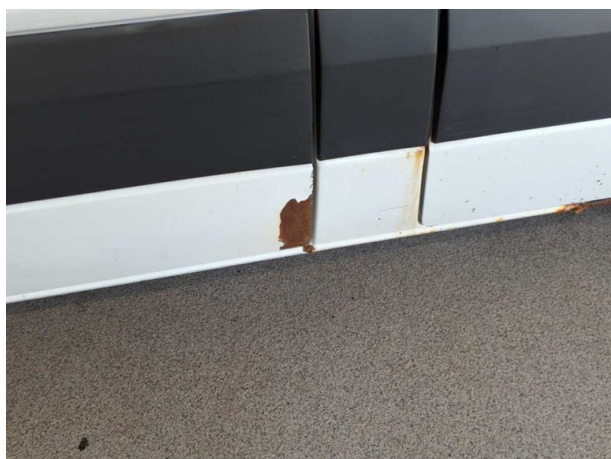
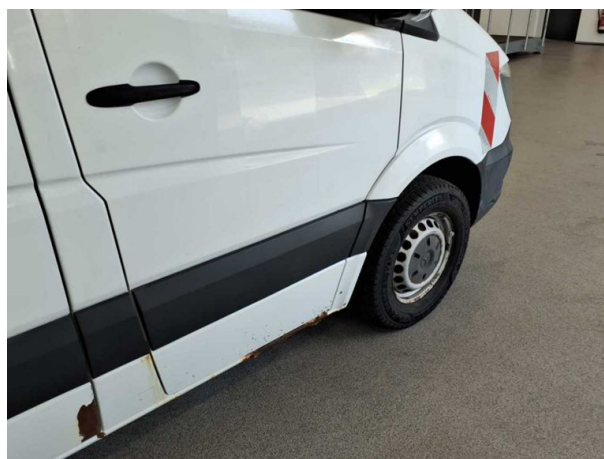
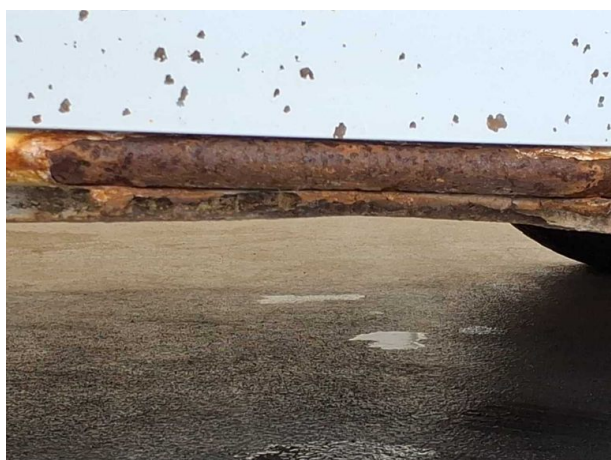
| Nr. | Bauteilgruppe | Beschreibung |
|---|---|---|
| 6 | Karosserie | Karosserie - beschädigt |

**Beschädigung 6:** Karosserie: Karosserie - beschädigt
