**Mercedes-Benz Sprinter Kasten**  
**Auftragsnummer: 802.0060.521**

**FIN: WDB9076331P176302**  
**Kennzeichen: DD-ST 351**

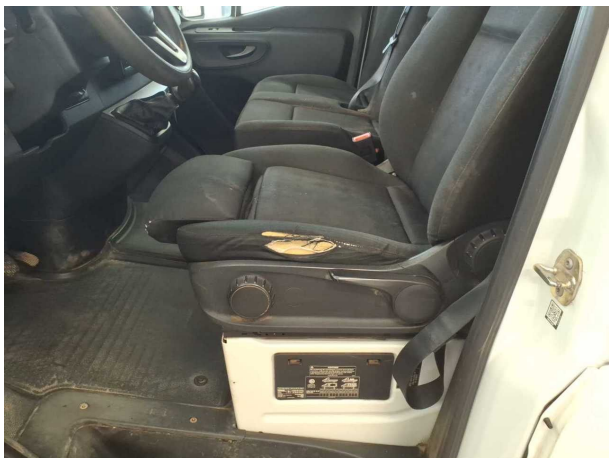
| Nr. | Bauteilgruppe | Beschreibung |
|---|---|---|
| 1 | Interieur | Innenraum - beschädigt |

**Beschädigung 1:** Interieur: Innenraum - beschädigt

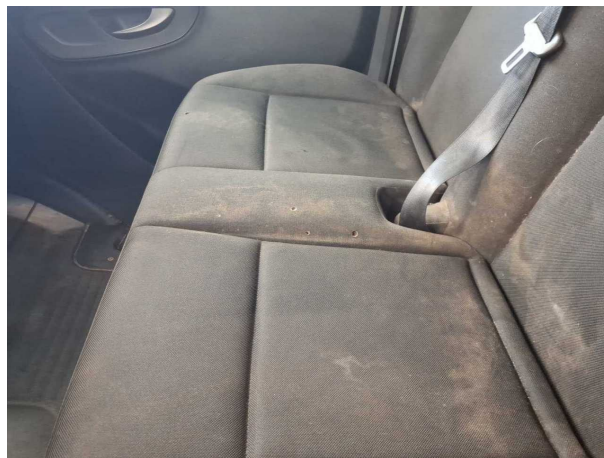
**Beschädigung 1:** Interieur: Innenraum - beschädigt

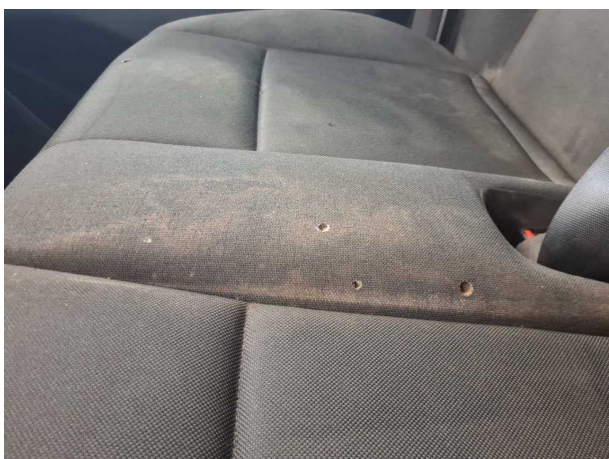
**Beschädigung 1:** Interieur: Innenraum - beschädigt

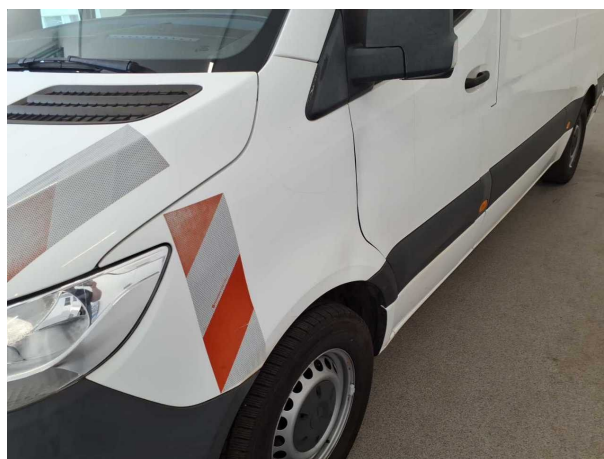
| Nr. | Bauteilgruppe | Beschreibung |
|---|---|---|
| 2 | Karosserie | Karosserie - beschädigt |

**Beschädigung 2:** Karosserie: Karosserie - beschädigt

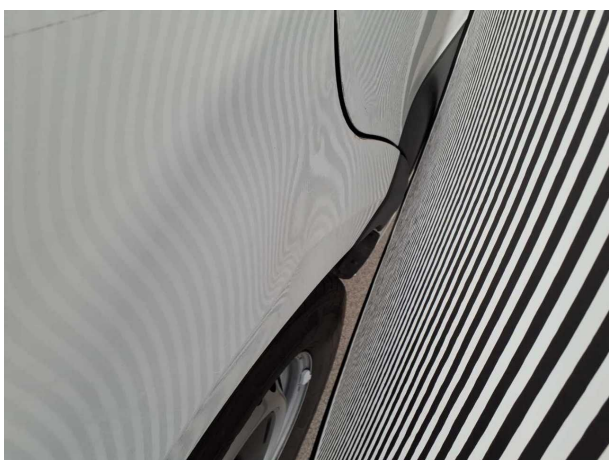
**Beschädigung 2:** Karosserie: Karosserie - beschädigt

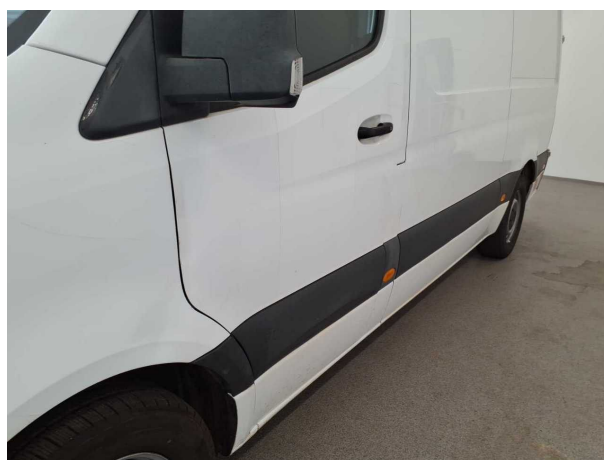
**Beschädigung 2:** Karosserie: Karosserie - beschädigt

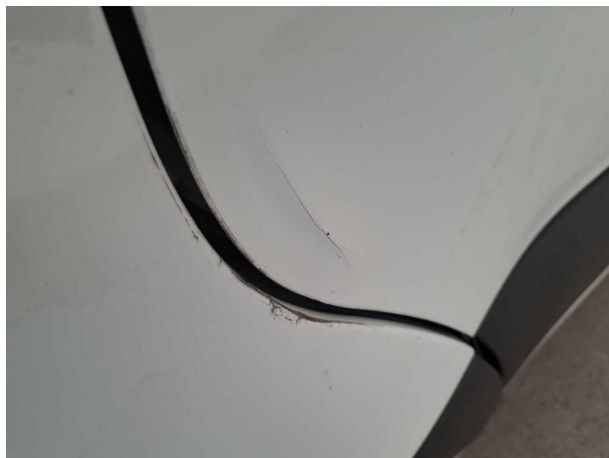
**Beschädigung 2:** Karosserie: Karosserie - beschädigt

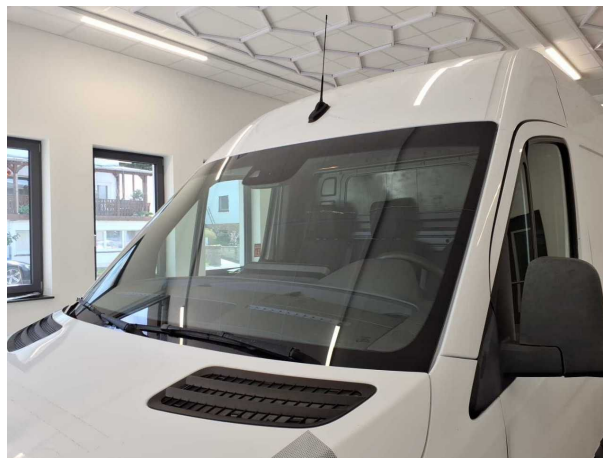
| Nr. | Bauteilgruppe | Beschreibung |
|---|---|---|
| 3 | Verglasung | Frontscheibe - gebrochen / gerissen - erneuern |

**Beschädigung 3:** Verglasung: Frontscheibe - gebrochen / gerissen - erneuern

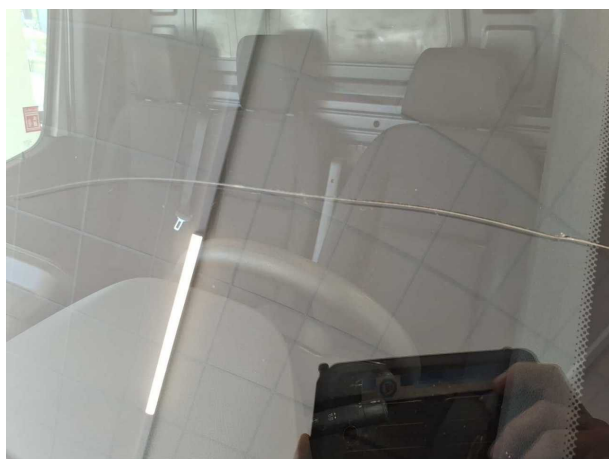
**Beschädigung 3:** Verglasung: Frontscheibe - gebrochen / gerissen - erneuern
