**Mercedes-Benz X-Klasse**  
**Auftragsnummer: 802.0060.523**

**FIN: WDF4702111G036307**  
**Kennzeichen: B-ST 435**

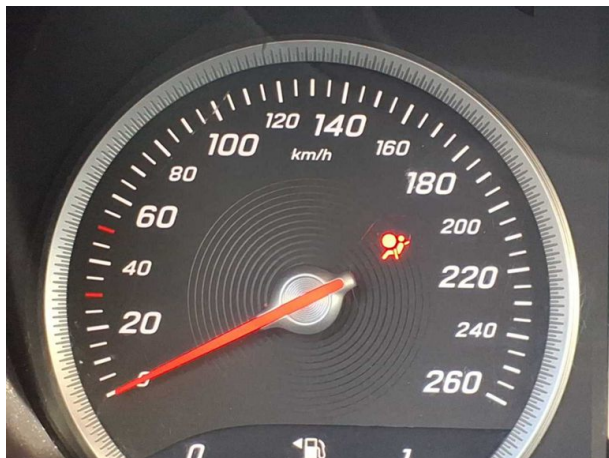
| 1 | Instrumententafel | Kontrollleuchte - leuchtet - Diagnose durchführen |

**Beschädigung 1:** Instrumententafel: Kontrollleuchte - leuchtet - Diagnose durchführen

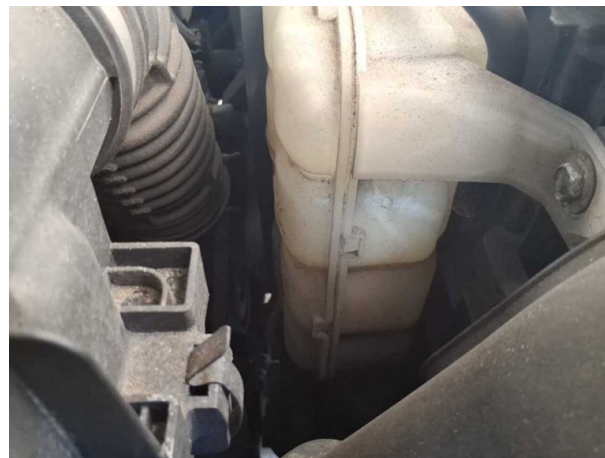
| 2 | Motorkühlung | Kühlfüssigkeit (Zu niedrig) - abweichend Auslieferungszustand - erneuern |

**Beschädigung 2:** Motorkühlung: Kühlflüssigkeit (Zu niedrig) - abweichend Auslieferungszustand - erneuern

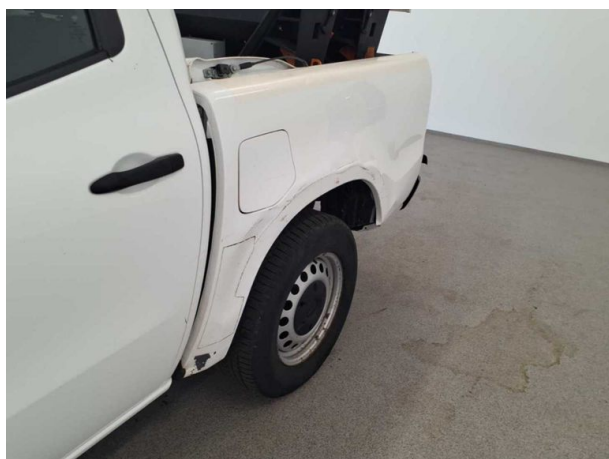
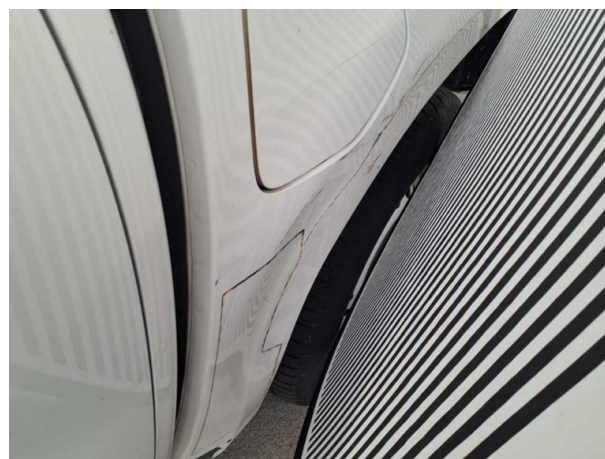
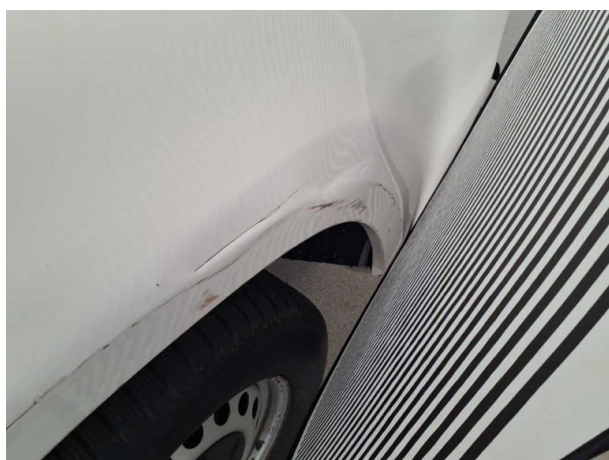
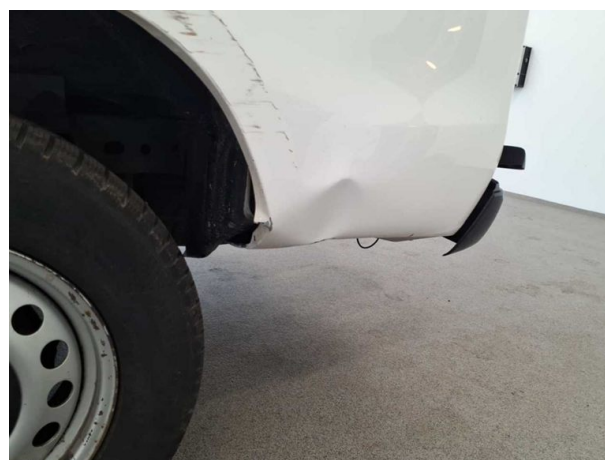
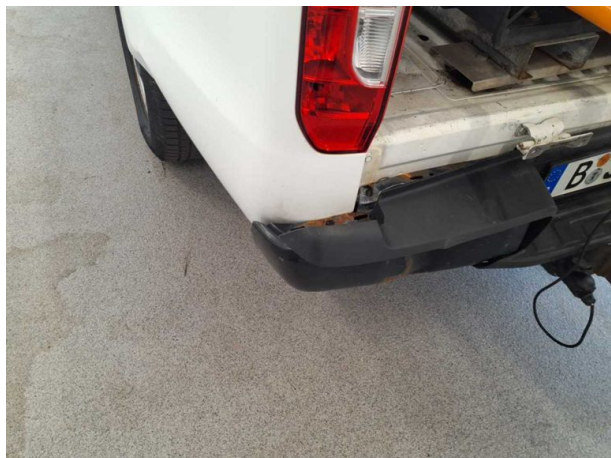
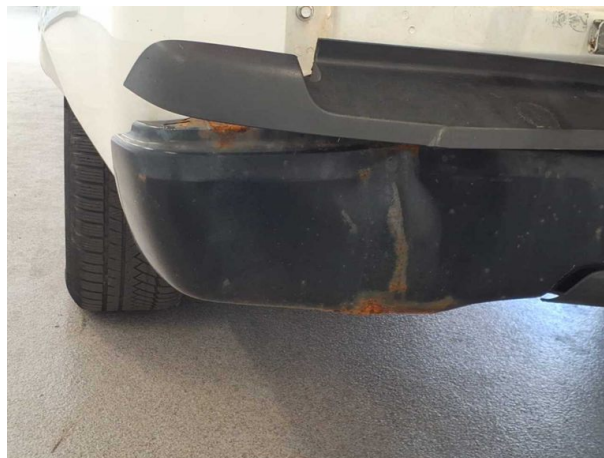
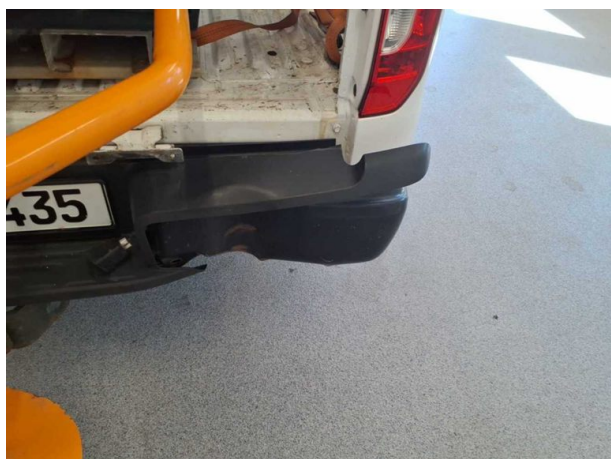
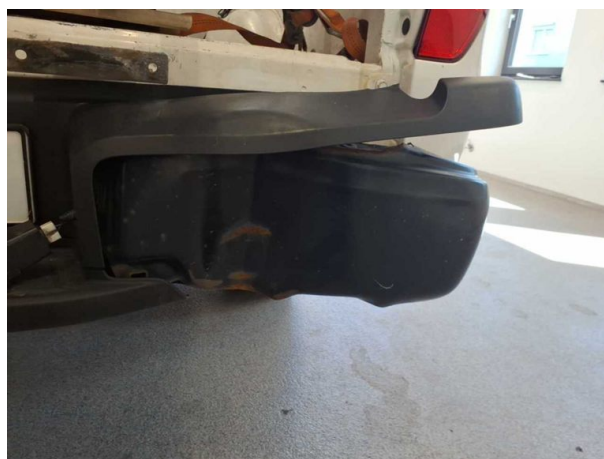
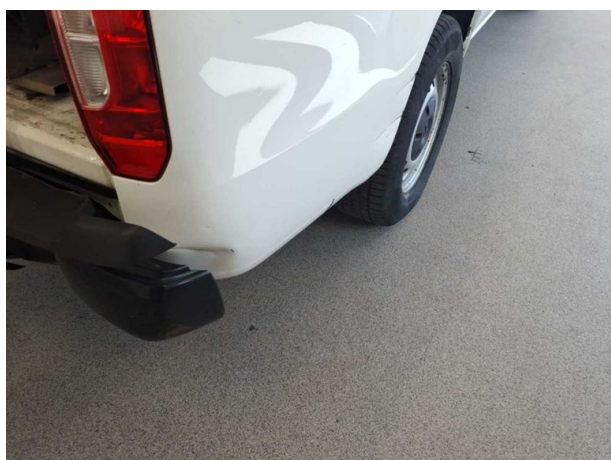
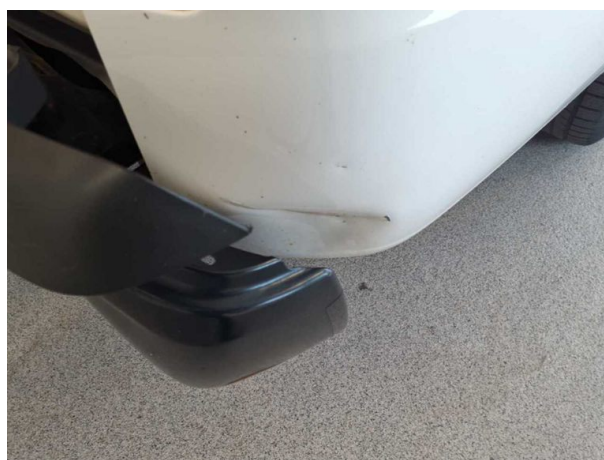
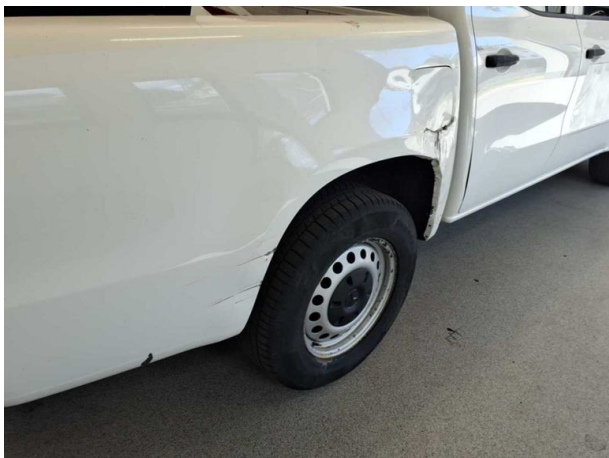
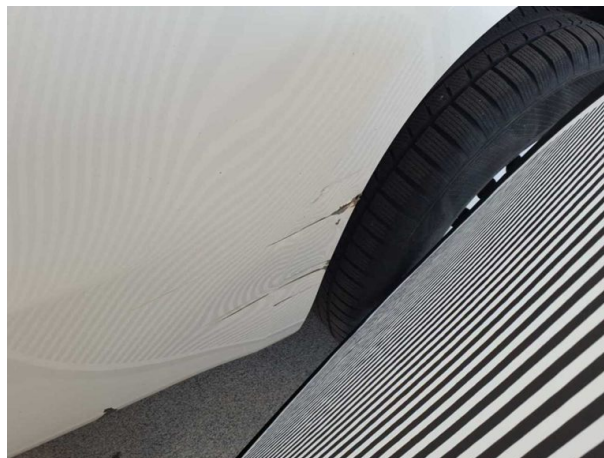
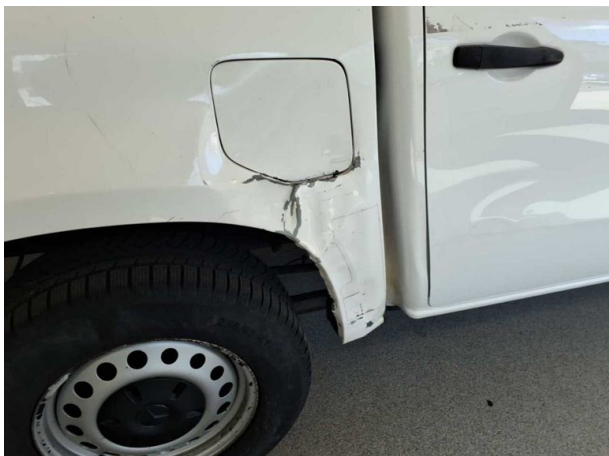
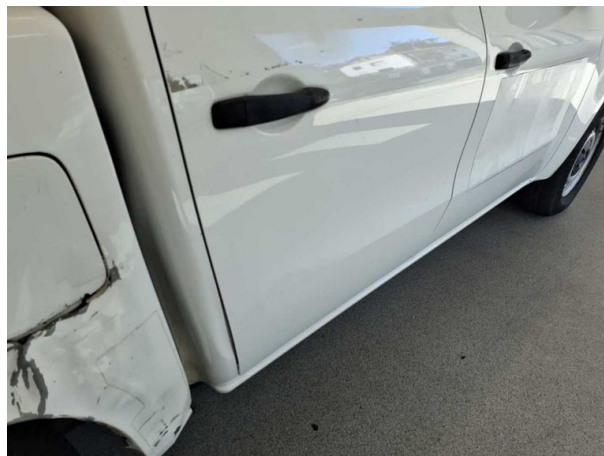
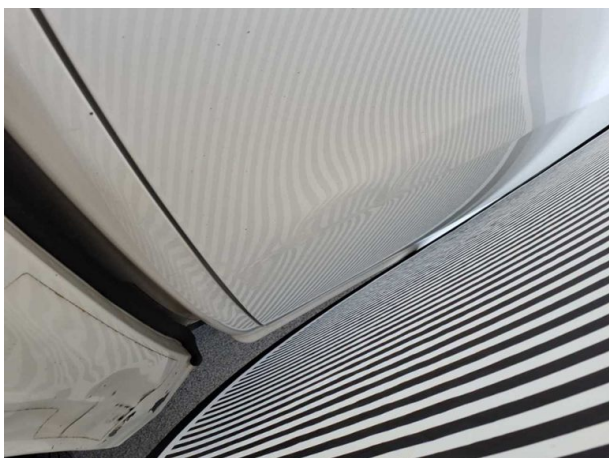
| 3 | Karosserie | Karosserie - beschädigt |

**Beschädigung 3:** Karosserie: Karosserie - beschädigt
