**Ford Transit/Tourneo Plane u. Spiegel**  
**Auftragsnummer: 570.6642.180**

**FIN: WF0FXXTTFFAJ34455**  
**Kennzeichen: B-CK 7995**

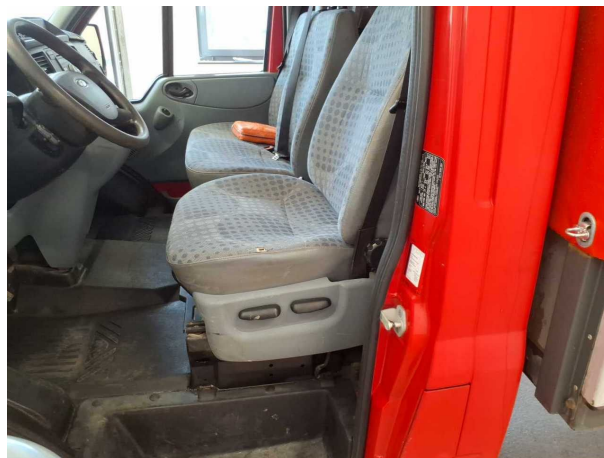
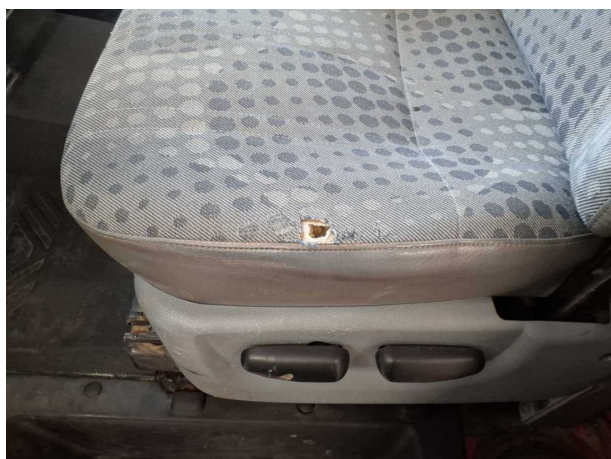
| Nr. | Bauteilgruppe | Beschreibung |
|---|---|---|
| 1 | Interieur | Innenraum - beschädigt |

**Beschädigung 1:** Interieur: Innenraum - beschädigt

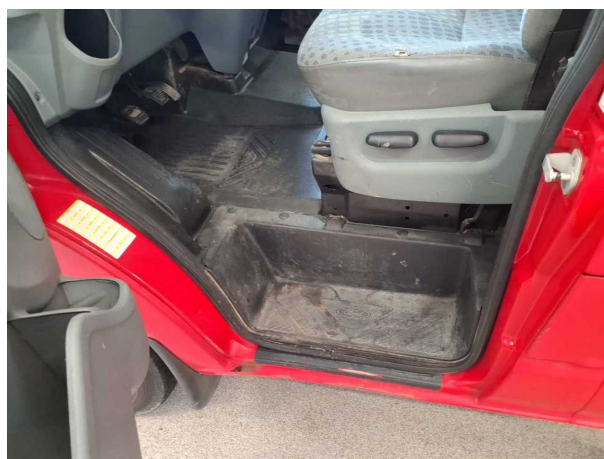
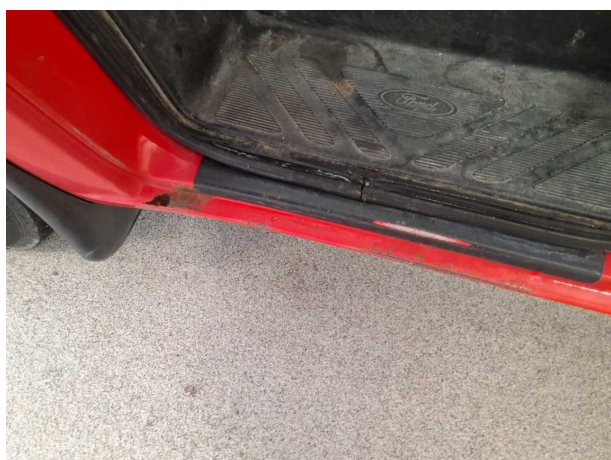
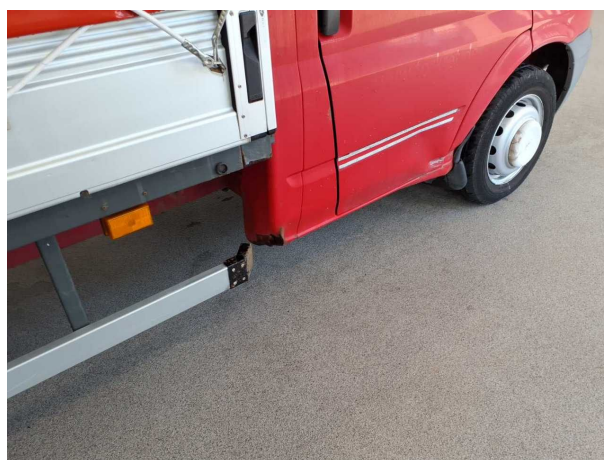
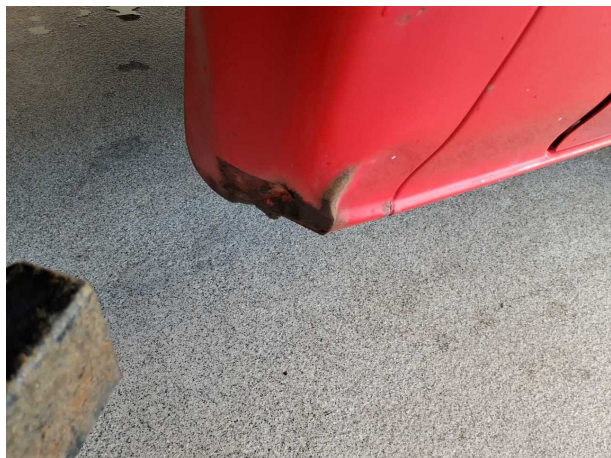
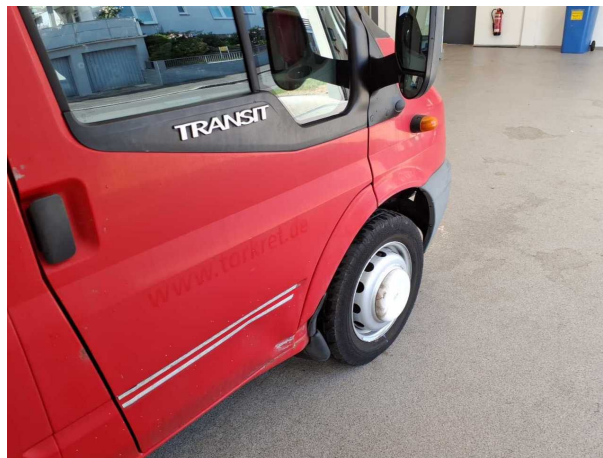
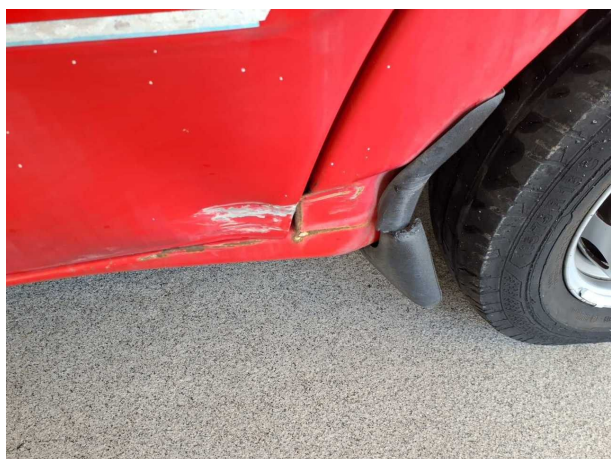
| Nr. | Bauteilgruppe | Beschreibung |
|---|---|---|
| 2 | Karosserie | Karosserie - beschädigt |

**Beschädigung 2:** Karosserie: Karosserie - beschädigt
