**Ford Transit Custom Kasten**  
**Auftragsnummer: 598.0005.866**

**FIN: WF0YXXTTGYFJ48083**  
**Kennzeichen: B-ST 1423**

## Sachverständige Feststellungen

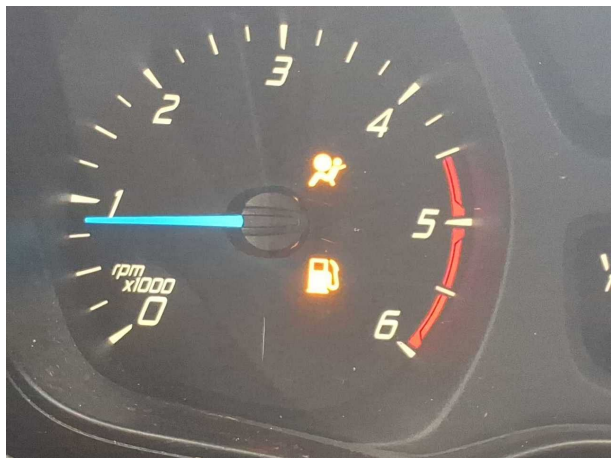
| Nr. | Bauteilgruppe | Beschreibung |
|---|---|---|
| 1 | Instrumententafel | Kontrollleuchte - leuchtet - Diagnose durchführen |

**Beschädigung 1:** Instrumententafel: Kontrollleuchte - leuchtet - Diagnose durchführen

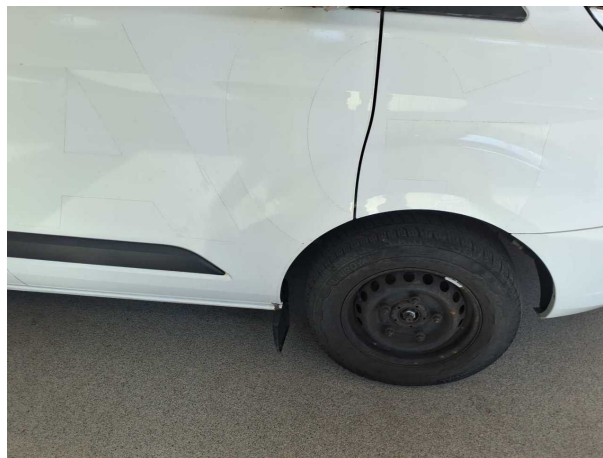
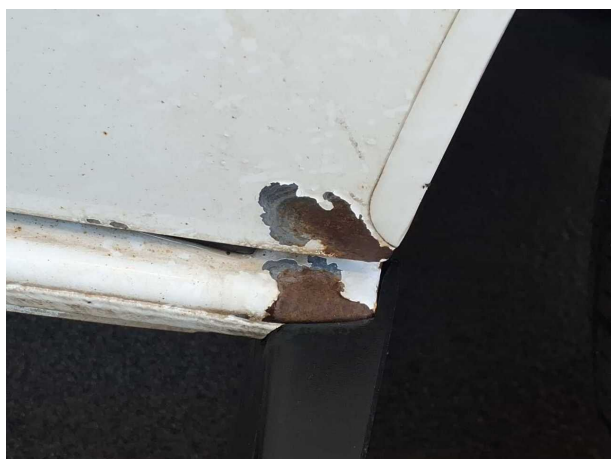
| Nr. | Bauteilgruppe | Beschreibung |
|---|---|---|
| 2 | Karosserie | Karosserie - beschädigt |

**Beschädigung 2:** Karosserie: Karosserie - beschädigt
