**Volkswagen TRANSPORTER Doka  
Pritsche LR**

**Auftragsnummer: 570.0018.899**

**FIN: WV1ZZZ7JZHX027002**

**Kennzeichen: NU-EZ 4741**

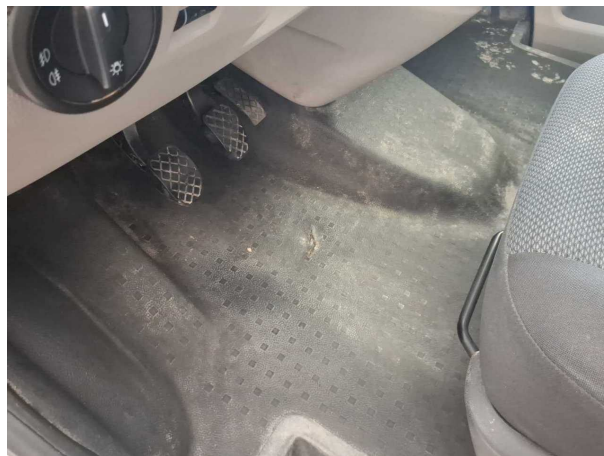
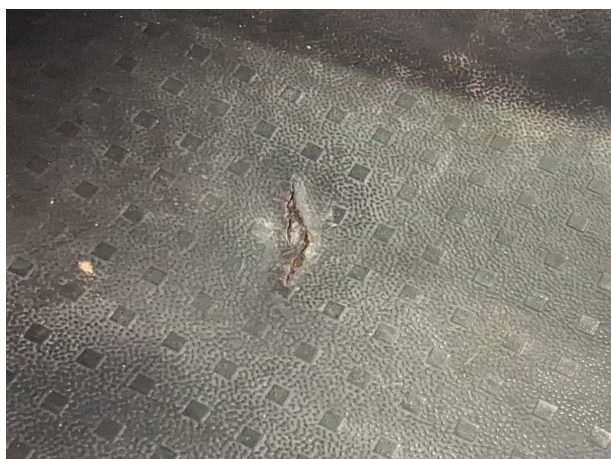
| Nr. | Bauteilgruppe | Beschreibung |
|---|---|---|
| 1 | Interieur | Innenraum - beschädigt |

Beschädigung 1: Interieur: Innenraum - beschädigt

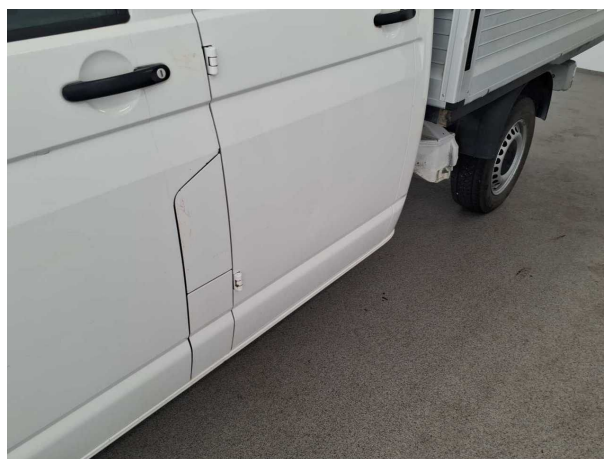
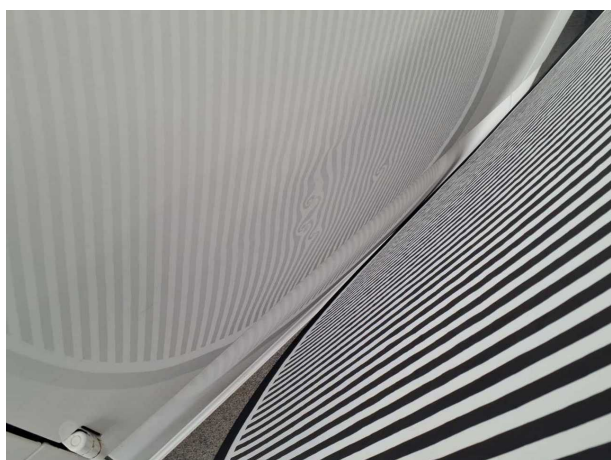
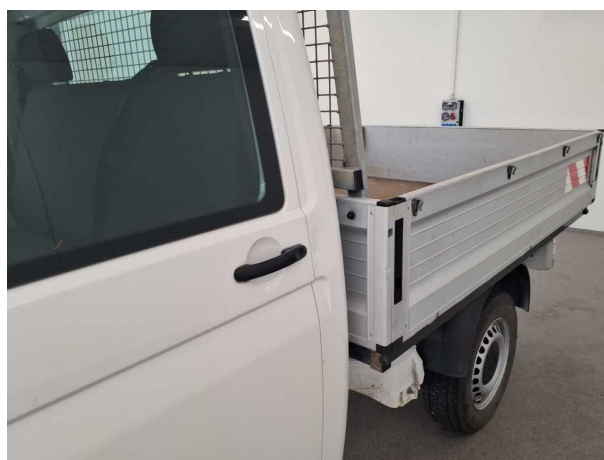
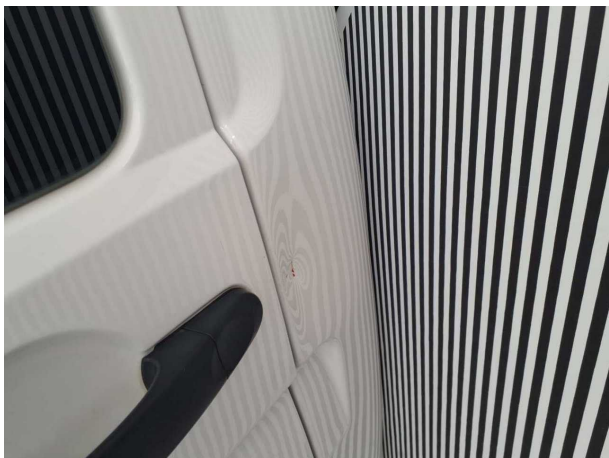
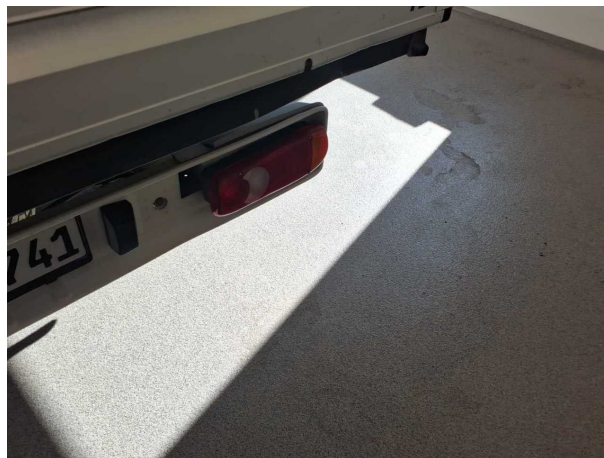
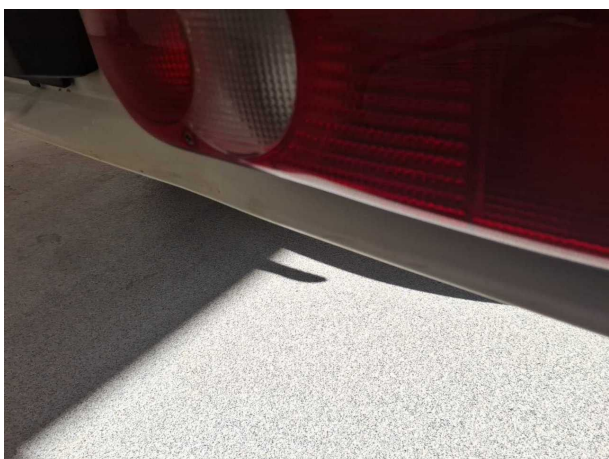
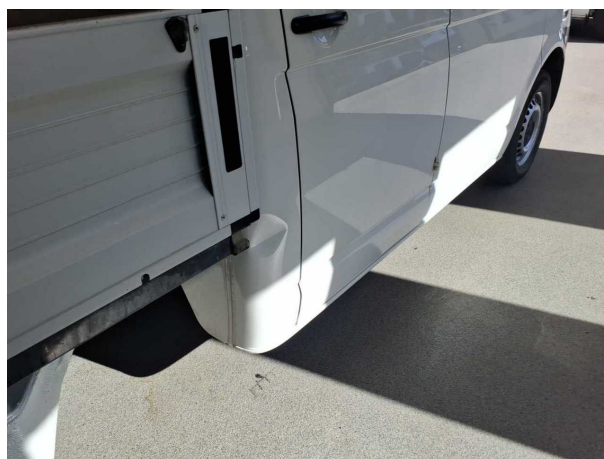
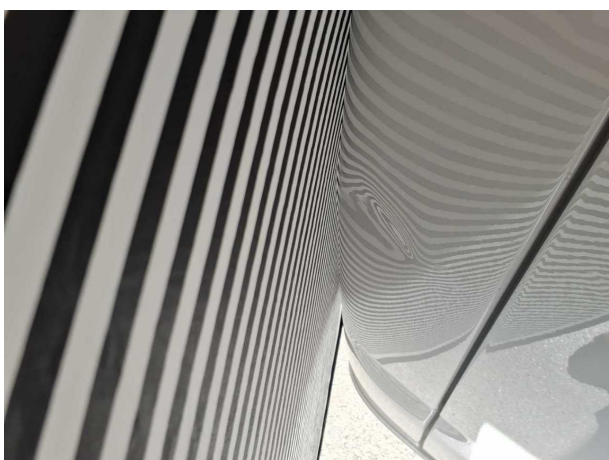
| Nr. | Bauteilgruppe | Beschreibung |
|---|---|---|
| 2 | Karosserie | Karosserie - beschädigt |

Beschädigung 2: Karosserie: Karosserie - beschädigt

**Beschädigung 2:** Karosserie: Karosserie - beschädigt
