**Volkswagen CADDY Kombi Maxi  
Comfortline**

**Auftragsnummer: 802.0059.315**

**FIN: WV2ZZZ2KZLX025424**

**Kennzeichen: B-KH 1531**

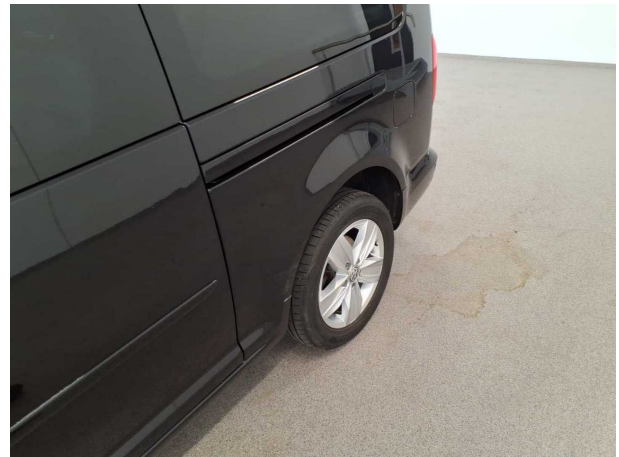
| Nr. Bauteilgruppe | Beschreibung |
|---|---|
| 1 Karosserie | Karosserie - beschädigt |

Beschädigung 1: Karosserie: Karosserie - beschädigt

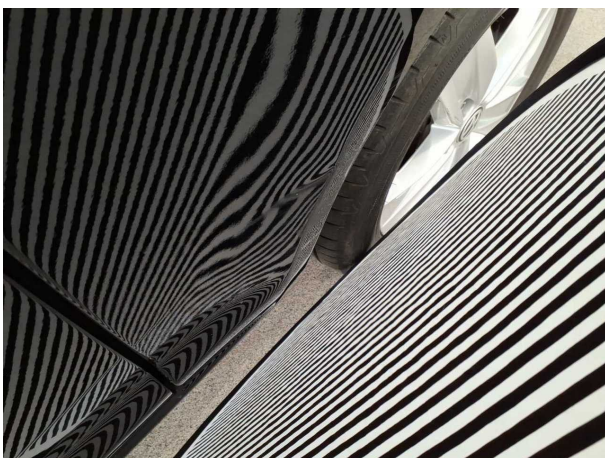
Beschädigung 1: Karosserie: Karosserie - beschädigt

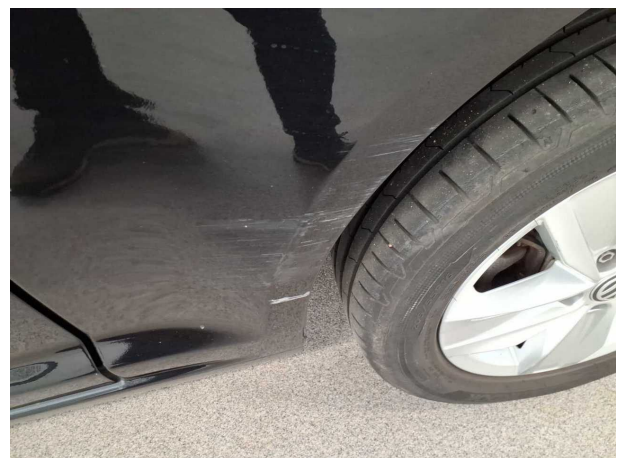
Beschädigung 1: Karosserie: Karosserie - beschädigt

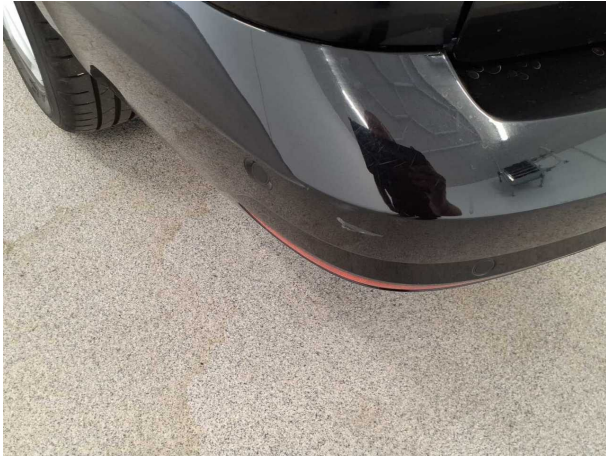
**Beschädigung 1:** Karosserie: Karosserie - beschädigt
