**Volkswagen CRAFTER Doka Pritsche**  
**Auftragsnummer: 802.0031.727**

**FIN: WV3ZZZSZZJ9042823**  
**Kennzeichen: DZ-ST 202**

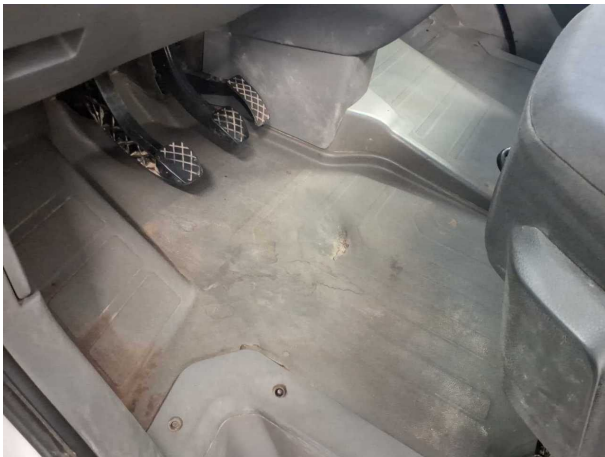
| Nr. | Bauteilgruppe | Beschreibung |
|---|---|---|
| 3 | Interieur | Innenraum - beschädigt |

Beschädigung 3: Interieur: Innenraum - beschädigt

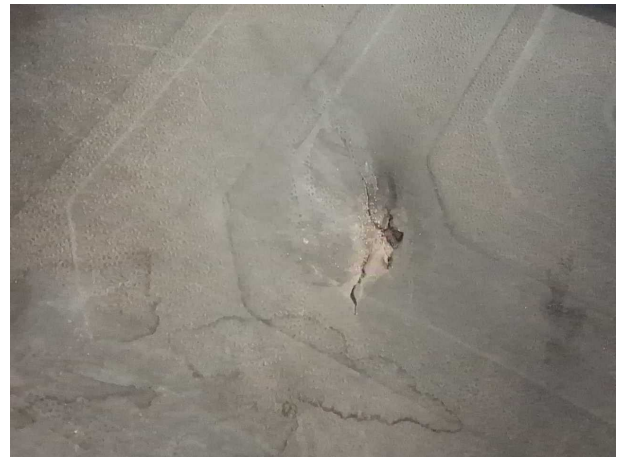
Beschädigung 3: Interieur: Innenraum - beschädigt

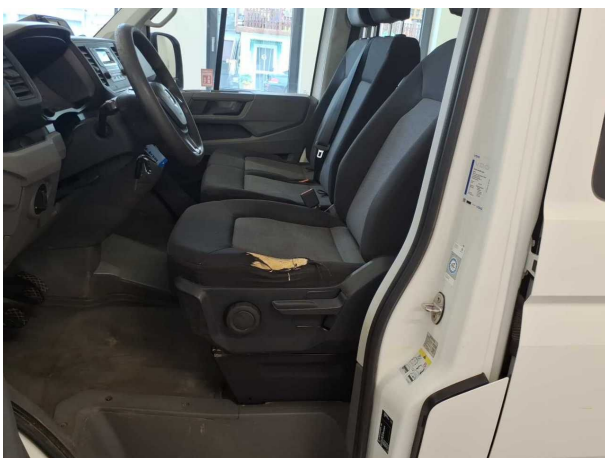
| Nr. | Bauteilgruppe | Beschreibung |
|---|---|---|
| 4 | Sitz vorn | Sitzbezug links - beschädigt |

Beschädigung 4: Sitz vorn: Sitzbezug links - beschädigt

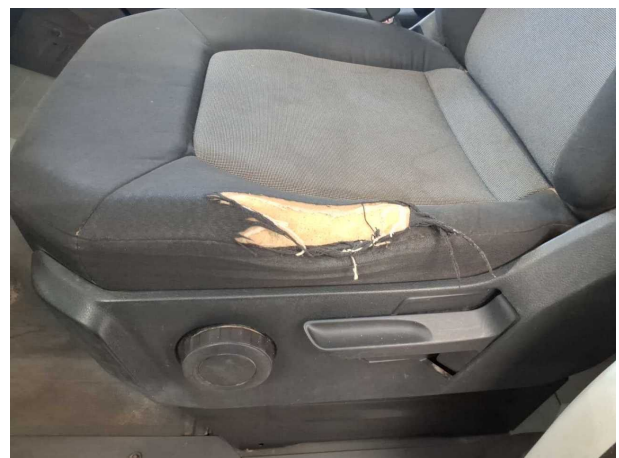
Beschädigung 4: Sitz vorn: Sitzbezug links - beschädigt

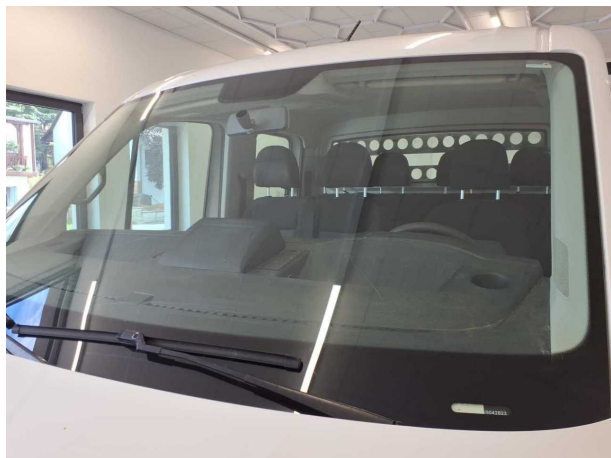
| Nr. | Bauteilgruppe | Beschreibung |
|---|---|---|
| 7 | Verglasung | Frontscheibe - gebrochen / gerissen - erneuern |

**Beschädigung 7:** Verglasung: Frontscheibe - gebrochen / gerissen - erneuern

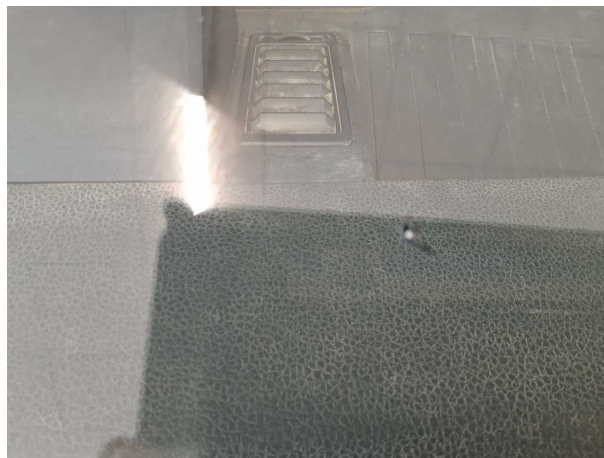
**Beschädigung 7:** Verglasung: Frontscheibe - gebrochen / gerissen - erneuern

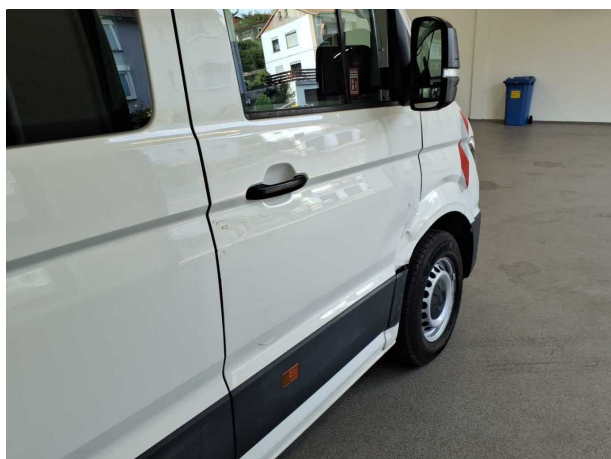
| Nr. | Bauteilgruppe | Beschreibung |
|---|---|---|
| 8 | Karosserie | Karosserie - beschädigt |

**Beschädigung 8:** Karosserie: Karosserie - beschädigt

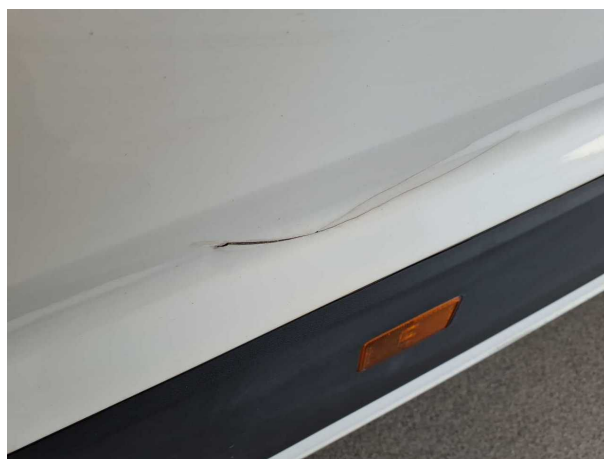
**Beschädigung 8:** Karosserie: Karosserie - beschädigt

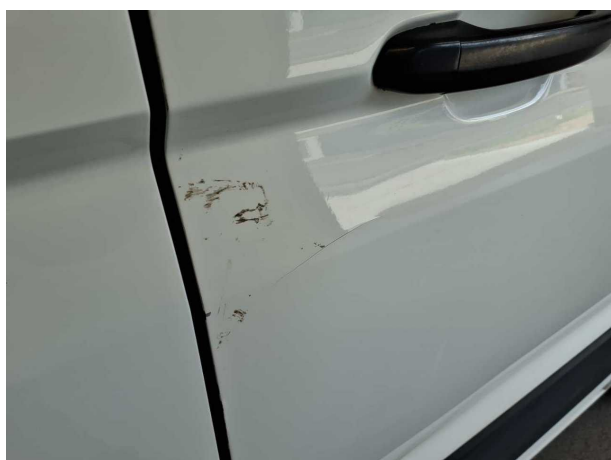
**Beschädigung 8:** Karosserie: Karosserie - beschädigt

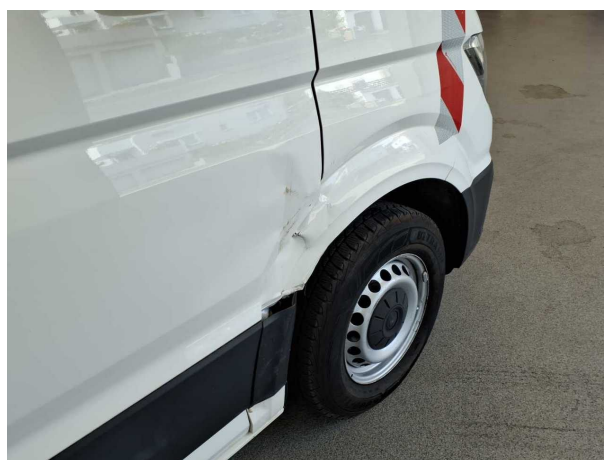
**Beschädigung 8:** Karosserie: Karosserie - beschädigt

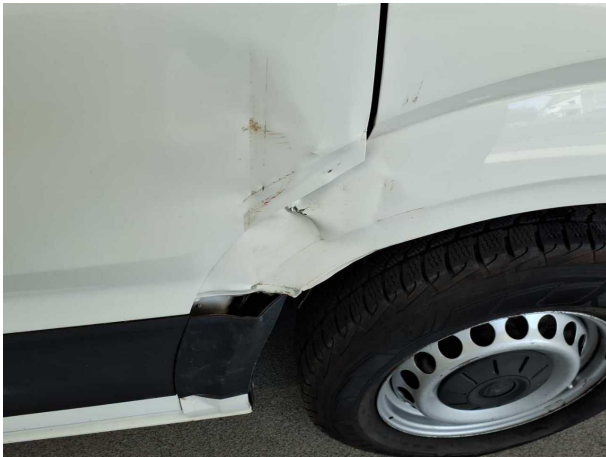
**Beschädigung 8:** Karosserie: Karosserie - beschädigt

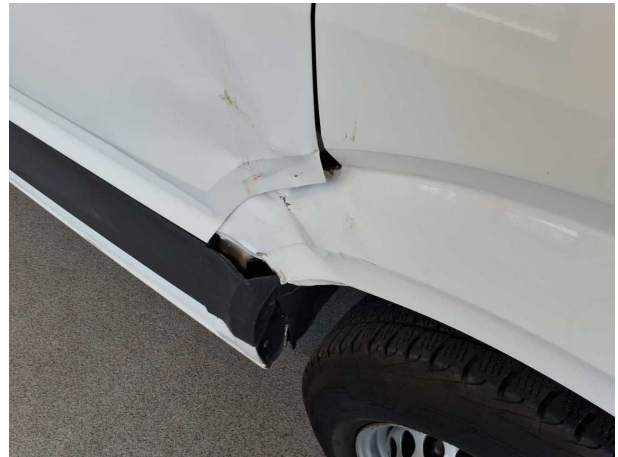
**Beschädigung 8:** Karosserie: Karosserie - beschädigt
