**Volkswagen CRAFTER Doka Pritsche**  
**Auftragsnummer: 802.0033.809**

**FIN: WV3ZZZSZZK9003532**  
**Kennzeichen: SAD-SH 279**

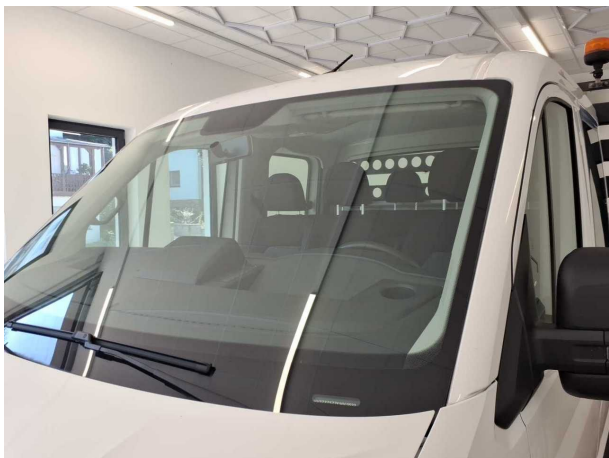
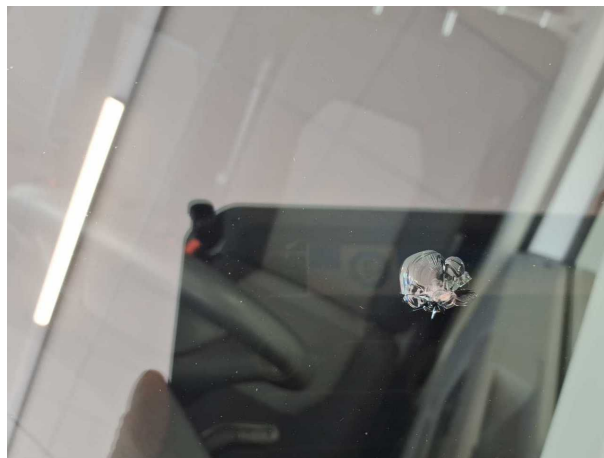
| Nr. | Bauteilgruppe | Beschreibung |
|---|---|---|
| 3 | Verglasung | Frontscheibe - gebrochen / gerissen - erneuern |

**Beschädigung 3:** Verglasung: Frontscheibe - gebrochen / gerissen - erneuern

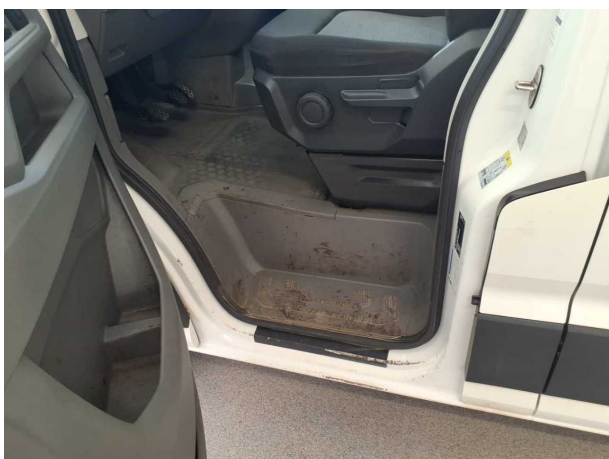
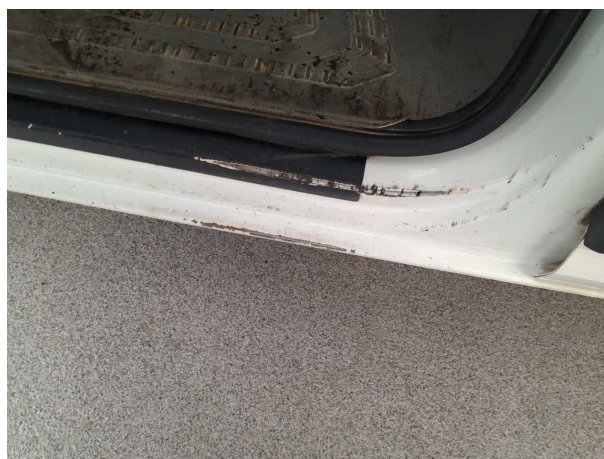
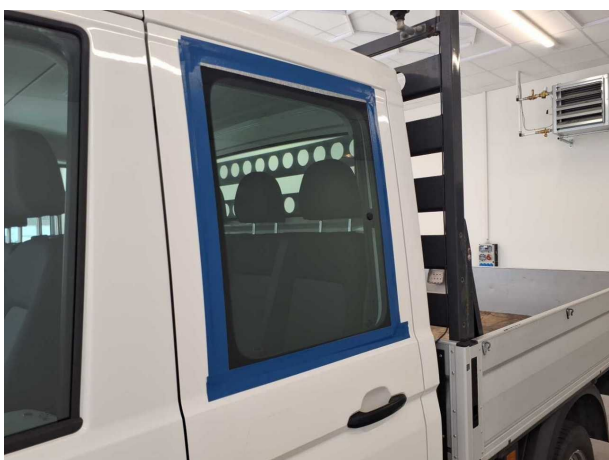
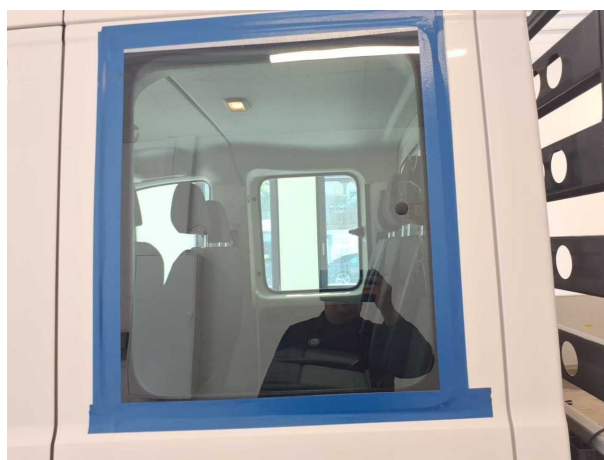
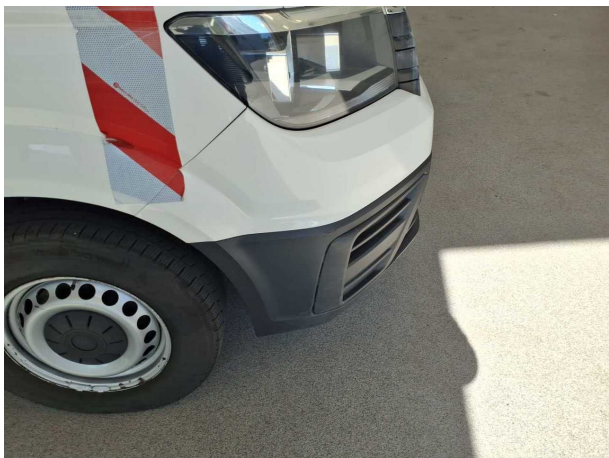
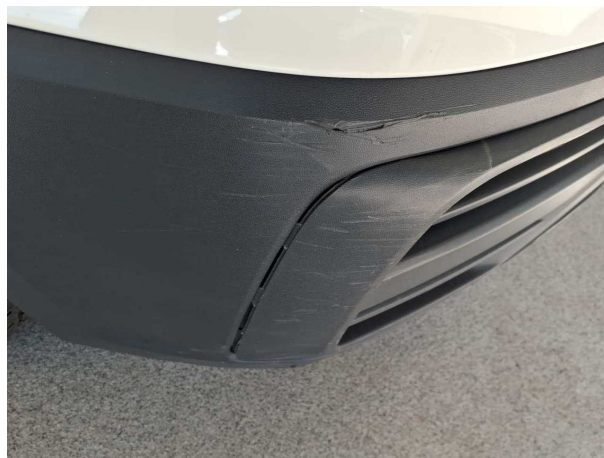
| Nr. | Bauteilgruppe | Beschreibung |
|---|---|---|
| 4 | Karosserie | Karosserie - beschädigt |

**Beschädigung 4:** Karosserie: Karosserie - beschädigt

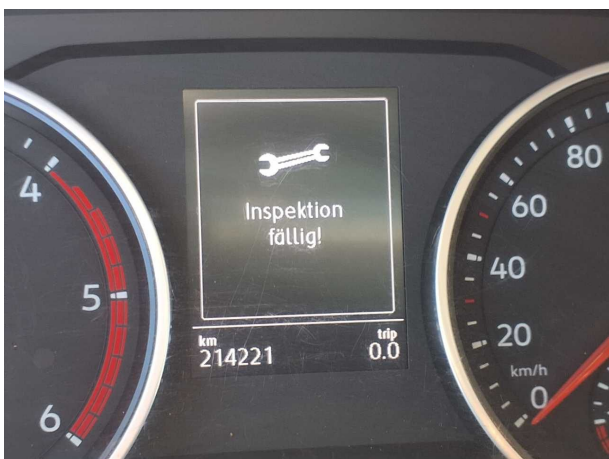
| Nr. | Bauteilgruppe | Beschreibung |
|---|---|---|
| 6 | Sonstiges | Inspektion/Wartung (inkl. Zahnriemenwechsel, Mehrkosten möglich) - fällig - durchführen |

**Beschädigung 6:** Sonstiges: Inspektion/Wartung (Inkl. Zahnriemenwechsel, Mehrkosten möglich) - fällig - durchführen
