**Volkswagen CADDY Kasten**  
**Auftragsnummer: 802.0006.138**

**FIN: WV1ZZZ2KZGX113187**  
**Kennzeichen: DD-GM 9487**

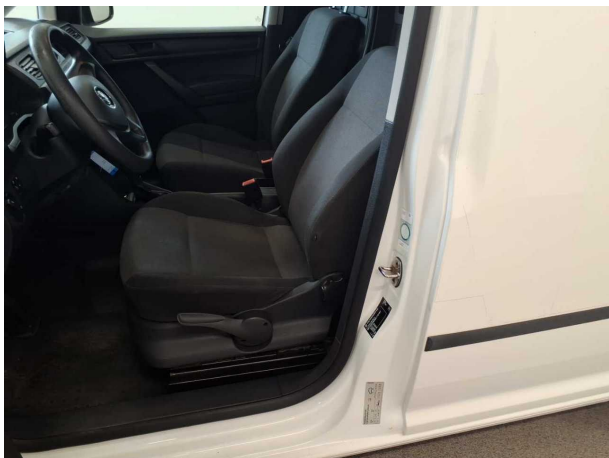
| Nr. | Bauteilgruppe | Beschreibung |
|---|---|---|
| 1 | Interieur | Innenraum - beschädigt |

**Beschädigung 1:** Interieur: Innenraum - beschädigt

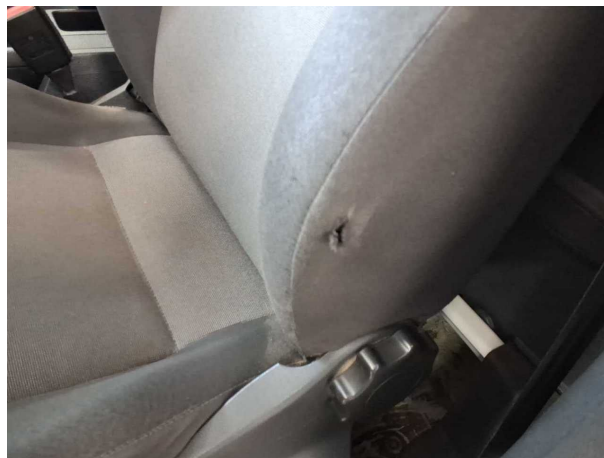
**Beschädigung 1:** Interieur: Innenraum - beschädigt

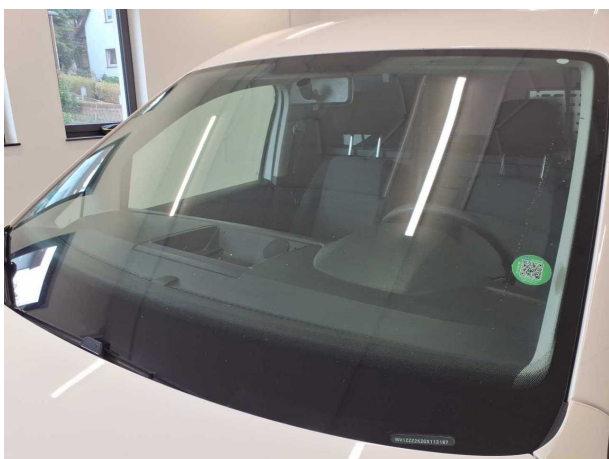
| Nr. | Bauteilgruppe | Beschreibung |
|---|---|---|
| 3 | Verglasung | Frontscheibe - gebrochen / gerissen - erneuern |

**Beschädigung 3:** Verglasung: Frontscheibe - gebrochen / gerissen - erneuern

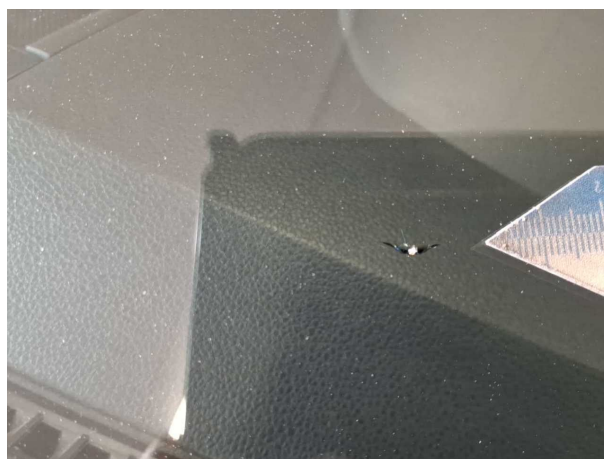
**Beschädigung 3:** Verglasung: Frontscheibe - gebrochen / gerissen - erneuern

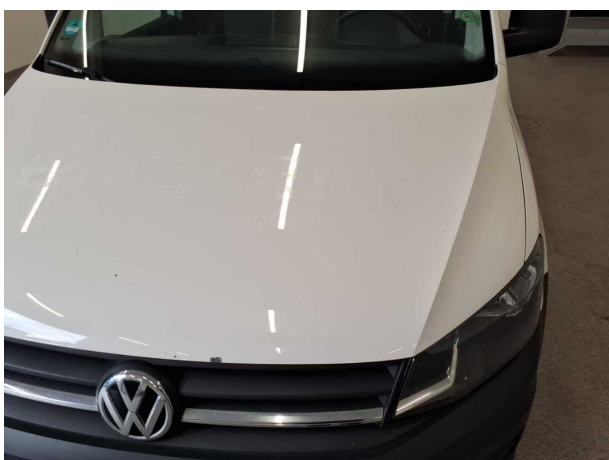
| Nr. | Bauteilgruppe | Beschreibung |
|---|---|---|
| 4 | Karosserie | Karosserie - beschädigt |

**Beschädigung 4:** Karosserie: Karosserie - beschädigt

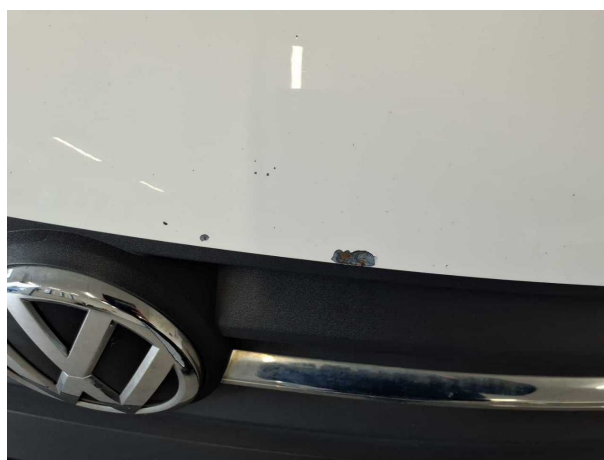
**Beschädigung 4:** Karosserie: Karosserie - beschädigt

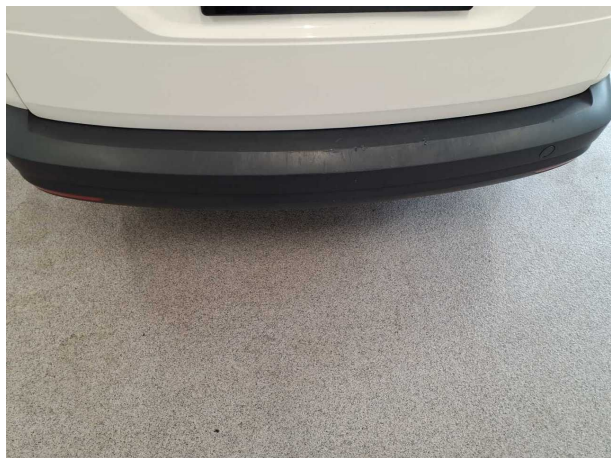
**Beschädigung 4:** Karosserie: Karosserie - beschädigt

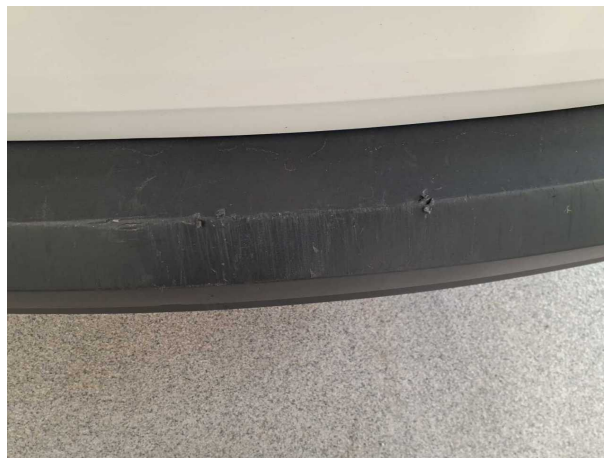
**Beschädigung 4:** Karosserie: Karosserie - beschädigt

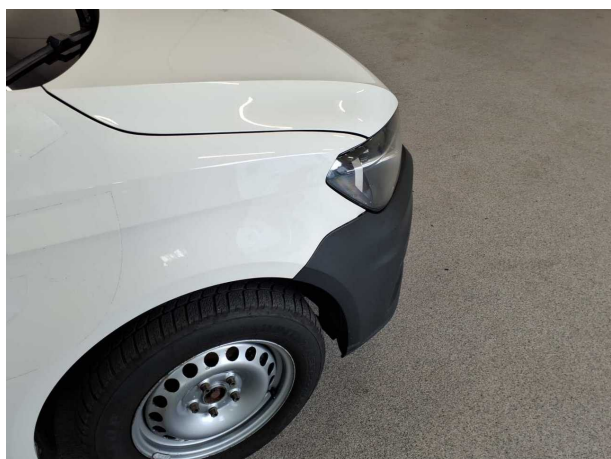
**Beschädigung 4:** Karosserie: Karosserie - beschädigt

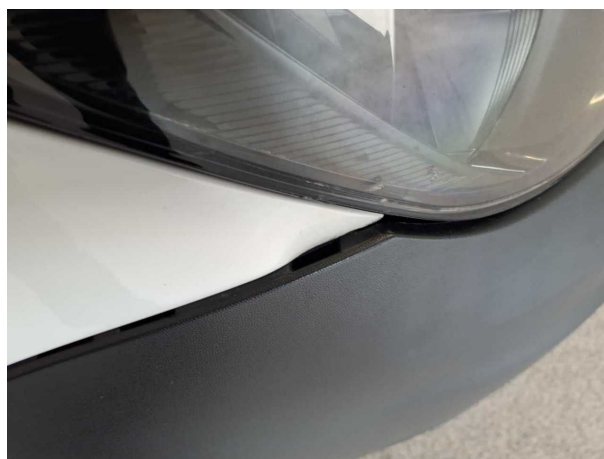
**Beschädigung 4:** Karosserie: Karosserie - beschädigt
