**Volkswagen GOLF Variant Trendline**  
**Auftragsnummer: 598.0029.049**

**FIN: WVVZZZAUZJP568064**  
**Kennzeichen: B-ST 197**

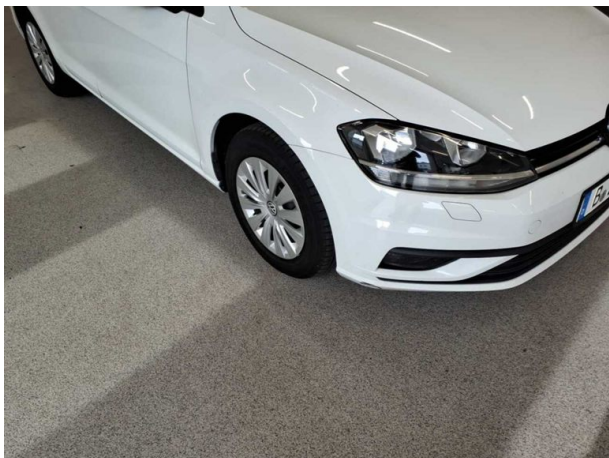
| Nr. Bauteilgruppe | Beschreibung |
|---|---|
| 1 Karosserie | Karosserie - beschädigt |

**Beschädigung 1:** Karosserie: Karosserie - beschädigt

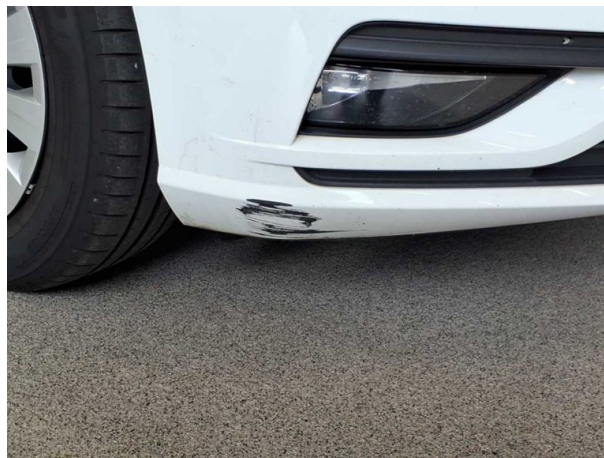
**Beschädigung 1:** Karosserie: Karosserie - beschädigt

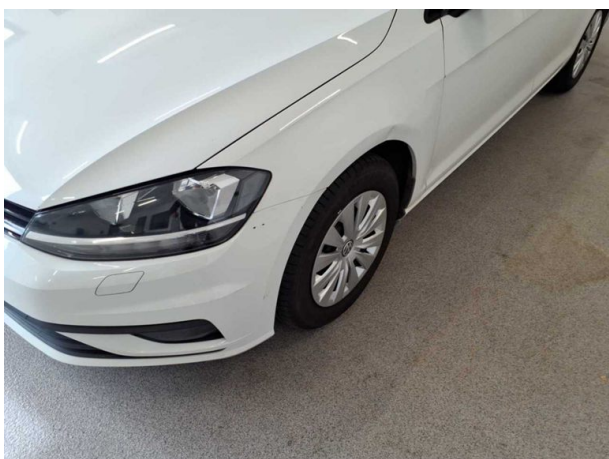
**Beschädigung 1:** Karosserie: Karosserie - beschädigt

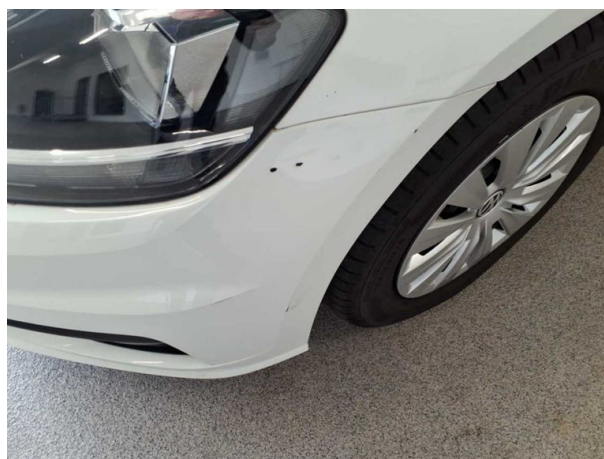
**Beschädigung 1:** Karosserie: Karosserie - beschädigt

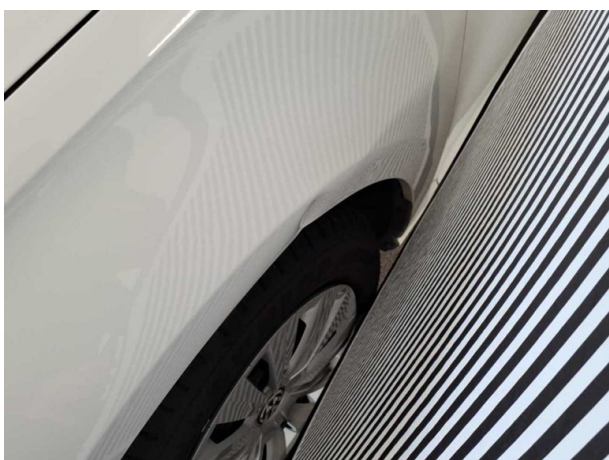
**Beschädigung 1:** Karosserie: Karosserie - beschädigt

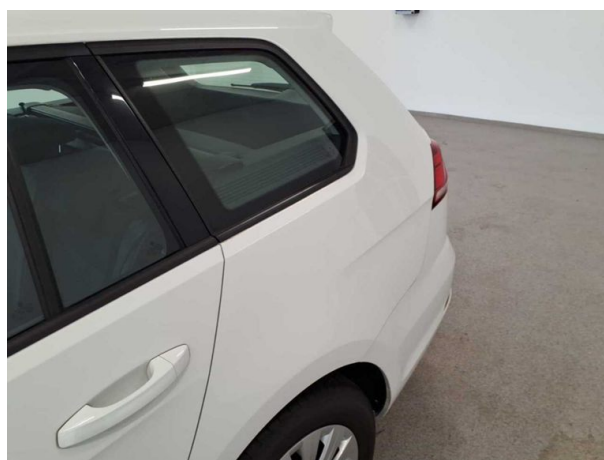
**Beschädigung 1:** Karosserie: Karosserie - beschädigt

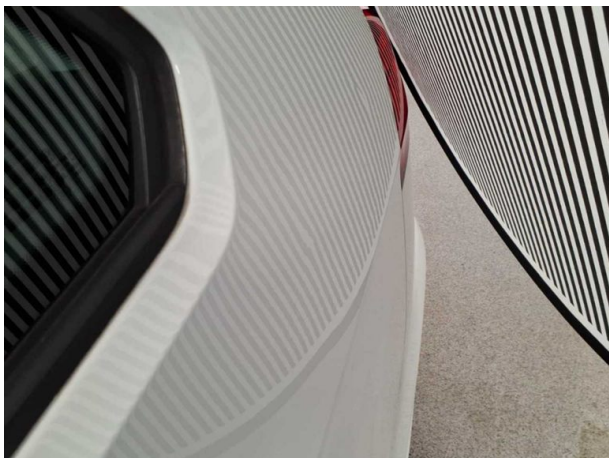
**Beschädigung 1:** Karosserie: Karosserie - beschädigt

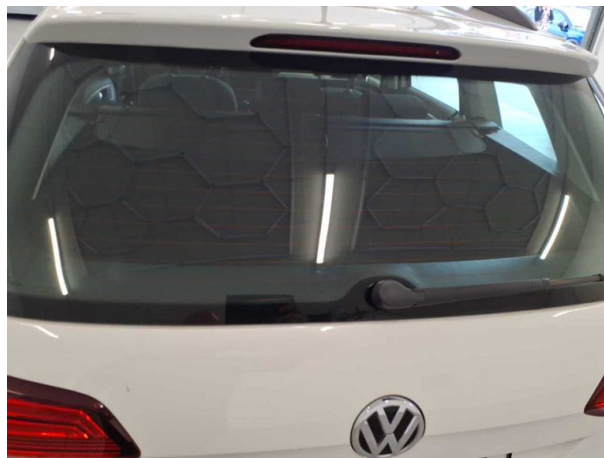
**Beschädigung 1:** Karosserie: Karosserie - beschädigt

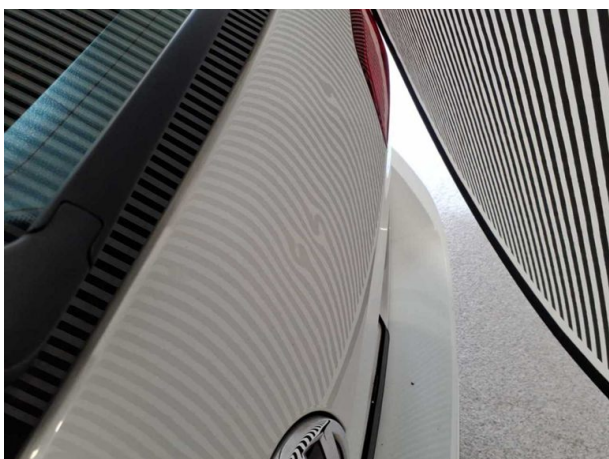
**Beschädigung 1:** Karosserie: Karosserie - beschädigt

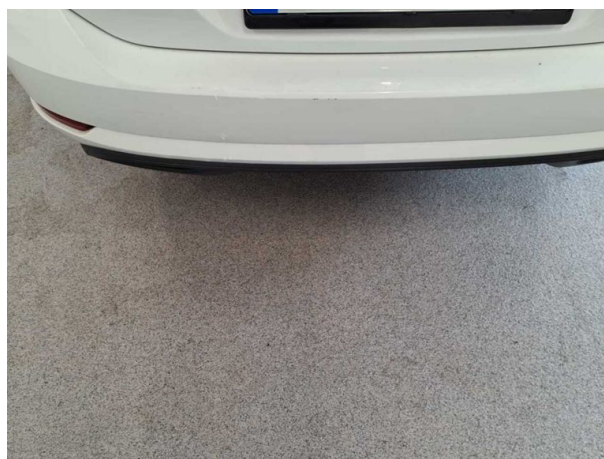
**Beschädigung 1:** Karosserie: Karosserie - beschädigt

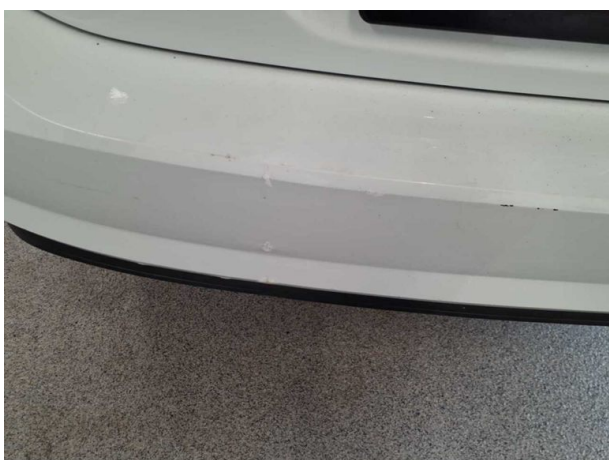
**Beschädigung 1:** Karosserie: Karosserie - beschädigt
