**Ford Transit DOKA Pritsche**  
**Auftragsnummer: 802.0031.242**

**FIN: WF0EXXTTGEJT00277**  
**Kennzeichen: DD-ST 167**

## Sachverständige Feststellungen

## Wertmindernde Faktoren

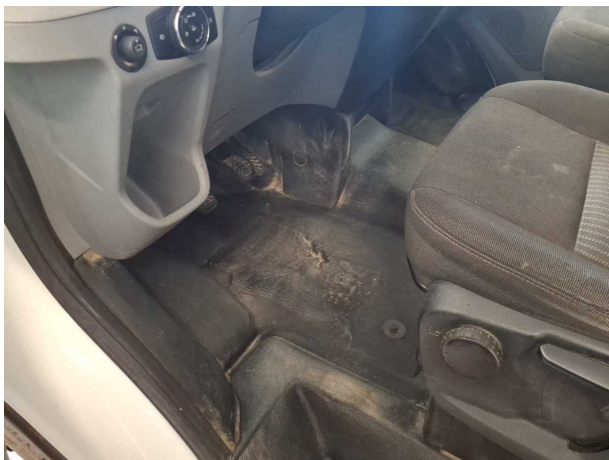
| 1 | Interieur | Innenraum - beschädigt |

Beschädigung 1: Interieur: Innenraum - beschädigt

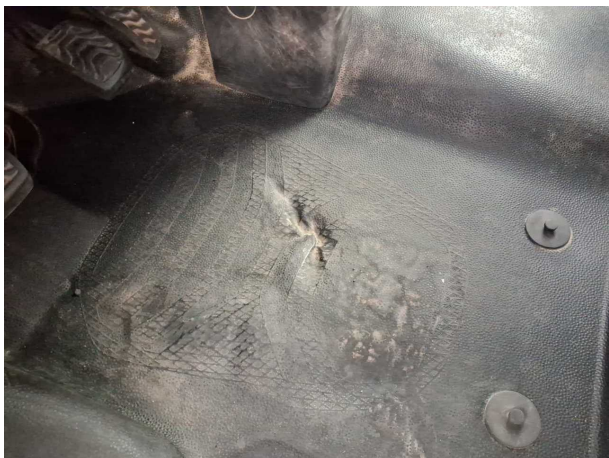
**Beschädigung 1:** Interieur: Innenraum - beschädigt

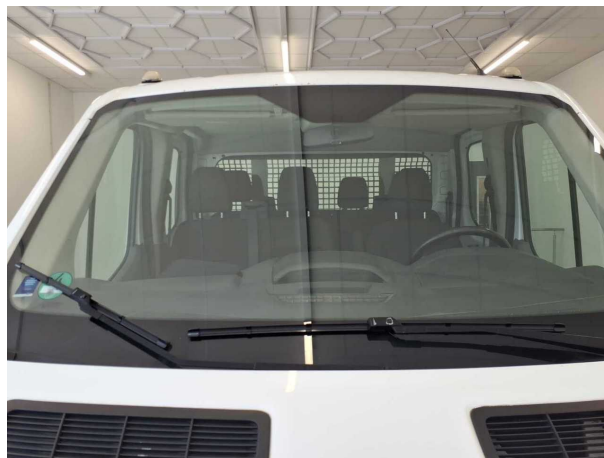
| 3 | Verglasung | Frontscheibe - gebrochen / gerissen - erneuern |

**Beschädigung 3:** Verglasung: Frontscheibe - gebrochen / gerissen - erneuern

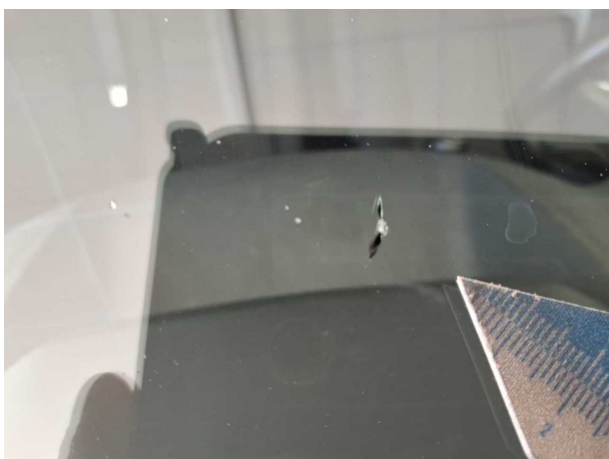
**Beschädigung 3:** Verglasung: Frontscheibe - gebrochen / gerissen - erneuern

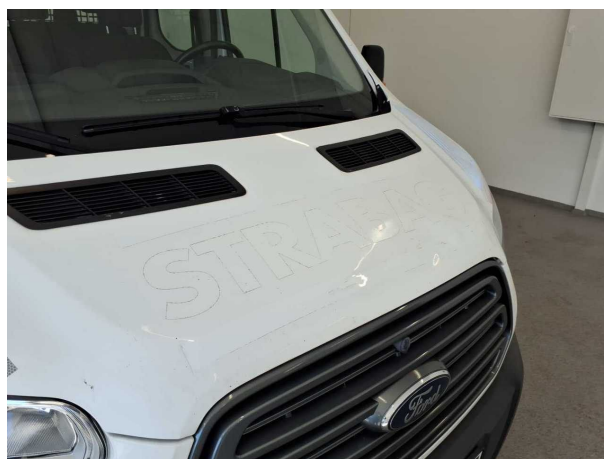
| 4 | Karosserie | Karosserie - beschädigt |

**Beschädigung 4:** Karosserie: Karosserie - beschädigt

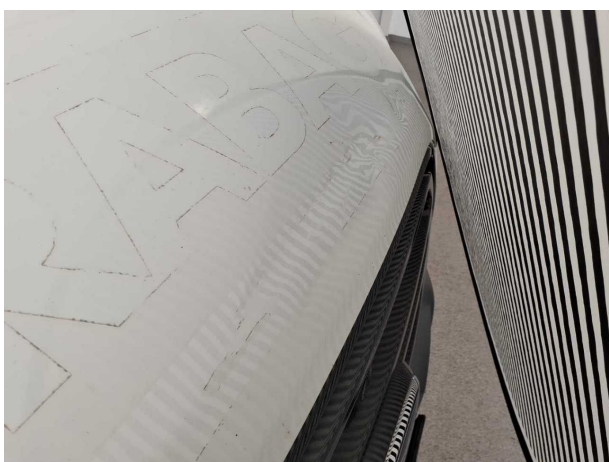
**Beschädigung 4:** Karosserie: Karosserie - beschädigt

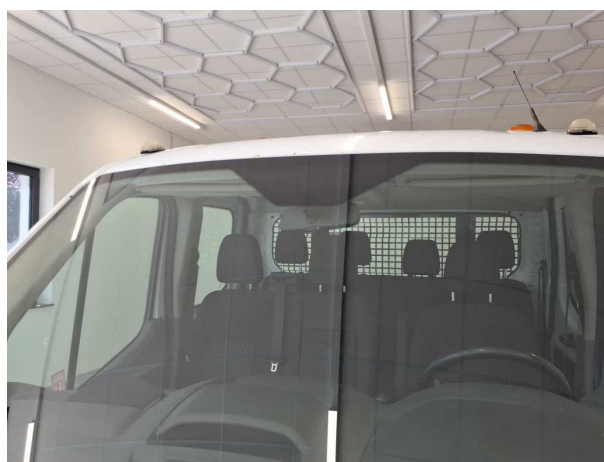
**Beschädigung 4:** Karosserie: Karosserie - beschädigt

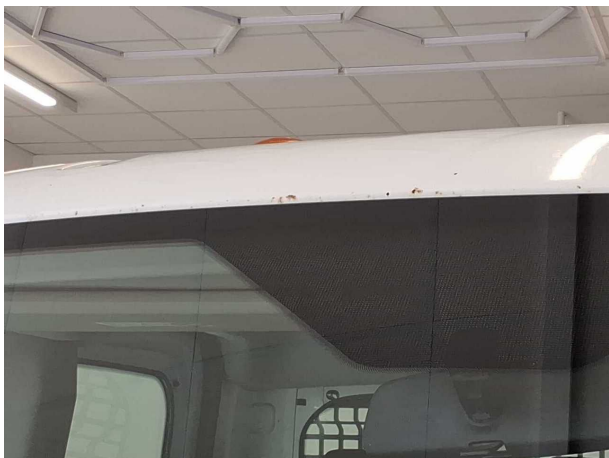
**Beschädigung 4:** Karosserie: Karosserie - beschädigt

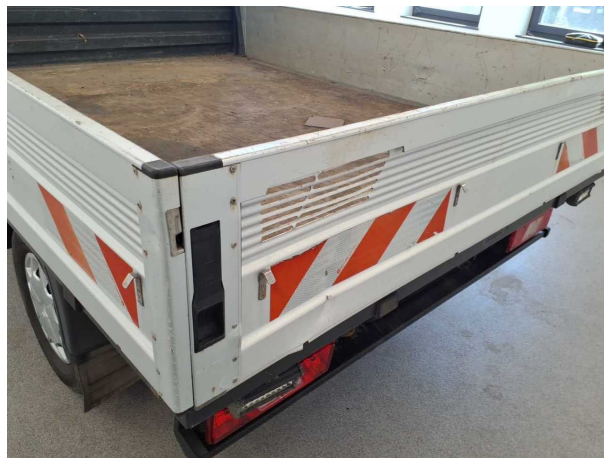
**Beschädigung 4:** Karosserie: Karosserie - beschädigt

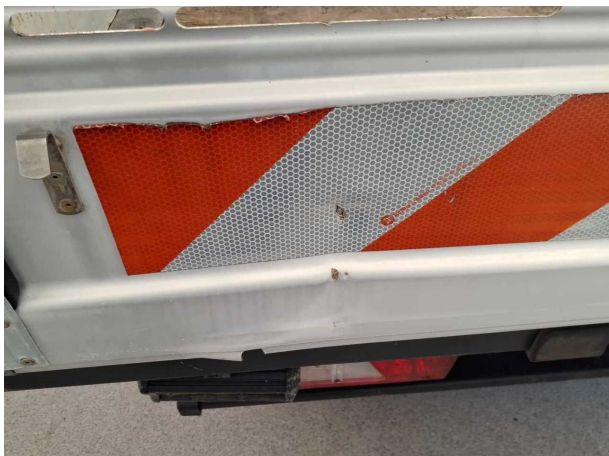
**Beschädigung 4:** Karosserie: Karosserie - beschädigt

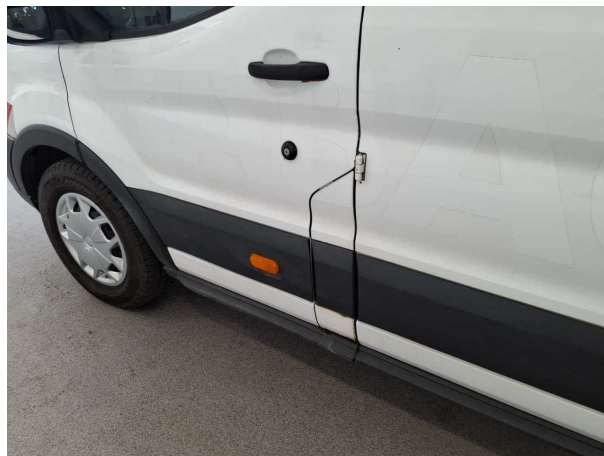
**Beschädigung 4:** Karosserie: Karosserie - beschädigt

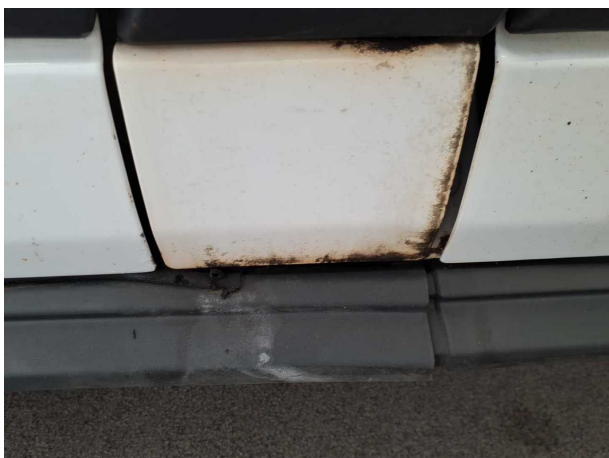
**Beschädigung 4:** Karosserie: Karosserie - beschädigt
