## Expertise LKW

Vertragsnummer: 802.6646.898

FIN: WDB6703531N134686

Kennzeichen: VS-ST 3003

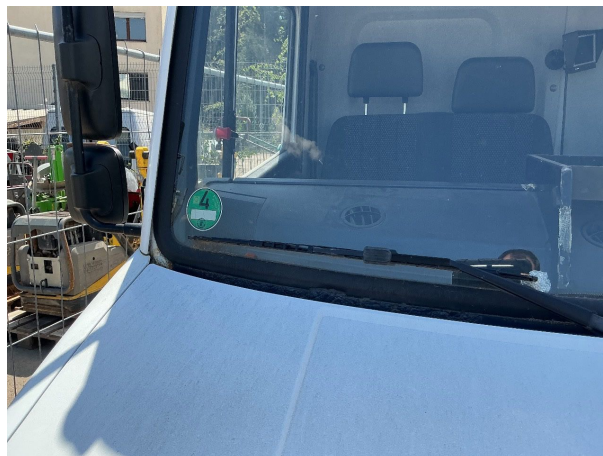
| Nr. | Bauteilgruppe | Beschreibung |
|---|---|---|
| 4 | Verglasung | Frontscheibe (Rahmen) - Korrosion - instandsetzen und lackieren |

**Beschädigung 4:** Verglasung: Frontscheibe (Rahmen) - Korrosion - instandsetzen und lackieren

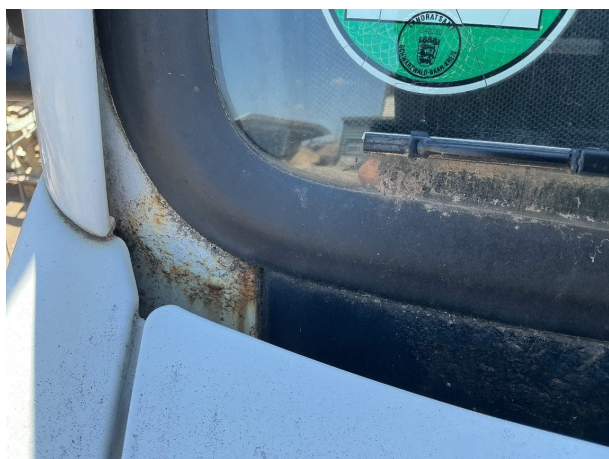
**Beschädigung 4:** Verglasung: Frontscheibe (Rahmen) - Korrosion - instandsetzen und lackieren

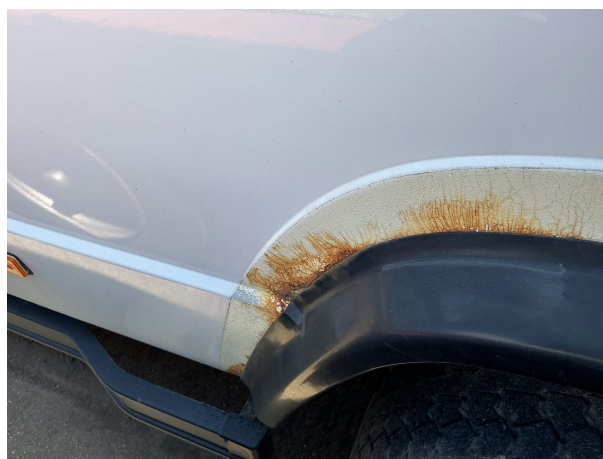
| Nr. | Bauteilgruppe | Beschreibung |
|---|---|---|
| 5 | Seitenwand links | Seitenwand - Korrosion - instandsetzen und lackieren |

**Beschädigung 5:** Seitenwand links: Seitenwand - Korrosion - instandsetzen und lackieren

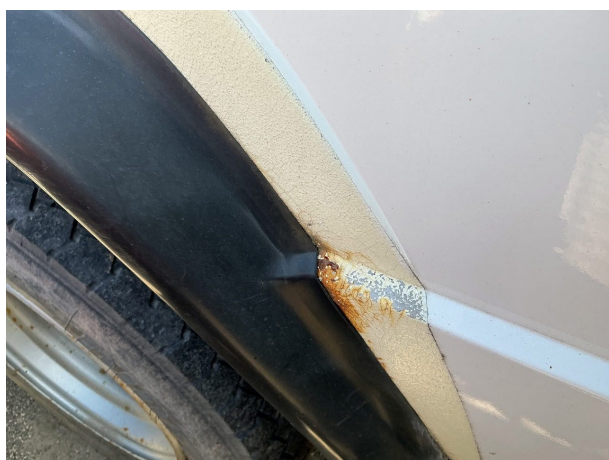
**Beschädigung 5:** Seitenwand links: Seitenwand - Korrosion - instandsetzen und lackieren

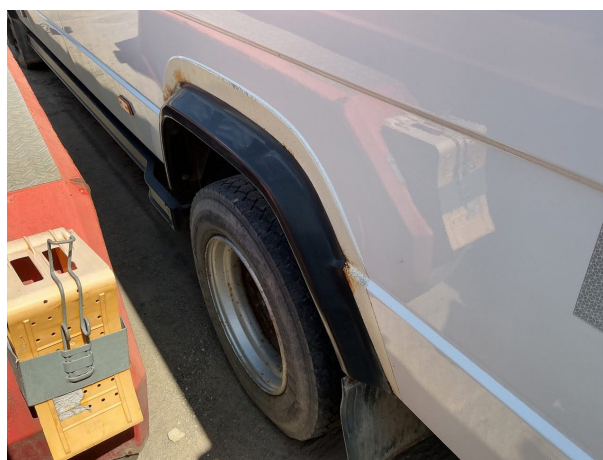
**Beschädigung 5:** Seitenwand links: Seitenwand - Korrosion - instandsetzen und lackieren
