**DEKRA Slovensko s.r.o.**  
Panónska cesta 47  
851 04 Bratislava

## ZÁKLADNÉ ÚDAJE O OBHLIADKE

| Evidenčné číslo: | <b>BL647SP</b> | VIN: | TMBJG7NE0J0323494 |
| Model vozidla: | Škoda Octavia Combi | Vyhotovenie: | Style |

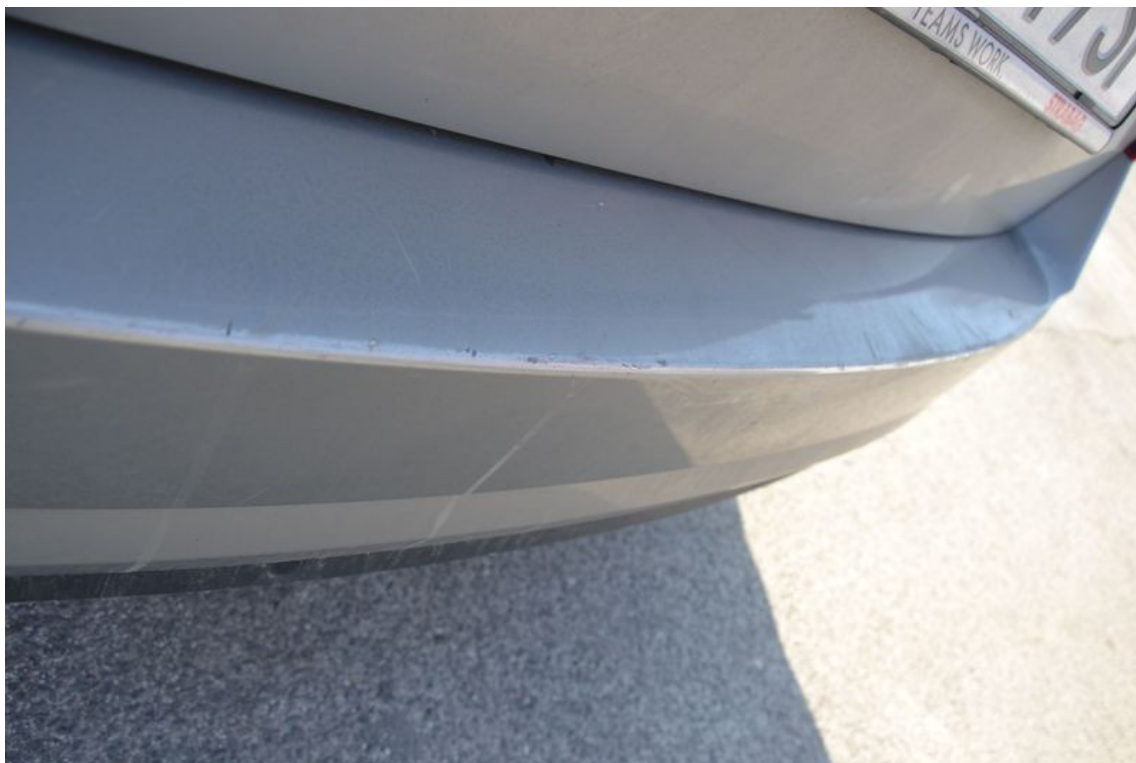
| P.č. | Poškodený diel | Druh poškodenia | Spôsob opravy |
|---|---|---|---|
| 1 | nárazník zadný | Škrabance | Opraviť |

### 1 nárazník zadný - Škrabance

Exteriér (vonkajší priestor)  
Opraviť

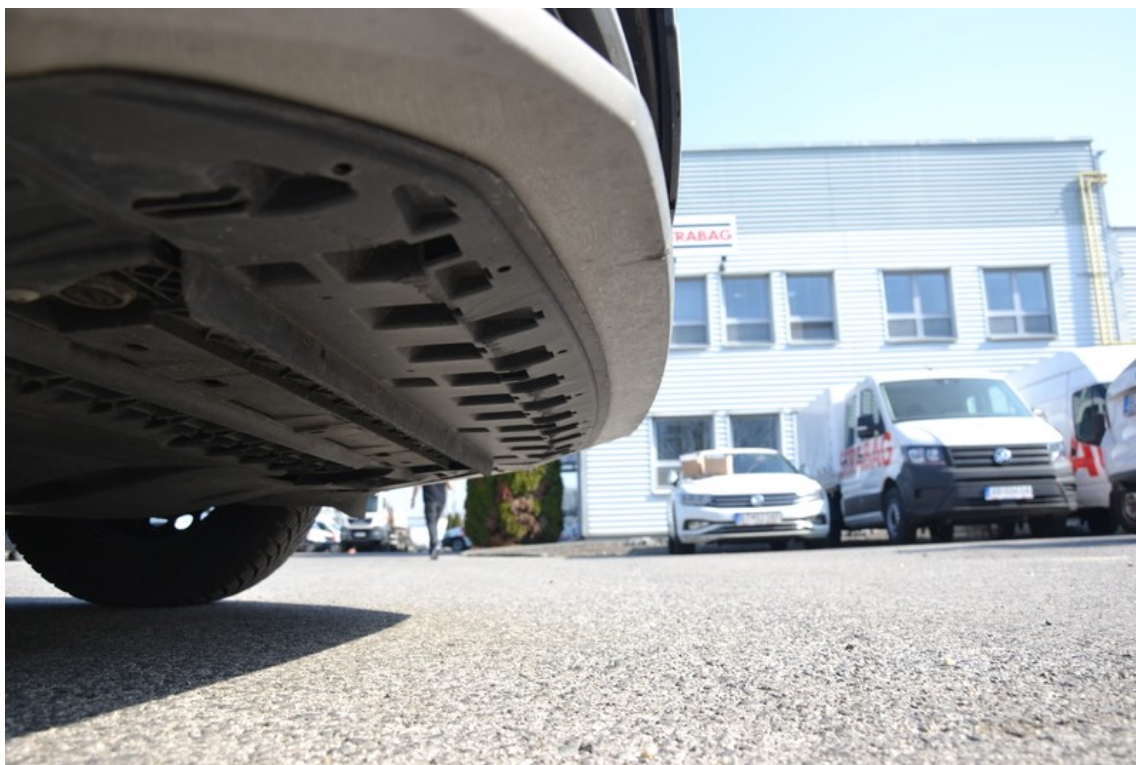
| P.č. | Poškodený diel | Druh poškodenia | Spôsob opravy |
|---|---|---|---|
| 2 | nárazník predný | Poškodenie od odletujúcich kameňov | Opraviť |

### 2 nárazník predný - Poškodenie od odletujúcich kameňov

Exteriér (vonkajší priestor)  
Opraviť

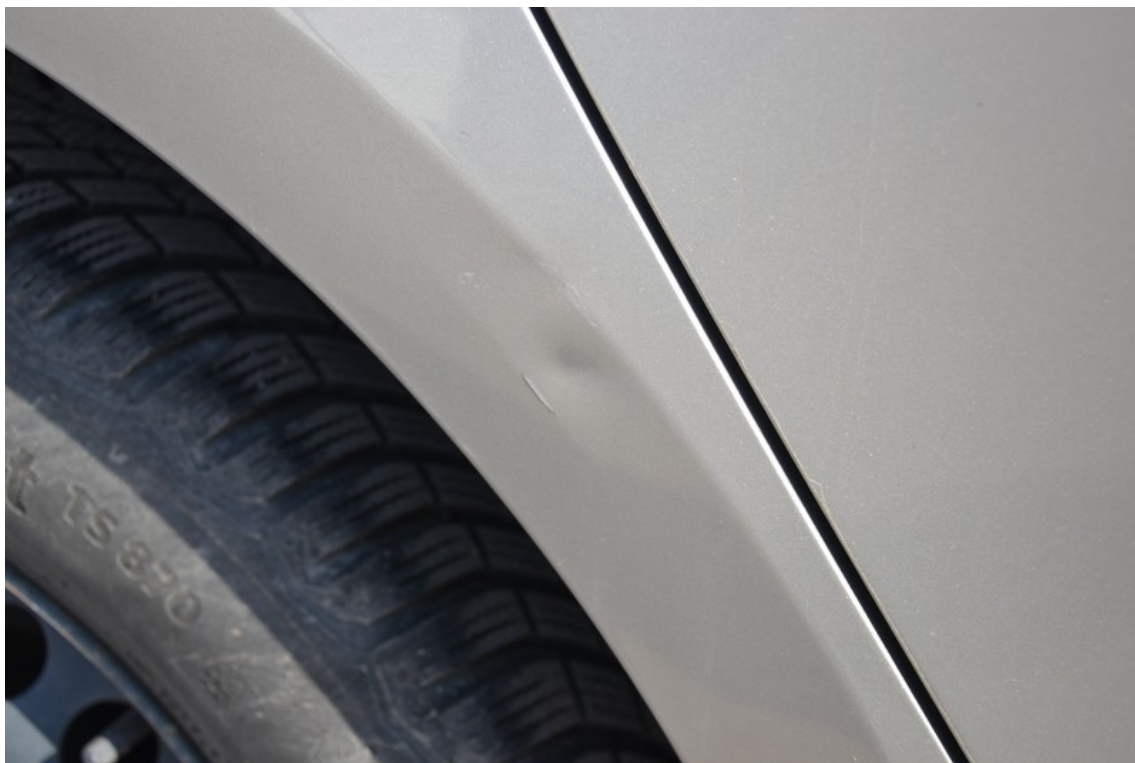
| P.č. | Poškodený diel | Druh poškodenia | Spôsob opravy |
|---|---|---|---|
| 3 | blatník PZ | Deformácia | Opraviť |

### 3 blatník PZ - Deformácia

Exteriér (vonkajší priestor)  
Opraviť

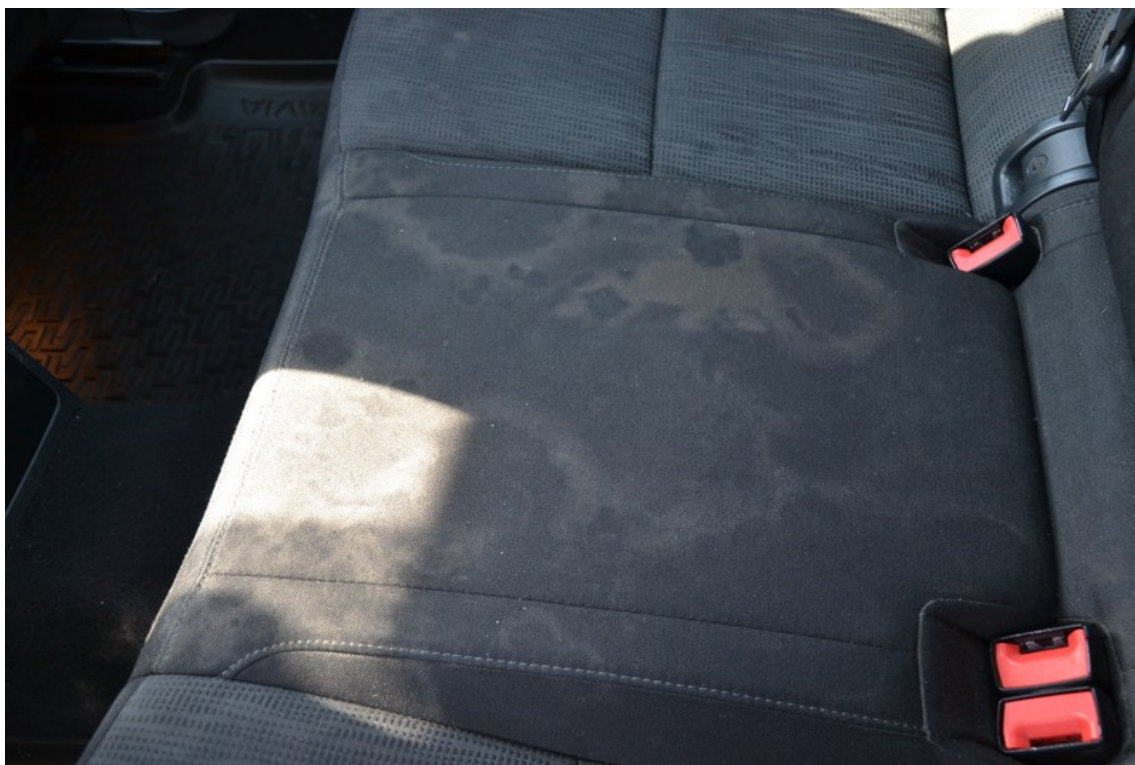
| P.č. | Poškodený diel | Druh poškodenia | Spôsob opravy |
|---|---|---|---|
| 4 | čalúnenie sedadiel | Znečistené | Čistenie |

### 4 čalúnenie sedadiel - Znečistené

Interiér (vnútorný priestor)  
Čistenie

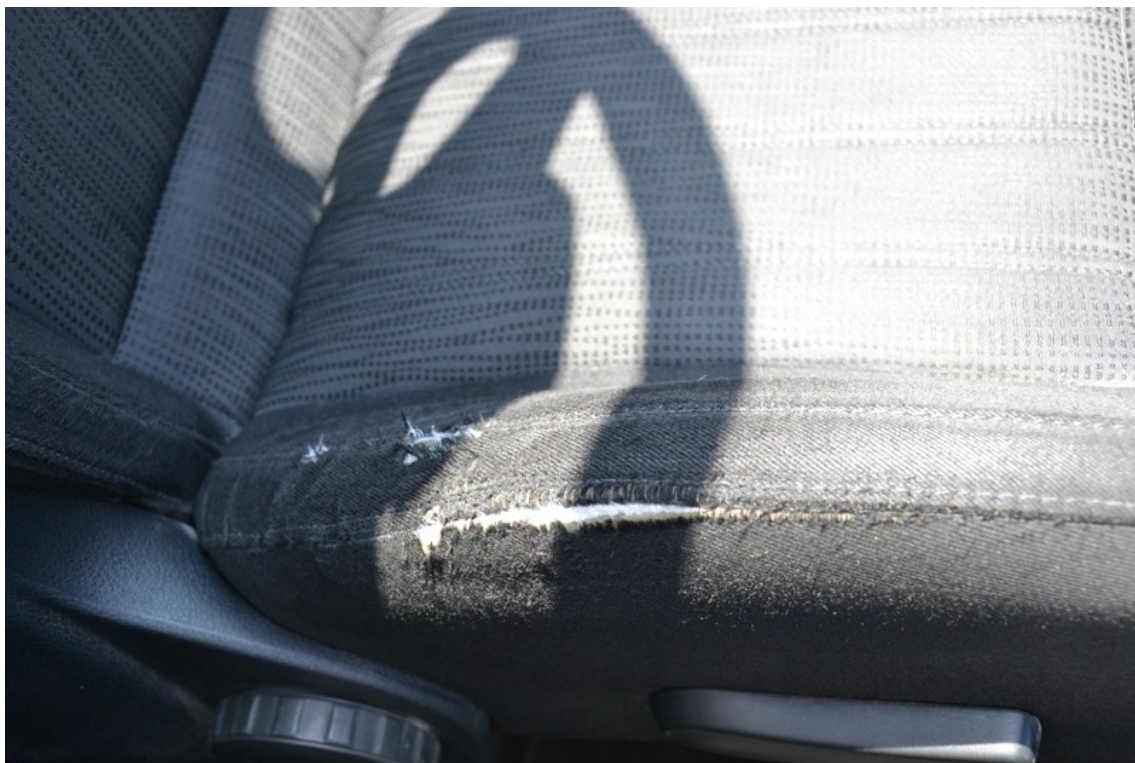
| P.č. | Poškodený diel | Druh poškodenia | Spôsob opravy |
|---|---|---|---|
| 5 | čalúnenie sedadla vodiča | Prasklina (trhlina) | Vymeniť |

- 5 **čalúnenie sedadla vodiča - Prasklina (trhlina)**  
 Umiestnenie: Interiér (vnútorný priestor) Poznámka:  
 Spôsob opravy: Vymeniť

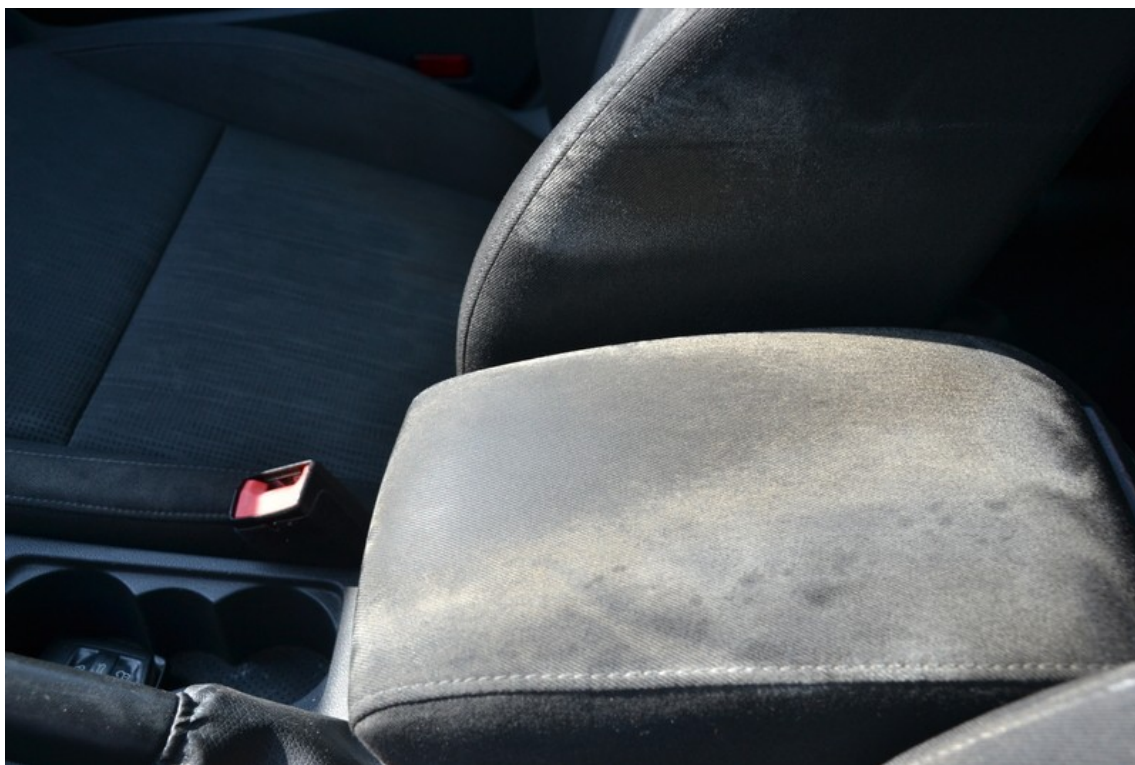
| P.č. | Poškodený diel | Druh poškodenia | Spôsob opravy |
|---|---|---|---|
| 6 | čalúnenie laktovej opierky | Znečistené | Čistenie |

- 6 **čalúnenie laktovej opierky - Znečistené**  
 Umiestnenie: Interiér (vnútorný priestor) Poznámka:  
 Spôsob opravy: Čistenie
