**DEKRA CZ a.s.**

**ÚDAJE O VOZIDLE**

| RZ: | 7AH2633 | VIN: | TMBJG7NE1K0079663 |
| Model vozidla: | Skoda Octavia Combi | Provedení: | 1.6 TDI DPF EU6d-T, Ambition |

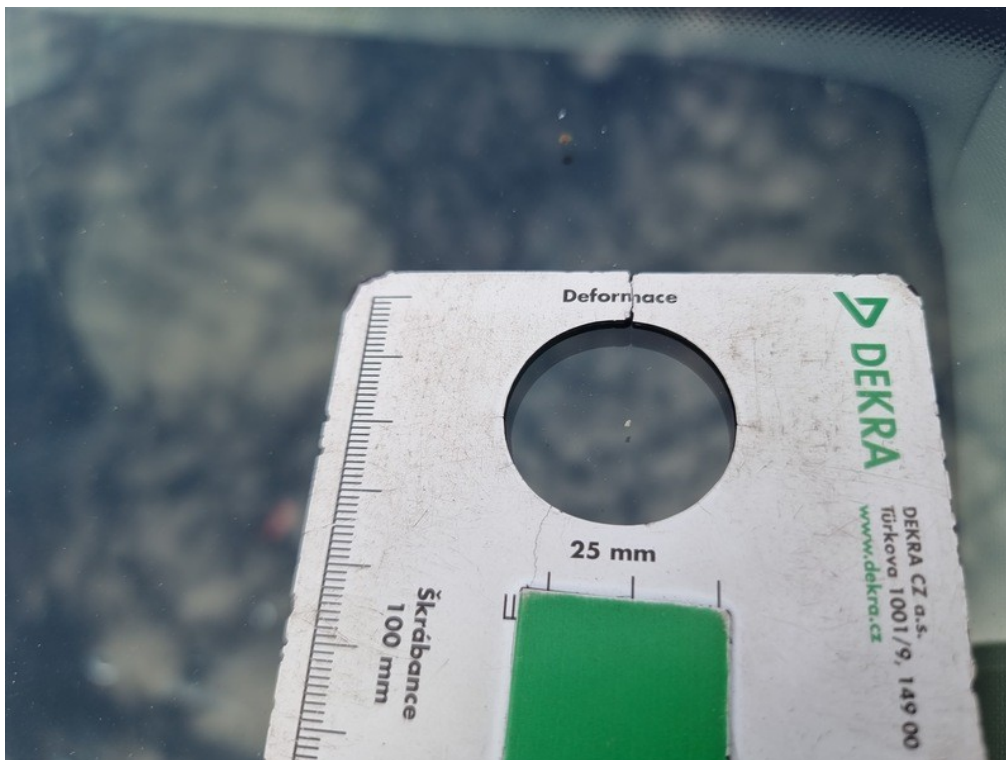
| P.č. | Poškozený díl | Druh poškození | Způsob opravy |
|---|---|---|---|
| 1 | Čelní sklo | Poškození od odletujícího kamení | Opravit |

- 1 **Čelní sklo - Poškození od odletujícího kamení**  
Umístění: Exteriér (vnější prostor)  
Způsob opravy: Opravit

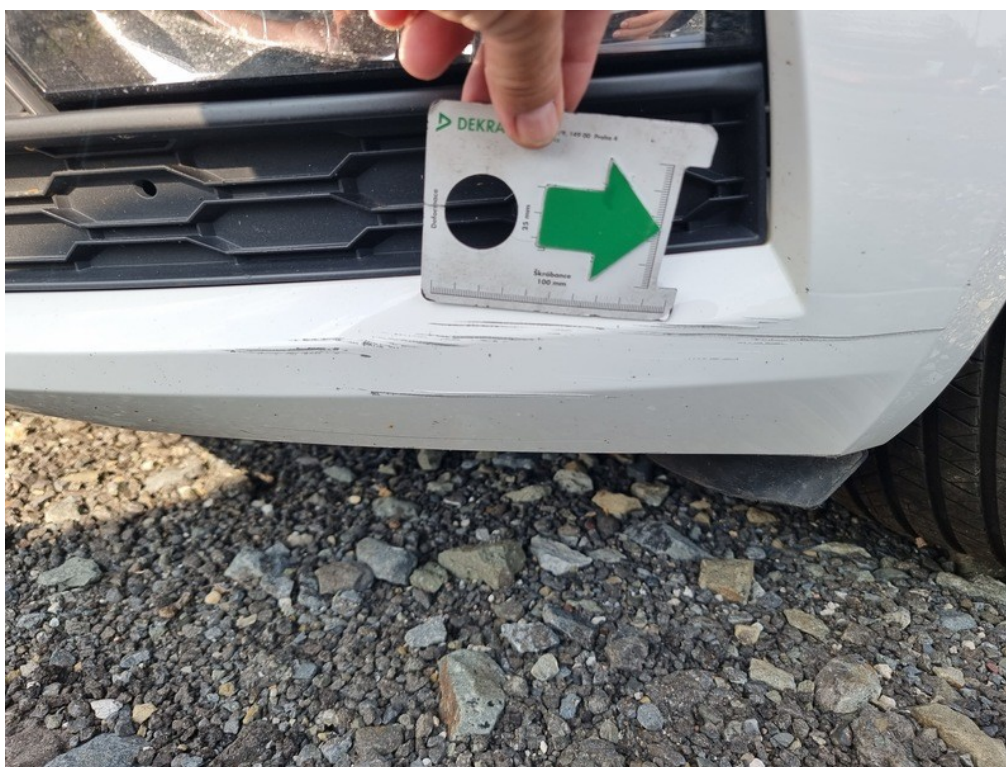
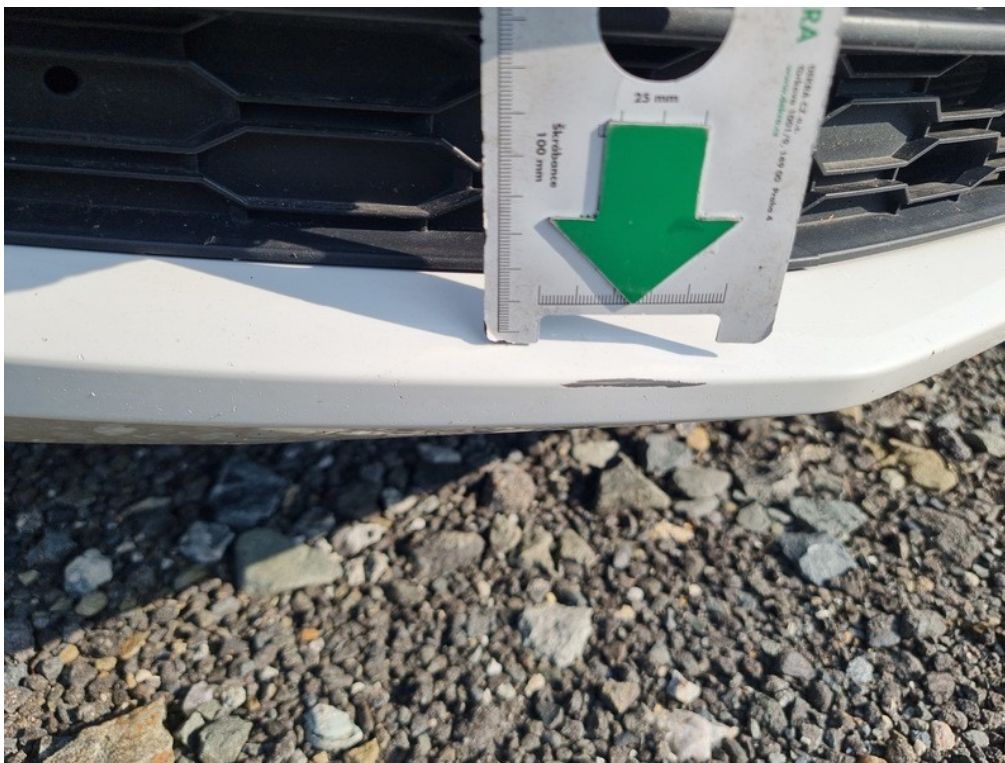
Viz popis k poškození č. 2

| P.č. | Poškozený díl | Druh poškození | Způsob opravy |
|---|---|---|---|
| 2 | Přední nárazník | Škrábance | Lakovat |

- 2 **Přední nárazník - Škrábance**  
Umístění: Exteriér (vnější prostor)  
Způsob opravy: Lakovat

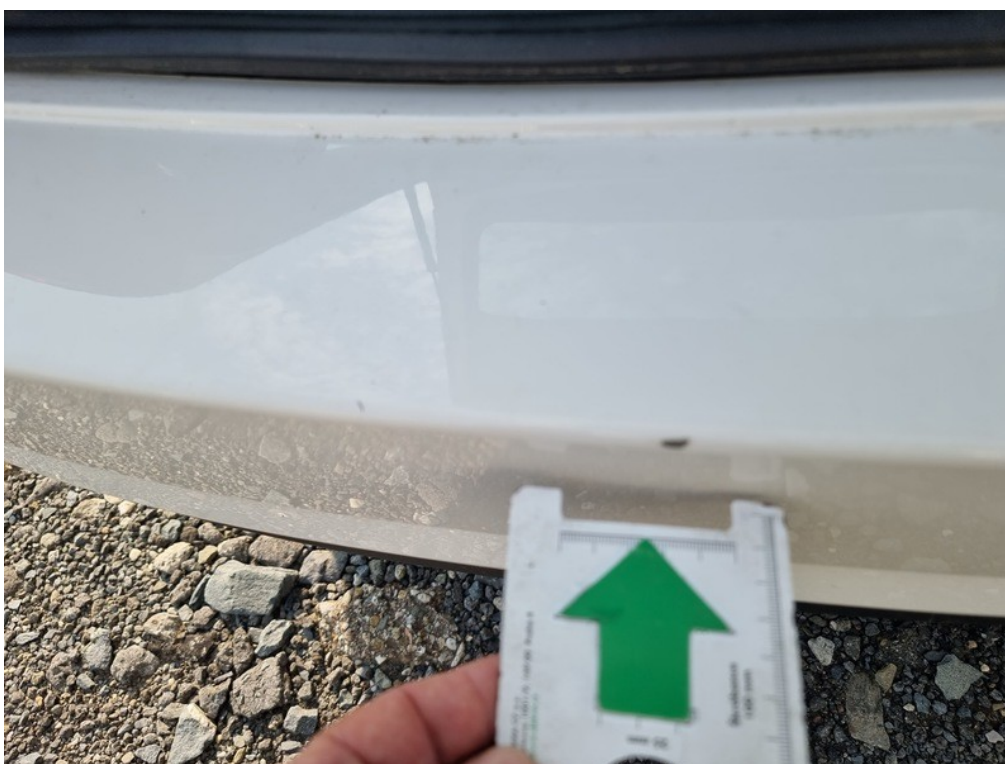
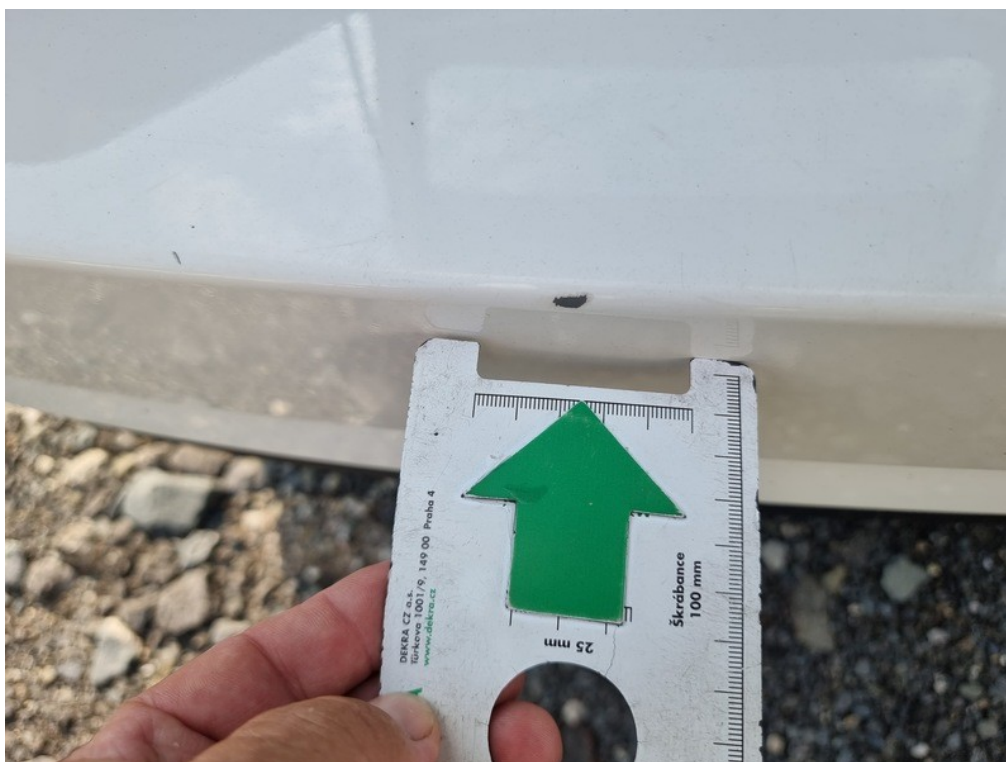
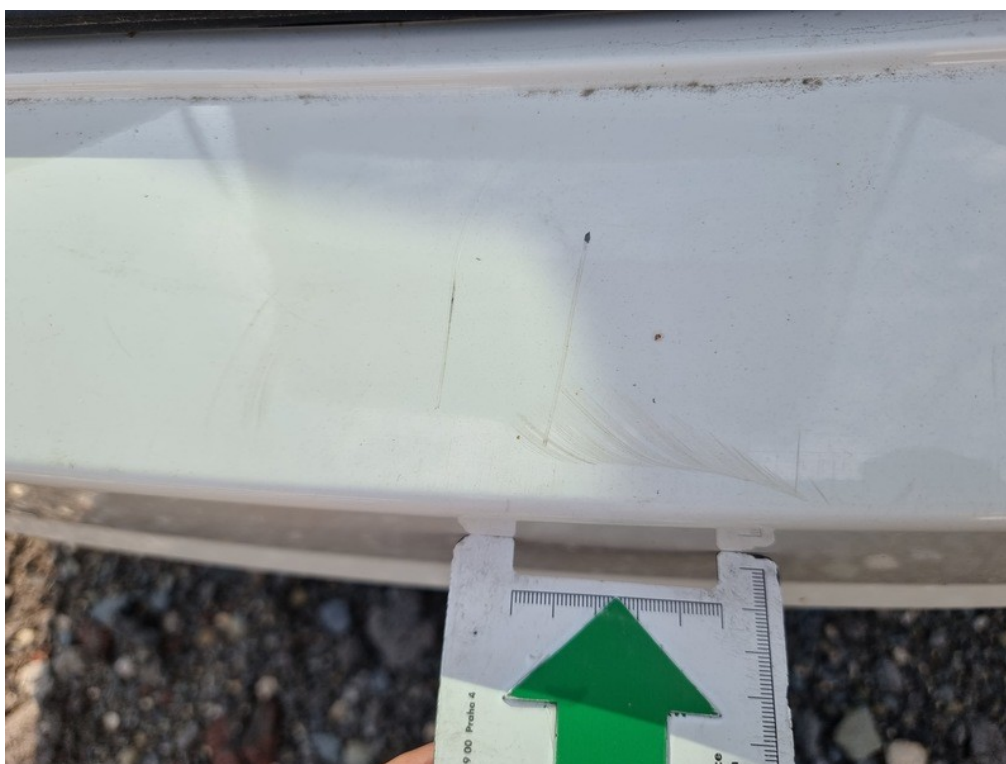
Viz popis k poškození č. 3

| P.č. | Poškozený díl | Druh poškození | Způsob opravy |
|---|---|---|---|
| 3 | Zadní nárazník | Škrábance | Lakovat |

**3 Zadní nárazník - Škrábance**  
Umístění:  
Způsob opravy:

Exteriér (vnější prostor)  
Lakovat

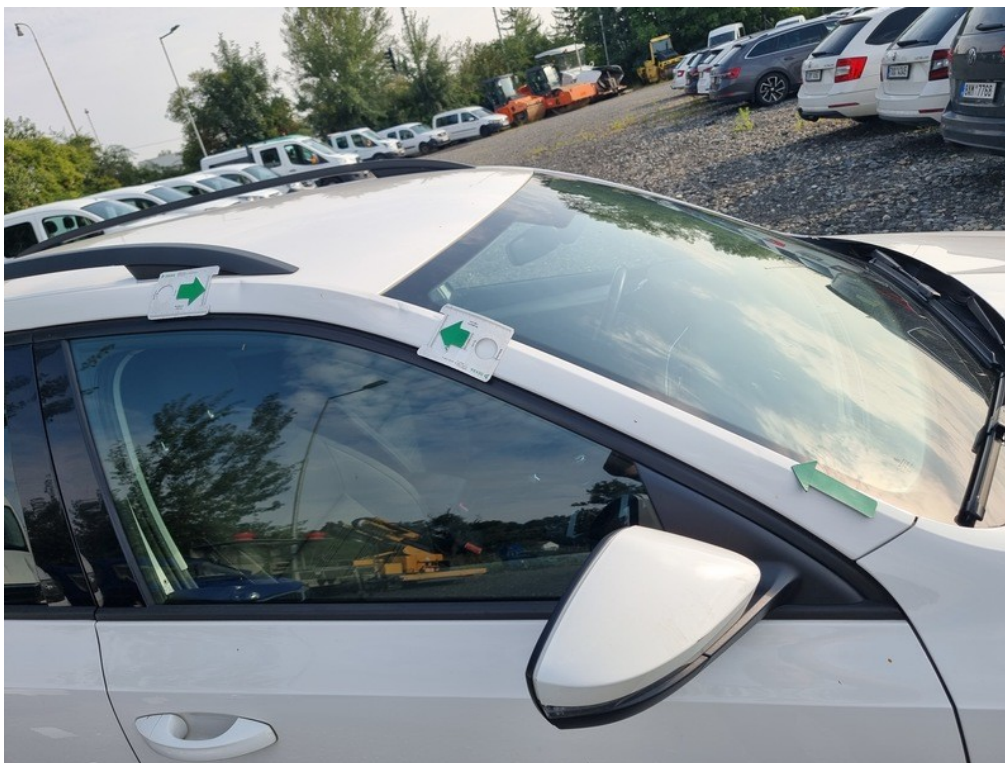
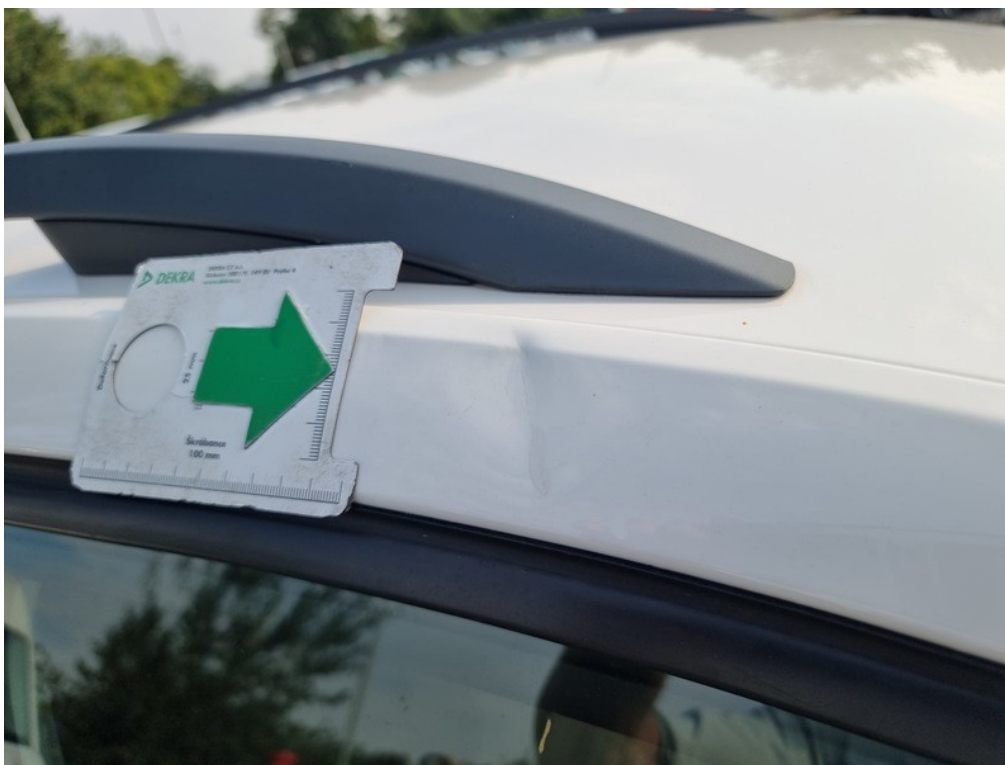
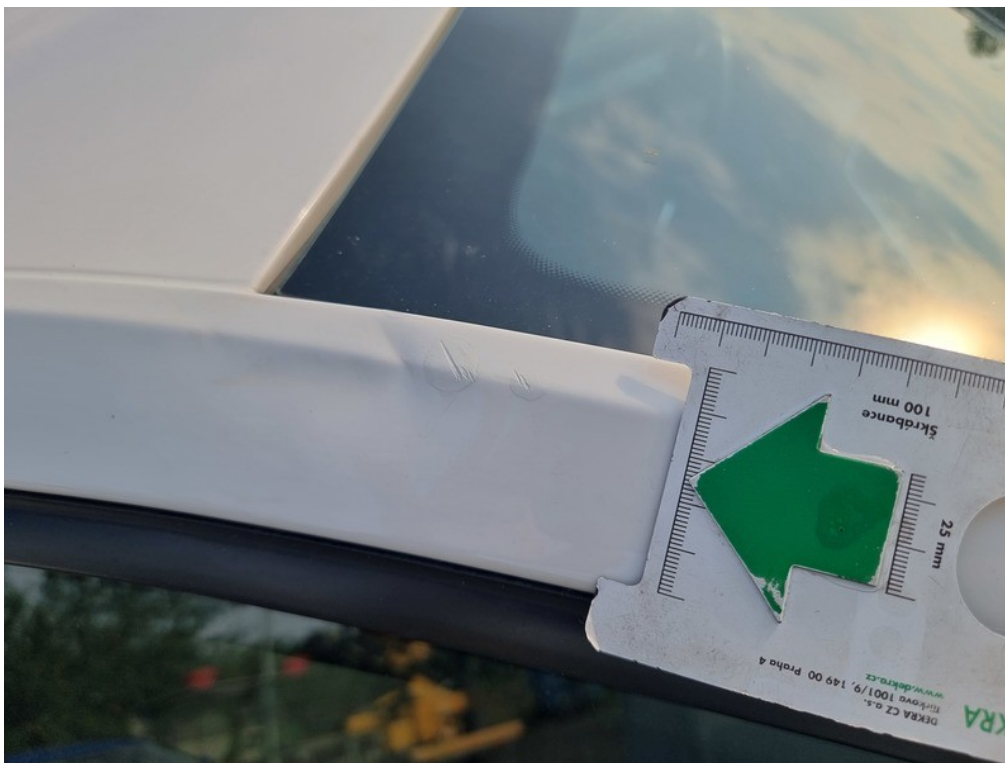
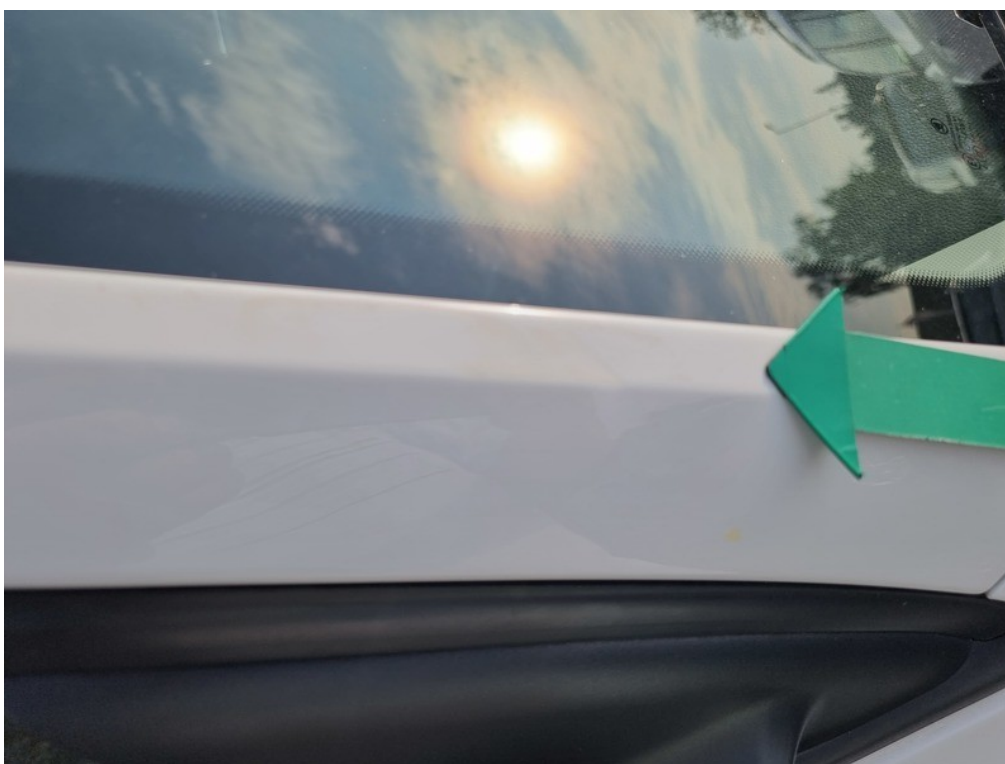
Viz popis k poškození č. 4

| P.č. | Poškozený díl | Druh poškození | Způsob opravy |
|---|---|---|---|
| 4 | Rám dveří pravý | Deformace | Opravit |

**4 Rám dveří pravý - Deformace**  
Umístění:  
Způsob opravy:

Exteriér (vnější prostor)  
Opravit

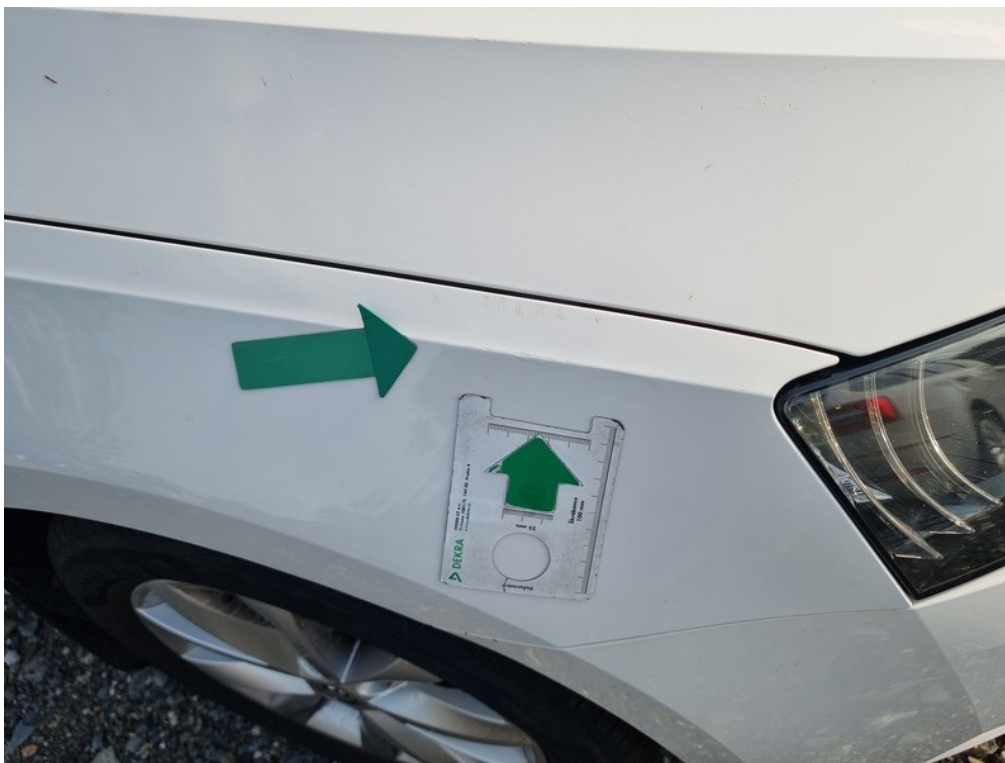
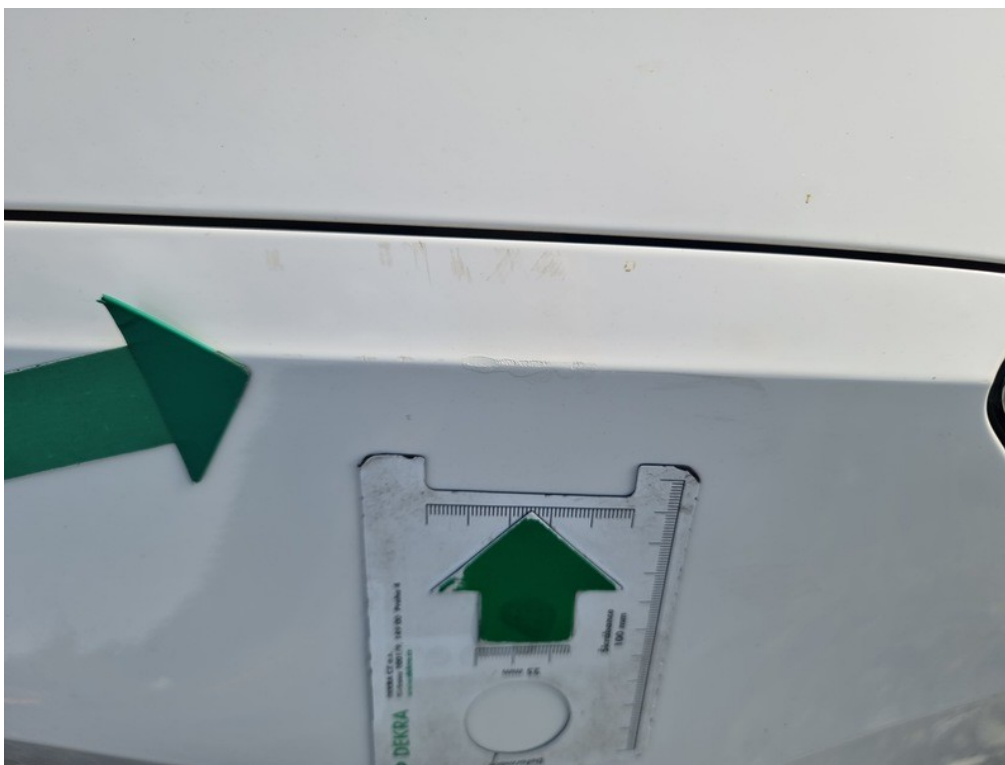
Viz popis k poškození č. 5

| P.č. | Poškozený díl | Druh poškození | Způsob opravy |
|---|---|---|---|
| 5 | Blatník přední pravý | Škrábance | Lakovat |

- 5 **Blatník přední pravý - Škrábance**  
Umístění: Exteriér (vnější prostor)  
Způsob opravy: Lakovat

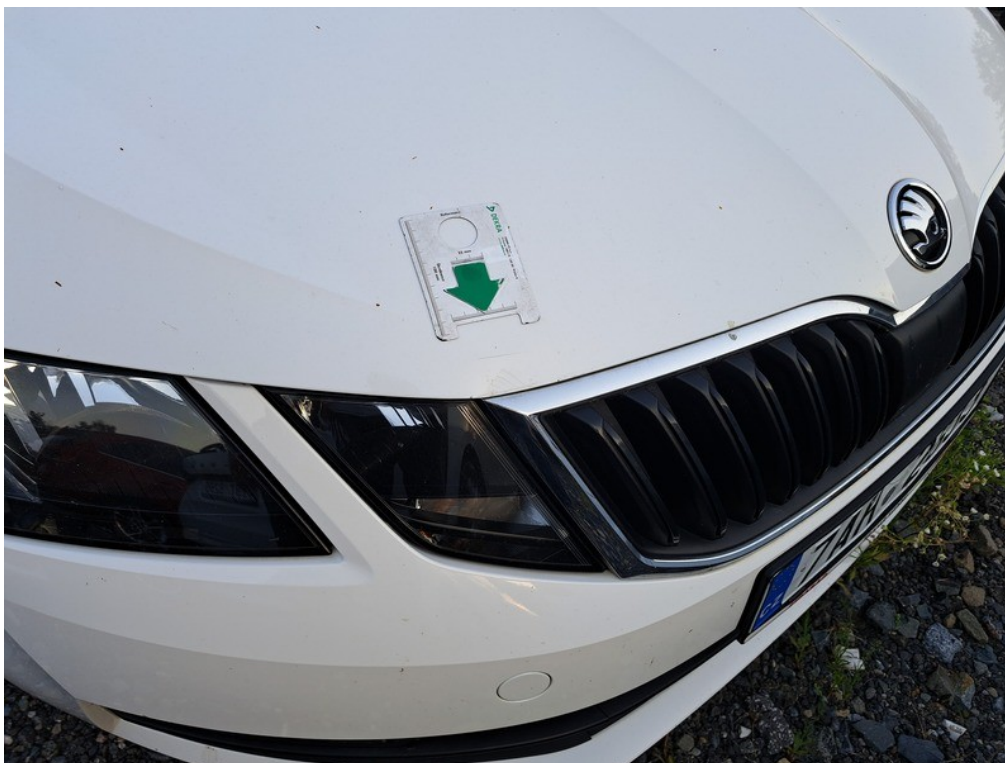
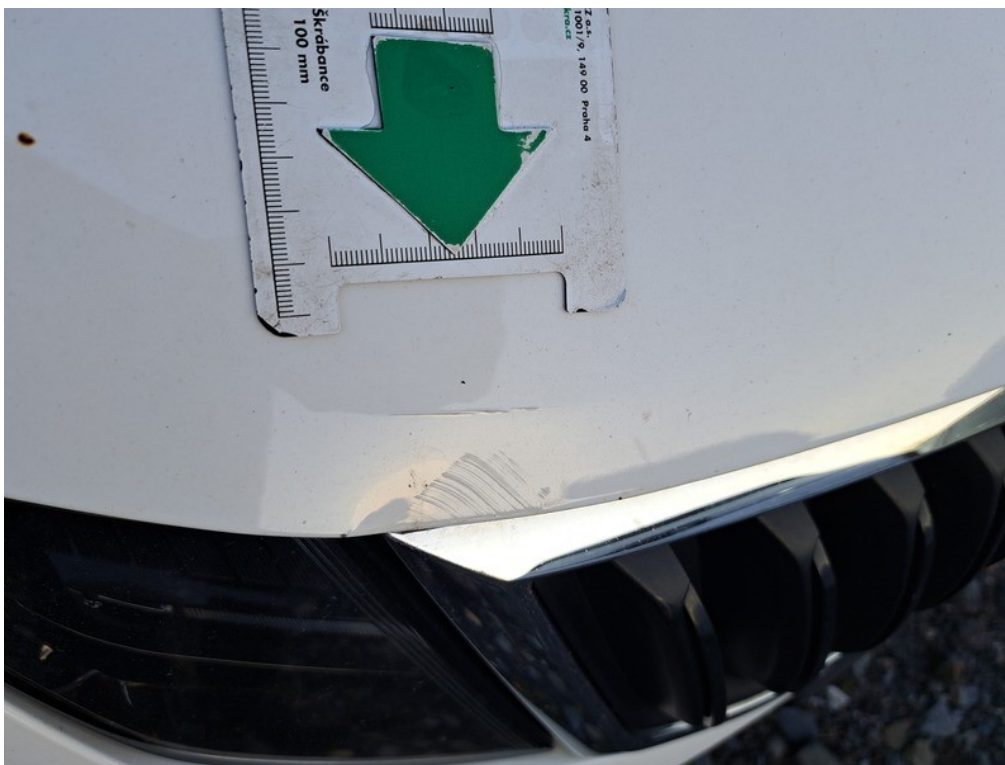
Viz popis k poškození č. 6

| P.č. | Poškozený díl | Druh poškození | Způsob opravy |
|---|---|---|---|
| 6 | Víko motoru | Deformace | Vyměnit |

6 **Víko motoru - Deformace**  
Umístění:  
Způsob opravy:

Exteriér (vnější prostor)  
Vyměnit

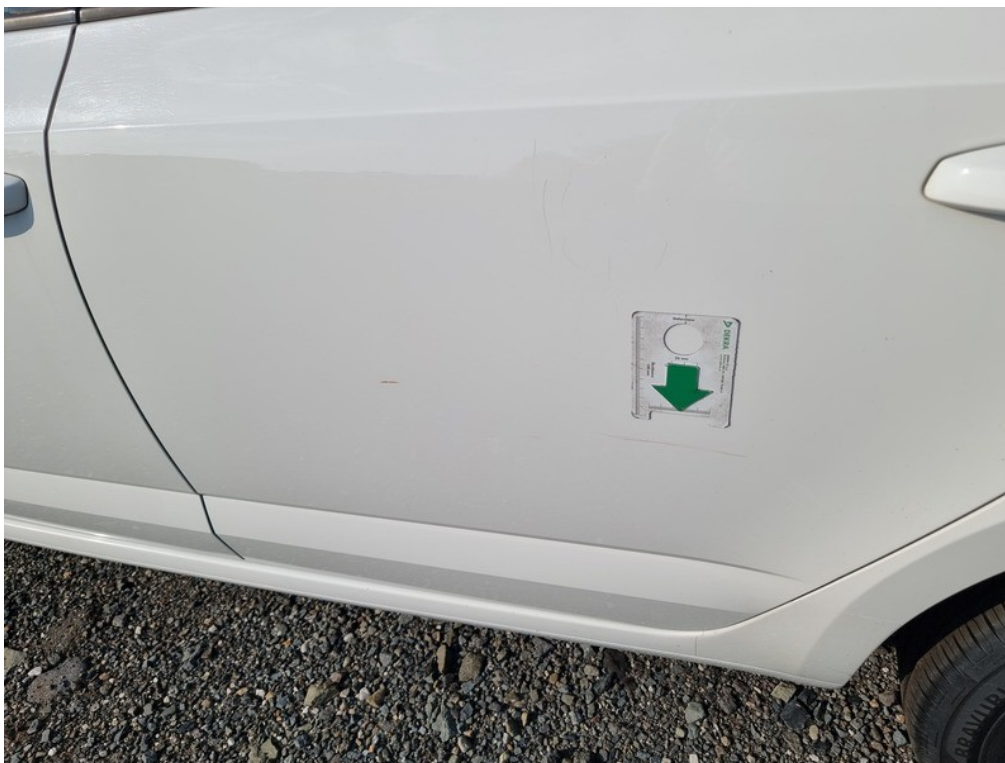
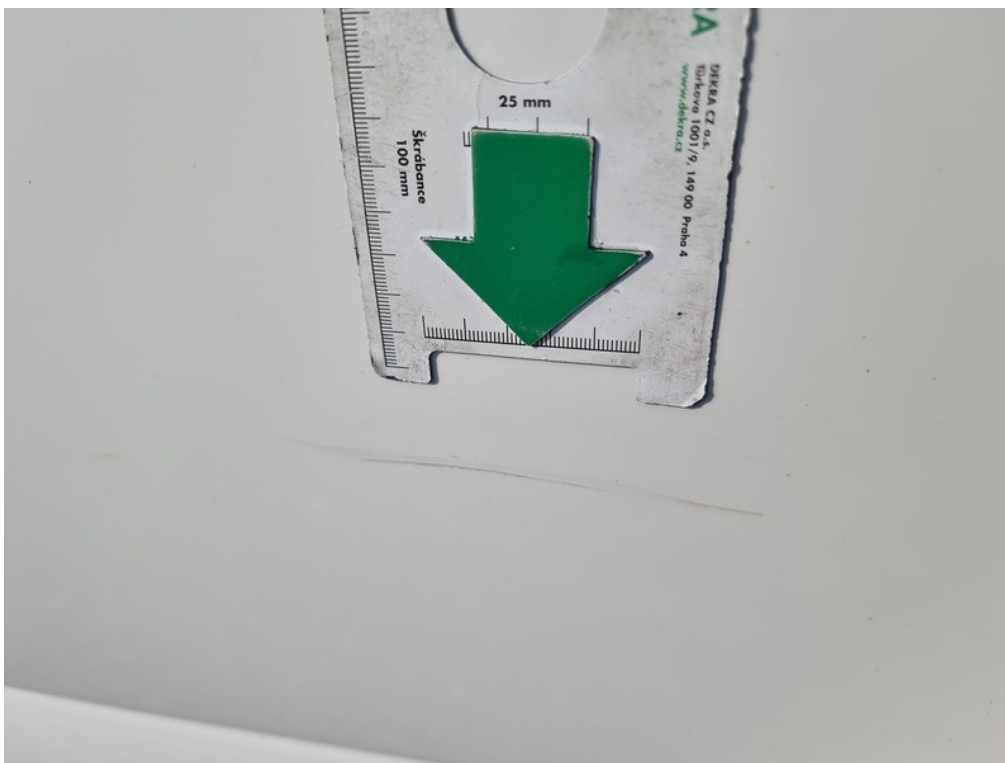
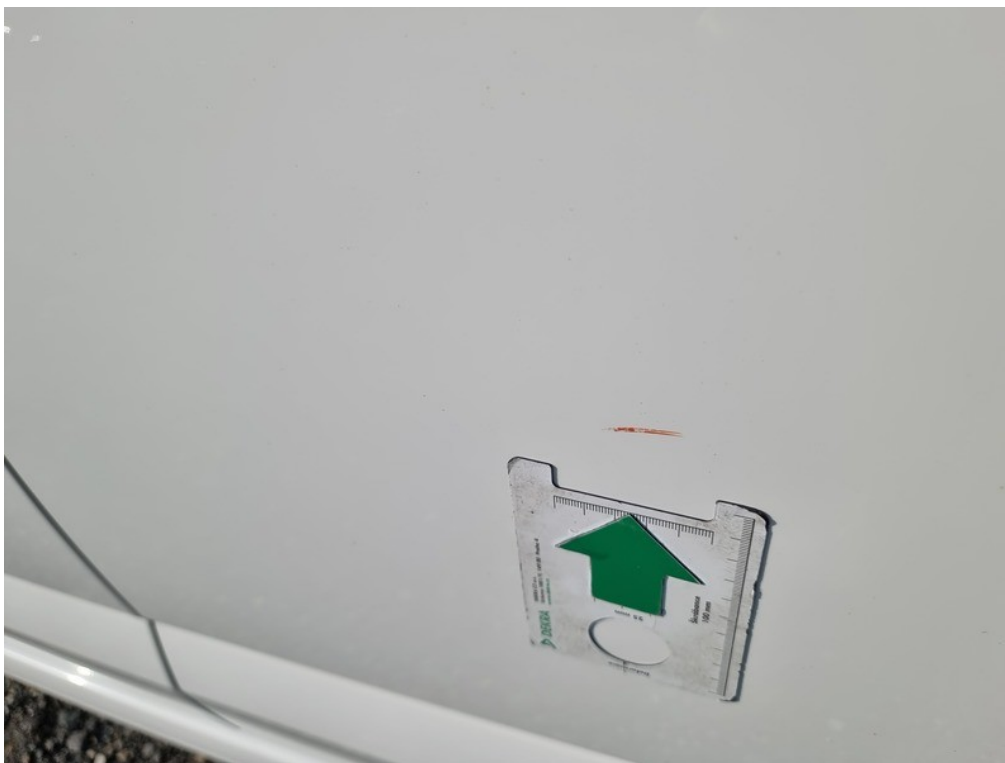
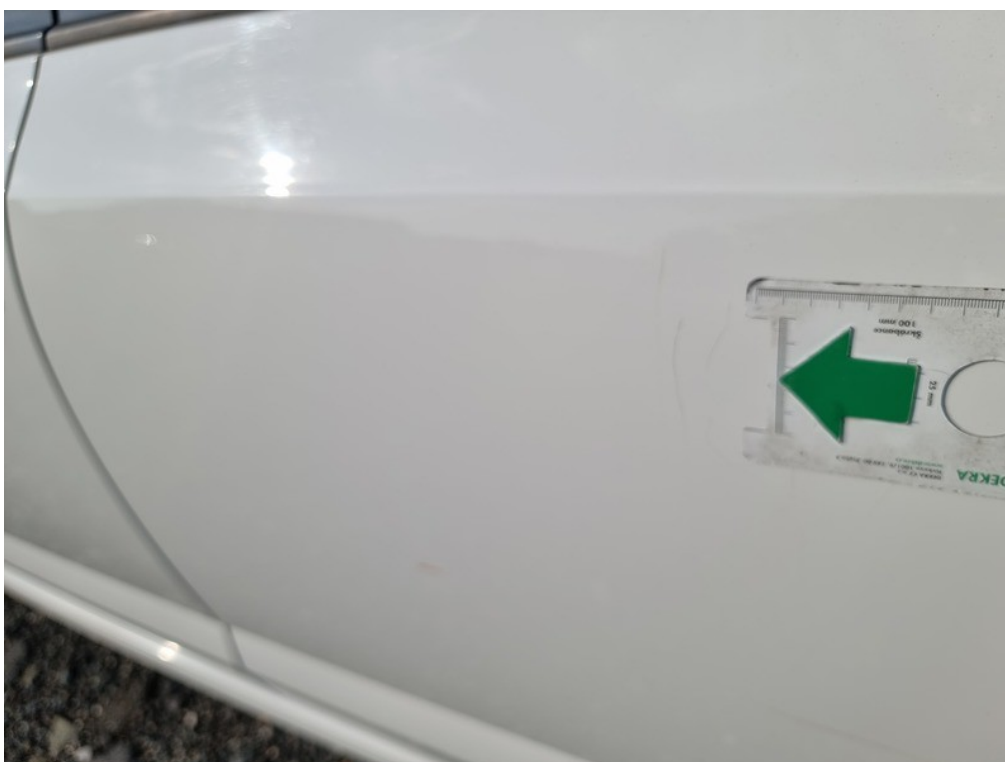
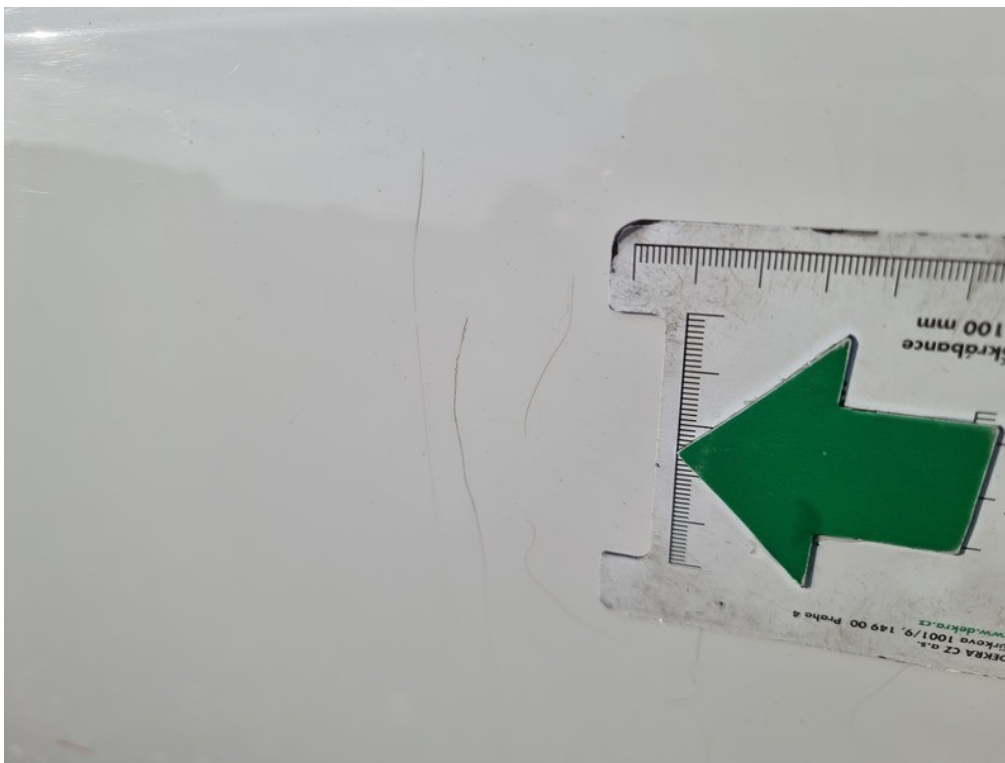
### 7 Dveře zadní levé - Škrábance

| P.č. | Poškozený díl | Druh poškození | Způsob opravy |
|---|---|---|---|
| 7 | Dveře zadní levé | Škrábance | Lakovat |

Umístění:  
Způsob opravy:

Exteriér (vnější prostor)  
Lakovat

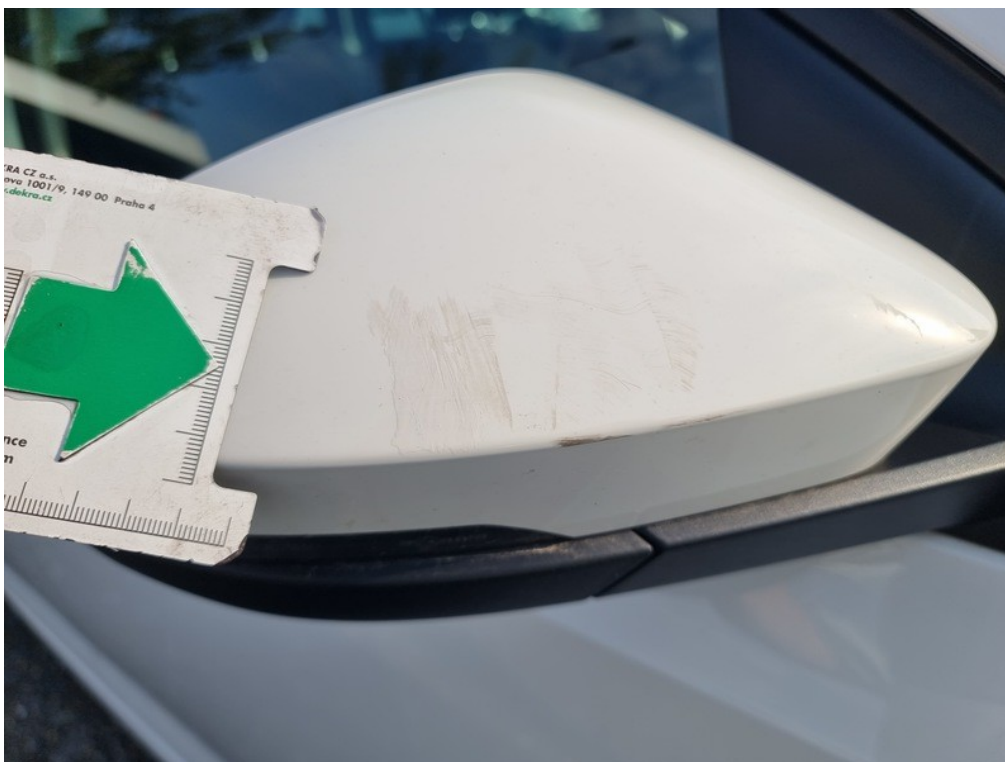
| P.č. | Poškozený díl | Druh poškození | Způsob opravy |
|---|---|---|---|
| 8 | Kryt P zpětného zrcátka | Škrábance | Lakovat |

- 8 **Kryt P zpětného zrcátka - Škrábance**
- |                |                           |           |

| Umístění: | Exteriér (vnější prostor) | Poznámka: |
| Způsob opravy: | Lakovat | |

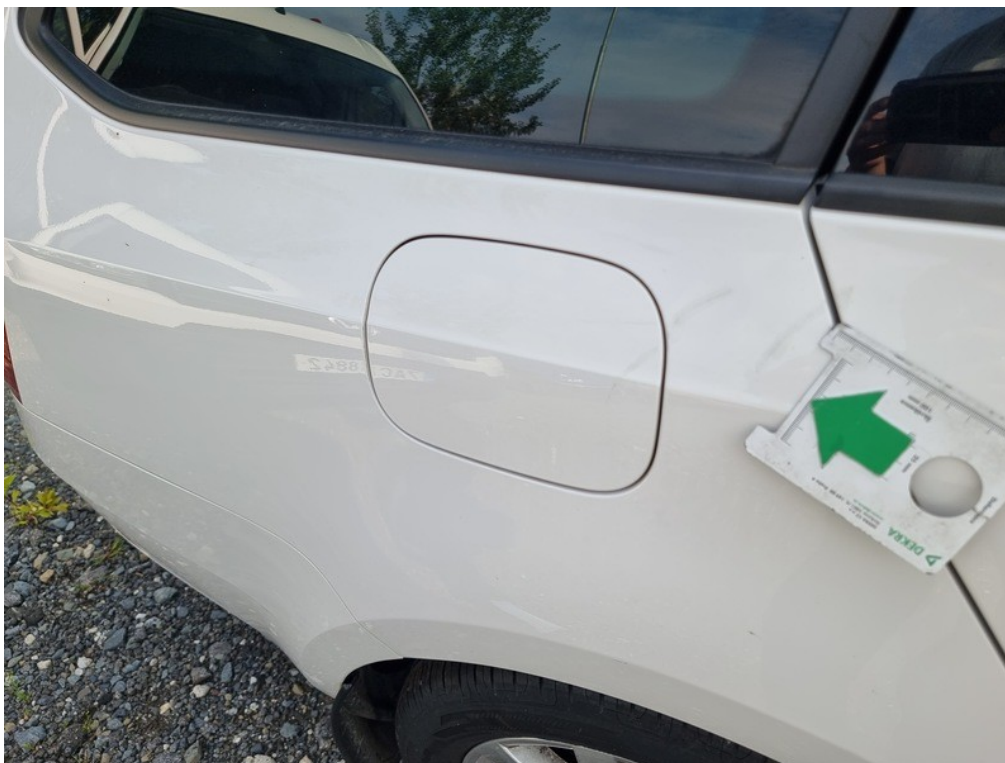
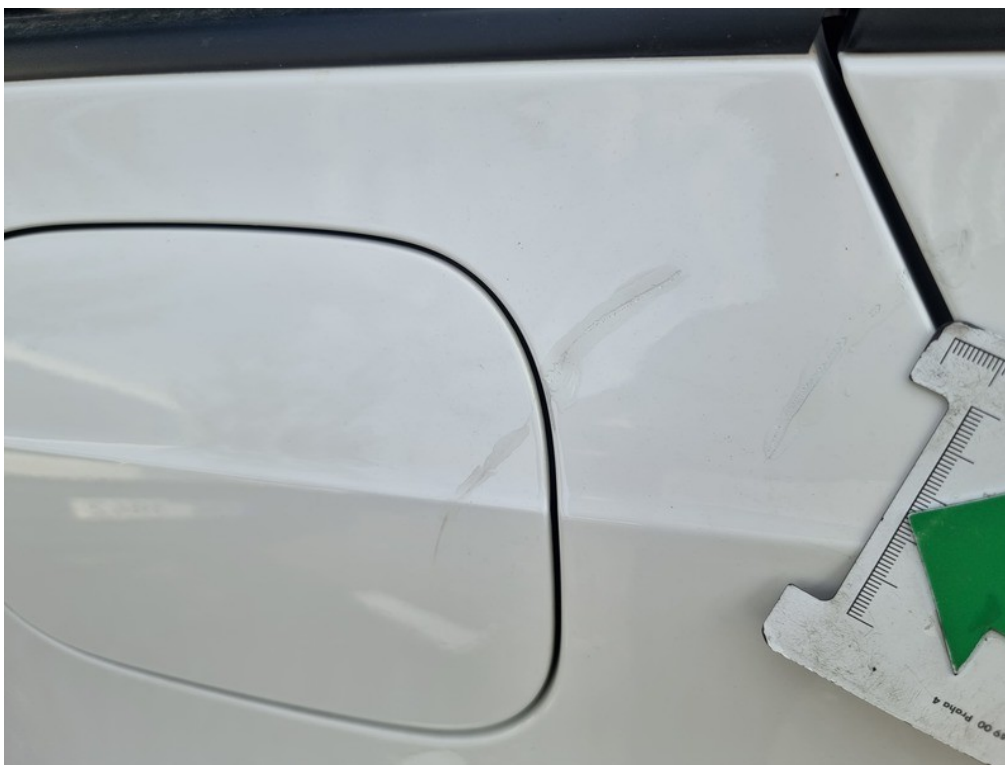
Viz popis k poškození č. 9

| P.č. | Poškozený díl | Druh poškození | Způsob opravy |
|---|---|---|---|
| 9 | Bočnice zadní pravá | Škrábance | Lakovat |

### 9 Bočnice zadní pravá - Škrábance

Exteriér (vnější prostor)  
Lakovat

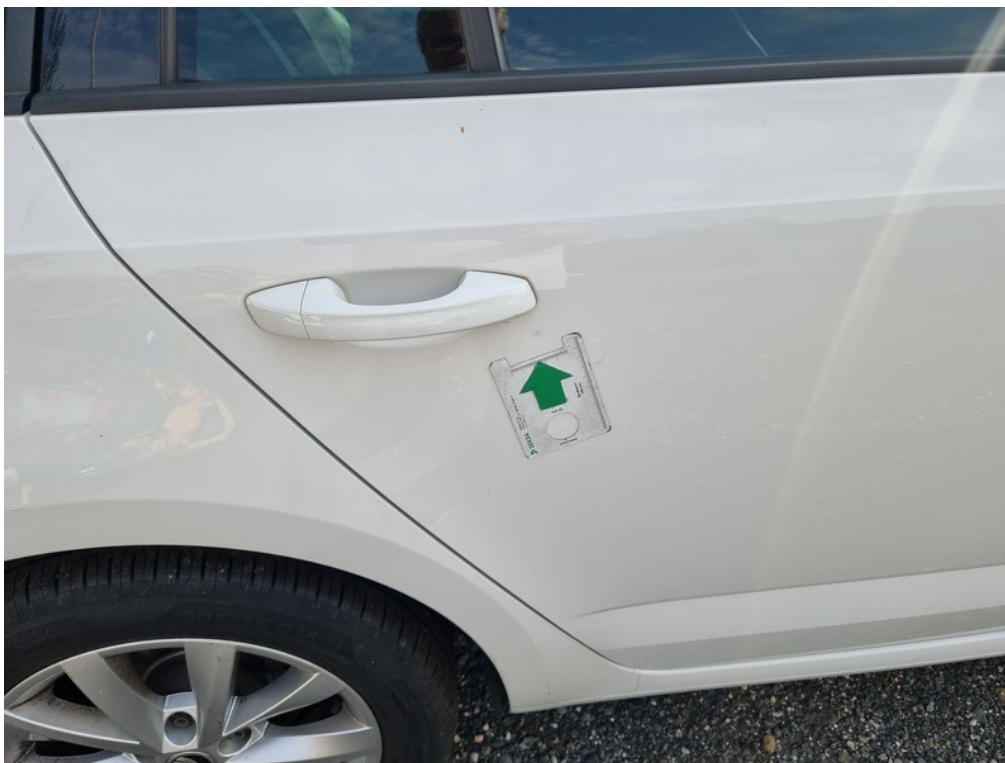
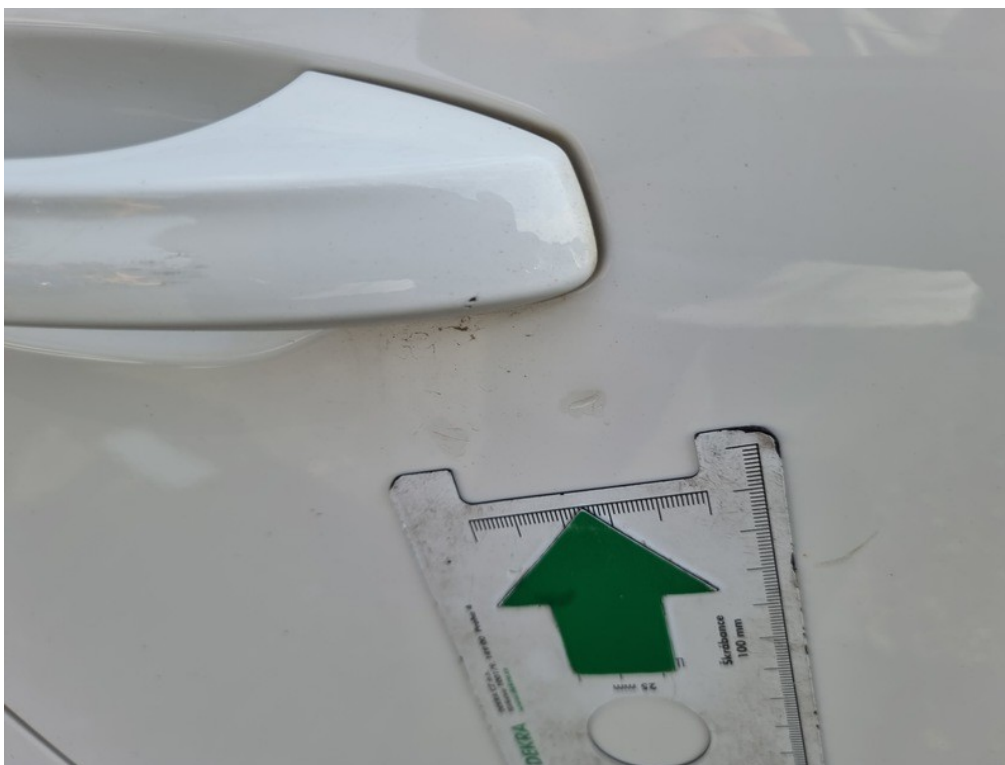
Viz popis k poškození č. 10

| P.č. | Poškozený díl | Druh poškození | Způsob opravy |
|---|---|---|---|
| 10 | Dveře zadní pravé | Škrábance | Lakovat |

10 Dveře zadní pravé - Škrábance

Exteriér (vnější prostor)  
Lakovat

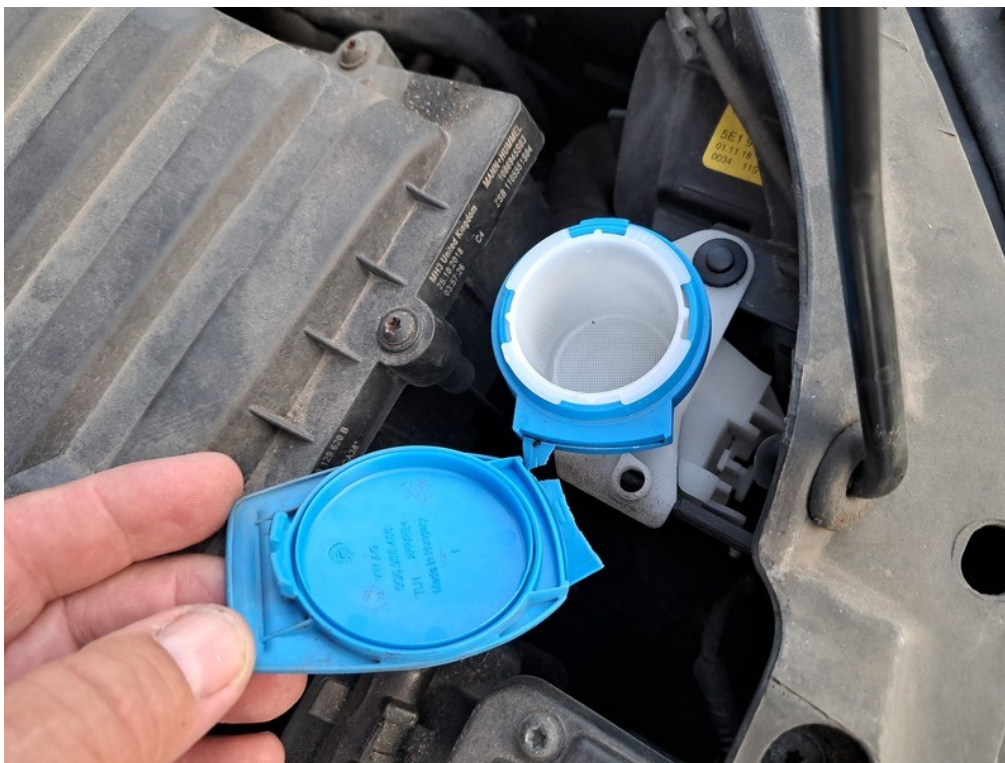
| P.č. | Poškozený díl | Druh poškození | Způsob opravy |
|---|---|---|---|
| 11 | Víčko nádobky ostřikovače | Opotřebení | Vyměnit |

- 11 Víčko nádobky ostřikovače - Opotřebení**  
Umístění: Exteriér (vnější prostor)  
Způsob opravy: Vyměnit

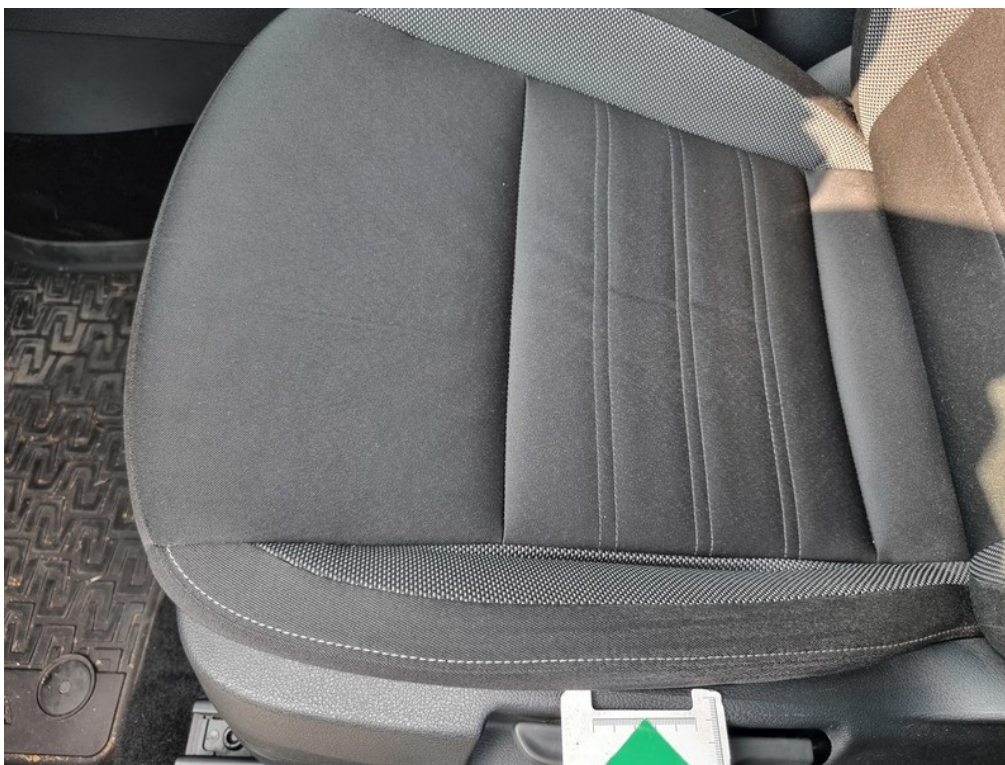
| P.č. | Poškozený díl | Druh poškození | Způsob opravy |
|---|---|---|---|
| 12 | Potah sedáku sedadla řidiče | Opotřebení | Vyměnit |

- 12 Potah sedáku sedadla řidiče - Opotřebení**  
Umístění: Interiér (vnitřní prostor)  
Způsob opravy: Vyměnit

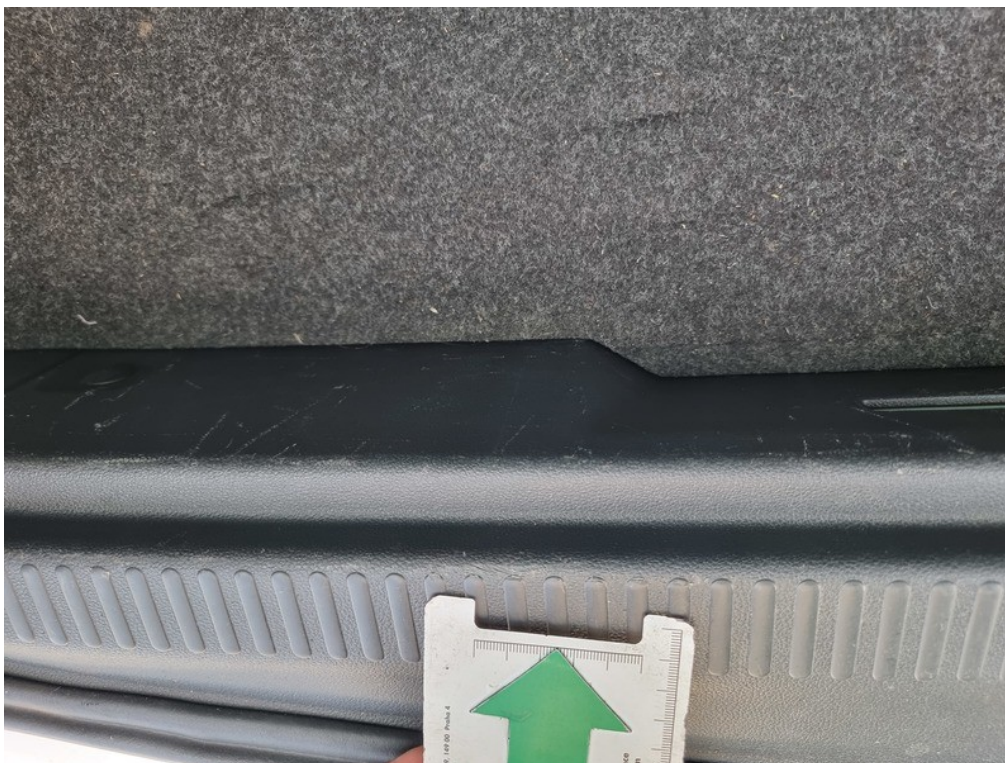
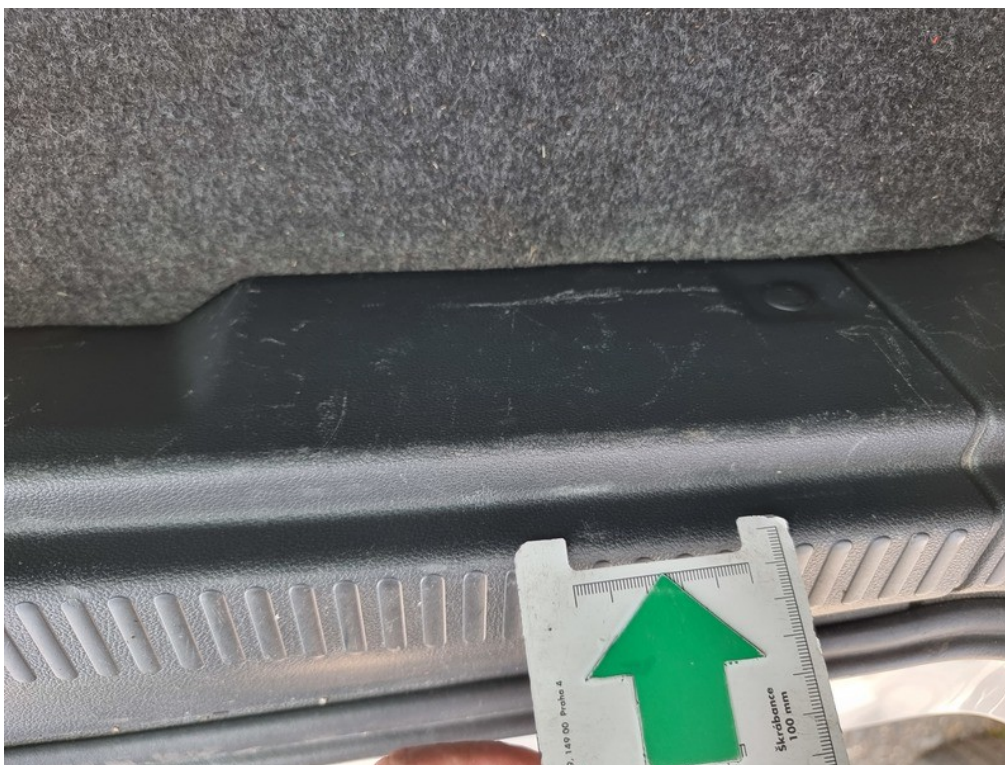
Viz popis k poškození č. 13

| P.č. | Poškozený díl | Druh poškození | Způsob opravy |
|---|---|---|---|
| 13 | Kryt zadního čela | Škrábance | Vyměnit |

**13** Kryt zadního čela - Škrábance  
Umístění:  
Způsob opravy:

Interiér (vnitřní prostor)  
Vyměnit

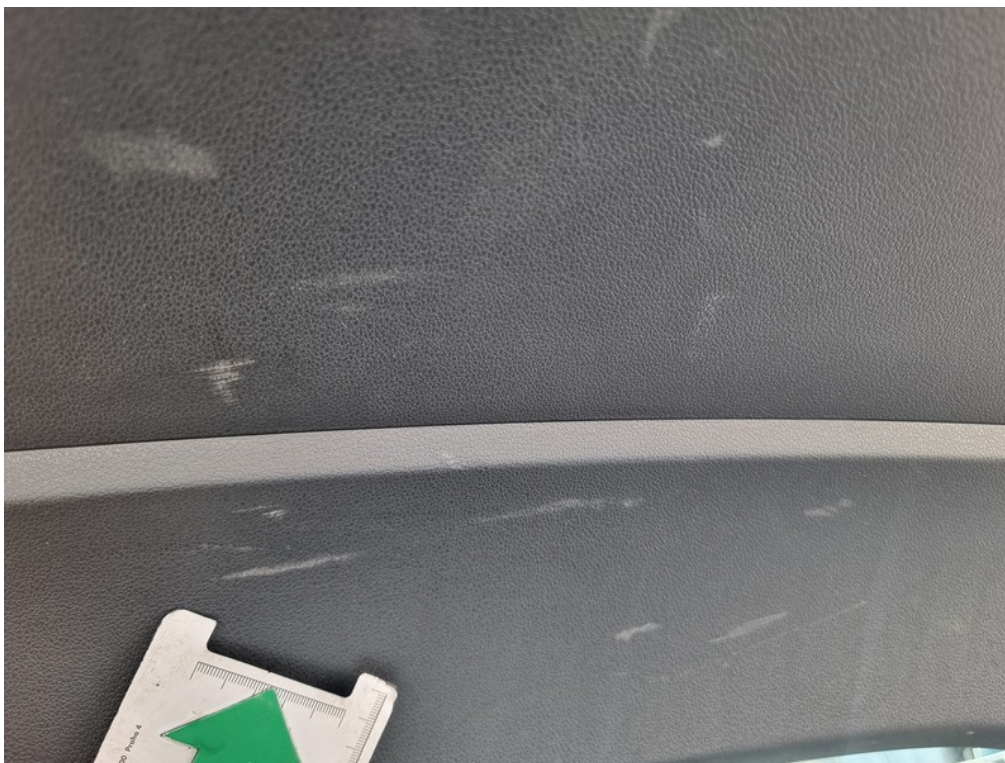
| P.č. | Poškozený díl | Druh poškození | Způsob opravy |
|---|---|---|---|
| 14 | Výplň víka zav. prostoru | Škrábance | Vyměnit |

- 14 **Výplň víka zav. prostoru - Škrábance**  
Umístění: Interiér (vnitřní prostor) Poznámka:  
Způsob opravy: Vyměnit
