**DEKRA CZ a.s.**

**ÚDAJE O VOZIDLE**

| RZ: | 7AH2633 | VIN: | TMBJG7NE1K0079663 |
| Model vozidla: | Skoda Octavia Combi | Provedení: | 1.6 TDI DPF EU6d-T, Ambition |

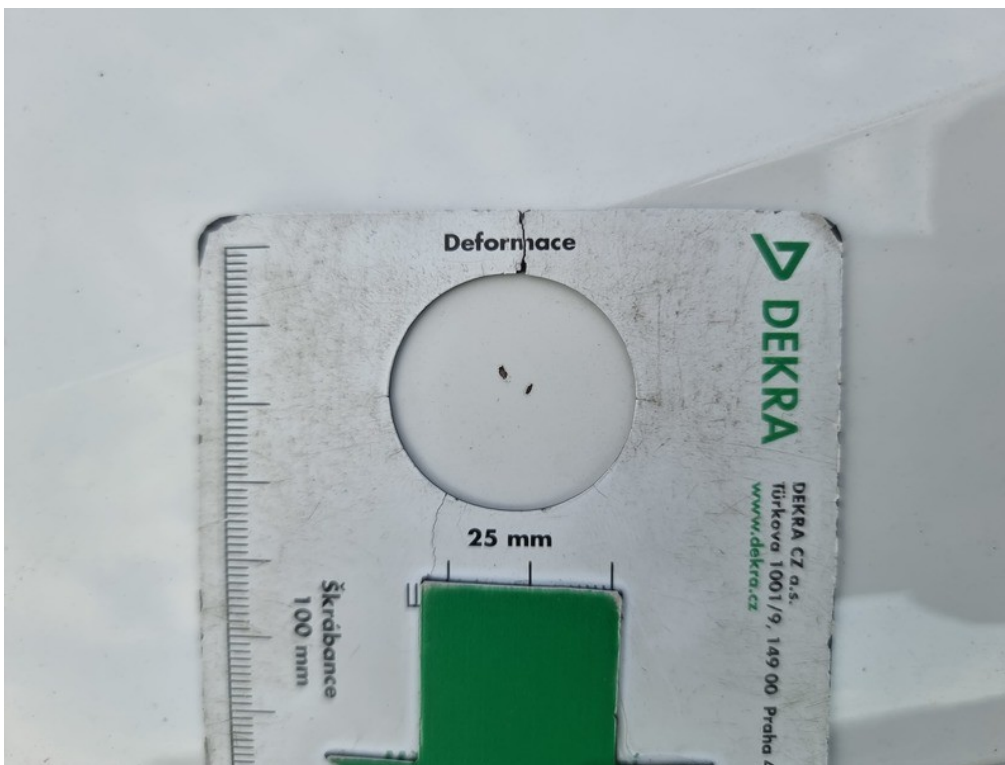
| P.č. | Poškozený díl | Druh poškození | Způsob opravy |
|---|---|---|---|
| 15 | Přední část vozidla | Poškození od odletujícího kamení | Opravit |

- 15 **Přední část vozidla - Poškození od odletujícího kamení**  
Umístění: Ostatní Poznámka:  
Způsob opravy: Opravit

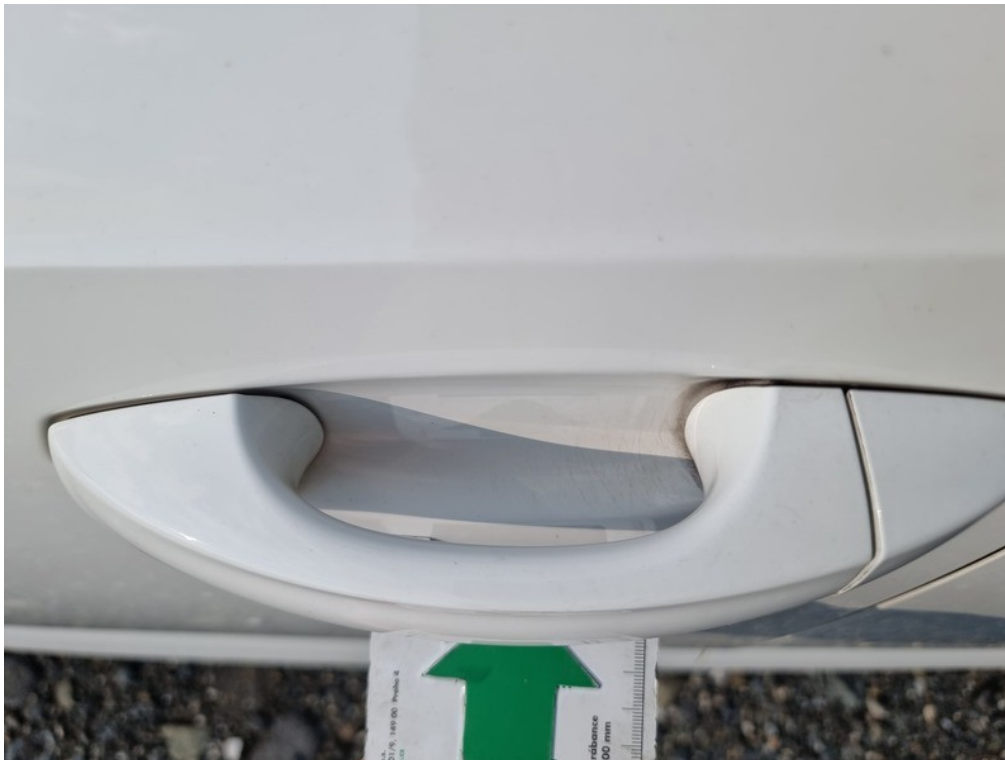
| P.č. | Poškozený díl | Druh poškození | Způsob opravy |
|---|---|---|---|
| 16 | Celková plocha karoserie | Škrábance | Vyleštit |

16 Celková plocha karoserie - Škrábance  
Umístění: Ostatní  
Způsob opravy: Vyleštit
