# DEKRA CZ a.s.

## ÚDAJE O VOZIDLE

| Model vozidla: | Skoda Fabia Combi | Provedení: | 1.4 TDI EU6, Ambition Green tec |

# SEZNAM POŠKOZENÍ

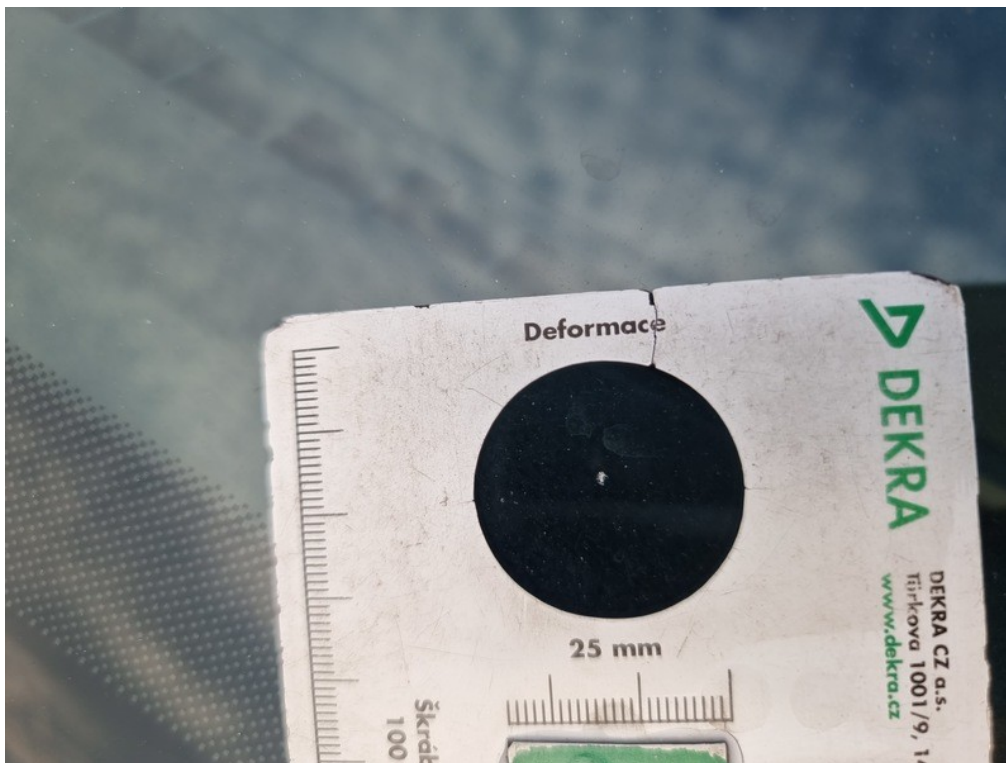
| P.č. | Poškozený díl | Druh poškození | Způsob opravy |
|---|---|---|---|
| 1 | Čelní sklo | Poškození od odletujícího kamení | Opravit |

- 1 **Čelní sklo - Poškození od odletujícího kamení**  
Umístění: Exteriér (vnější prostor)  
Způsob opravy: Opravit

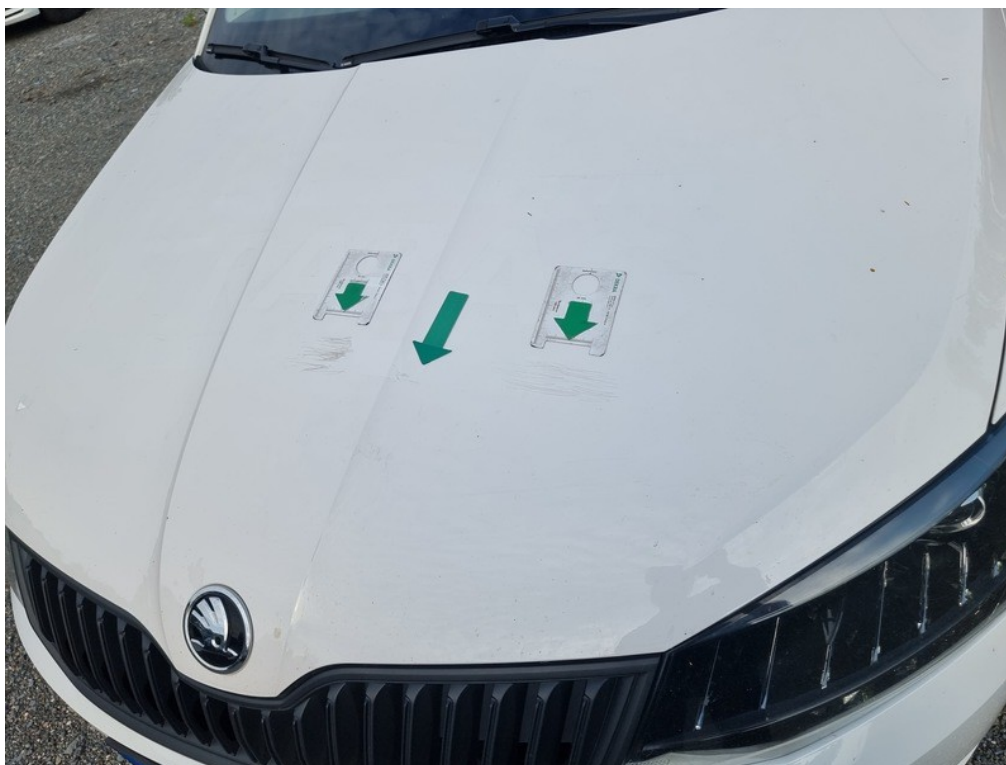
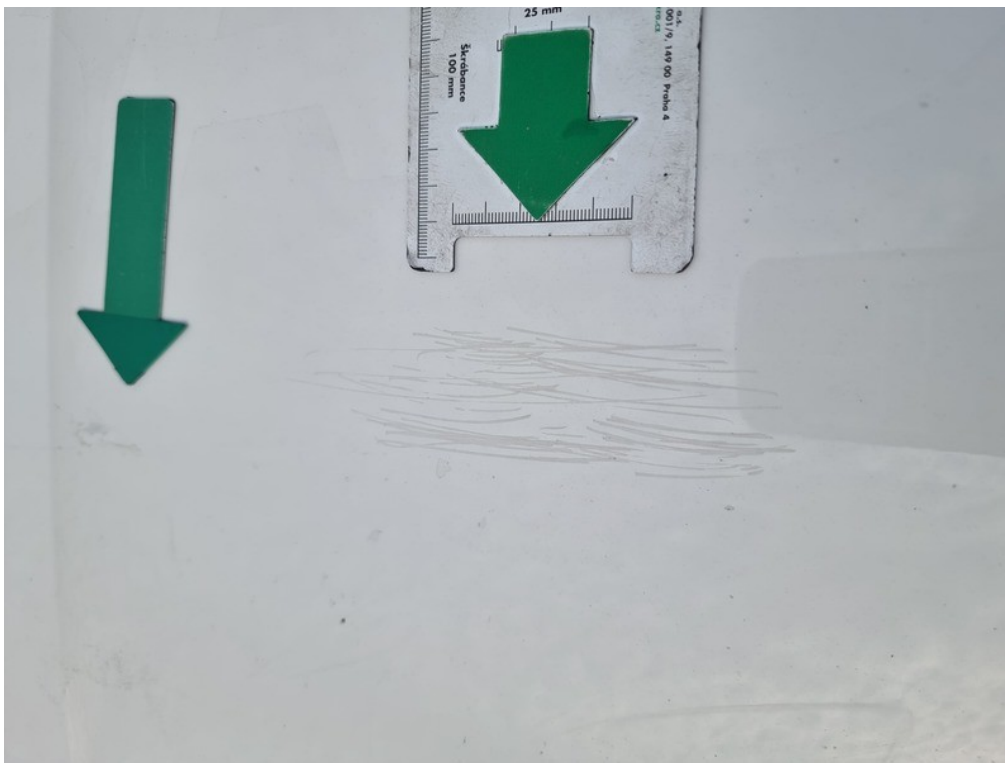
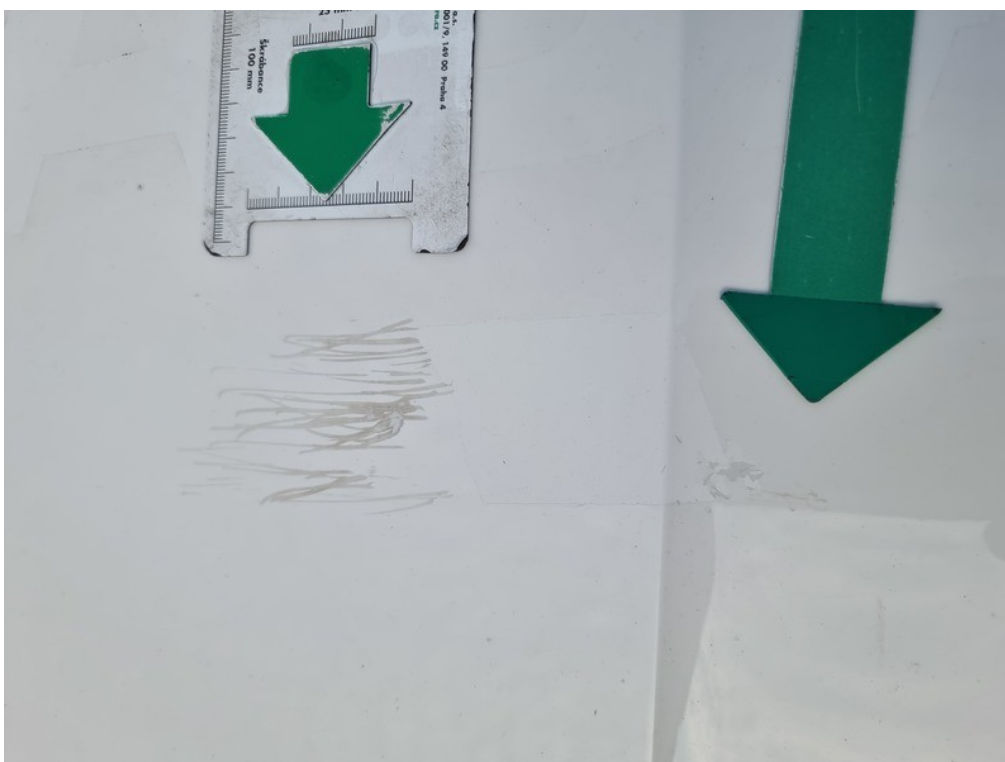
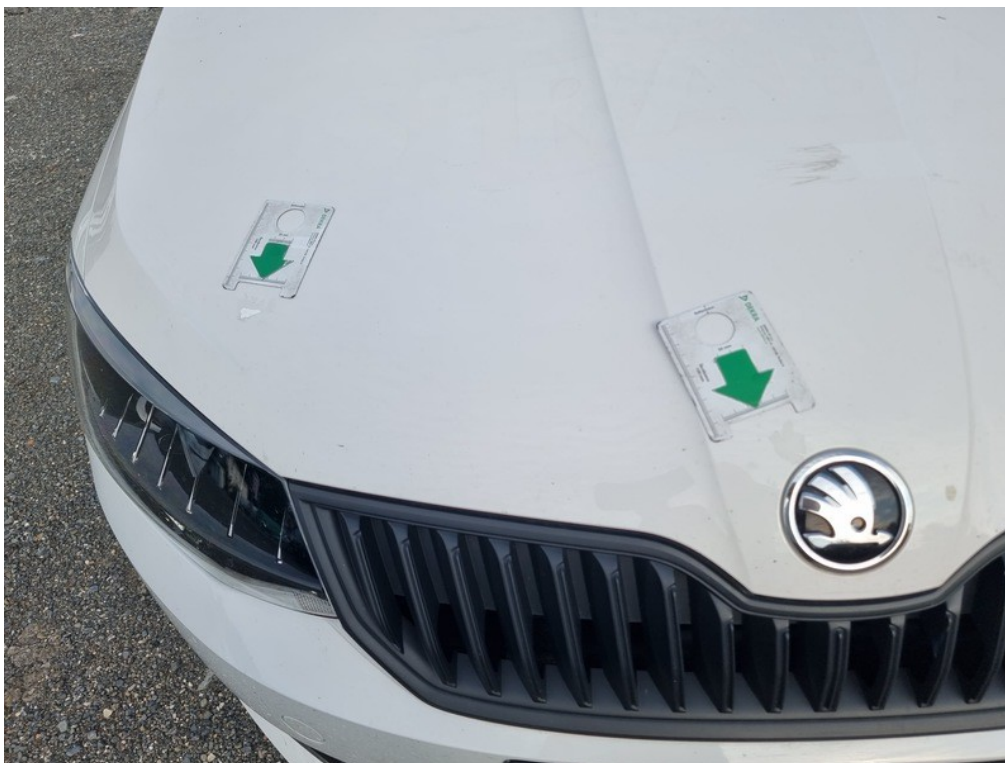
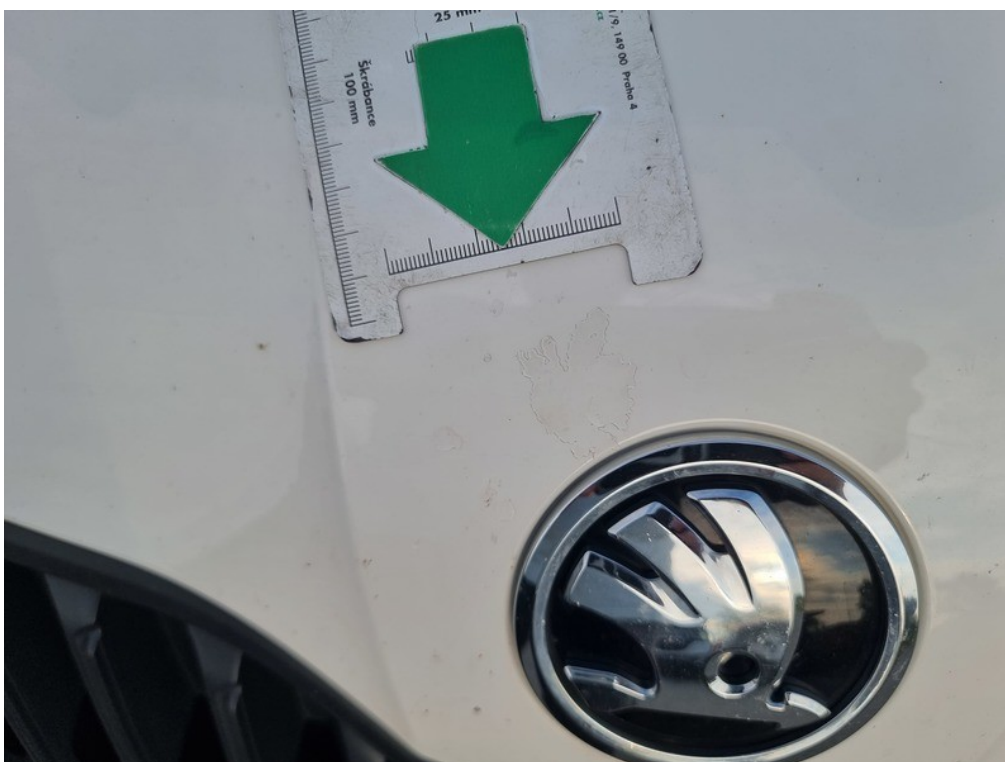
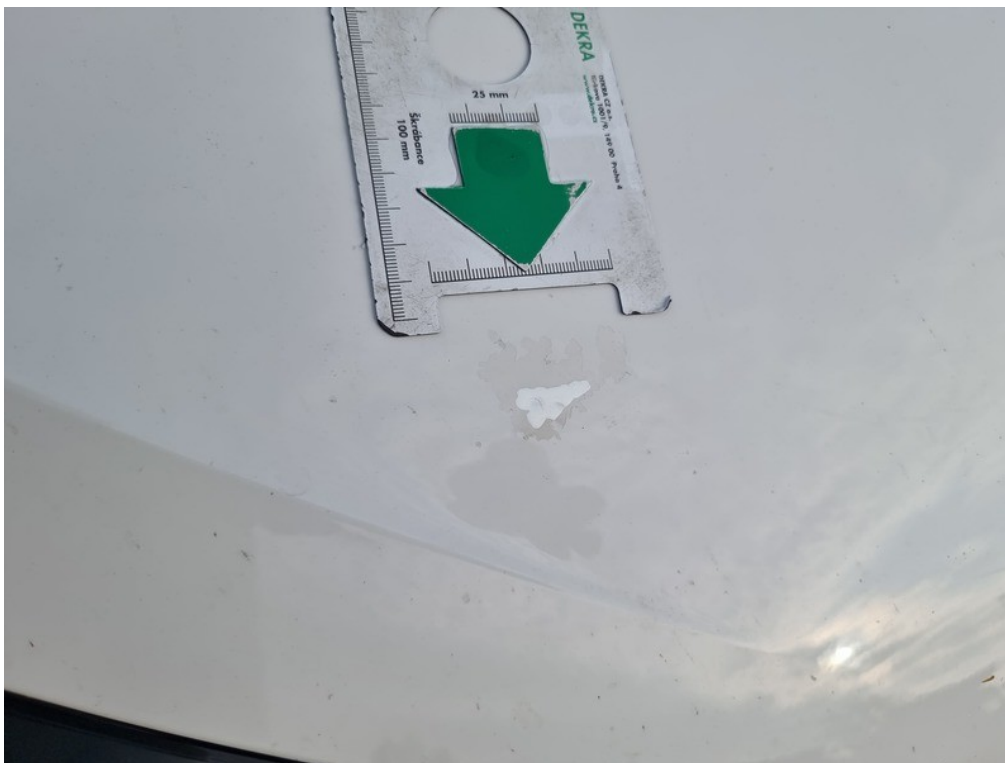
| P.č. | Poškozený díl | Druh poškození | Způsob opravy |
|---|---|---|---|
| 2 | Víko motoru | Škrábance | Lakovat |

- 2 **Víko motoru - Škrábance**  
Umístění: Exteriér (vnější prostor)  
Způsob opravy: Lakovat

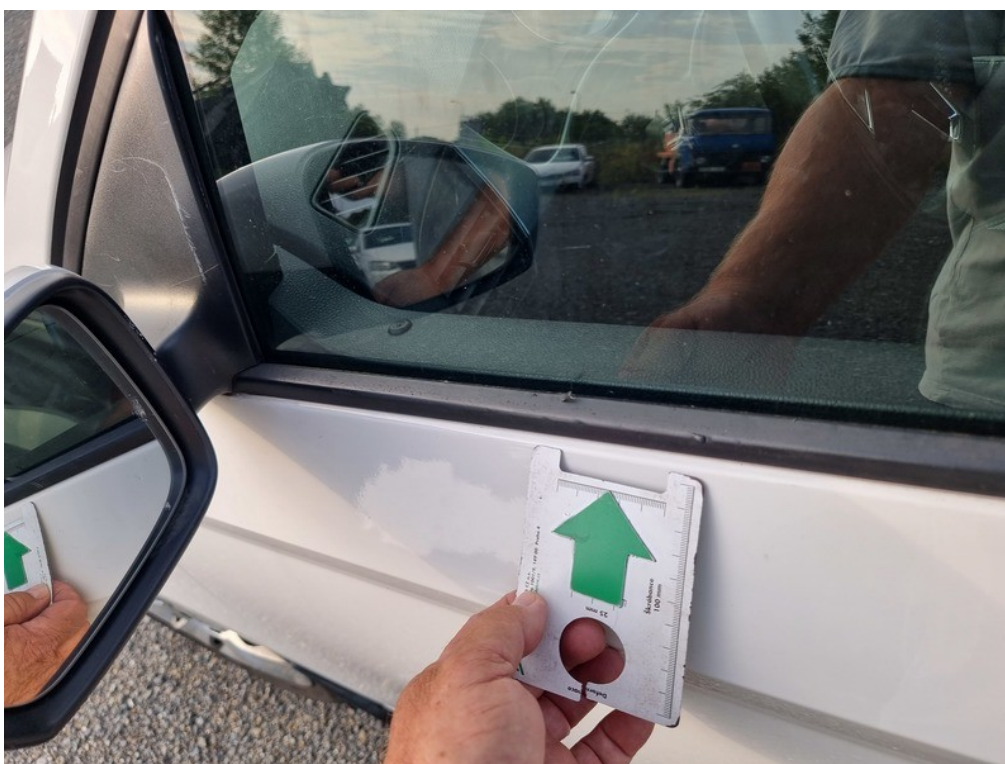
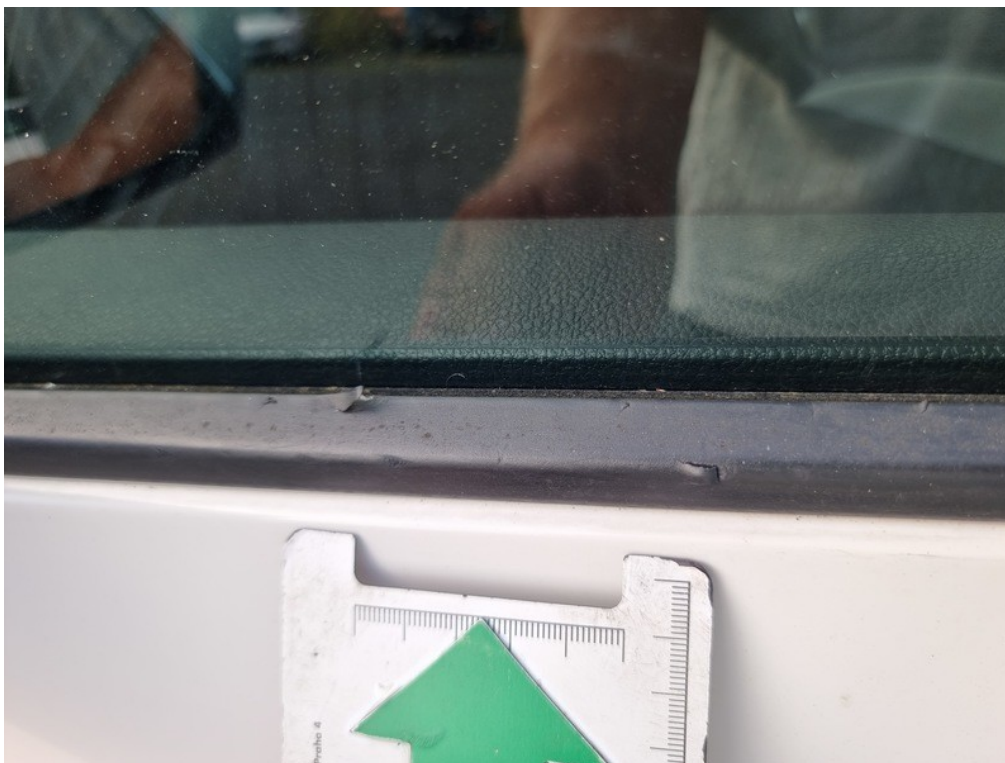
| P.č. | Poškozený díl | Druh poškození | Způsob opravy |
|---|---|---|---|
| 3 | Stírací lišta LP dveří vnější | Deformace | Vyměnit |

- 3 Stírací lišta LP dveří vnější - Deformace**  
Umístění: Exteriér (vnější prostor)  
Způsob opravy: Vyměnit

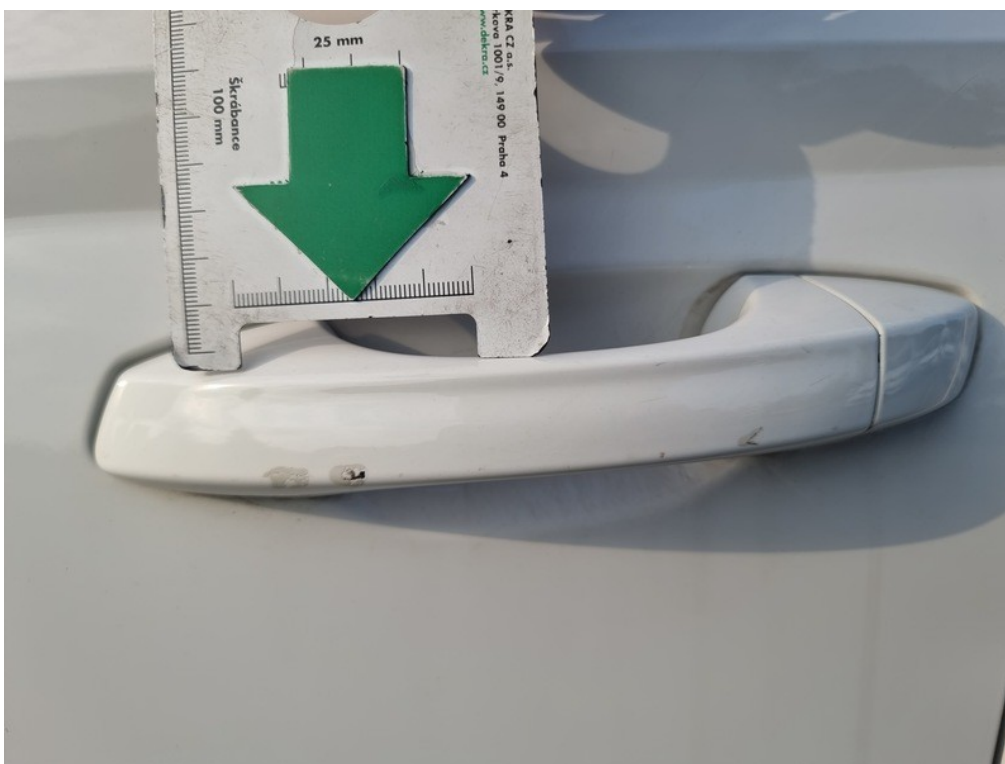
| P.č. | Poškozený díl | Druh poškození | Způsob opravy |
|---|---|---|---|
| 4 | Madlo kliky LP dveří | Škrábance | Lakovat |

- 4 Madlo kliky LP dveří - Škrábance**  
Umístění: Exteriér (vnější prostor)  
Způsob opravy: Lakovat

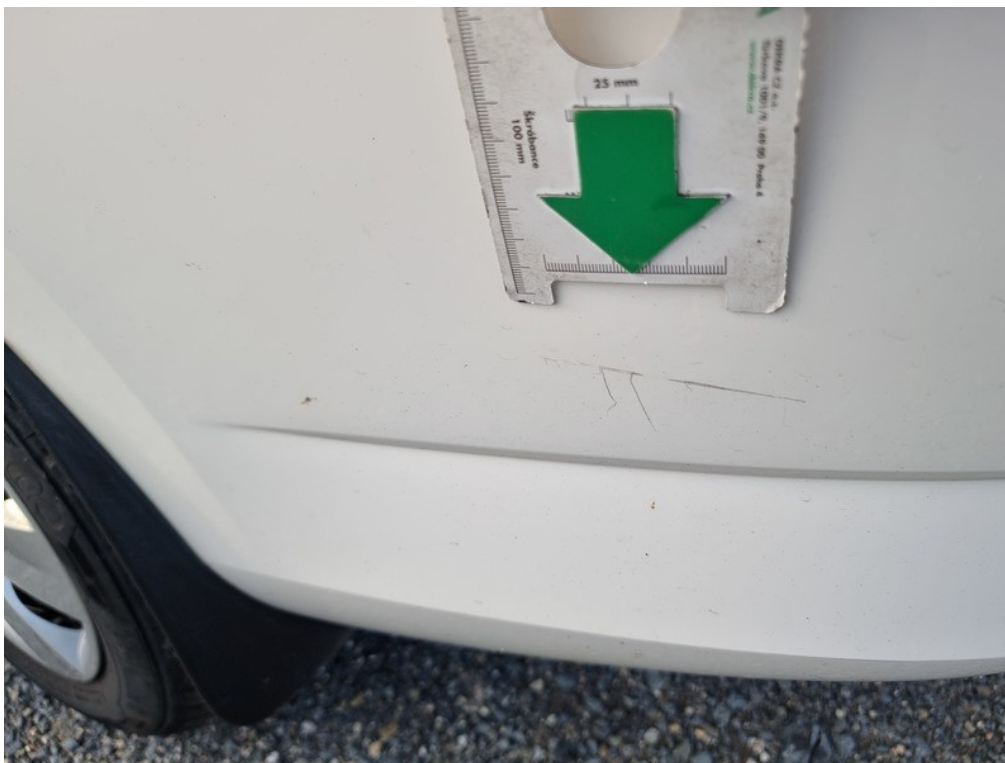
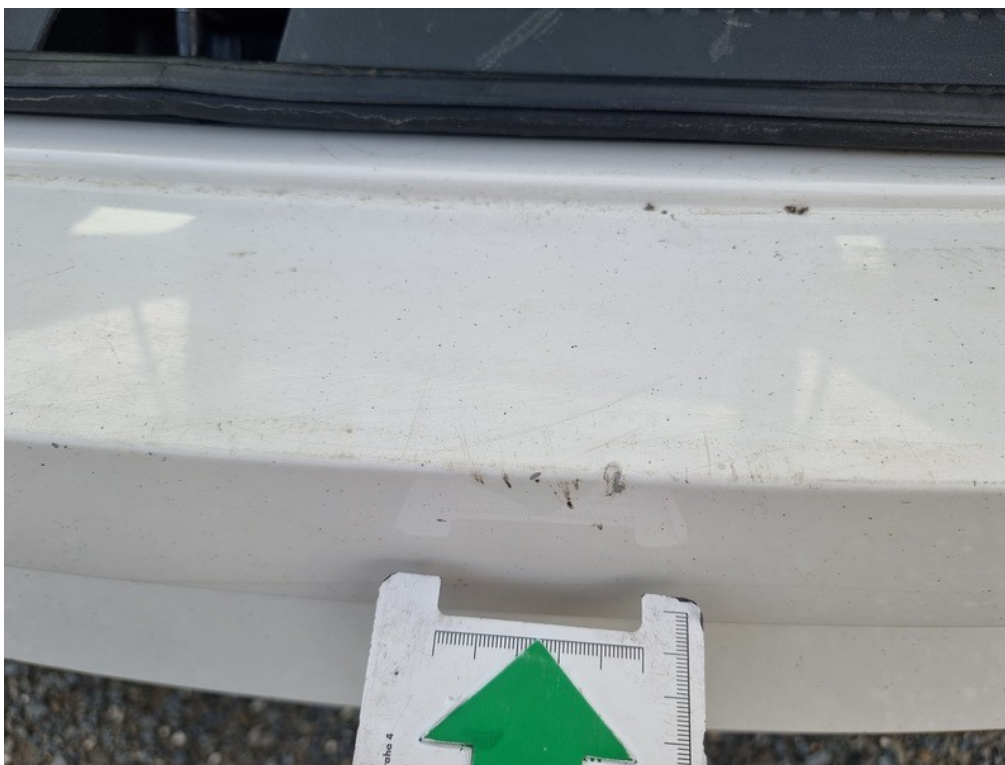
| P.č. | Poškozený díl | Druh poškození | Způsob opravy |
|---|---|---|---|
| 5 | Zadní nárazník | Škrábance | Lakovat |

### 5 Zadní nárazník - Škrábance

Exteriér (vnější prostor)  
Lakovat

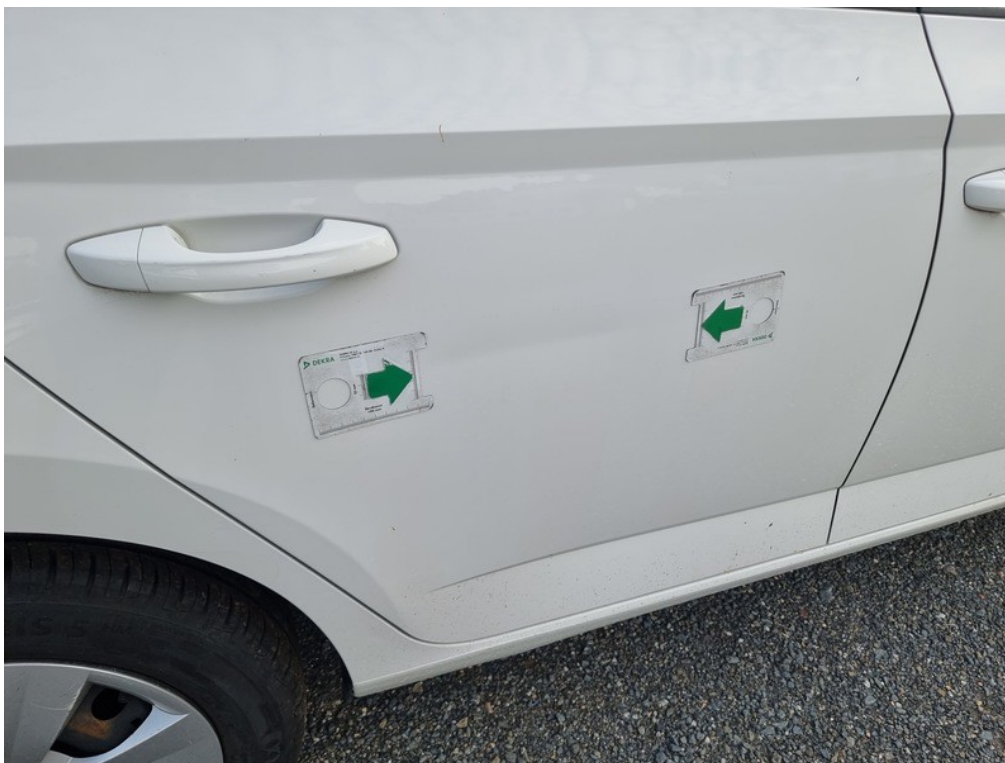
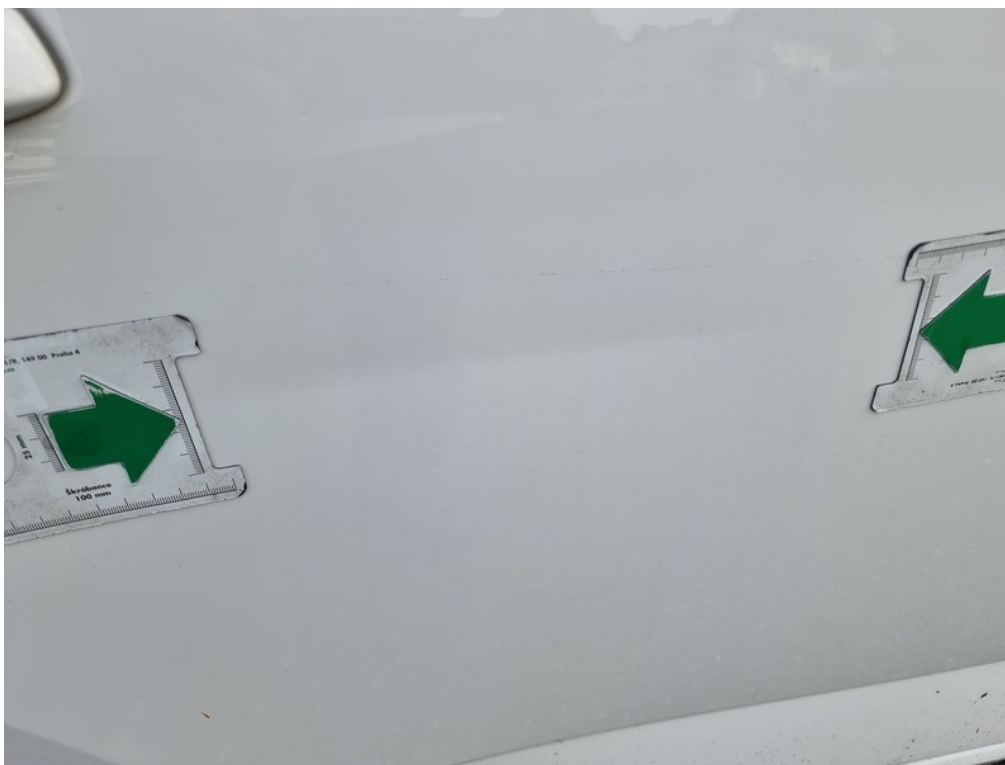
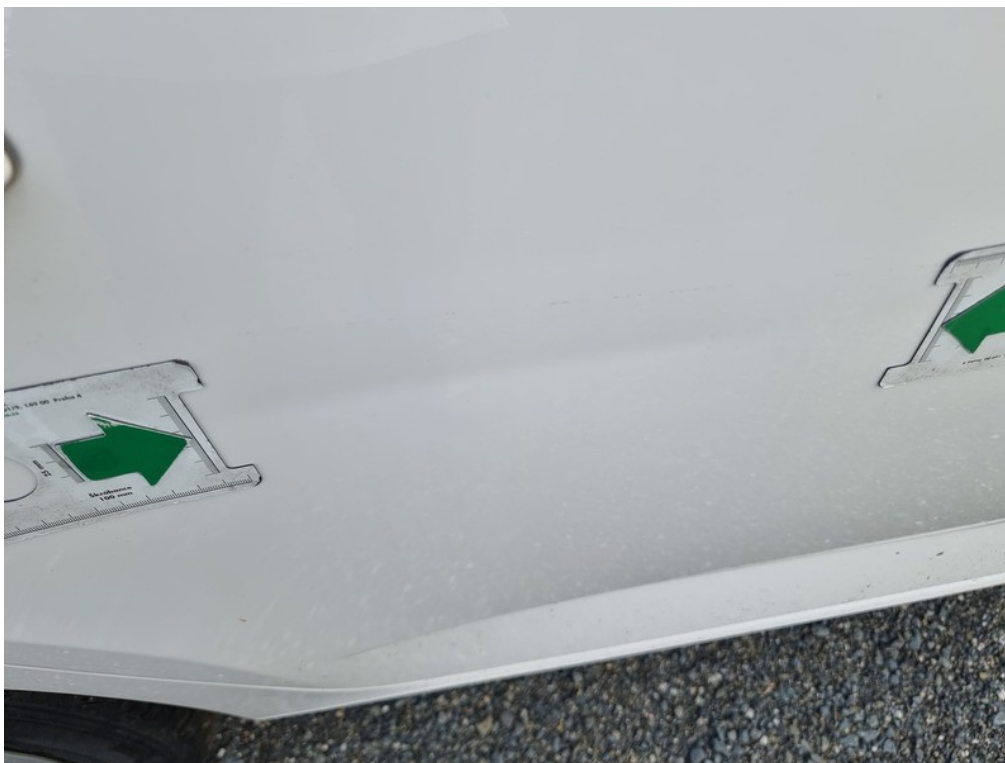
| P.č. | Poškozený díl | Druh poškození | Způsob opravy |
|---|---|---|---|
| 6 | Dveře zadní pravé | Deformace | Vyměnit |

### 6 Dveře zadní pravé - Deformace

Exteriér (vnější prostor)  
Vyměnit

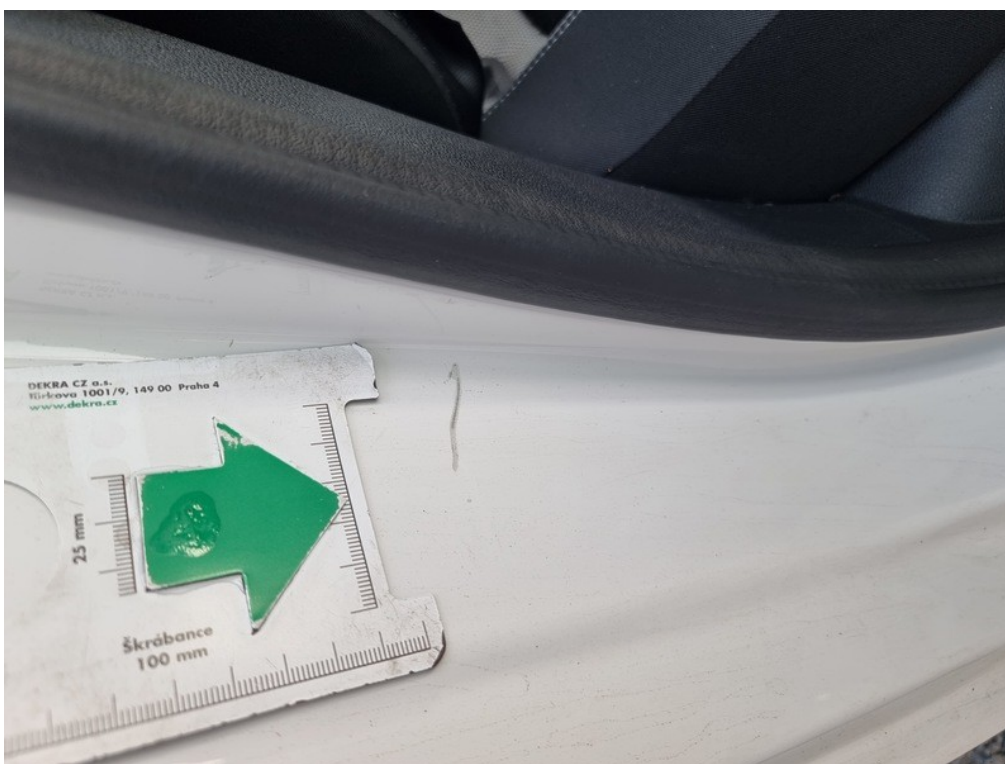
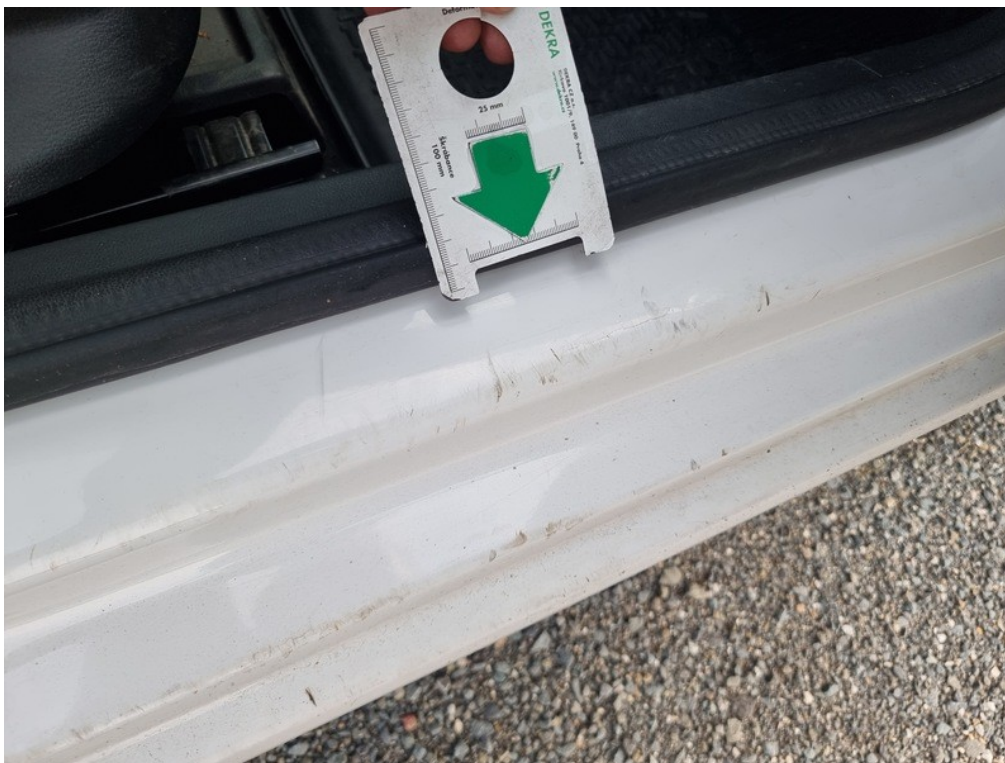
| P.č. | Poškozený díl | Druh poškození | Způsob opravy |
|---|---|---|---|
| 7 | Rám PZ dveří | Škrábance | Lakovat |

**7 Rám PZ dveří - Škrábance**

Lakovat

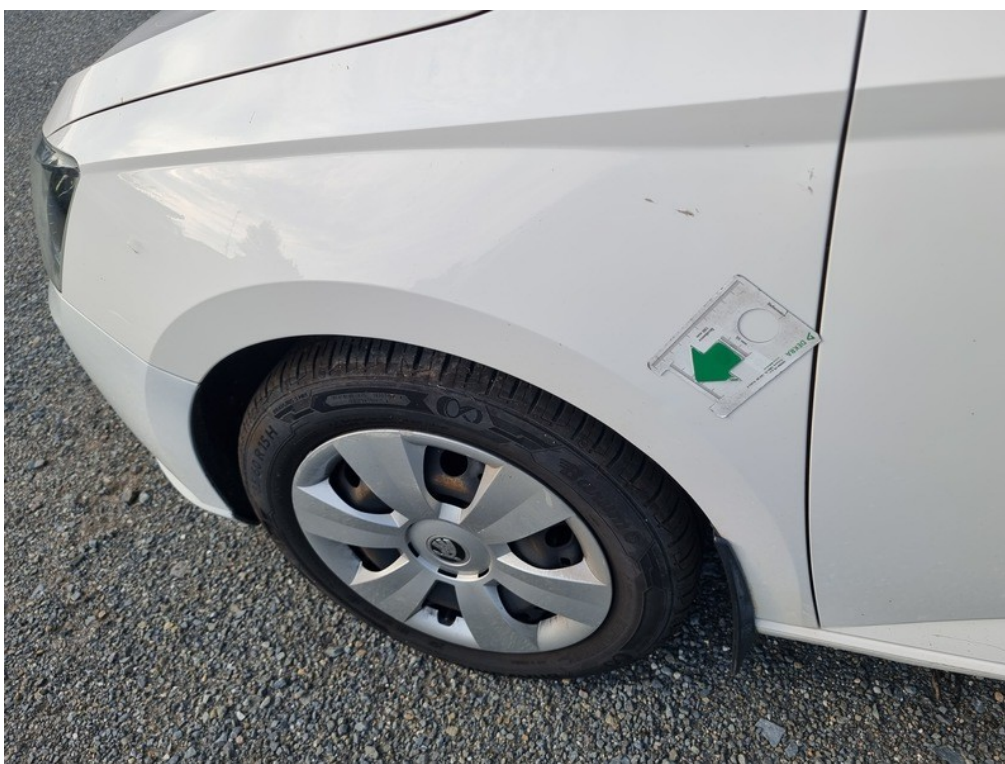
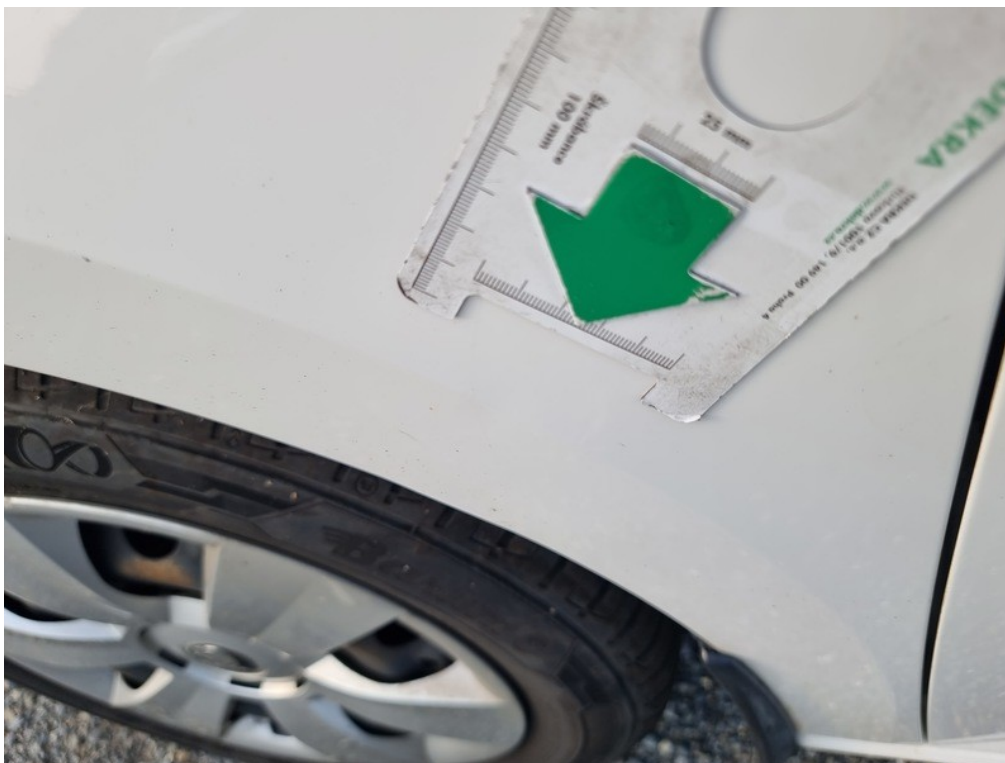
| P.č. | Poškozený díl | Druh poškození | Způsob opravy |
|---|---|---|---|
| 8 | Blatník přední levý | Deformace | Opravit |

### 8 Blatník přední levý - Deformace

Exteriér (vnější prostor)  
Opravit

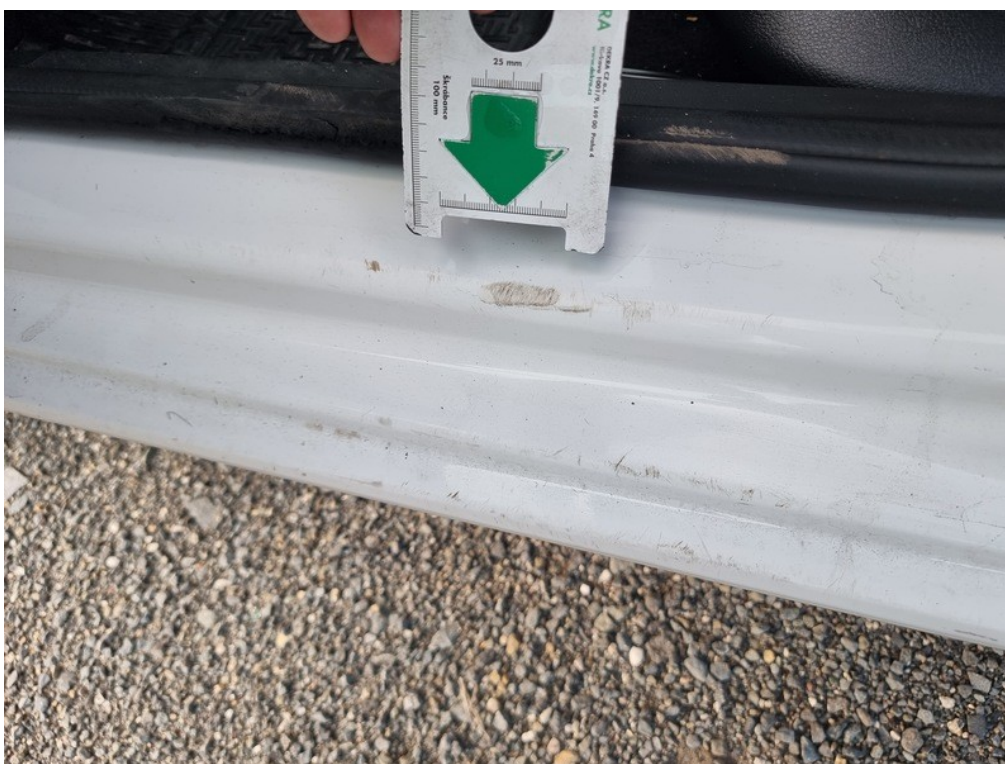
| P.č. | Poškozený díl | Druh poškození | Způsob opravy |
|---|---|---|---|
| 9 | Práh levý | Škrábance | Lakovat |

**9 Práh levý - Škrábance**  
Umístění:  
Způsob opravy:

Exteriér (vnější prostor)  
Lakovat

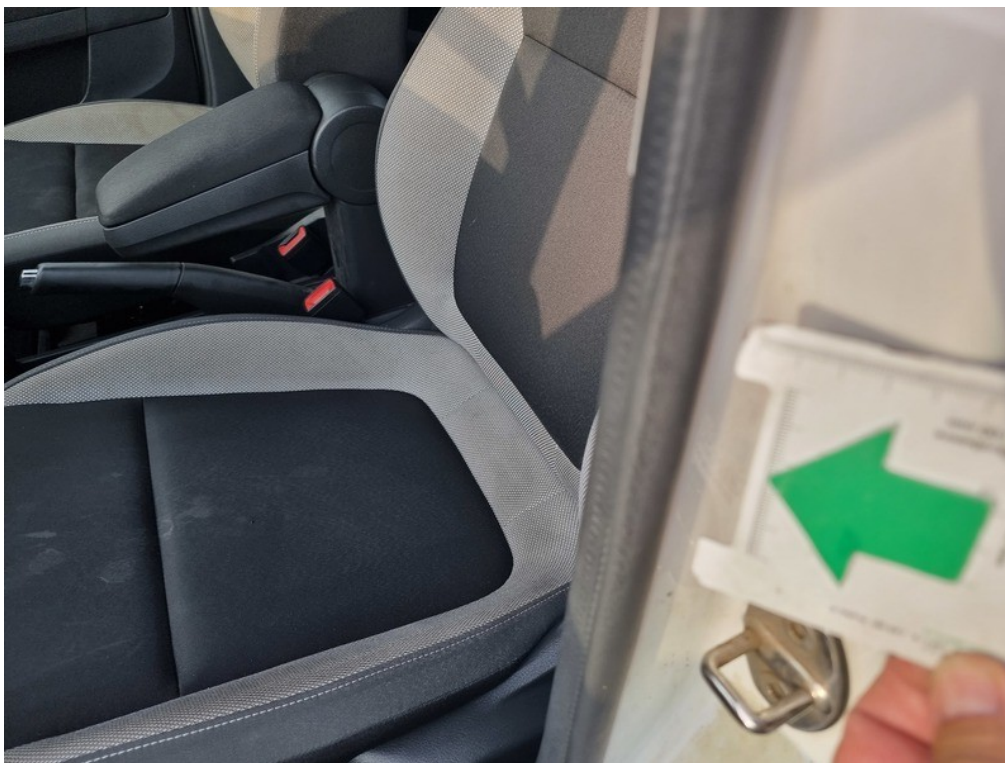
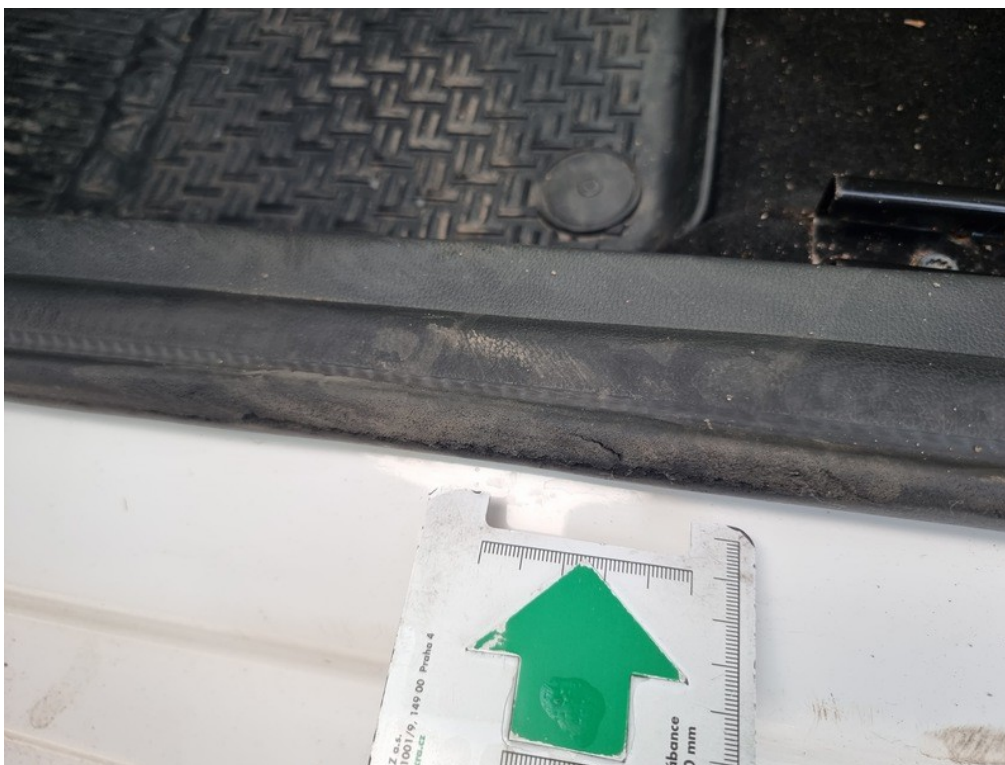
| P.č. | Poškozený díl | Druh poškození | Způsob opravy |
|---|---|---|---|
| 10 | Těsnění LP dveří | Opotřebení | Vyměnit |

10 Těsnění LP dveří - Opotřebení

Interiér (vnitřní prostor)  
Vyměnit

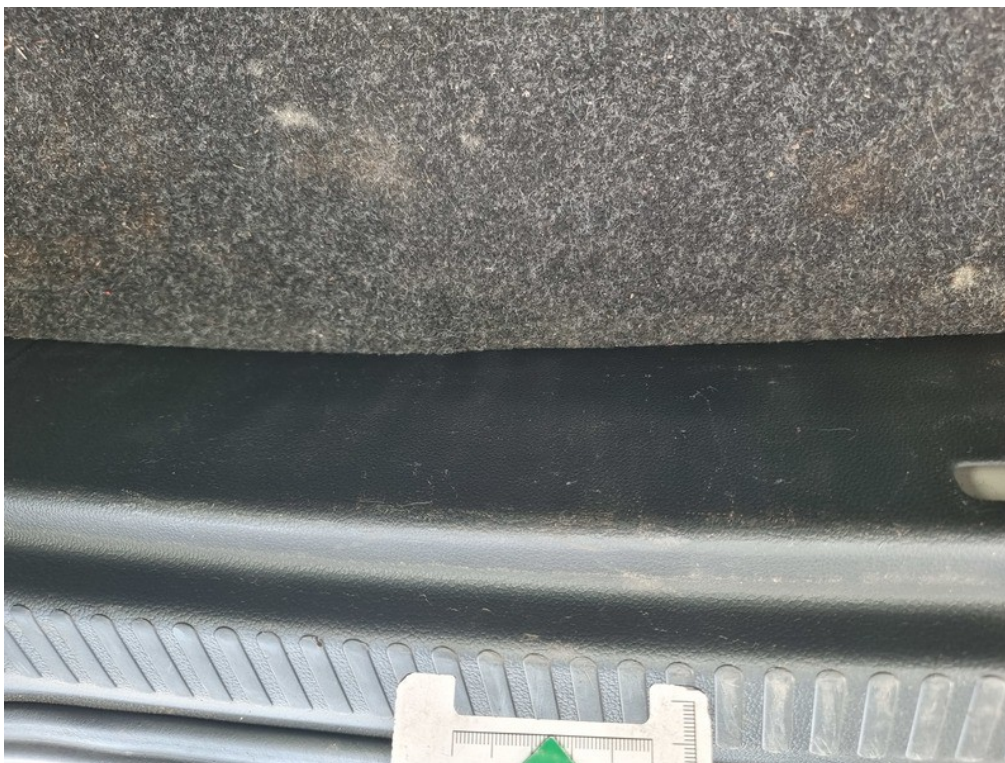
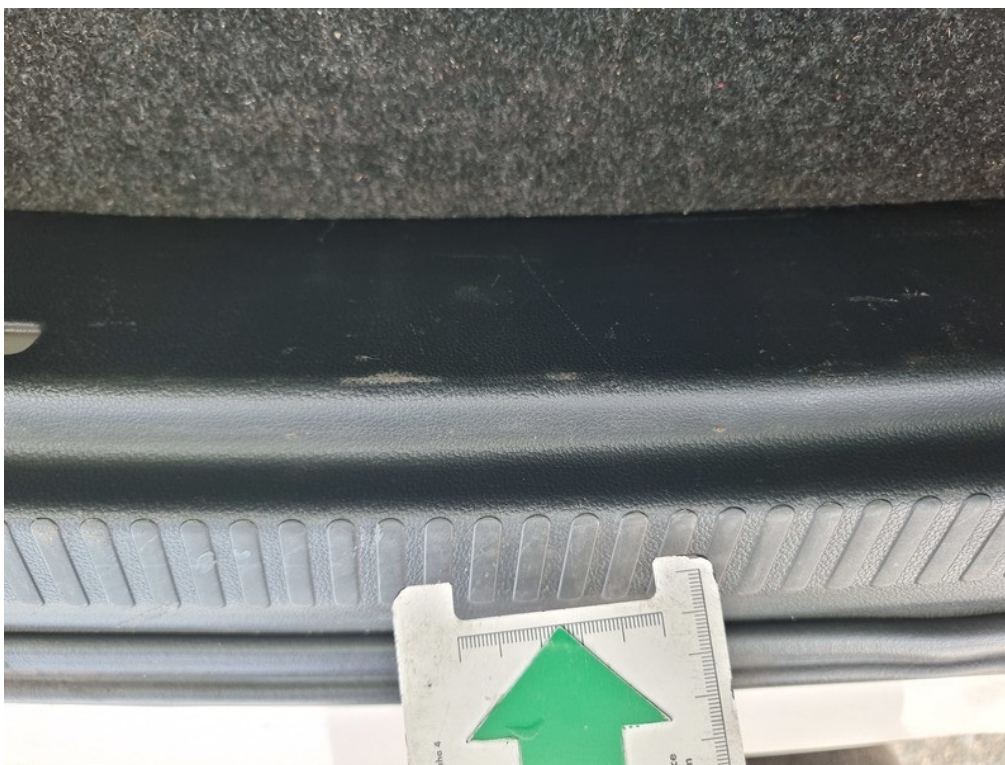
| P.č. | Poškozený díl | Druh poškození | Způsob opravy |
|---|---|---|---|
| 11 | Kryt zadního čela | Škrábance | Vyměnit |

- 11 Kryt zadního čela - Škrábance**  
Umístění: Interiér (vnitřní prostor)  
Způsob opravy: Vyměnit Poznámka:

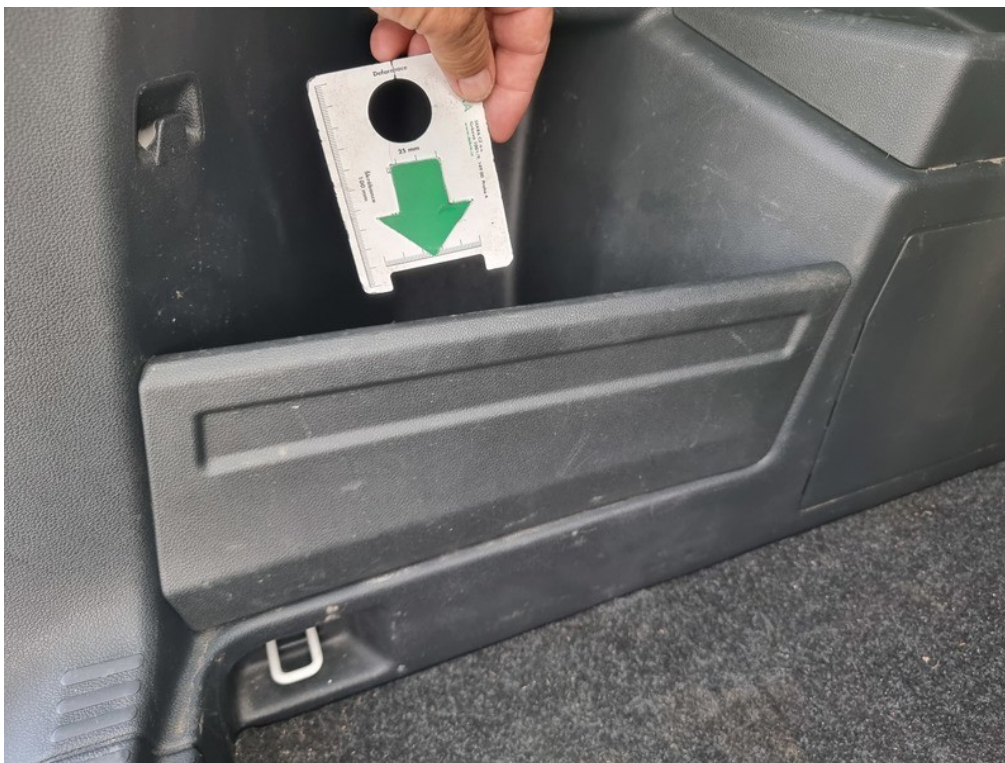
| P.č. | Poškozený díl | Druh poškození | Způsob opravy |
|---|---|---|---|
| 12 | Boční výplň zav. prostoru L | Škrábance | Vyměnit |

- 12 **Boční výplň zav. prostoru L - Škrábance**  
Umístění: Interiér (vnitřní prostor)  
Způsob opravy: Vyměnit

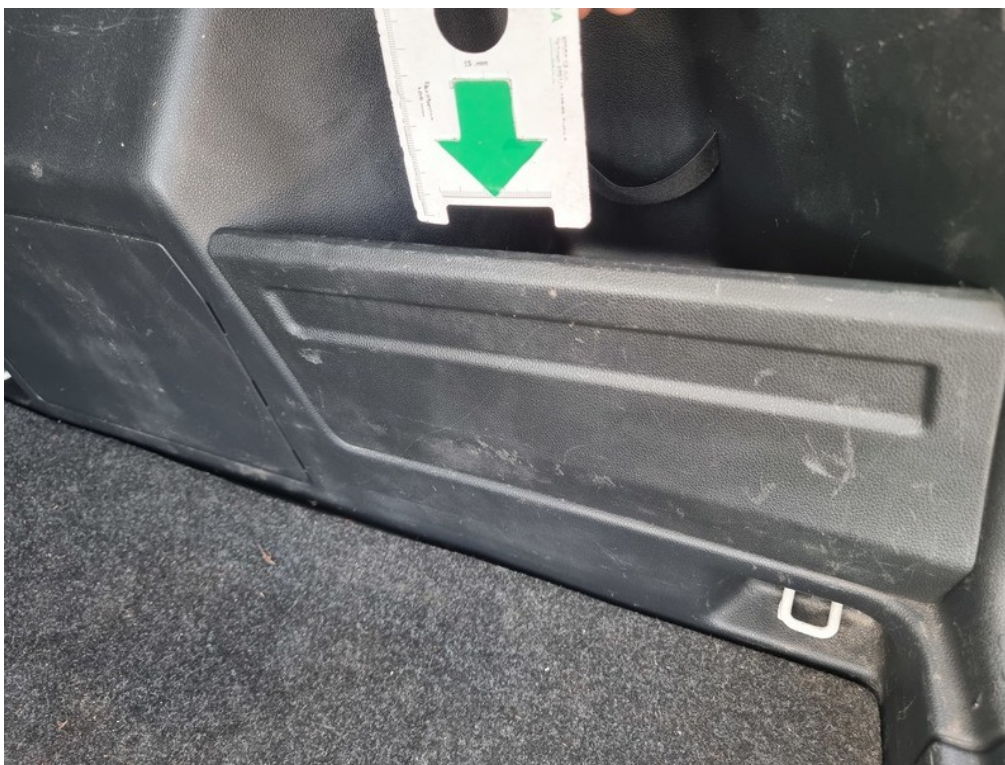
| P.č. | Poškozený díl | Druh poškození | Způsob opravy |
|---|---|---|---|
| 13 | Boční výplň zav. prostoru P | Škrábance | Vyměnit |

- 13 **Boční výplň zav. prostoru P - Škrábance**  
Umístění: Interiér (vnitřní prostor)  
Způsob opravy: Vyměnit

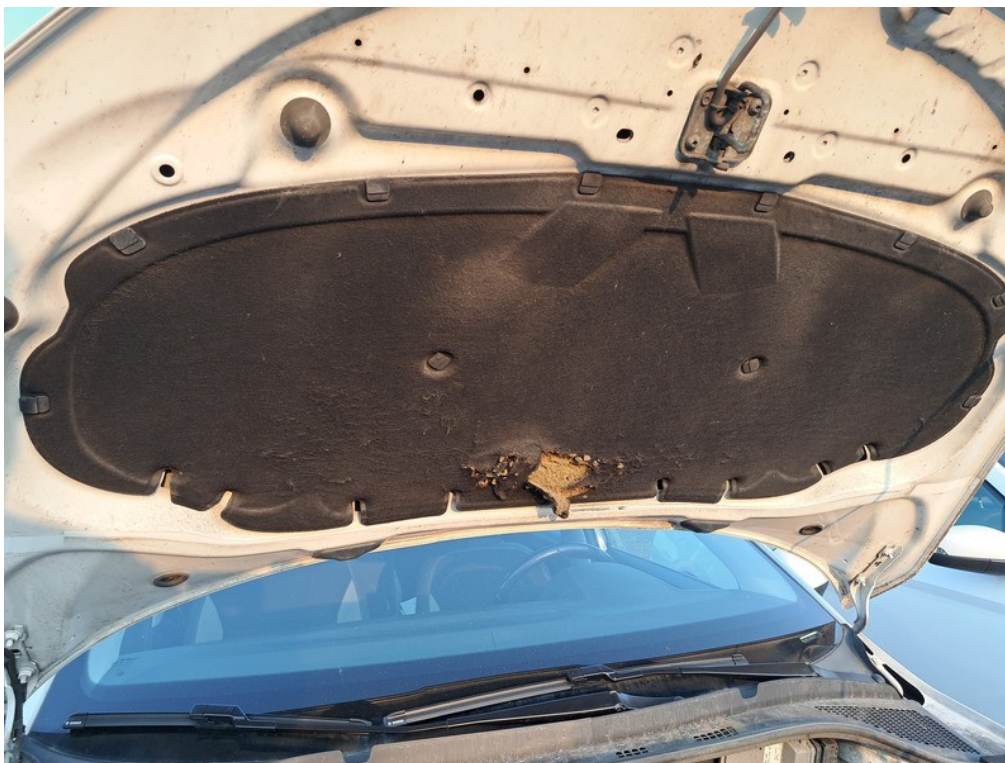
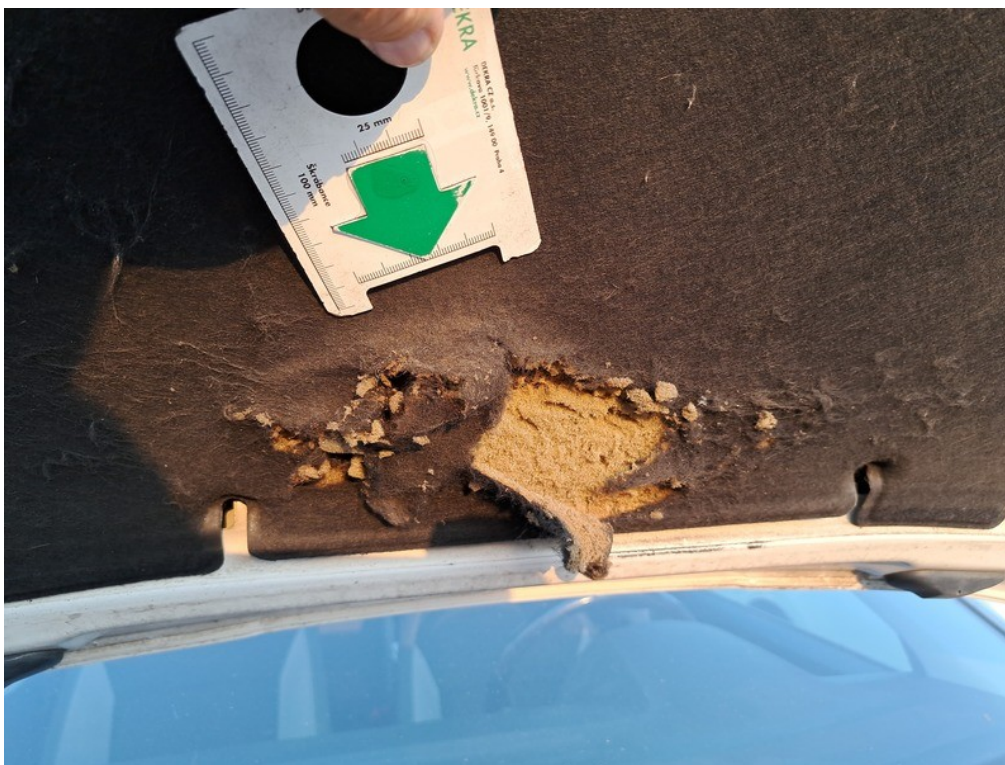
| P.č. | Poškozený díl | Druh poškození | Způsob opravy |
|---|---|---|---|
| 14 | Hluková izolace víka motoru | Opotřebení | Vyměnit |

- 14** **Hluková izolace víka motoru - Opotřebení**  
Umístění: Interiér (vnitřní prostor)  
Způsob opravy: Vyměnit

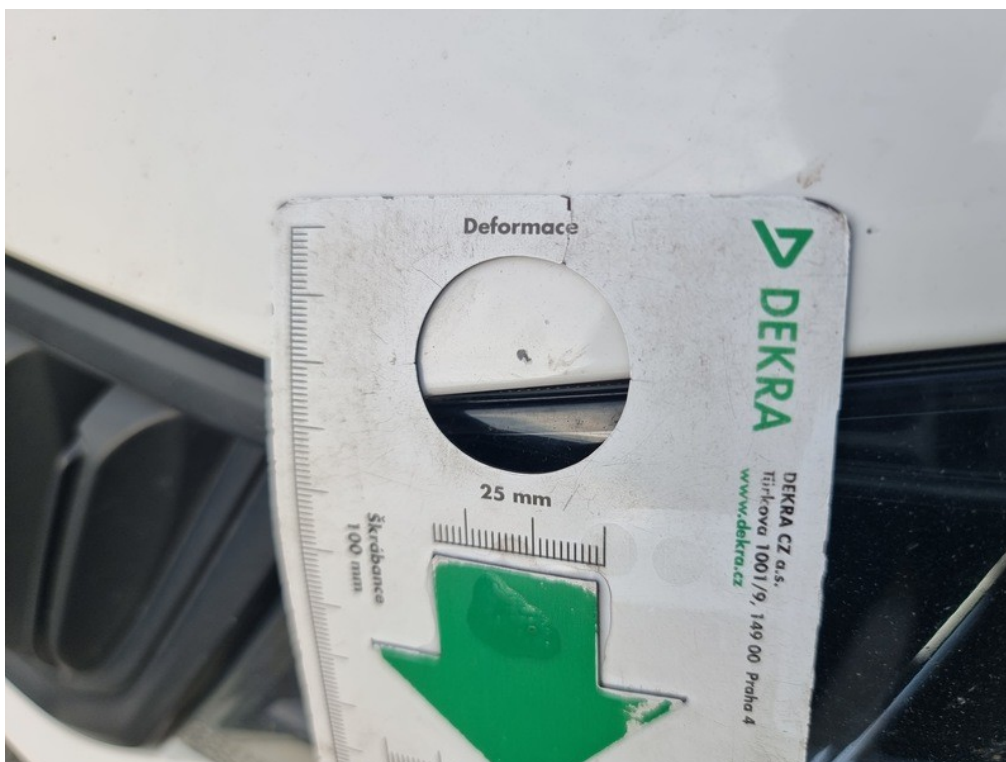
| P.č. | Poškozený díl | Druh poškození | Způsob opravy |
|---|---|---|---|
| 15 | Přední část vozidla | Poškození od odletujícího kamení | Opravit |

15 **Přední část vozidla - Poškození od odletujícího kamení**  
Umístění:  
Způsob opravy:

Ostatní  
Opravit
