# DEKRA CZ a.s.

## ÚDAJE O VOZIDLE

| Model vozidla: | Skoda Fabia Combi | Provedení: | 1.4 TDI EU6, Ambition Green tec |

# SEZNAM POŠKOZENÍ

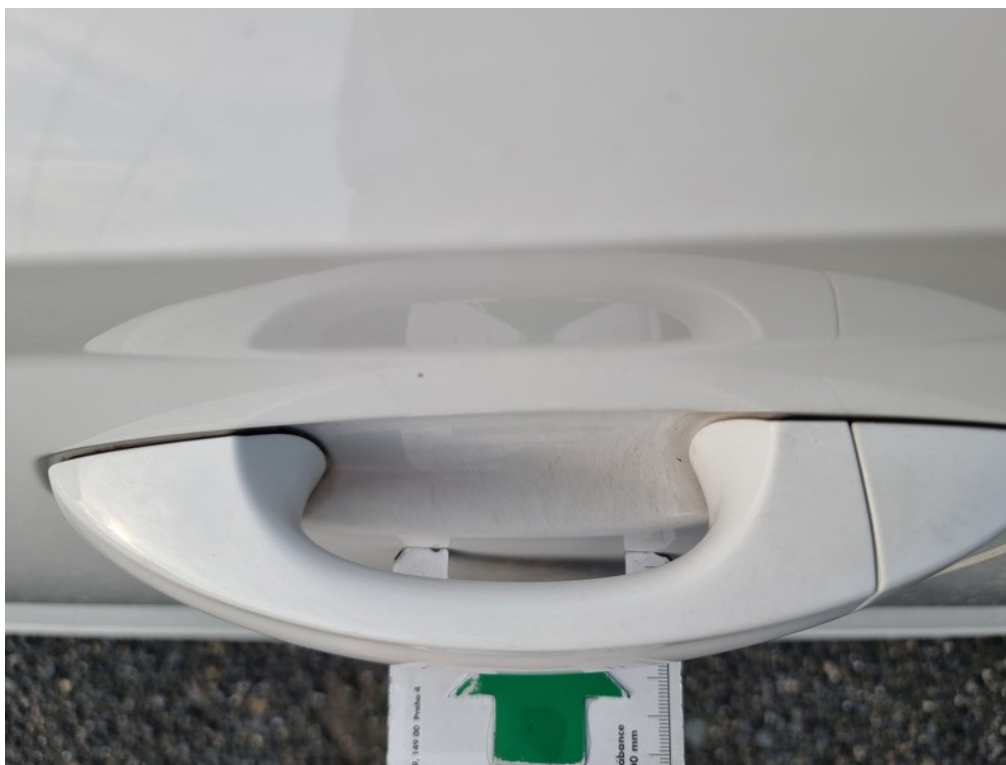
| P.č. | Poškozený díl | Druh poškození | Způsob opravy |
|---|---|---|---|
| 16 | Celková plocha karoserie | Škrábance | Vyleštit |

16 **Celková plocha karoserie - Škrábance**  
Umístění:  
Způsob opravy:

Ostatní  
Vyleštit

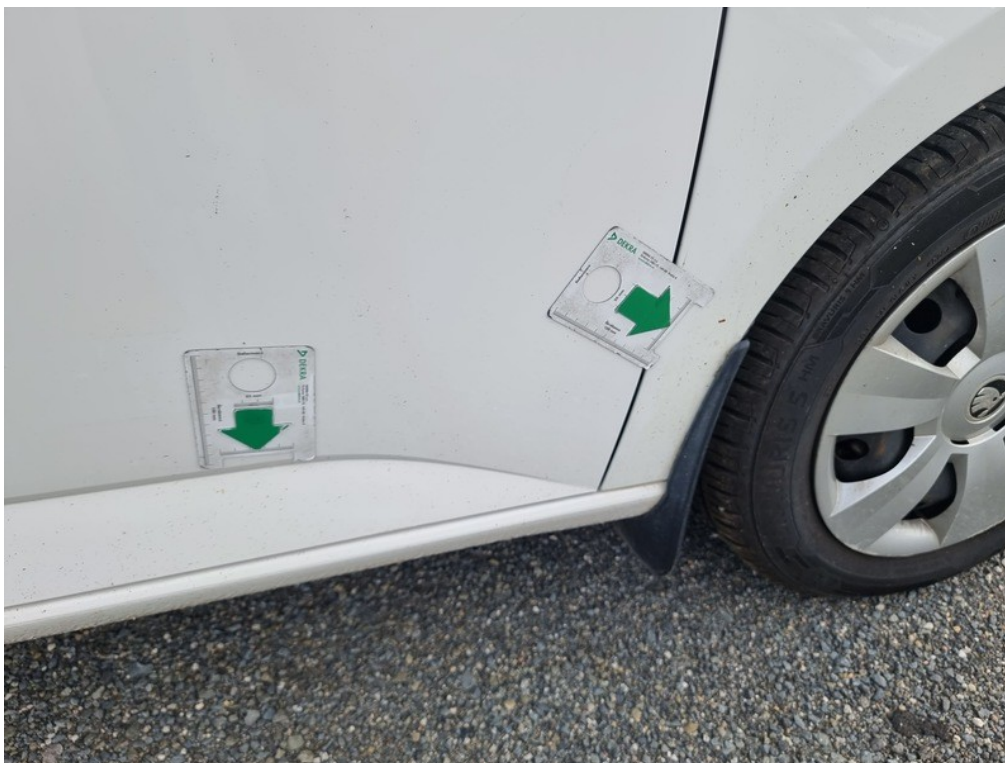
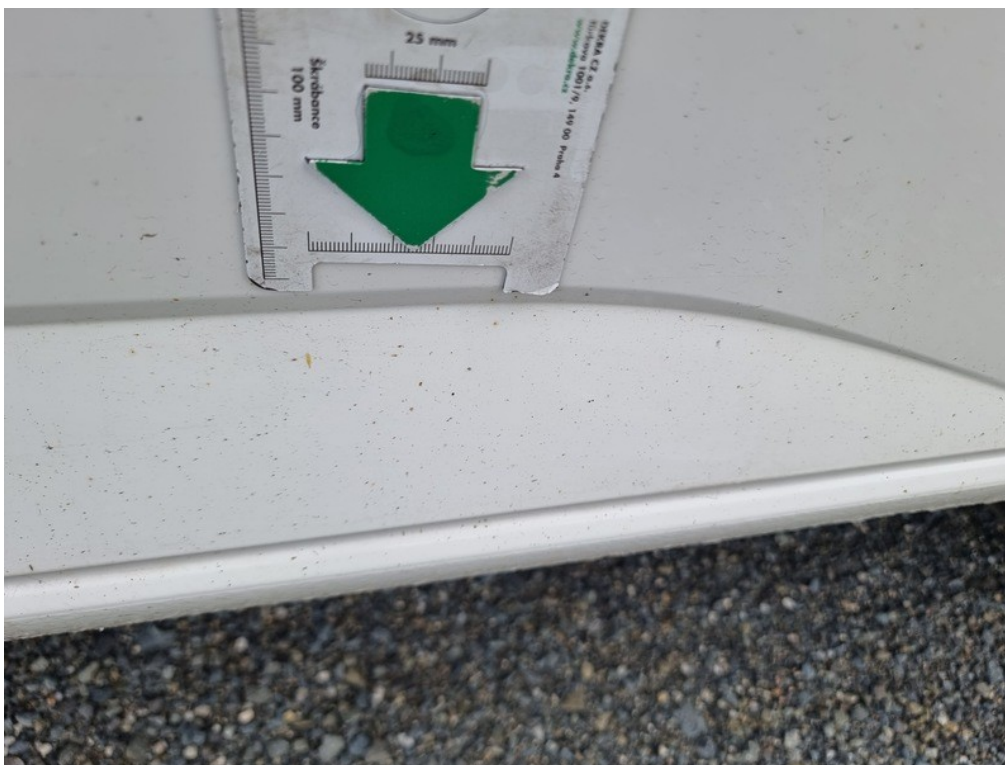
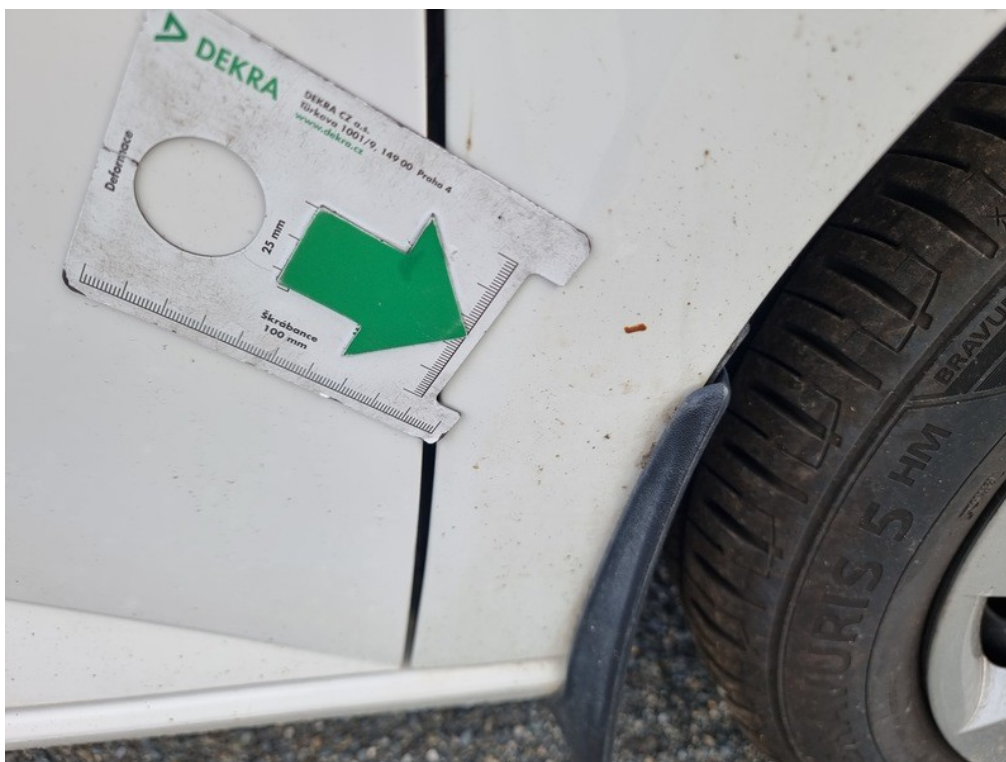
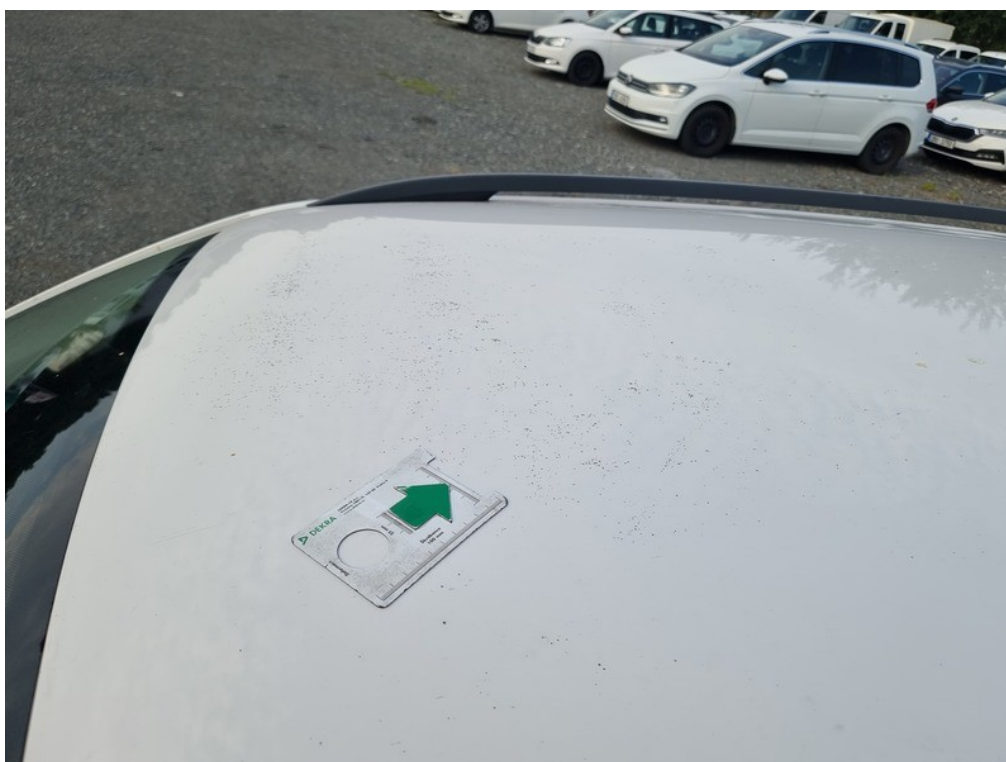
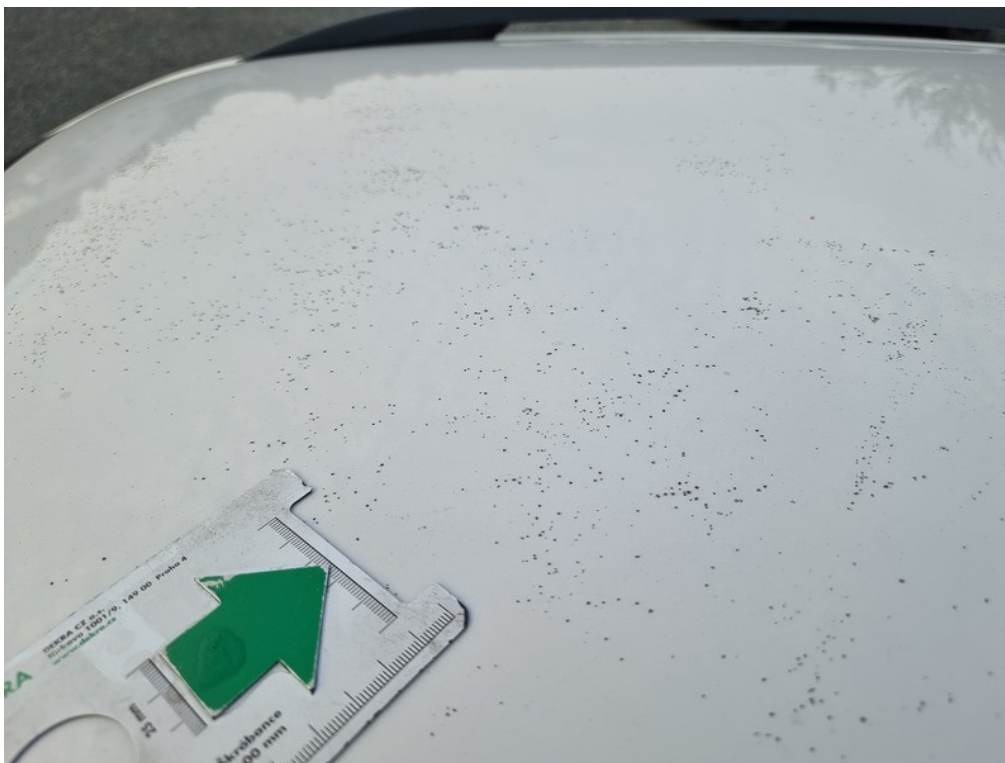
| P.č. | Poškozený díl | Druh poškození | Způsob opravy |
|---|---|---|---|
| 17 | Celková plocha karoserie | Znečištěno | Čištění |

**17 Celková plocha karoserie - Znečištěno**  
Umístění: Ostatní  
Způsob opravy: Čištění

Poznámka: Naletová koroze,  
asfalt, střecha.

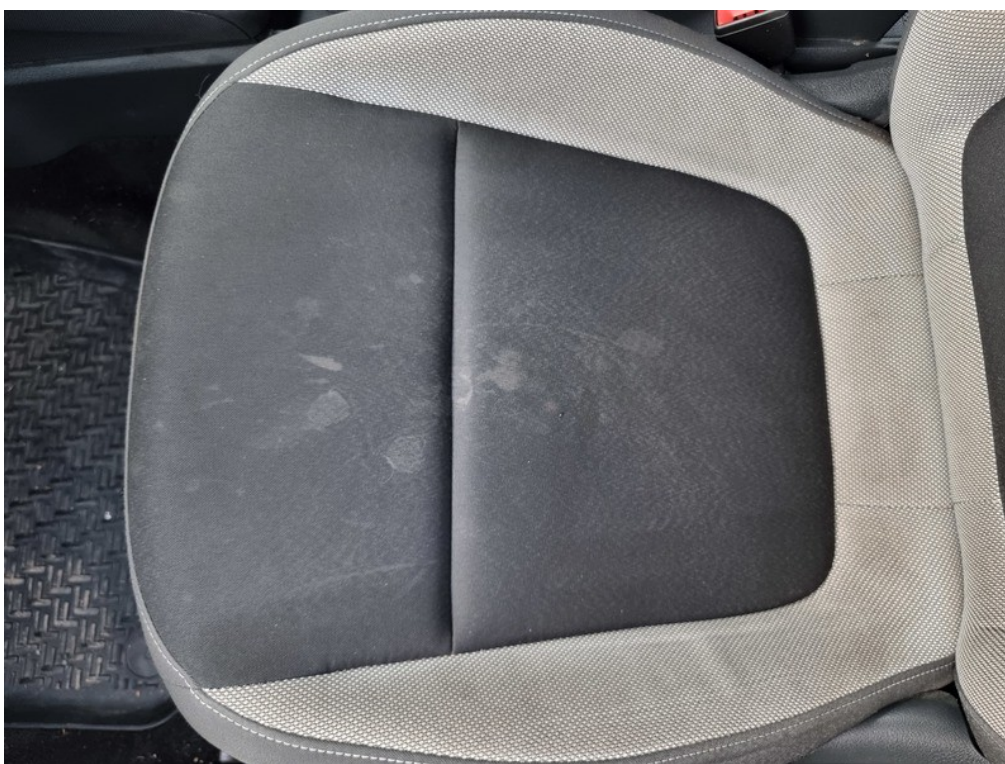
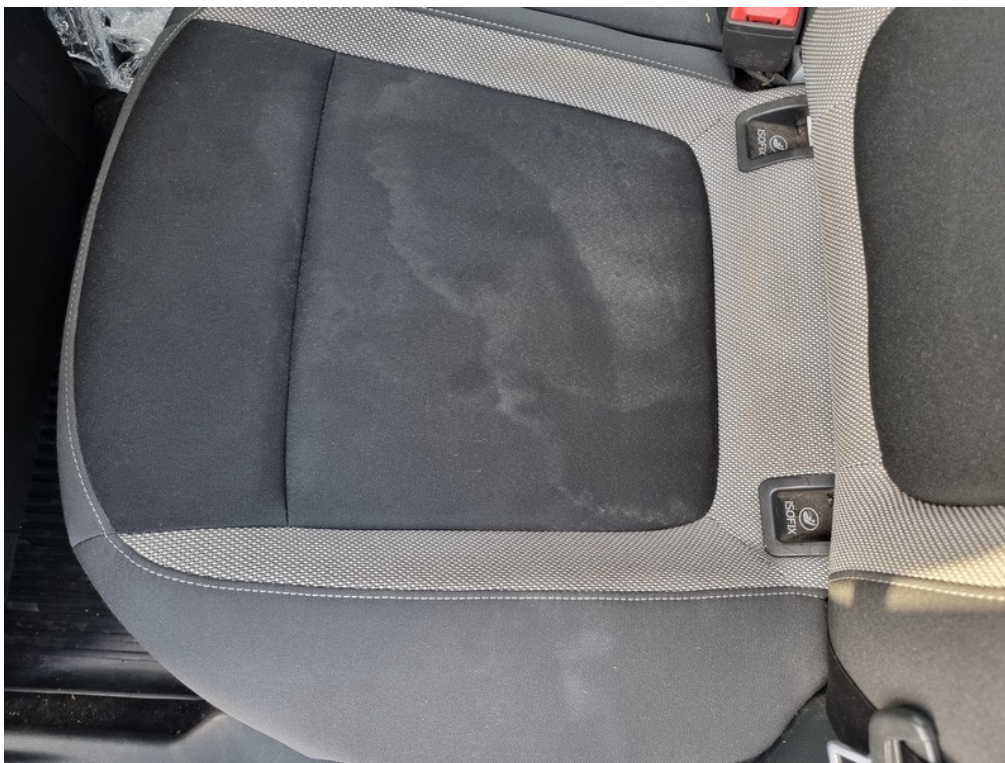
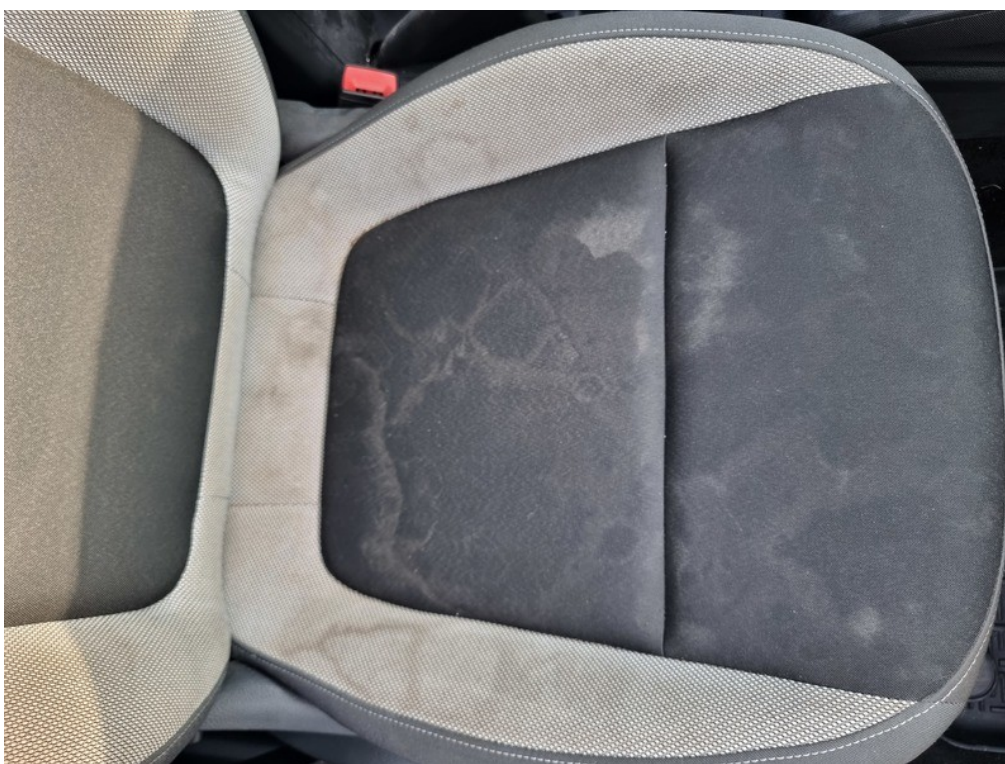
| P.č. | Poškozený díl | Druh poškození | Způsob opravy |
|---|---|---|---|
| 18 | <b>Poznámka:</b> Naletová koroze, asfalt, střecha.<br>Interiér | Znečištěno | Čištění |

**18 Interiér - Znečištěno**  
Umístění:  
Způsob opravy:

Ostatní  
Čištění
